PONTIFÍCIA UNIVERSIDADE CATÓLICA DE MINAS GERAIS
Programa de Pós-Graduação em Engenharia Mecânica

**ANÁLISE MICROESTRUTURAL E DO COMPORTAMENTO MECÂNICO
DA LIGA DE ALUMÍNIO 7475 – T761 EXPOSTO A DESCARGAS ATMOSFÉRICAS**

Dissertação apresentada ao Programa de Pós-Graduação em Engenharia Mecânica da Pontifícia Universidade Católica de Minas Gerais, como requisito parcial para obtenção do título de Mestre em Engenharia Mecânica.

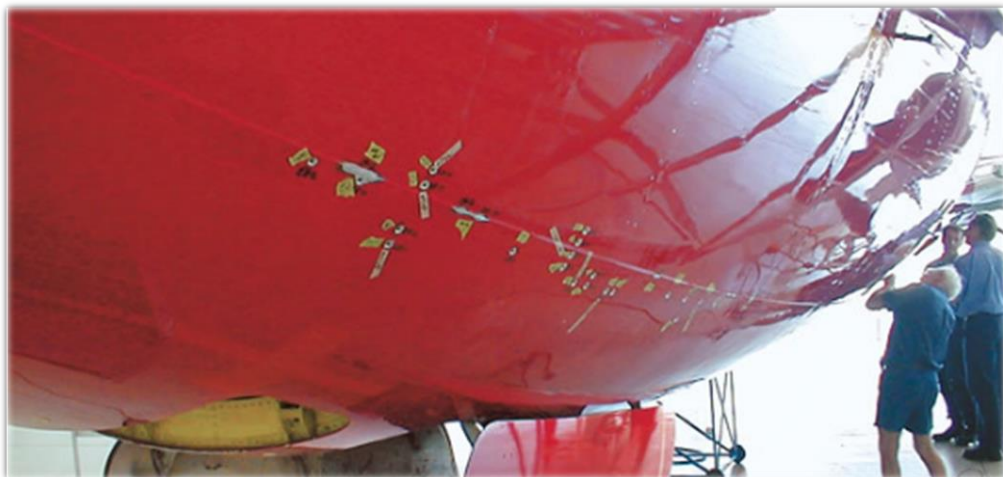
A Figura 12 mostra a lateral inferior da fuselagem de um Boeing modelo 737 *Next Generation* que sofreu o efeito *swept* durante o voo. Os pontos demarcados na fuselagem pelas fitas brancas, indicam onde a chapa de alumínio sofreu danos causados pelo ricochete do raio.

Figura 12 - Danos causados pelo efeito swept na fuselagem de um Boeing 737NG

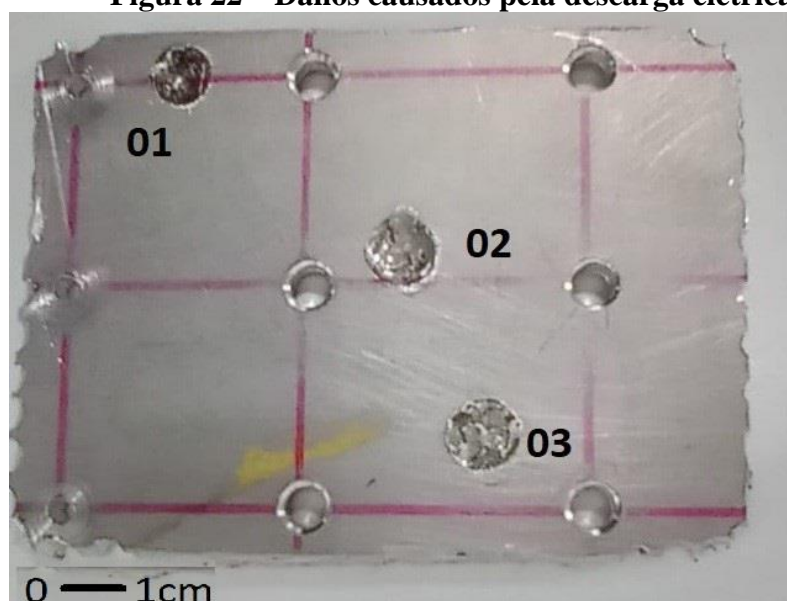
Durante as inspeções de manutenção realizadas nos dias 09 e 17/06/2019 foram localizados danos na estrutura da fuselagem desta aeronave ocasionados pela interação com descargas atmosféricas. A chapa tem a espessura de 3,5mm e tem três danos evidentes, como pode ser visto na figura 22.

Figura 22 – Danos causados pela descarga elétrica

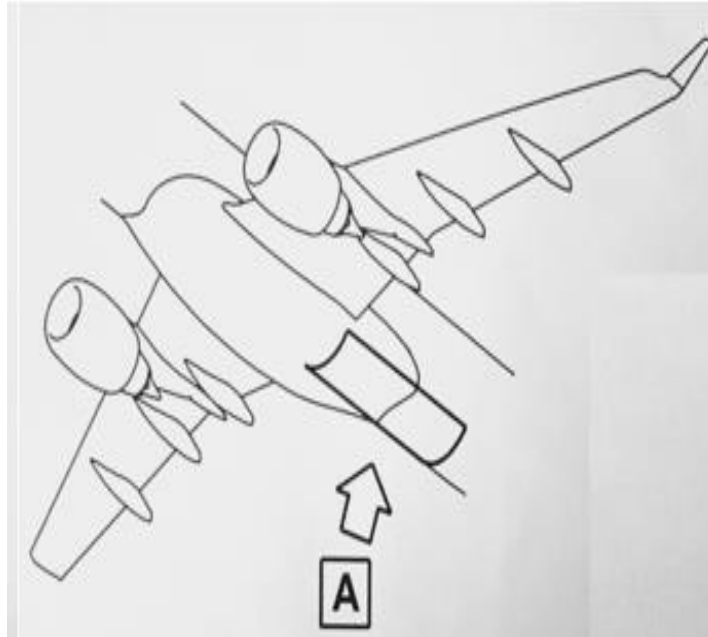
A peça retirada estava localizada entre as armações FR71(*Frame 71*) até a FR73 e entre as vigas S27RH (*Stringer 27*) até a S29RH, como pode ser visto na figura 23.

Figura 23 – Localização (A) na aeronave dos danos causados pela descarga elétrica

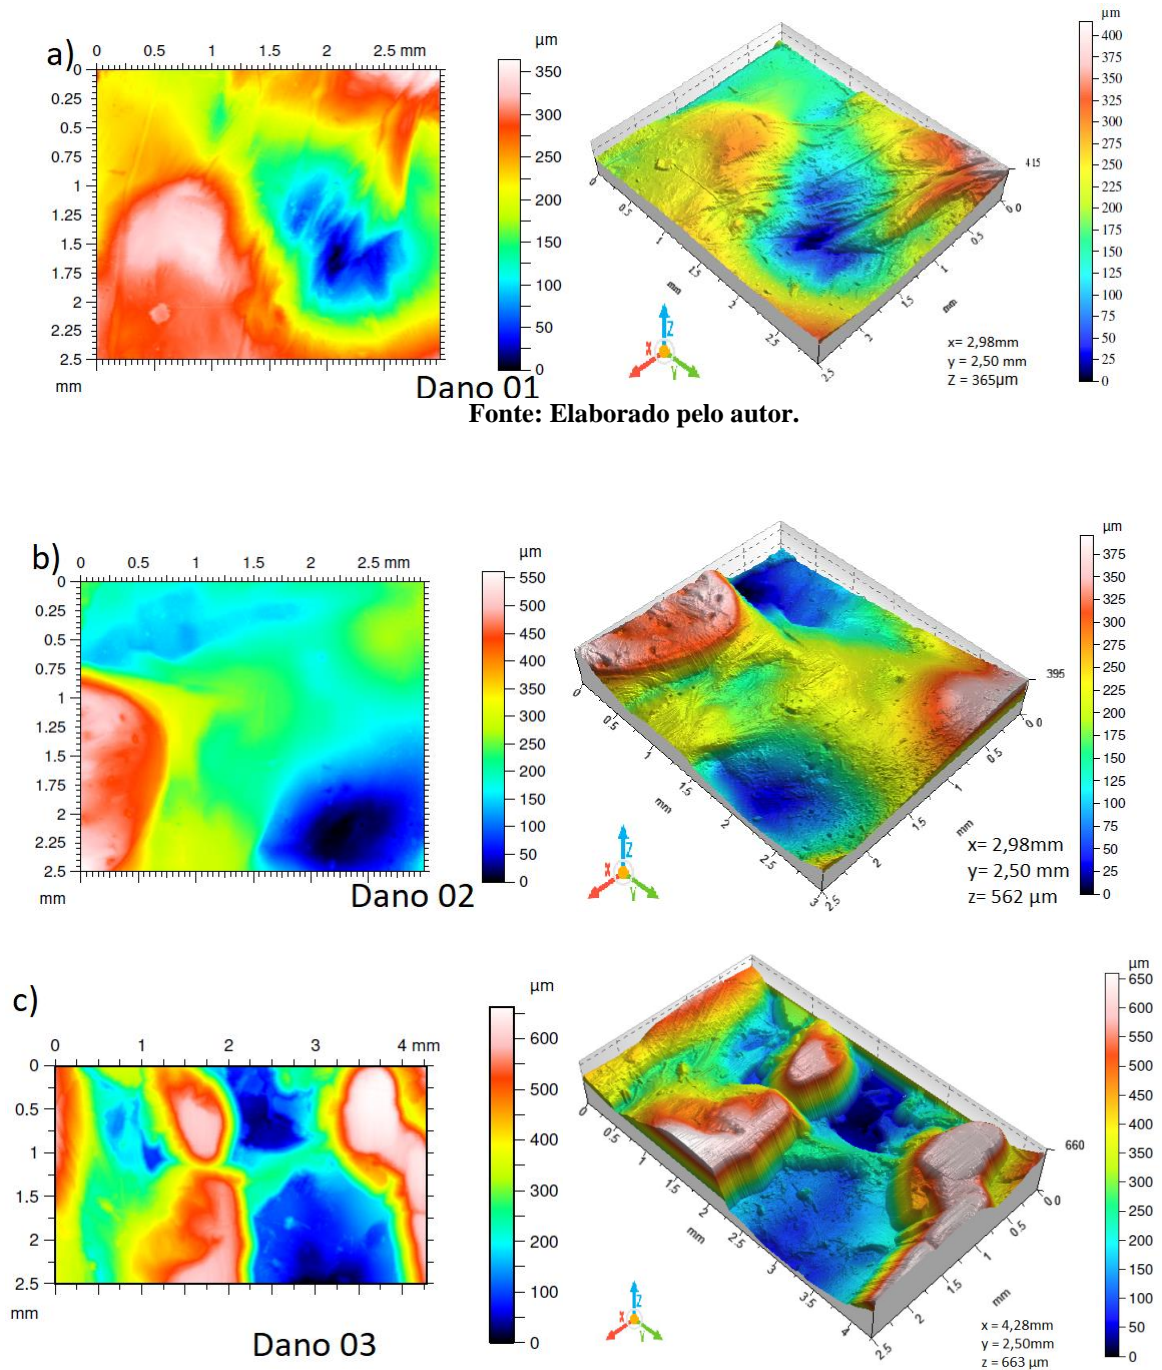
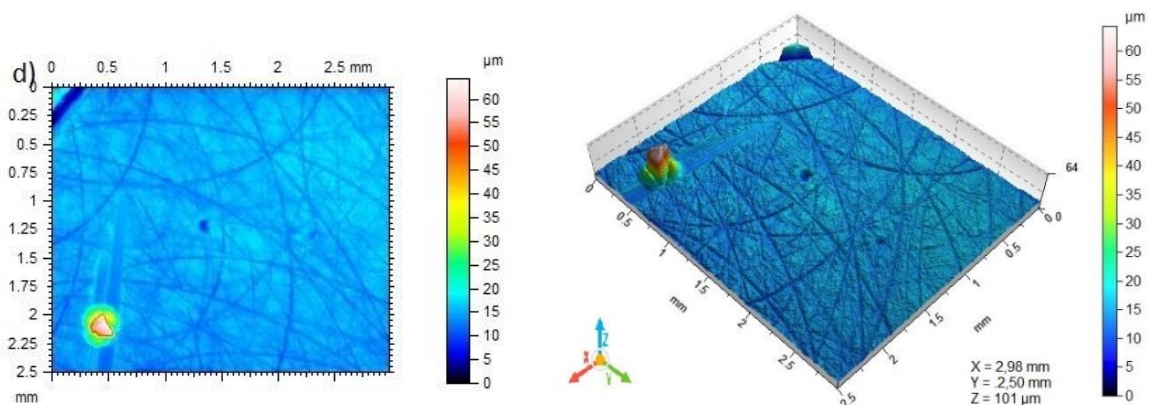
O resultado do perfil dos danos pode ser visualizado na Figura 28 em duas dimensões e três dimensões. Na figura 28(a) o perfil do dano 01, na figura 28(b) perfil do dano 02, na figura 28(c) perfil do dano 03 e na figura 28(d) perfil da região sem danos. O software do perfilômetro interpreta as depressões em azul e as elevações em vermelho.

Figura 28 – Depressões e elevações gerados pela descarga atmosférica, 28(a) o perfil do dano 01, 28(b) perfil do dano 02, 28(c) perfil do dano 03 e 28(d) perfil da região sem danos

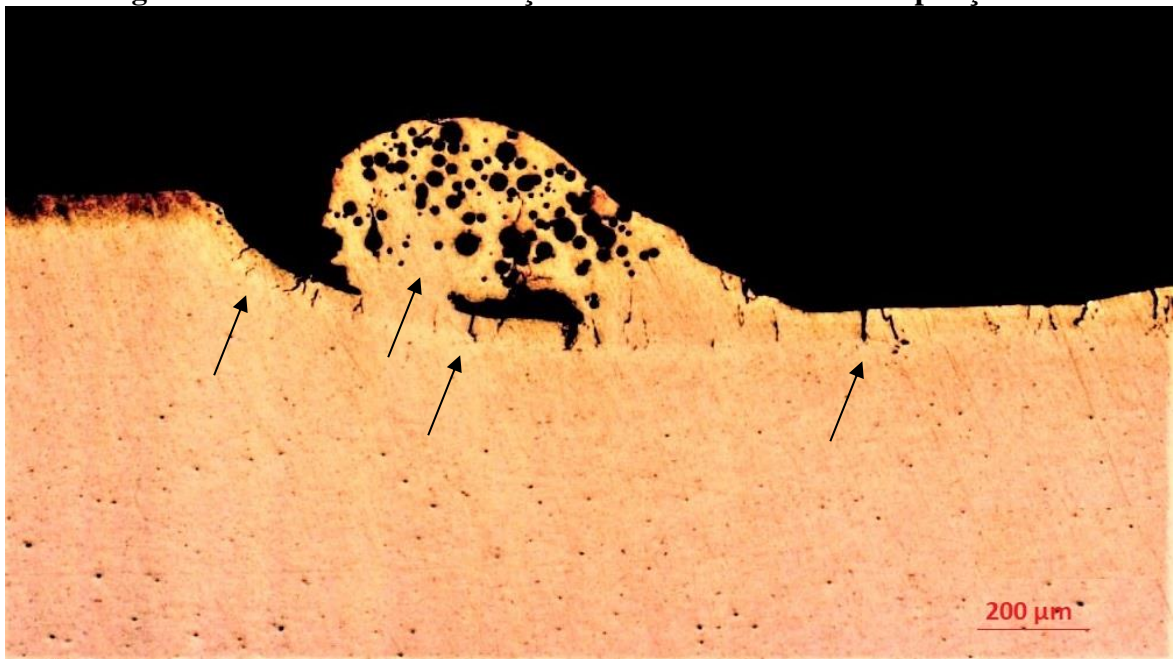
Figura 29– Microtrincas e remoção de material na DDT1 ampliação 25X

Na amostra DDT1 é possível ver que a interação causou remoção de material e vazios gerados pela alta tensão da descarga elétrica.

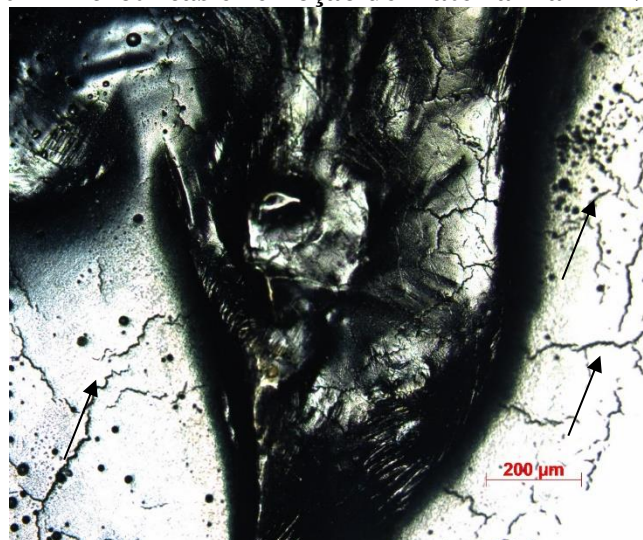
Figura 30 – Microtrincas e remoção de material na DDN2 ampliação 50X

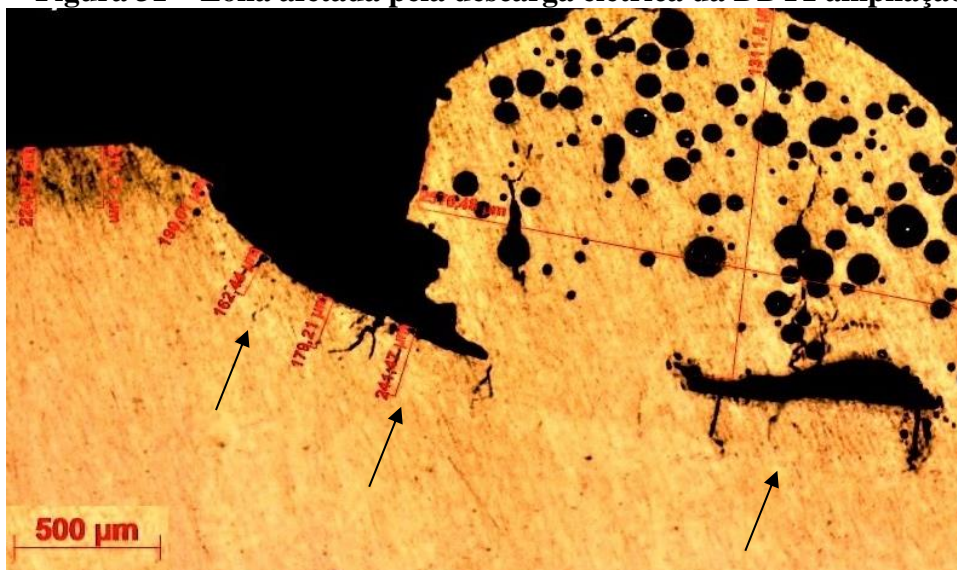
Na Figura 31 da amostra DDT1 (amostra com dano 01 embutida na direção transversal da chapa) é possível ver o tamanho das microtrincas geradas pela descarga atmosférica, em que algumas ultrapassam os 200 μm de comprimento; e também é possível visualizar a profundidade da “zona mais afetada pela descarga”. Há nesta zona evidências de uma maior presença de precipitados, pela diferença de tonalidade no óptico. A dimensão da zona afetada possui uma profundidade média da ordem de 198,70 μm .

Figura 31 – Zona afetada pela descarga elétrica da DDT1 ampliação 50X

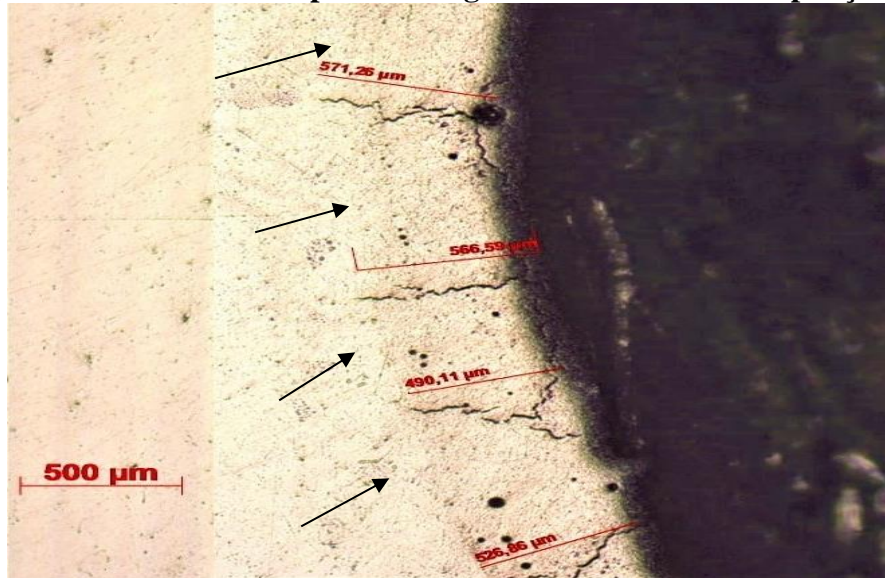
O mesmo ocorre na amostra DDN2(amostra com dano 02 embutida na direção normal da chapa), na qual é possível ver o tamanho das microtrincas e a extensão da zona mais afetada. É possível observa na Figura 32 a dimensão da zona afetada que possui uma profundidade média da ordem de 540,25 μm .

Figura 32 – Zona afetada pela descarga elétrica da DDN2 ampliação 50x

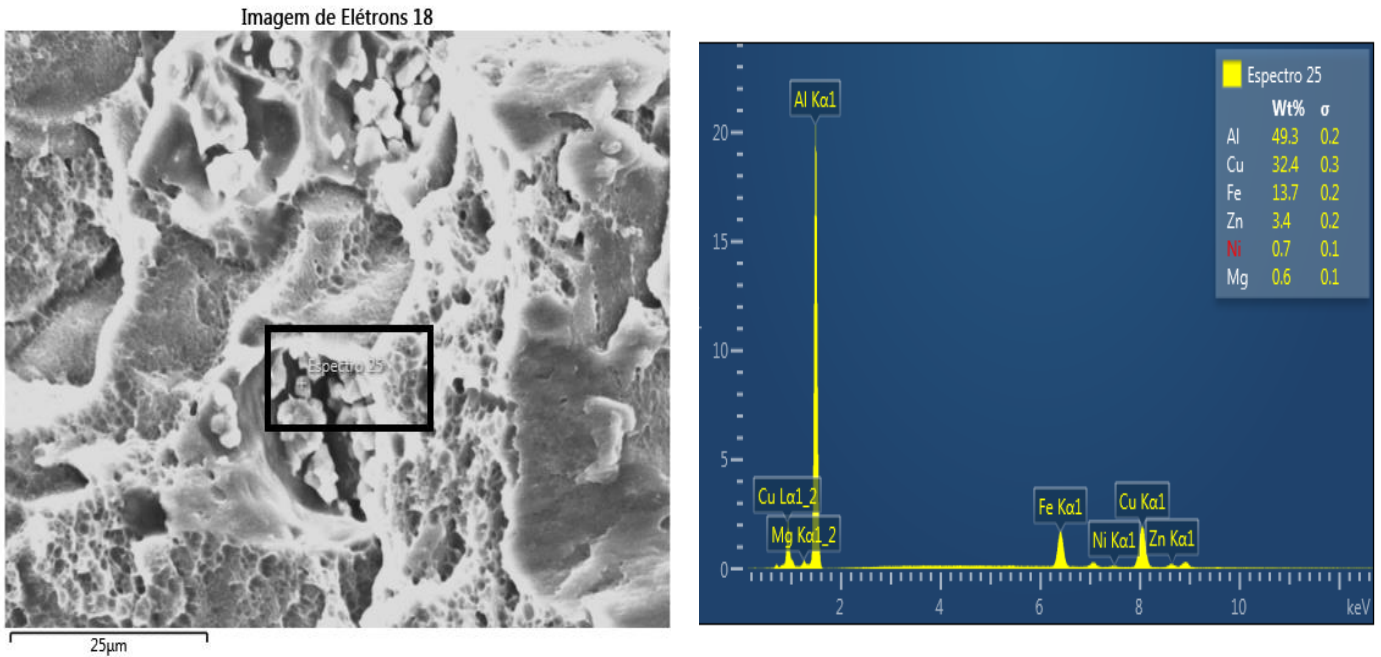
Com base nas discussões feitas até o momento, infere-se que as zonas mais afetadas pela descarga elétrica possuem um maior número de fases intermetálicas e precipitados de segunda fase (dimensões maiores do que $1\mu\text{m}$), o que explica a maior quantidade de microtrincas do que as demais regiões das amostras analisadas.

Figura 33 – Análise de EDS (1500x) – Formação de precipitado Al_7Cu_2Fe

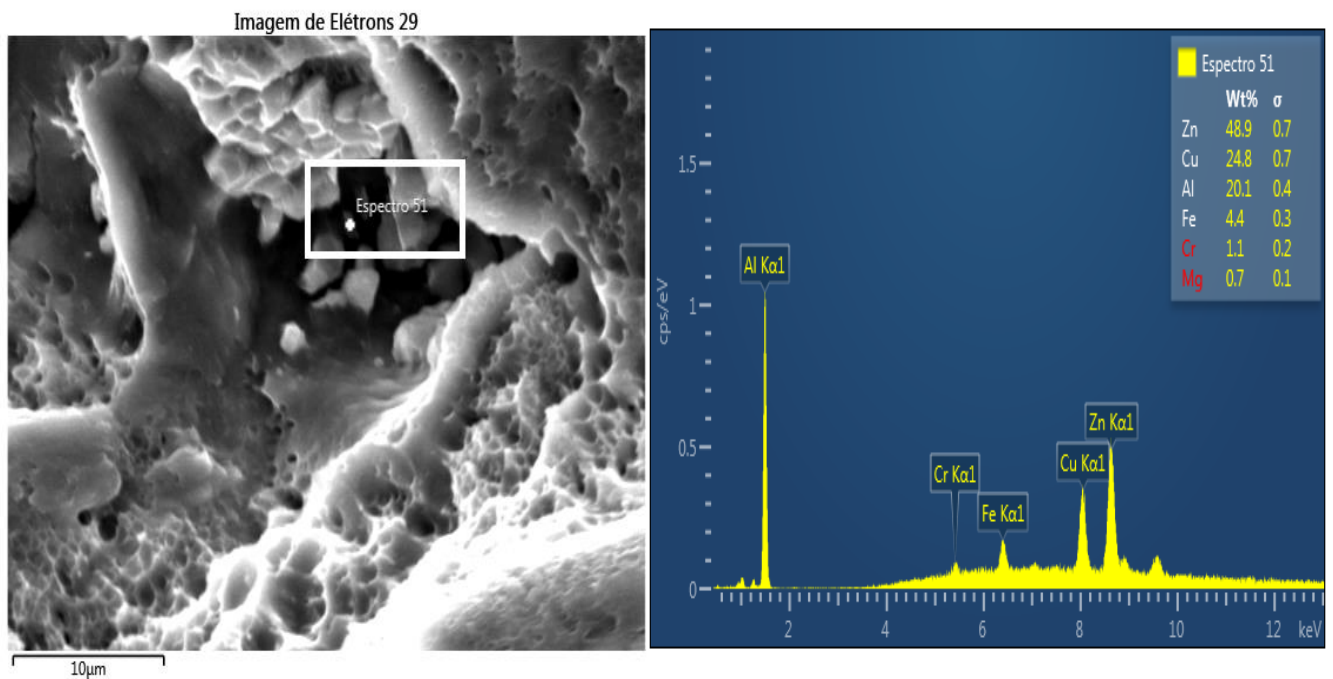
Figura 34 – Análise de EDS (3000x) – Formação de precipitado Al_2Cu

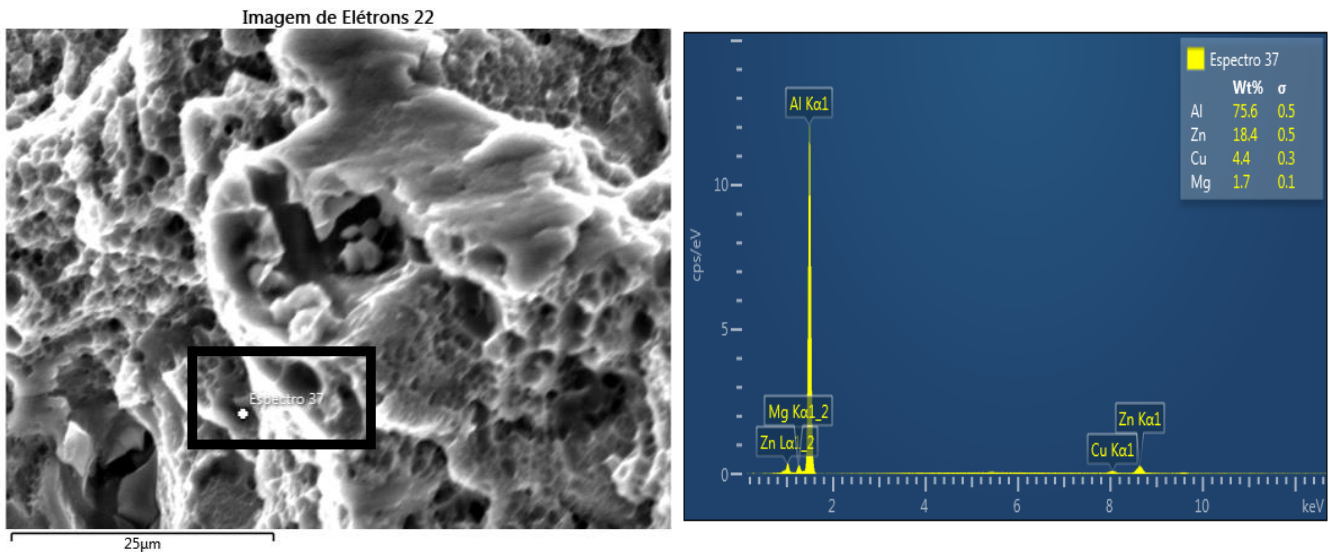
Foi verificado ainda a nucleação da fase intermetálica Al_2CuMg gerando precipitados também de dimensões superiores $1\ \mu m$. De acordo com Zangrandi (2006), esse precipitado é gerado na homogeneização da liga 7475, cuja nucleação ocorre na interface entre $MgZn_2$ (fase grosseira) e a matriz. A figura 35 mostra o precipitado com ampliação de 2000 mil vezes.

Figura 35 – Análise de EDS (2000x) – Formação de precipitado Al_2CuMg

Com base na análise do EDS é possível identificar que as zonas mais afetadas pela descarga elétrica possuem fases intermetálicas e precipitados de segunda fase, o que explica a maior quantidade de microtrincas do que nas demais regiões das amostras analisadas.

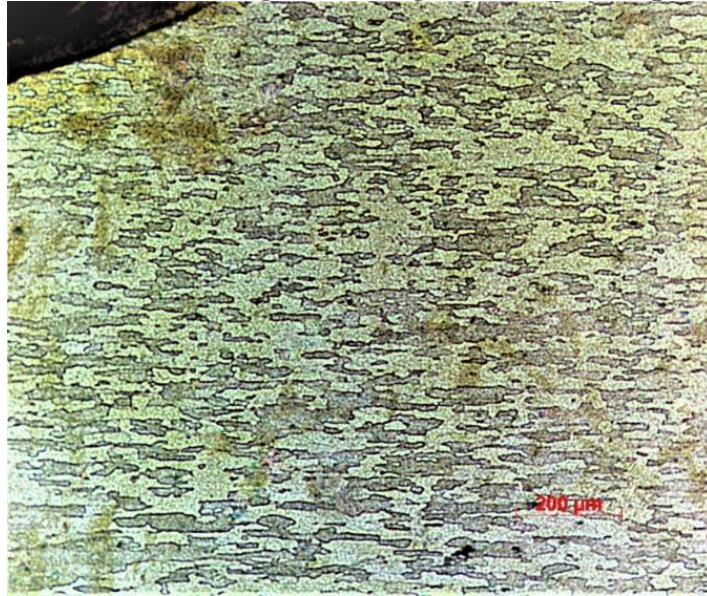
Figura 36 – Contornos de grãos da região do DDT1 ampliação 100x

Essa redução de tamanho de grão não é a esperada para o efeito da descarga elétrica em uma aeronave, tendo em vista que o resfriamento após a saída da descarga elétrica é extremamente rápido, inviabilizando a nucleação e a geração de grãos menores na peça DDT1.

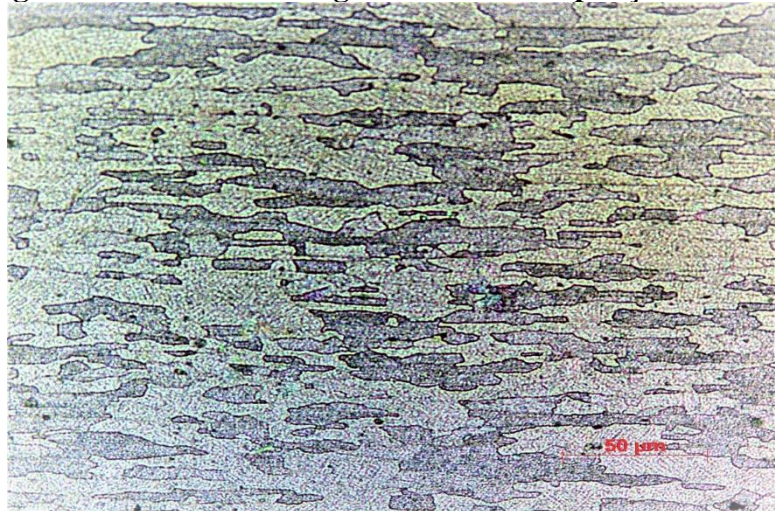
Na Figura 37 os contornos de grãos do DTB em ampliação de 200 vezes.

Figura 37– Contornos de grãos do DTB ampliação 200 vezes

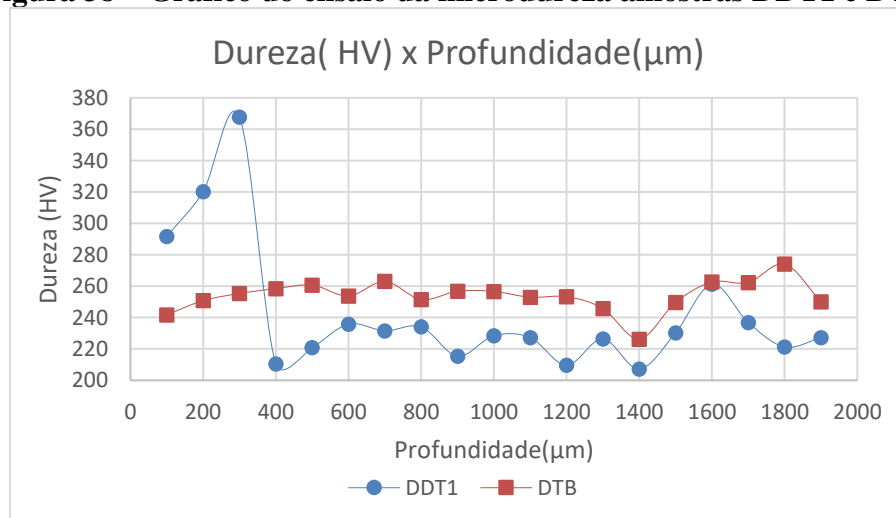
Figura 38 – Gráfico do ensaio da microdureza amostras DDT1 e DTB

As curvas demonstram uma dureza elevada para todas as duas amostras em relação à dureza nominal desta liga que é de 162 HV. Isso se justifica, pois, todas as amostras foram

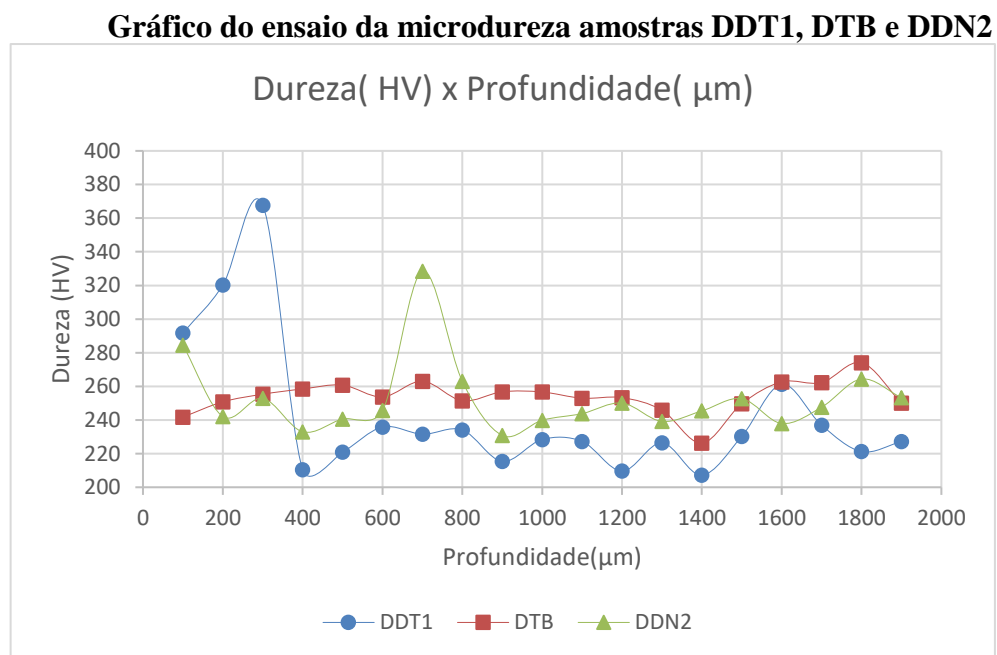
Figura 39 –

O mesmo acontece ao comparar a amostra DDN2: ambas amostras com dano apresentaram dureza média menor do que a amostra sem o dano DTB. Como pode ser visto no gráfico, o pico de maior dureza na amostra DDN2, 328,52 HV, é a indentação mais próxima à borda do dano. De acordo com os levantamentos feitos até o momento, sugere-se que seja a região com maior presença de precipitados.
