PONTIFÍCIA UNIVERSIDADE CATÓLICA DE MINAS GERAIS  
Programa de Pós-Graduação Engenharia Mecânica

EFEITO DA PRÉ-DEFORMAÇÃO NA SUSCEPTIBILIDADE À FRAGILIZAÇÃO POR  
HIDROGÊNIO DO AÇO ABNT 1020

Defesa de dissertação de Mestrado apresentada ao Programa de Pós-Graduação em Engenharia Mecânica da Pontifícia Universidade Católica de Minas Gerais, como requisito parcial para obtenção o título de Mestre em Engenharia Mecânica.

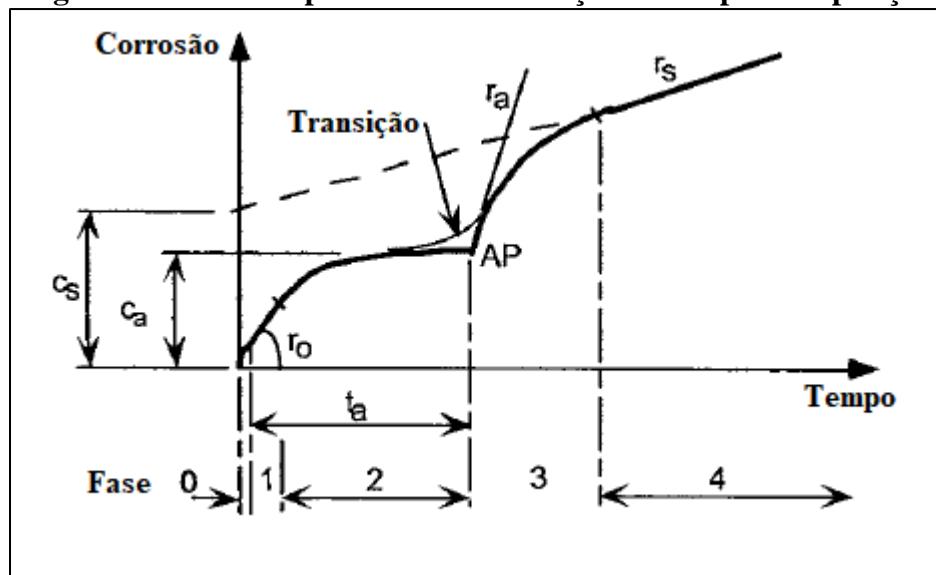
Após diversas investigações de campo e revisões da literatura e tomando como base o modelo descrito anteriormente, Melchers (2006) idealizaram a situação mostrada na **Figura 1** de como ocorre a corrosão por imersão em função do tempo de exposição em seu estudo: “Progresso recente na modelagem da corrosão de aços estruturais imersos em água marinhas”. Neste estudo foram introduzidos fatores geralmente negligenciados, tais como: temperatura, velocidade de onda, influência de bactérias, influência da composição afetada pelo tempo de exposição, além de uma análise mais aprofundada sobre a influência de fatores amplamente citados, como poluição por exemplo.

**Figura 1 - Corrosão por imersão em função do tempo de exposição**

As Fases indicadas na **Figura 1** mostram as mudanças do processo de corrosão, sendo que da Fase 0 à Fase 2 ocorre corrosão aeróbica (oxidação), enquanto as Fases 3 e 4 são regidas por corrosão anaeróbica microbiana. As taxas  $r_0$ ,  $r_a$ , e  $r_s$  definem, respectivamente, taxa de corrosão inicial devido a oxidação, taxa de corrosão inicial para corrosão por influência bacteriana e taxa de corrosão a longo prazo para corrosão por influência bacteriana. Os interceptos  $c_s$  e  $c_a$  são definidos conforme a imagem anterior e  $t_a$  é transição teórica de corrosão por oxidação para corrosão por influência bacteriana.

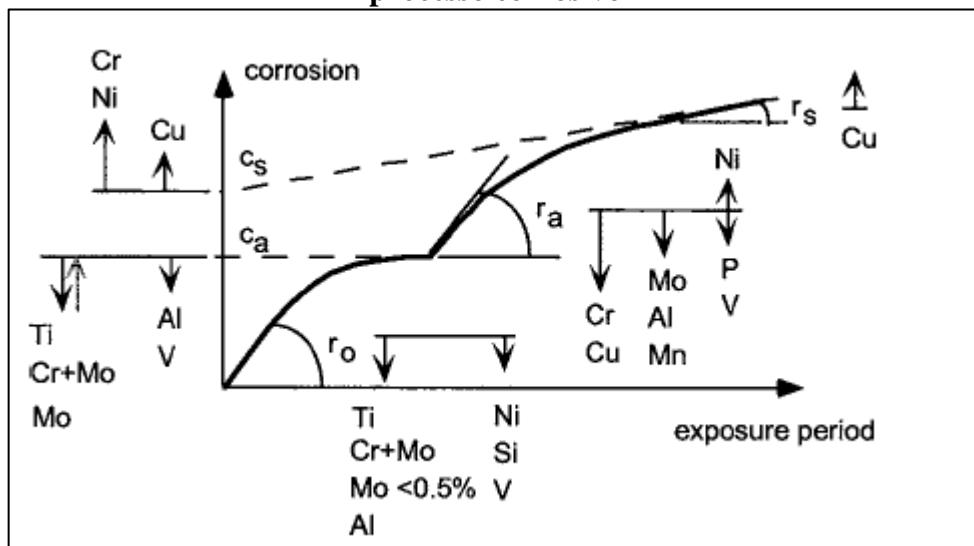
Traçando um paralelo entre as fases de corrosão e os elementos de liga, Melchers (2006) foram capazes de avaliar como cada elemento estudado influenciava nas diferentes fases da corrosão, chegando-se ao gráfico mostrado na **Figura 2**.

**Figura 2 - Contribuição dos elementos de liga para a corrosão nas diferentes fases do processo corrosivo**

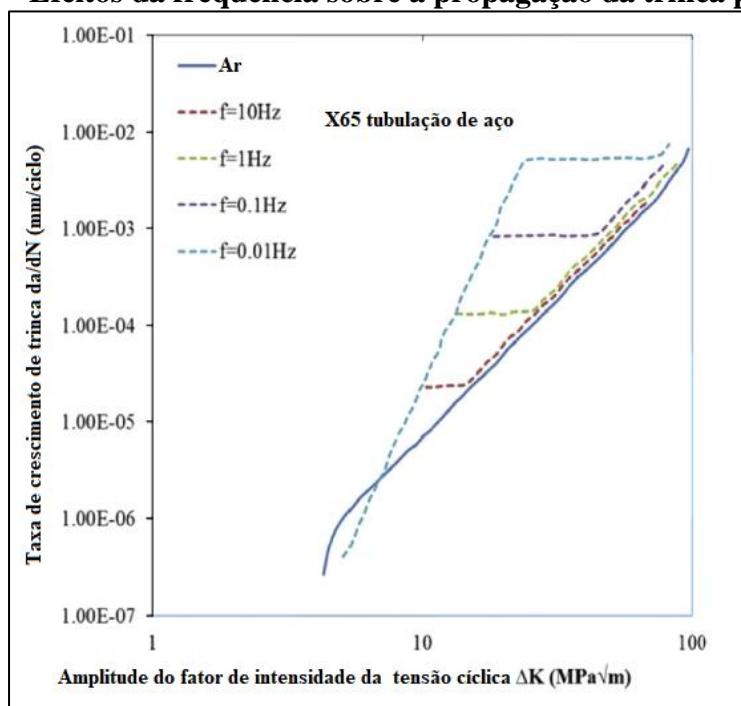
baixas frequências cíclicas são mais nocivas em meios mais corrosivos, ou seja, neste regime de frequência as estruturas submersas são mais propensas a falhas que as estruturas expostas ao ar, isto ocorre porque o princípio da trinca fica exposto por mais tempo a elementos eletroquímicos por ciclo. Em contrapartida, frequências cíclicas mais altas passam a ser o principal fator de fadiga, tornando os efeitos do ambiente corrosivos menos significativos e, portanto, o comportamento tanto submerso quanto o exposto ao ar são bastante semelhantes neste regime. A **Figura 3** mostra que a frequência de carga que o meio corrosivo deixa de ser significativo no processo de fadiga ocorre a aproximadamente 10 Hz.

**Figura 3 - Efeitos da frequência sobre a propagação da trinca por fadiga**

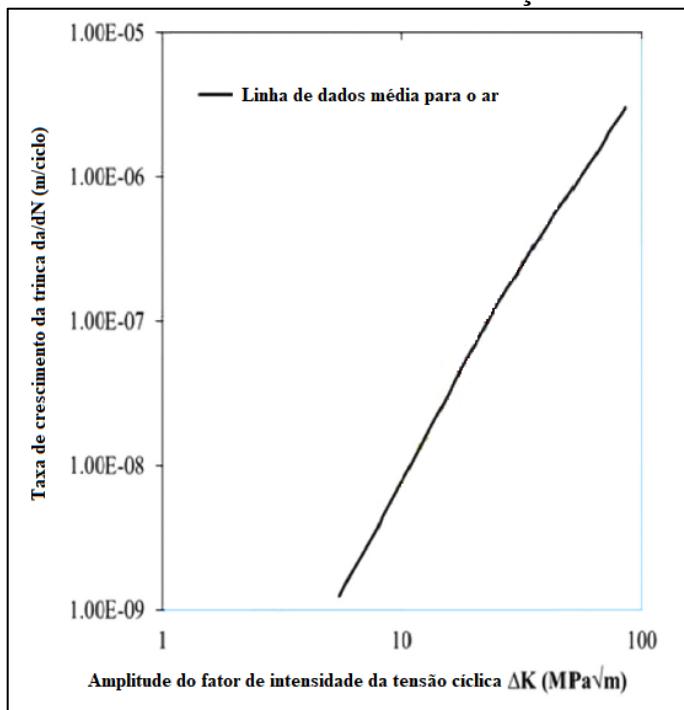
Como pode ser verificado na **Figura 4**, o aumento da tensão leva ao aumento da propagação da trinca. Adedipe, Brennan e Kolios (2016) mostraram que o aumento da tensão é mais significativo no meio marinho, pois maiores tensões levam a uma área maior de exposição da trinca, por conta de uma maior deformação ocorrer, permitindo que o meio mais corrosivo tenha uma influência muito mais significativa no processo de falha. O aumento de tensão nos aços estruturais também pode ocorrer devido à perda de massa por corrosão, por isso Albrecht e Hall Jr (2003) recomendaram que fosse aumentada a massa em regiões críticas, tais como regiões de momento máximo, para prevenir a falha prematura da estrutura.

**Figura 4 - Taxa de crescimento da trinca do aço BS4360 50D no ar**

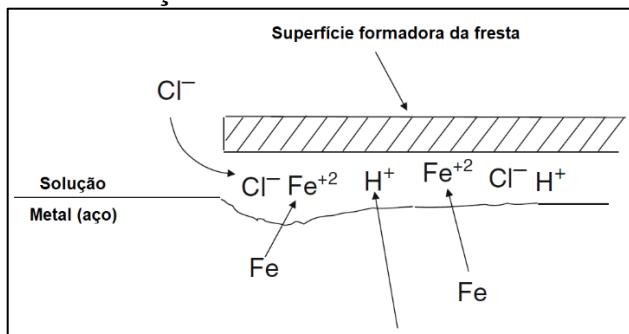
**Figura 5 - Processo de acidificação em uma fresta localizada na superfície de um metal**

A situação apresentada na **Figura 5**, é atingida devido à redução da concentração de moléculas de O<sub>2</sub> em solução no eletrólito situado no interior da fissura. Em McCafferty (2010) é mostrado que isso promove o surgimento de uma pilha por aeração diferencial em que a superfície metálica exposta à fissura possui comportamento anódico em relação ao restante da superfície, apresentando por isso maiores taxas de dissolução de ferro ( $\text{Fe} \rightarrow \text{Fe}^{2+} + 2\text{e}^-$ ). O aumento da concentração de Fe<sup>2+</sup>, por sua vez, leva ao aumento da concentração de H<sup>+</sup> (e acidificação da fissura) pelas reações mostradas nas **Equações (6)** e **(7)**:

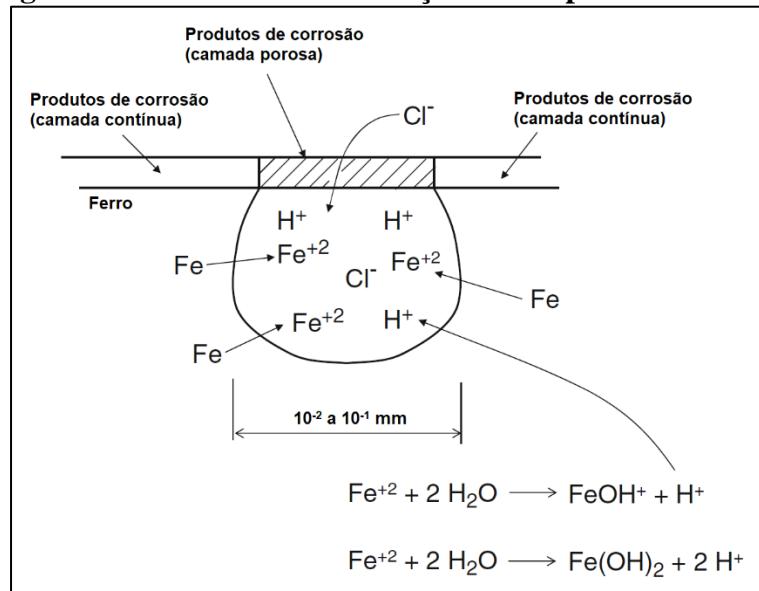
Tal situação também pode ocorrer na presença de pites de corrosão formados na superfície do aço, conforme ilustrado na **Figura 6**. Os pites constituem depressões pontuais formadas na superfície de um metal, em locais onde houve degeneração da camada de óxidos superficiais que auxiliam a proteção do metal contra a corrosão pela ação de íons Cl<sup>-</sup> em solução. Uma vez estabelecida a cavidade na superfície metálica, os mesmos mecanismos de dissoluções preferenciais observados na fissura (**Figura 5**) ocorrem, reduzindo o pH no interior do pite, conforme representado na **Figura 7**.

**Figura 6 - Processo de acidificação de um pite de corrosão**

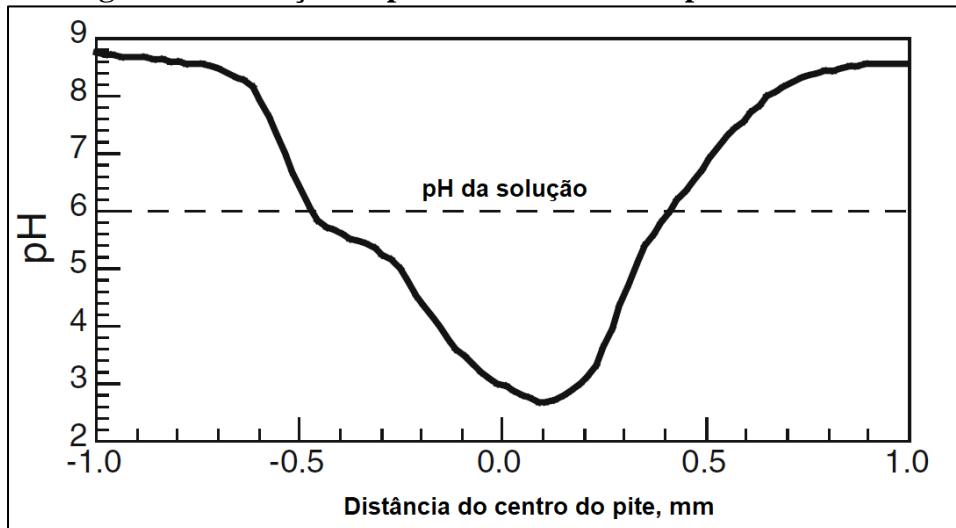
**Figura 7 - Variação de pH no interior de um pite de corrosão**

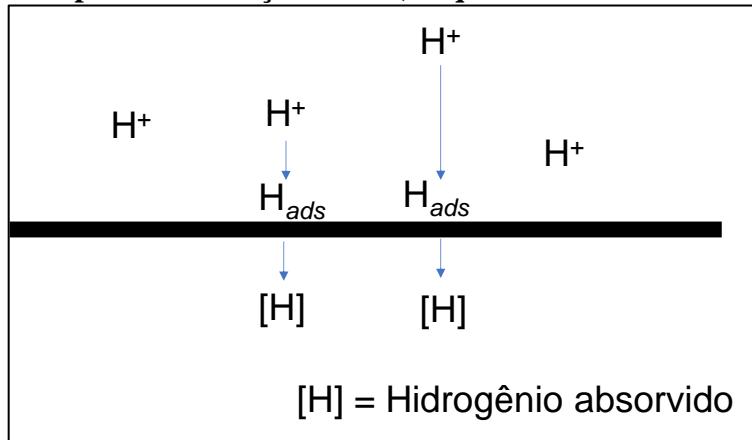
Quando a superfície metálica se encontra exposta a um eletrólito contendo  $H^+$  em solução, pode haver a combinação dos íons com elétrons livres na superfície do metal, ocasionando a formação de átomos de hidrogênio adsorvidos ( $H_{ads}$ ). A maior parte do hidrogênio adsorvido se recombina, dando origem a gás hidrogênio ( $H_2$ ) que evolui na forma de bolhas. Porém, parte do hidrogênio adsorvido pode ser absorvido pelo metal, aumentando a quantidade de hidrogênio em solução sólida,  $[H]$ , conforme ilustrado na **Figura 8**.

**Figura 8 - Representação do processo de absorção de hidrogênio em uma superfície metálica a partir de solução ácida (ou que contenha  $H^+$  dissolvido).**

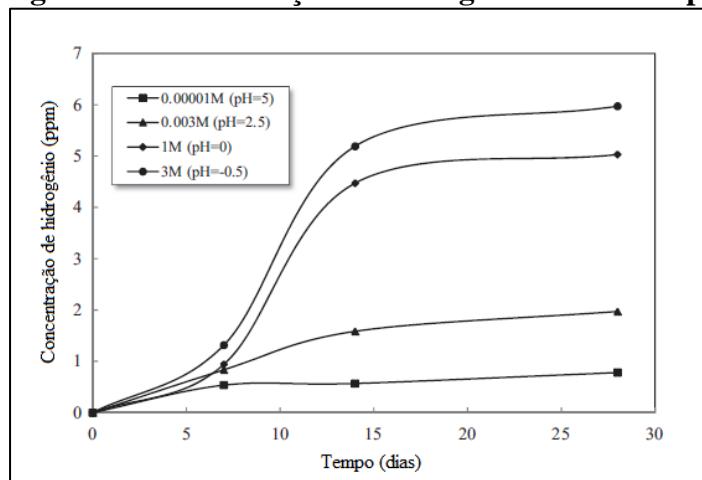
Li *et al.* (2018) estudaram um aço baixo carbono submetido a diferentes soluções com variadas concentrações de HCl, percebendo que a concentração de hidrogênio molecular preso a estrutura do material aumentou juntamente com a corrosão. Através da análise do gráfico mostrado na **Figura 9**, pode-se verificar que ocorre um aumento da concentração de hidrogênio até o décimo quarto dia, seguido de uma estabilização, isso ocorre porque o hidrogênio preencheu os espaços vazios na estrutura do material, restando poucos locais para que seja alojado. Os autores ainda analisaram a influência do hidrogênio molecular nas propriedades mecânicas do aço, concluindo que para o pior caso, 3 M HCl, houve reduções de 13,5% na tensão de escoamento, de 28,6% na tensão de ruptura e de 80,6% na deformação máxima.

**Figura 9 - Concentração de hidrogênio versus tempo**

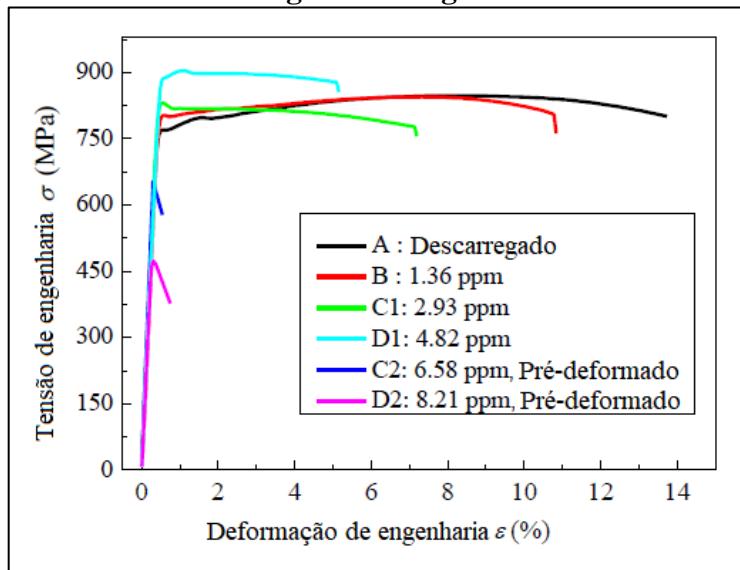
Seguindo esta linha de avaliação dos efeitos da absorção de hidrogênio em aços, porém adicionando uma nova variável, a pré-deformação do material, Fu e Fang(2018) estudaram um aço 30CrMnSiNi2A submetido a um carregamento eletroquímico de hidrogênio em uma solução 0.5 mol/L H<sub>2</sub>SO<sub>4</sub> que teve a adição de 0.5 g/L NaAsO<sub>2</sub>, neste estudo foi mostrado que a deformação plástica deste aço é suprimida e a fragilização por hidrogênio é acelerada pelas pré-deformações, conforme pode ser verificado na **Figura 10**. Isso ocorreu porque o pré-tensionamento aumentou a solubilidade do hidrogênio no aço, conforme visto na **Tabela 2**, e induziu a formação de trincas por hidrogênio. Segundo Nagumo e Takai (2018), esse aumento da absorção de hidrogênio em materiais pré-tensionados pode ser explicado pelo aumento de áreas de contorno de grão, resultantes do refinamento provocado pela deformação plástica, o que aumenta a quantidade de defeitos de substrato.

**Figura 10 - Gráfico tensão versus deformação para corpos-de-prova submetidos a uma carga de hidrogênio**

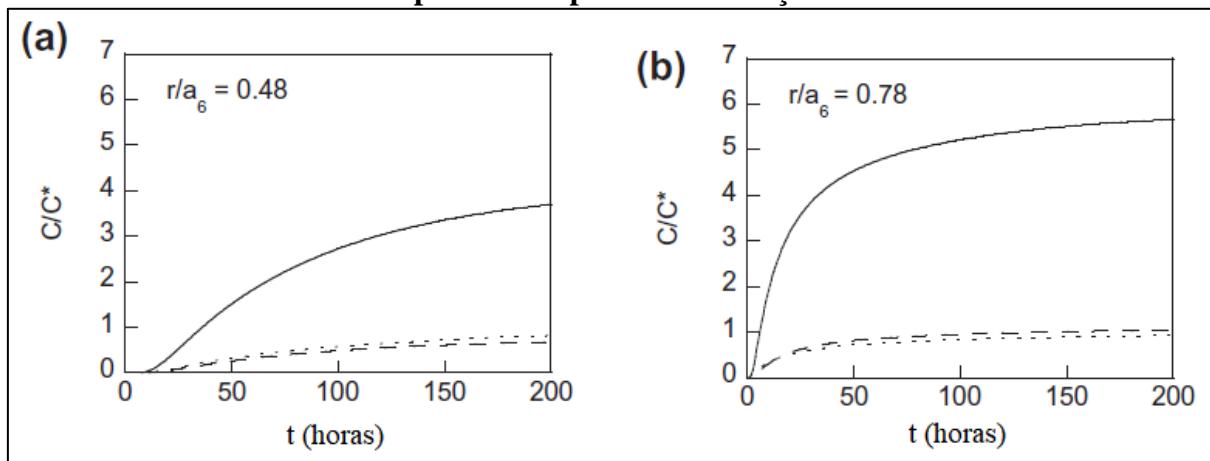
Para uma avaliação mais confiável sobre os efeitos do pré-tensionamento do aço na absorção de hidrogênio e, consequentemente, seus efeitos na fragilização por hidrogênio, é importante analisar tanto os efeitos da tensão residual quanto das deformações resultantes no processo, pois considerar uma situação de tensão pura pode levar a grandes divergências sobre os valores da concentração de hidrogênio, fazendo que sua quantidade seja subestimada, como visto na **Figura 11**.

**Figura 11 - Evolução da concentração relativa de hidrogênio ( $C/C^*$ ) nos pontos  $r/a_6=0.48$ (a) e  $r/a_6= 0.78$ (b) – Linha contínua: difusão assistida por tensão-deformação; Linha tracejada: difusão assistida por tensão pura; Linha pontilhada: difusão convencional sem tensão ou deformação;  $r/a_6$ : coordenada radial adimensional no fio após o sexto passo de trefilação**

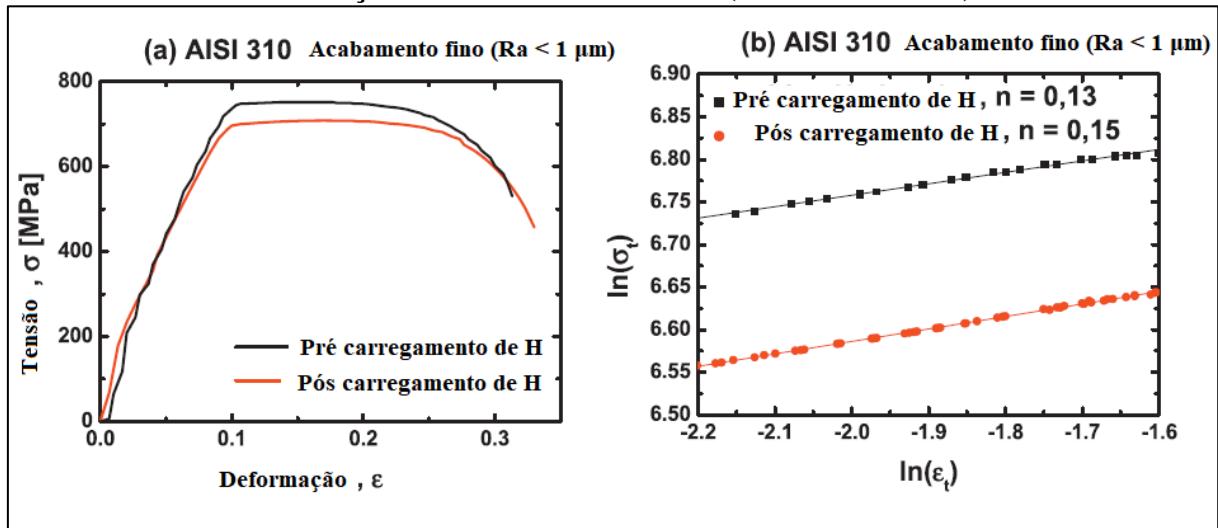
Finalmente os autores compararam o digrama tensão-deformação convencional com a linearização da equação proposta anteriormente, conforme pode ser observado na **Figura 12**. Vale ressaltar que os autores identificaram que a superfície possui maior influência na fragilização por hidrogênio que o corpo do material, conforme mostrado na **Figura 13**.

**Figura 12 - Resultados dos testes de tração do AISI 310 antes e depois do carregamento de hidrogênio. (a) diagrama tensão-deformação (acabamento fino); (b) diagrama tensão-deformação verdadeira linearizado (acabamento fino).**

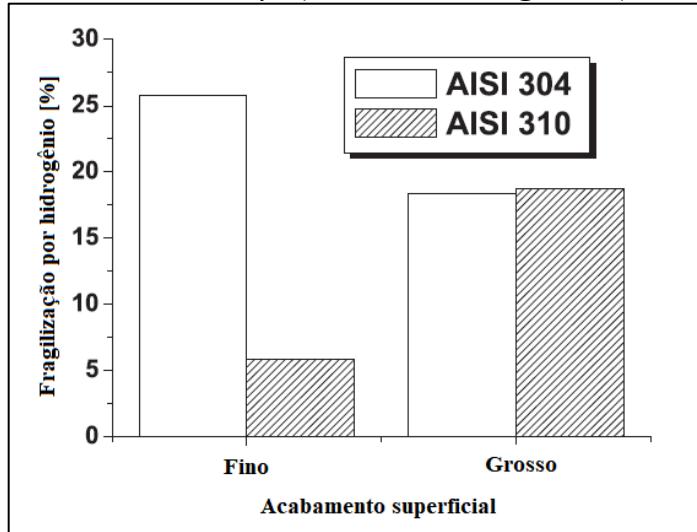
**Figura 13 - Comparação da fragilização por hidrogênio entre os aços austeníticos inoxidáveis AISI 304 e AISI 310 após carregamento catódico com superfícies com acabamento fino ( $R_a < 1 \mu\text{m}$ ) e acabamento grosso ( $R_a > 15 \mu\text{m}$ ).**

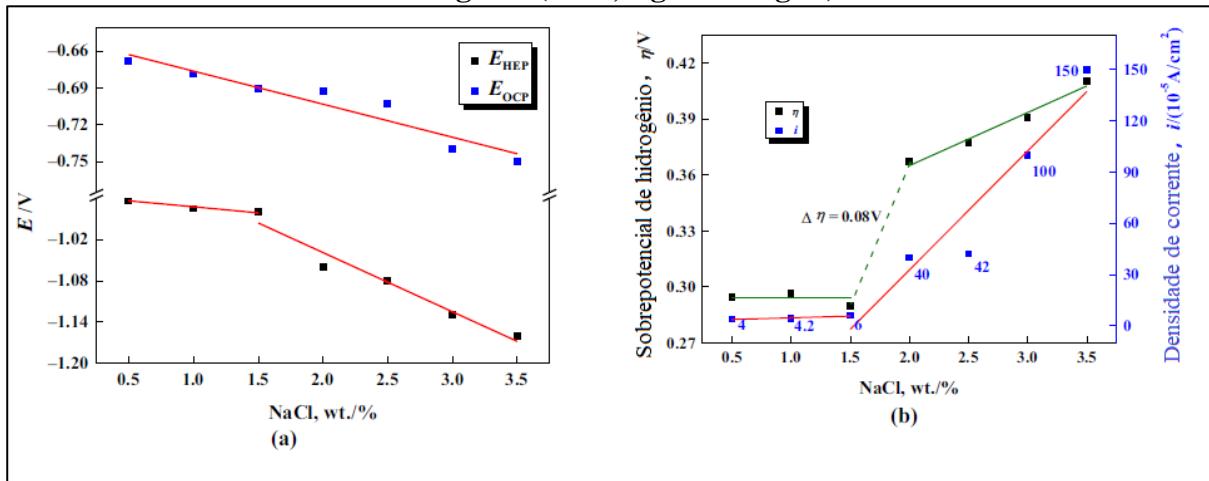
A fragilização por hidrogênio ainda pode aumentar pelo decaimento do pH e pelo aumento do potencial negativo em uma solução 3,5% NaCl, conforme verificado numa análise sobre a fragilização por hidrogênio em aço martensíticos avançados de alta resistência de Venezuela *et al.*, (2018). Li, et, al (2018) ainda estudaram a influência da concentração de NaCl na solução sobre o potencial de evolução do hidrogênio, os resultados podem ser verificados na Figura 14.

**Figura 14 - Curva de polarização catódica em diferentes concentrações de NaCl – Eocr:**  
**Potencial em circuito aberto (OCP, sigla em inglês); EHEP: Potencial de evolução do hidrogênio (HEP, sigla em inglês)**

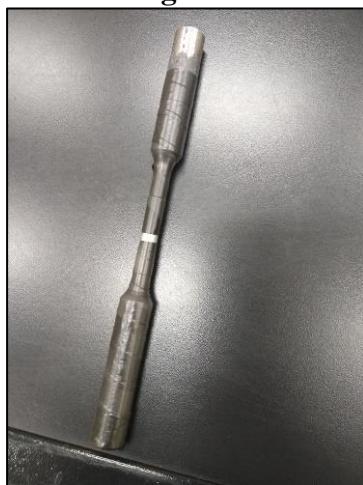
**Figura 15 - Corpo-de-prova revestido com fita isolante para concentrar o ataque químico na região determinada**

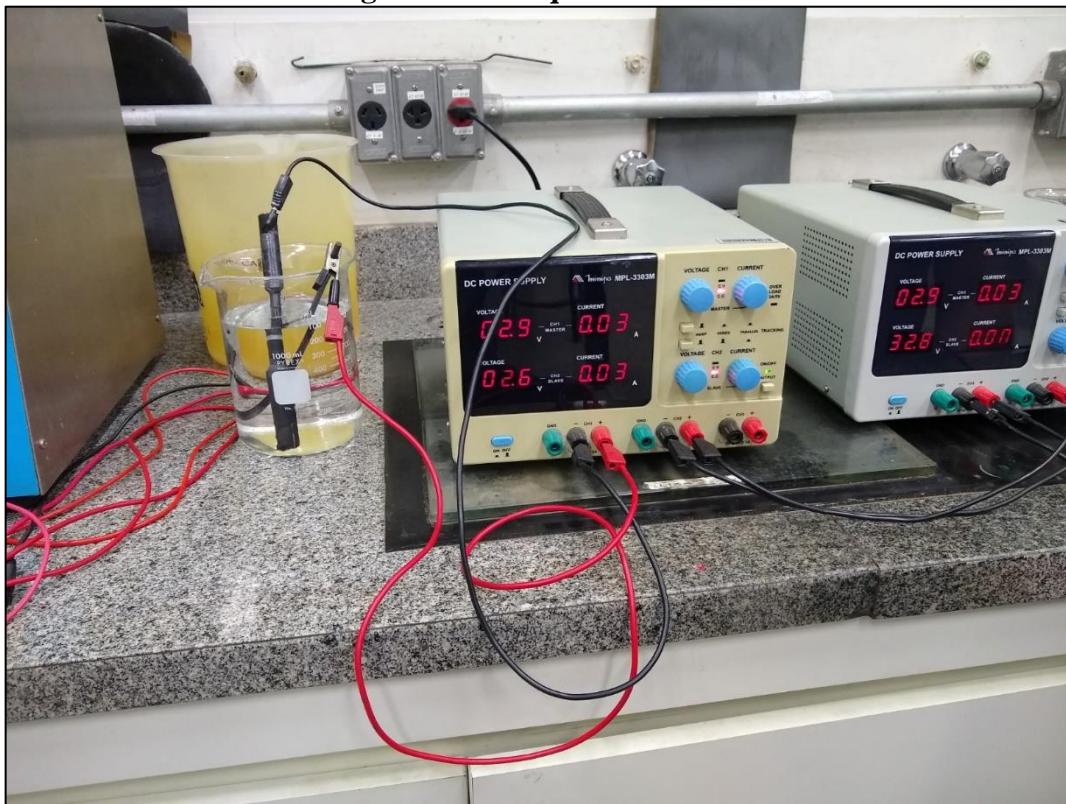
Em seguida, os corpos-de-prova foram imersos no eletrólito e polarizados negativamente em relação à solução, com um nível de tensão suficiente para que fosse possível uma densidade de corrente de  $30\text{mA}/\text{cm}^2$  por 24h entre o corpo-de-prova (cátodo) e um eletrodo de grafita (ânodo). Os parâmetros a serem adotados inicialmente tiveram como base o trabalho de Escobar (2012), em que foi verificada a influência da permeação de hidrogênio por polarização catódica em aços de alta resistência.

**Figura 16 - Ataque eletrolítico**

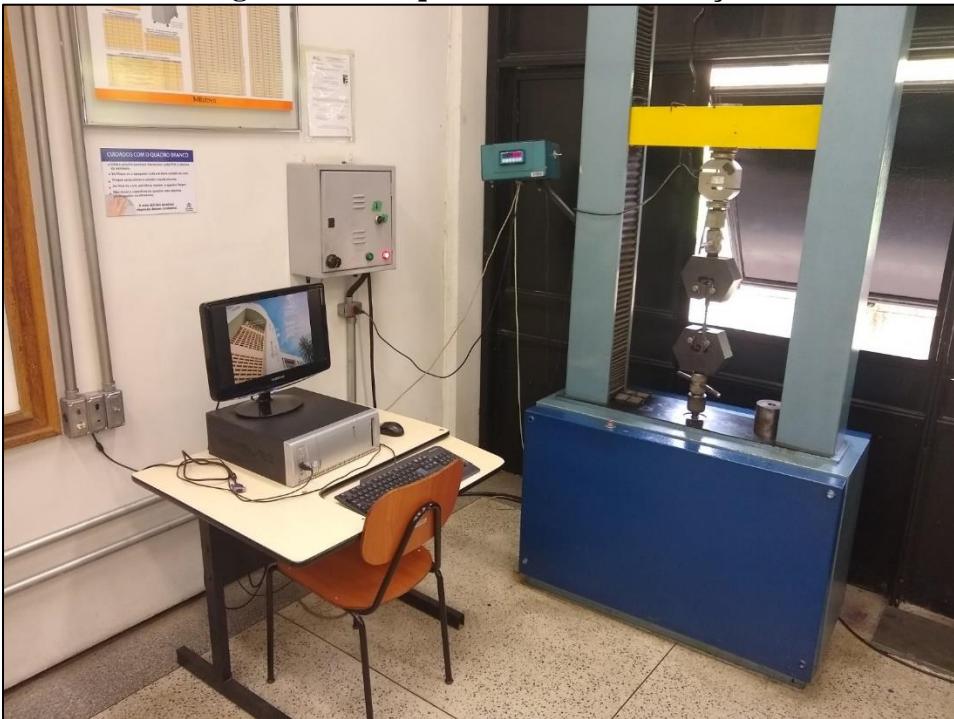
**Figura 17 - Máquina de ensaio de tração**

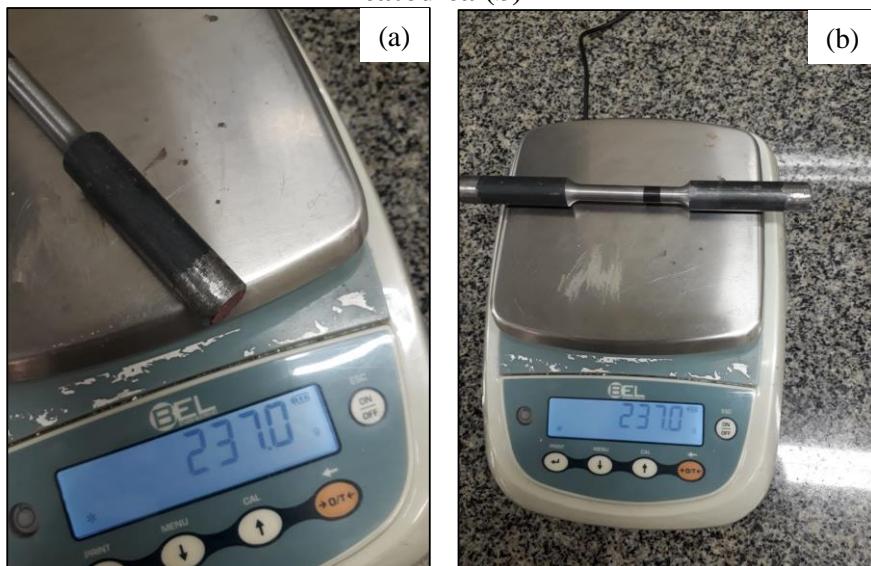
**Figura 18 - Massa das amostras antes da polarização catódica (a) e após a polarização catódica (b)**

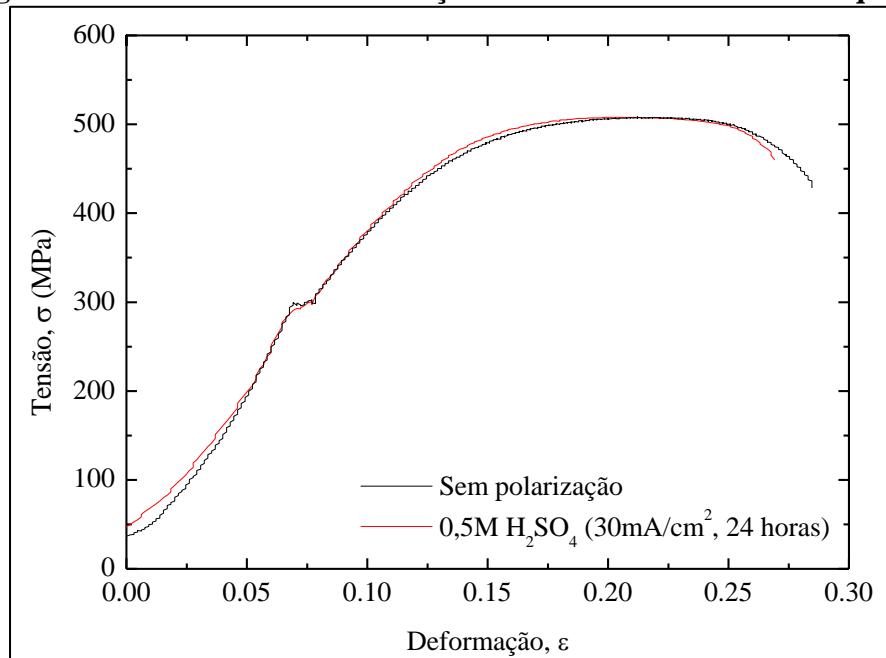
A resistência à tração das amostras laminadas a quente avaliada com e sem polarização catódica é comparada na **Figura 19**, e a resistência à tração das amostras laminadas a quente e pré-tensionadas é comparada na **Figura 20**. Em ambos os casos, a fratura foi observada na região exposta à solução utilizada na polarização, conforme mostrado na **Figura 21**.

**Figura 19 - Curva tensão-deformação das amostras laminadas a quente**

Como se pode perceber, as amostras mostraram-se sensíveis ao processo de polarização por hidrogênio em solução ácida, tendo sido percebidas reduções de ductilidade nas amostras de aço ABNT 1020 laminadas a quente com e sem a imposição de deformação preliminar. É particularmente notável o comportamento apresentado na **Figura 20**, em que a fratura se deu na transição de regime de deformação elástica/plástica sem que houvesse deformação plástica (**Figura 21**).

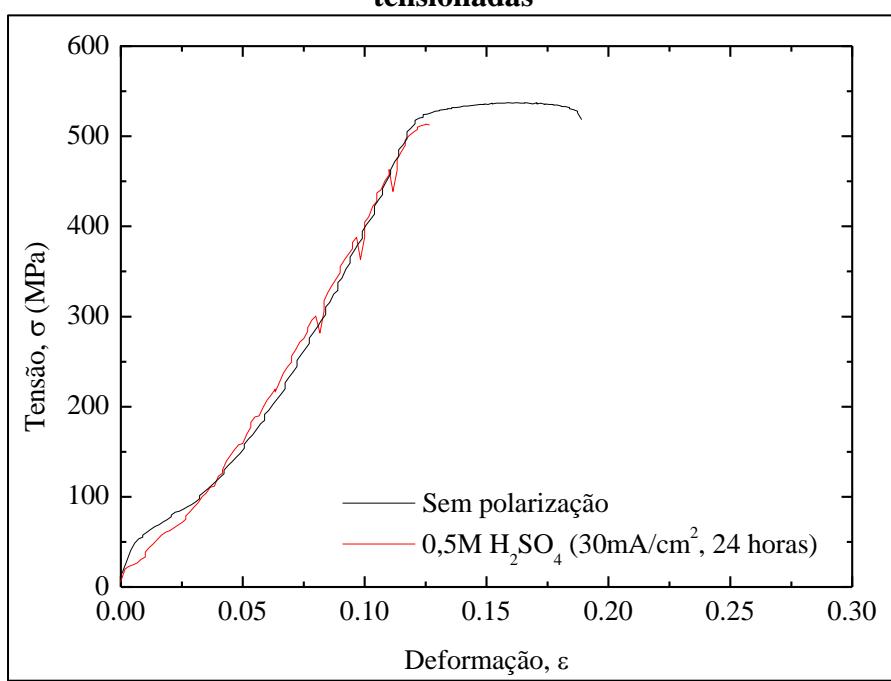
**Figura 20 - Curva tensão-deformação das amostradas laminadas a quente e pré-tensionadas**

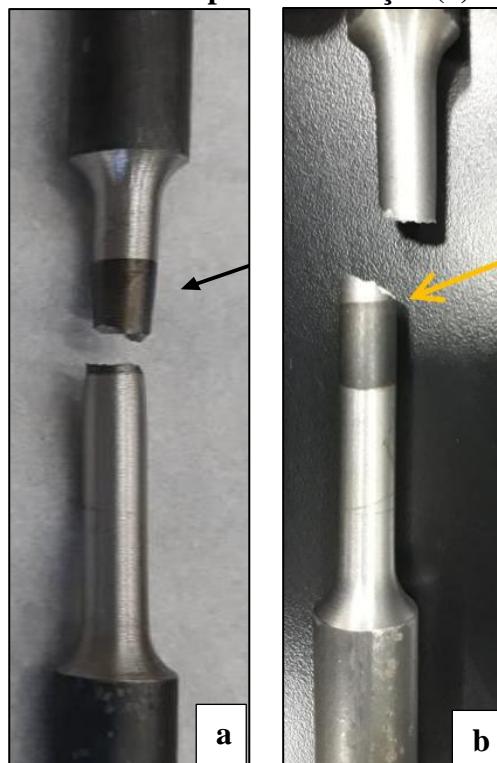
**Figura 21 - Fratura das amostras sem pré-deformação (a) e com pré-deformação (b)**

A fratura dos corpos-de-prova ocorreu na região de ataque, vide **Figura 21**, o que corrobora com os resultados mostrados na **Figura 32**, visto que as regiões de menor ductilidade tendem a sofrer ruptura antes. Outro ponto importante a ser levado em consideração é que os corpos-de-prova submetidos à permeação de hidrogênio não apresentaram perda de massa, conforme mostrado na **Figura 18**, o que é consistente com o regime de proteção catódica em que foram submetidos durante a exposição à solução, eliminando-se assim a interferência deste fator nos resultados encontrados. Somando-se estas situações ao fato que as amostras passaram pelo processo de recozimento e suas microestruturas foram homogeneizadas, **Figura 24**, os resultados ganham maior confiabilidade, já que as variáveis que eram indesejáveis para análise foram minimizadas.

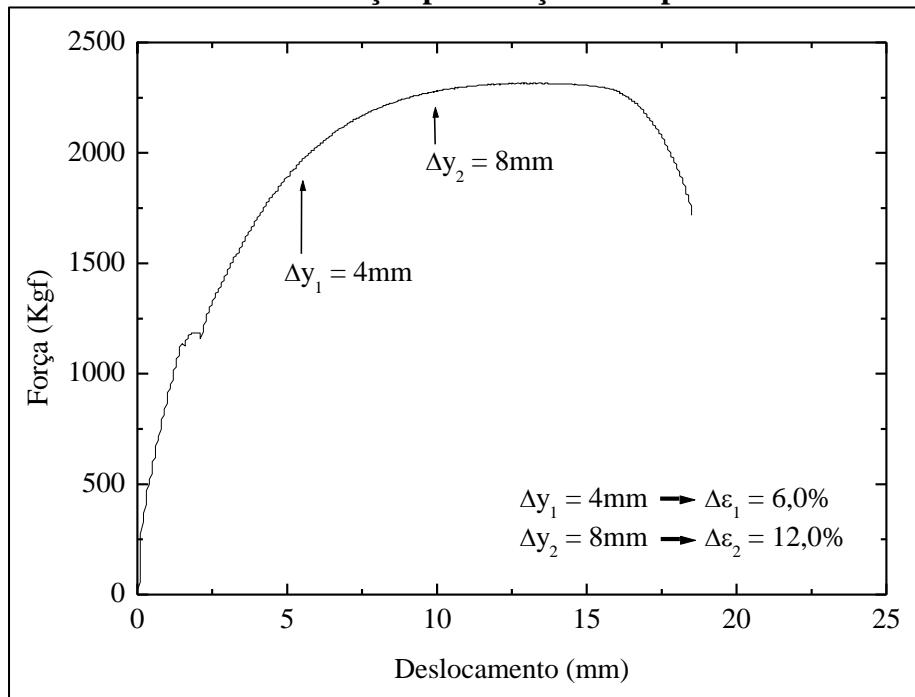
**Figura 22 - Curva tensão-deformação para o aço 1020 após recozimento isotérmico**

Feito isso, foram realizados dois níveis de pré-tensionamento: 4 e 8 mm. O pré-tensionamento foi realizado interrompendo-se o ensaio nos pontos destacados na **Figura 22** acima, os quais correspondem a níveis de pré-deformação de 6 e 12% (deformação convencional). Os valores dimensionais dos corpos-de-prova seguem na **Tabela 4**. A seguinte nomenclatura foi utilizada para as amostras: "Y-Dígito" para as amostras que não foram hidrogenadas e "Y-Dígito-H" para as amostras que foram hidrogenadas.

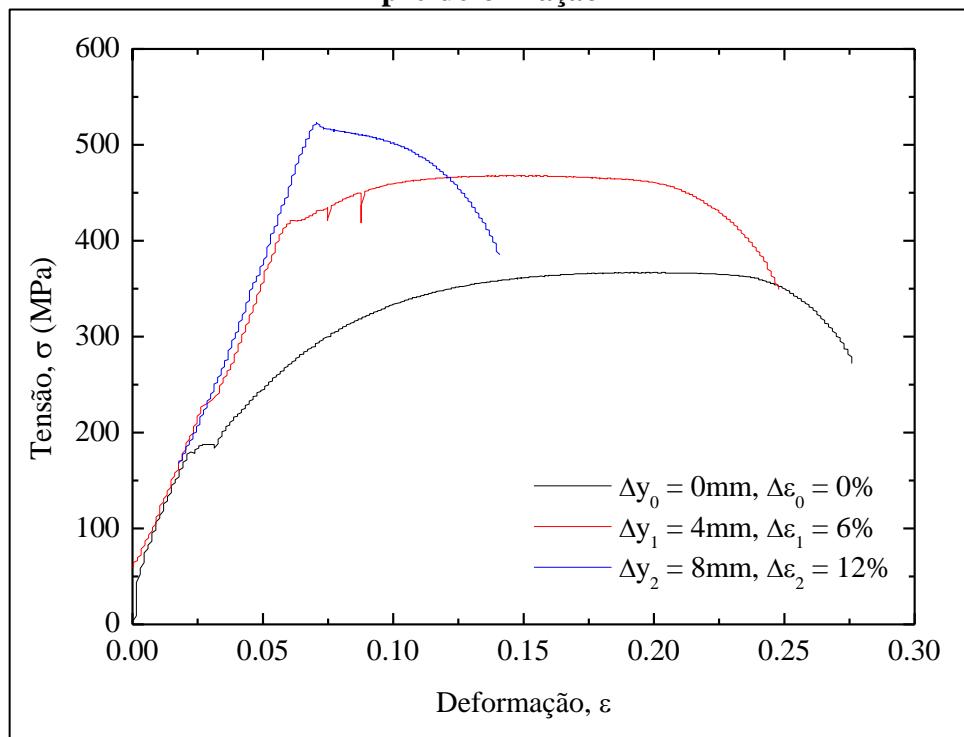
**Figura 23 - Curvas tensão-deformação para o aço 1020 submetido a diferentes níveis de pré-deformação**

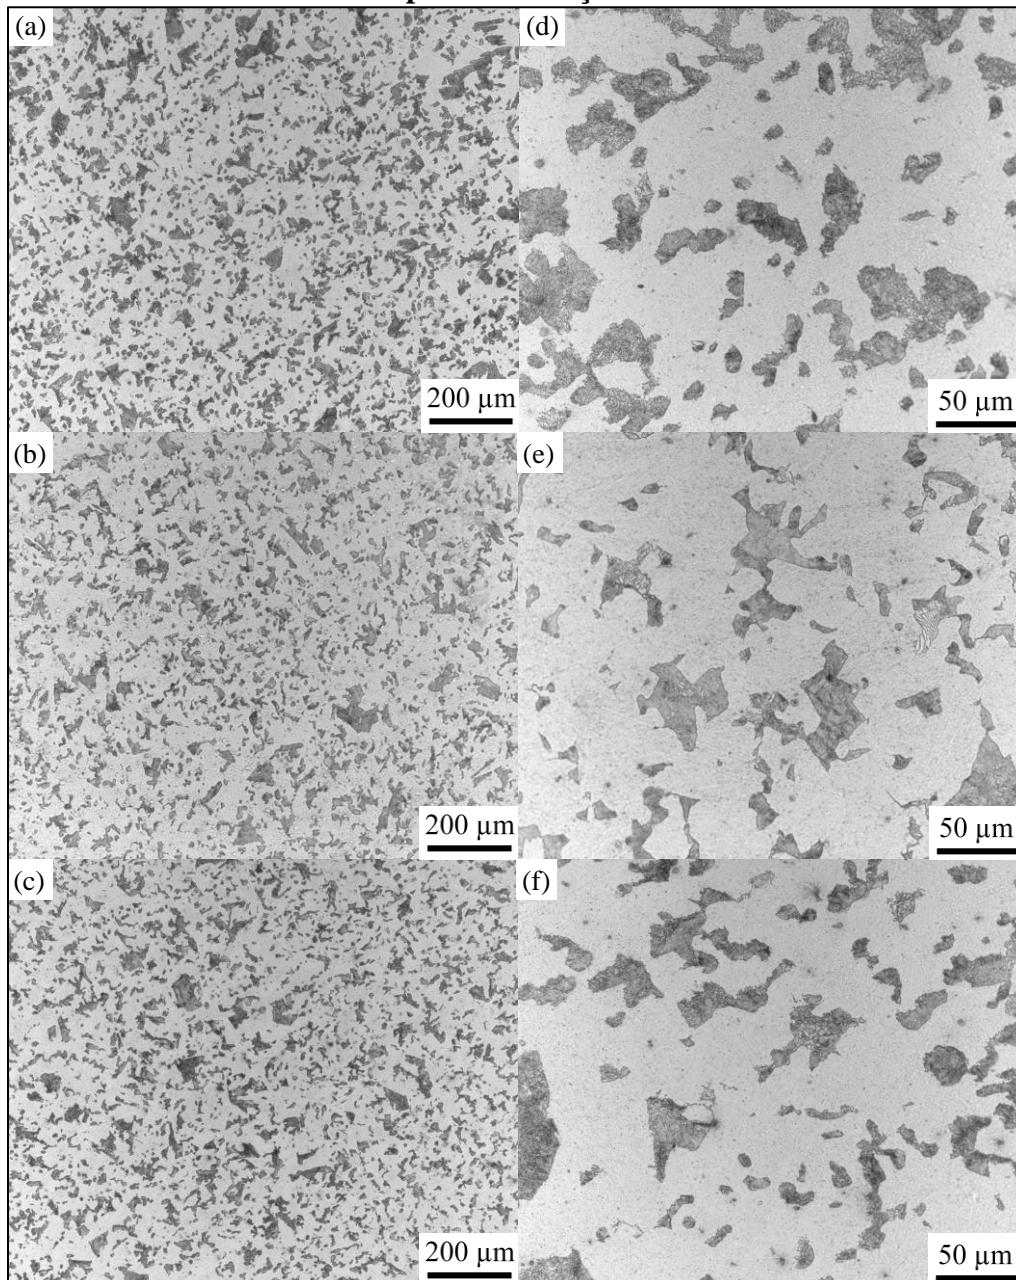
A microestrutura dos materiais pré-deformados pode ser verificada na **Figura 24**. São imagens da seção transversal das amostras, sendo que em (a,d) é analisada a microestrutura das

**Figura 24 - Microestrutura das amostras de aço 1020 submetidas a diferentes níveis de pré-deformação**

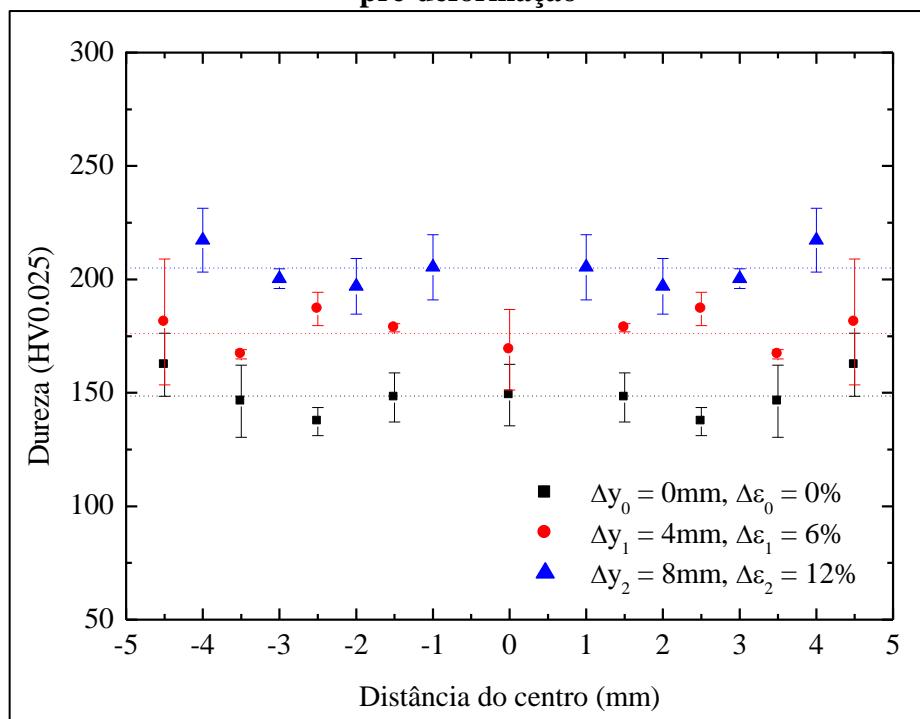
Os perfis de dureza determinados ao longo da seção transversal das amostras, para cada nível de pré-deformação, são mostrados na **Figura 25**. A dureza média é apresentada posteriormente na **Figura 26**.

**Figura 25 - Perfis de dureza das amostras de aço 1020 submetidas a diferentes níveis de pré-deformação**

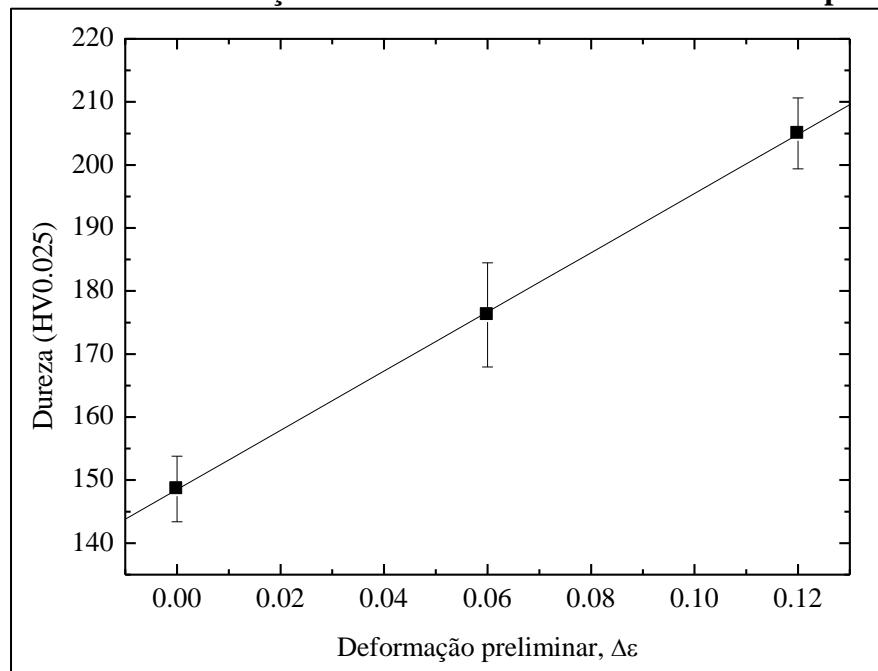
Os resultados mostrados na **Figura 26** indicam uma relação linear entre o aumento da dureza média das amostras e os níveis de deformação preliminar. No estudo “Correlação da tensão de escoamento e do limite de resistência com a dureza para aços” de Pavlina e Tyne (2008), os autores chegaram a expressões que correlacionam de maneira linear estas propriedades mecânicas com a dureza. Já em Cahoon, Broughton e Kutzak (1971) foram correlacionadas a tensão de escoamento com a dureza e o encruamento do material. Os resultados dos estudos destes autores estão em convergência com os resultados encontrados, porém vale ressaltar que, apesar de muito aproximadas e com muitas pesquisas a respeito, são aproximações e devem ser analisadas com certa reserva.

**Figura 26 - Dureza média do aço 1020 submetido a diferentes níveis de pré-deformação**

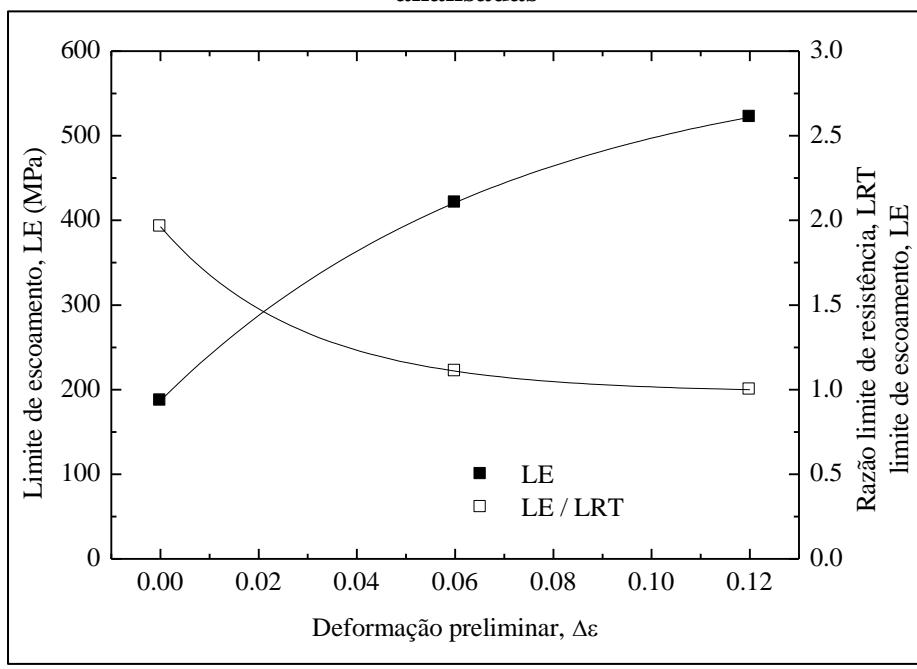
Observando-se a **Figura 27**, pode-se ver que houve aumento do limite de escoamento do material e que o encruamento foi notável já que quanto maior a pré-deformação, mais próximo de 1 se aproximou a razão entre o limite de resistência e o limite de escoamento, ou seja, para a amostra com 12% de pré-deformação, a máxima tensão observada no ensaio coincidiu com o momento de transição do regime elástico para o plástico.

**Figura 27 - Relação entre o limite de resistência e o limite de escoamento das amostras analisadas**

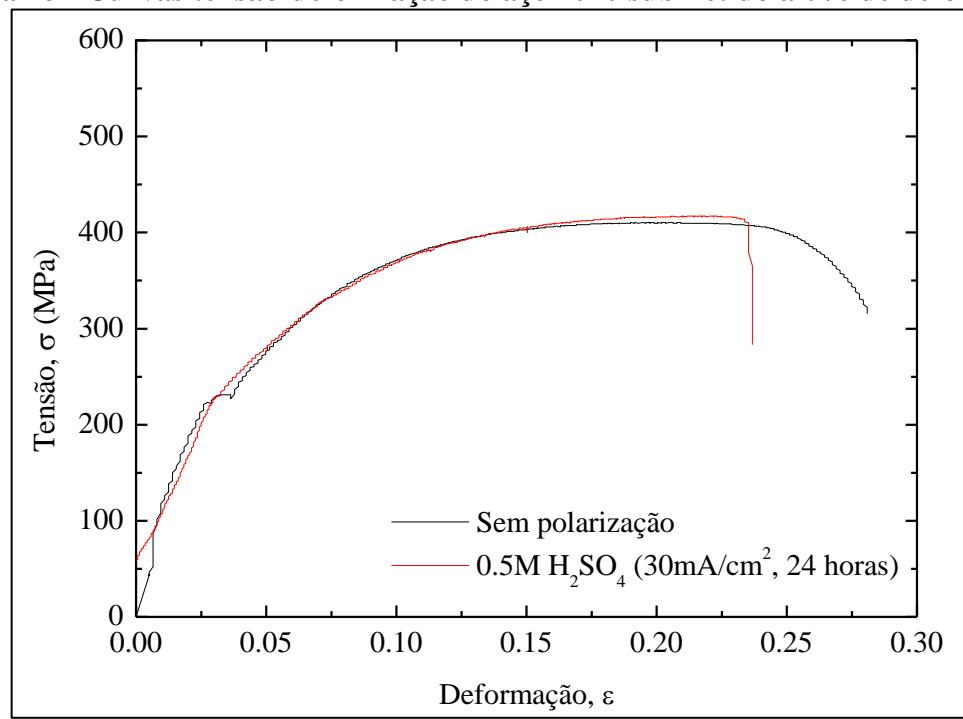
**Figura 28 - Curvas tensão-deformação do aço 1020 submetido à 0% de deformação**

Em relação às três figuras acima, pode-se pontuar que para o caso das amostras com deformação 0% e 6%, foi visível a redução de ductilidade do material, ao mesmo tempo em que

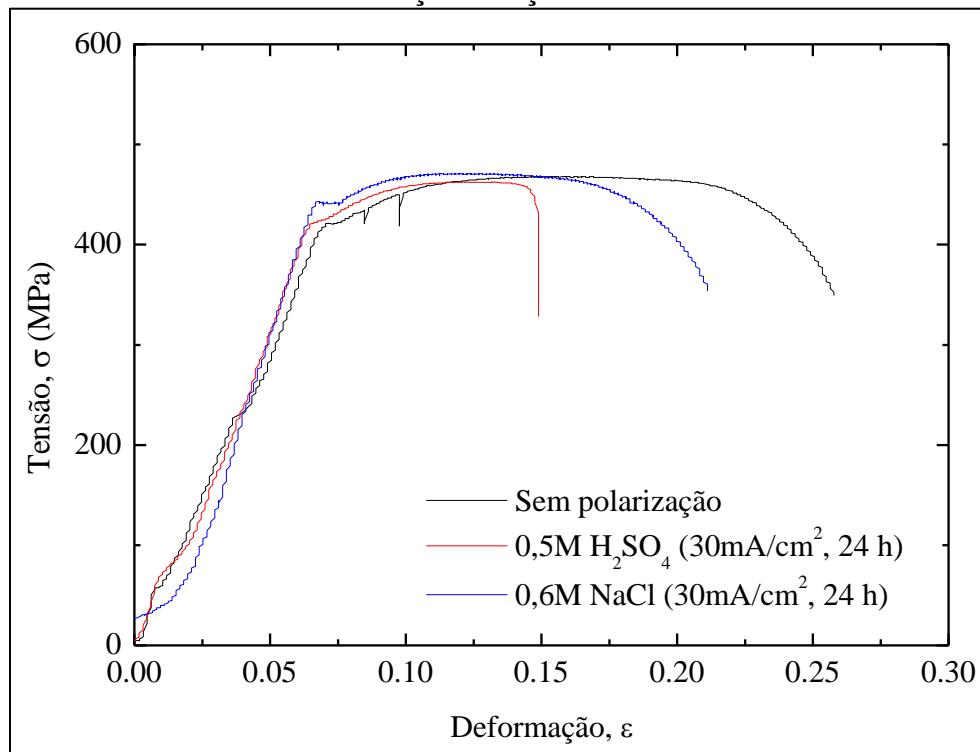
**Figura 29 - Curvas tensão-deformação do aço 1020 submetido à 6% de deformação**

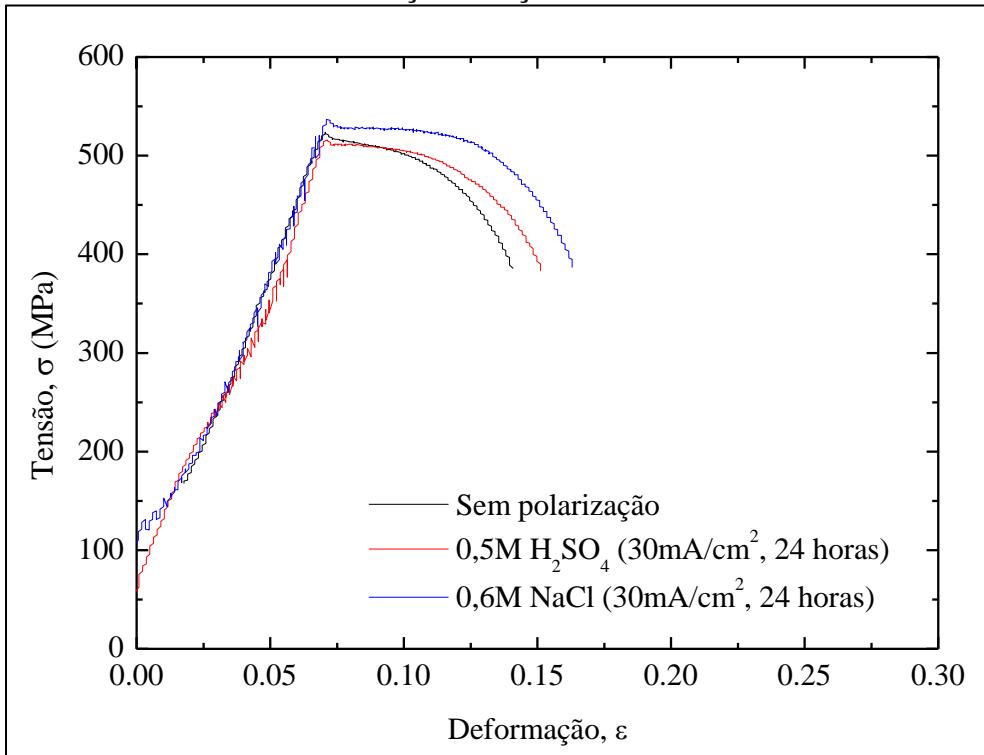
**Figura 30 - Curvas tensão-deformação do aço 1020 submetido à 12% de deformação**

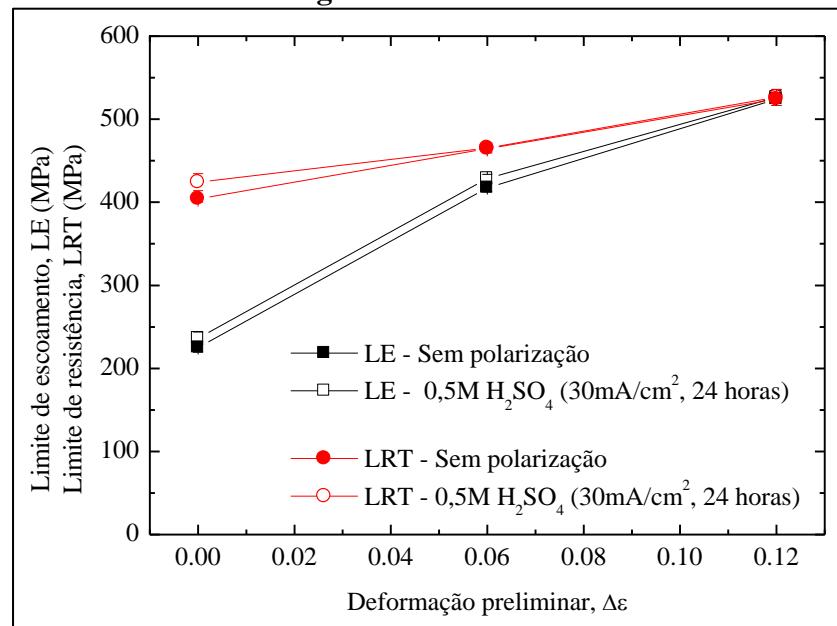
**Figura 31 - Influência do hidrogênio nos limites de resistência e de escoamento**
