PONTIFÍCIA UNIVERSIDADE CATÓLICA DE MINAS GERAIS  
Programa de Pós-Graduação Engenharia Mecânica

EFEITO DA PRÉ-DEFORMAÇÃO NA SUSCEPTIBILIDADE À FRAGILIZAÇÃO POR  
HIDROGÊNIO DO AÇO ABNT 1020

Defesa de dissertação de Mestrado apresentada ao Programa de Pós-Graduação em Engenharia Mecânica da Pontifícia Universidade Católica de Minas Gerais, como requisito parcial para obtenção o título de Mestre em Engenharia Mecânica.

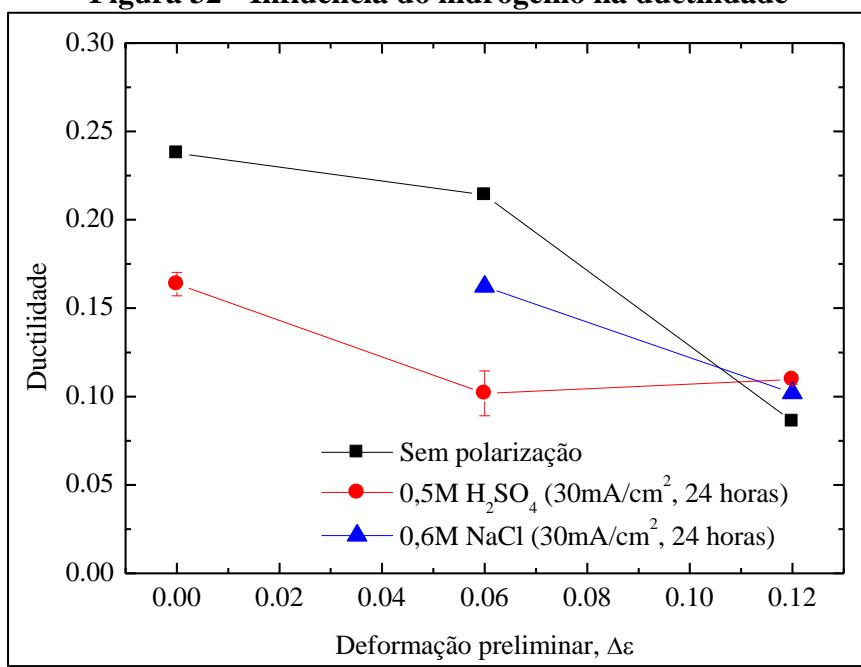
Finalmente, a **Figura 32** resume a influência do hidrogênio na ductilidade do material quando exposto aos dois meios testados (ácido e salino-neutro). Aqui se visualiza mais facilmente que com o maior nível de deformação (12%, ou 0,12) o hidrogênio não influenciou a ductilidade do material: todas as amostras tiveram plasticidade situada entre 8 e 10%, aproximadamente, o que pode ser considerado um comportamento equivalente para as condições experimentais do trabalho.

**Figura 32 - Influência do hidrogênio na ductilidade**

A fratura dos corpos-de-prova ocorreu na região de ataque, vide **Figura 21**, o que corrobora com os resultados mostrados na **Figura 32**, visto que as regiões de menor ductilidade tendem a sofrer ruptura antes. Outro ponto importante a ser levado em consideração é que os corpos-de-prova submetidos à permeação de hidrogênio não apresentaram perda de massa, conforme mostrado na **Figura 18**, o que é consistente com o regime de proteção catódica em que foram submetidos durante a exposição à solução, eliminando-se assim a interferência deste fator nos resultados encontrados. Somando-se estas situações ao fato que as amostras passaram pelo processo de recozimento e suas microestruturas foram homogeneizadas, **Figura 24**, os resultados ganham maior confiabilidade, já que as variáveis que eram indesejáveis para análise foram minimizadas.
