PONTIFÍCIA UNIVERSIDADE CATÓLICA DE MINAS GERAIS
Programa de Pós-graduação em Odontologia

**AVALIAÇÃO DO COMPORTAMENTO DE DUAS FORMAS DIFERENTES DE
OBTURAÇÃO DO ORIFÍCIO DE ACESSO AO PARAFUSO PROTÉTICO FRENTE
A FORÇA VERTICAL**

Dissertação apresentada ao Programa de Pós-graduação em Odontologia - Mestrado da Pontifícia Universidade Católica de Minas Gerais, como requisito parcial para a obtenção do título de Mestre em Odontologia. Área de Concentração em Implantodontia.

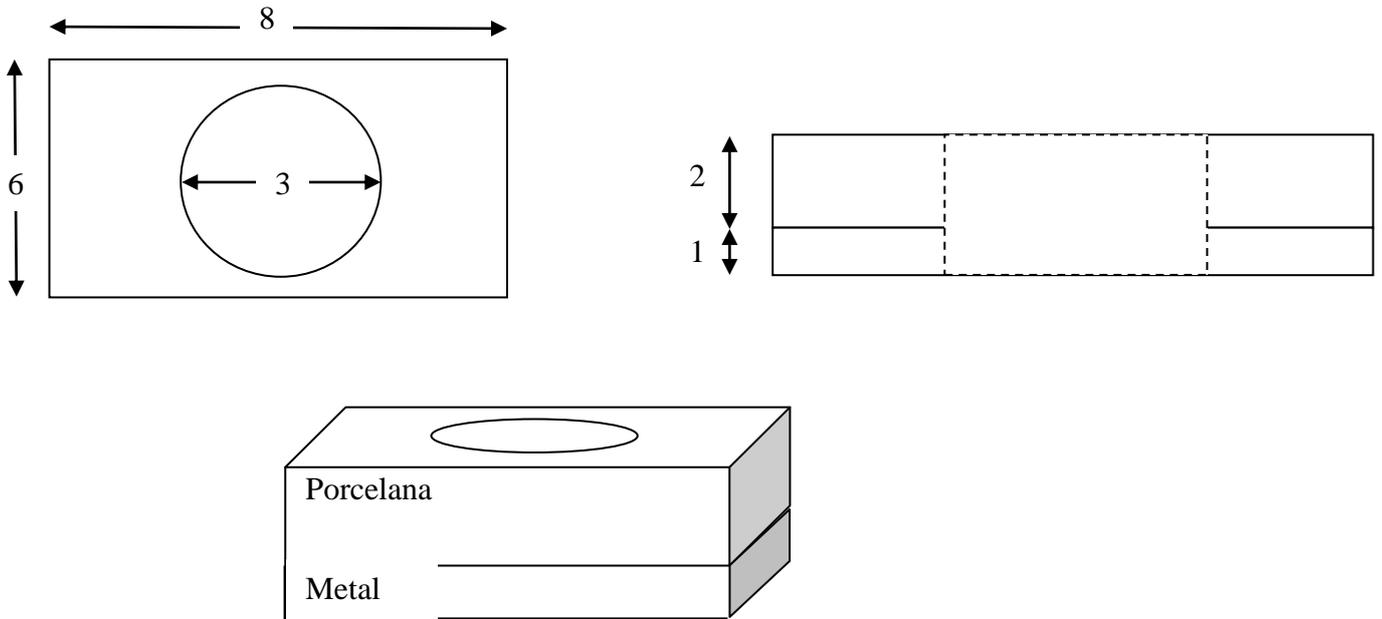
Figura 1 - Vista esquemática em perspectiva, oclusal e lateral do espécime simulando forma convencional circular do orifício oclusal

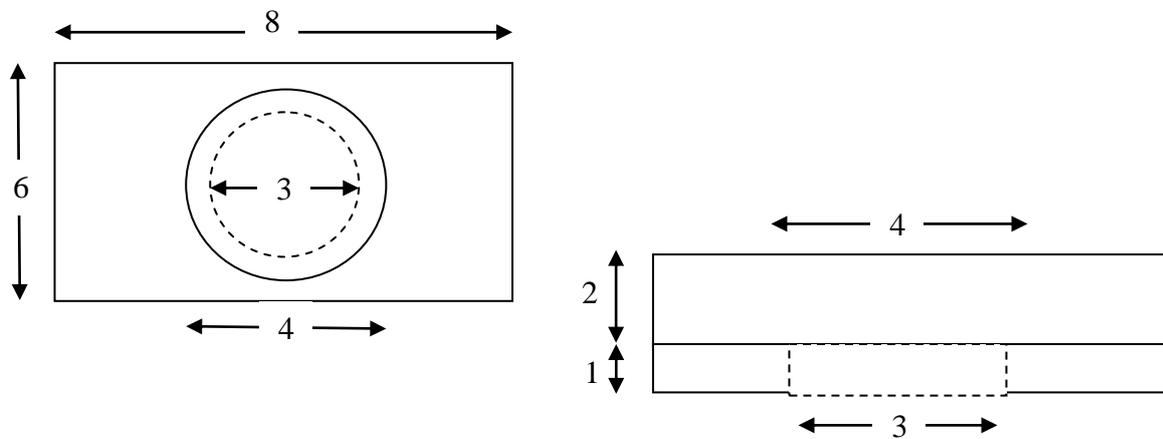
Figura 2 - Vista esquemática oclusal e lateral do espécime modificado mostrando preparo cônico do orifício oclusal

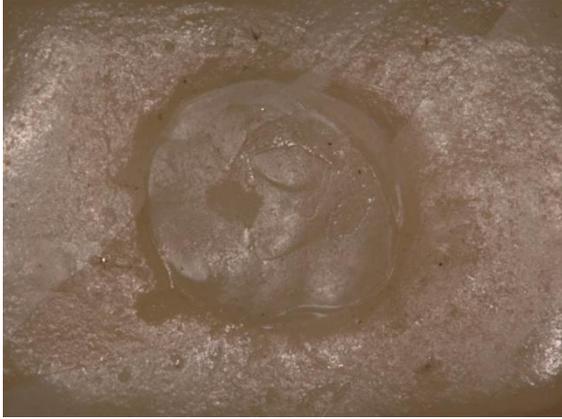
Figura 3 – Corpo de prova 01 - Cilíndrico

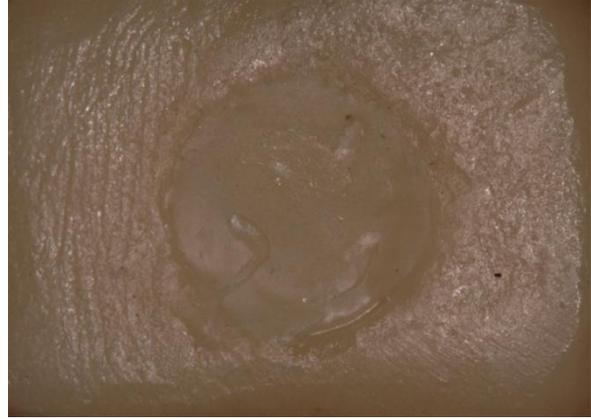
Figura 4 – Corpo de prova 01 - Cônico

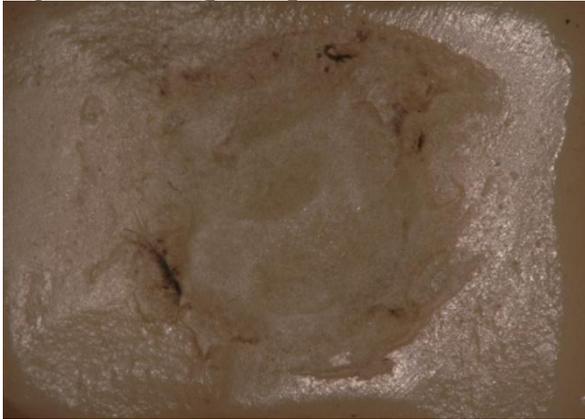
Figura 5 – Corpo de prova 02 – Cilíndrico

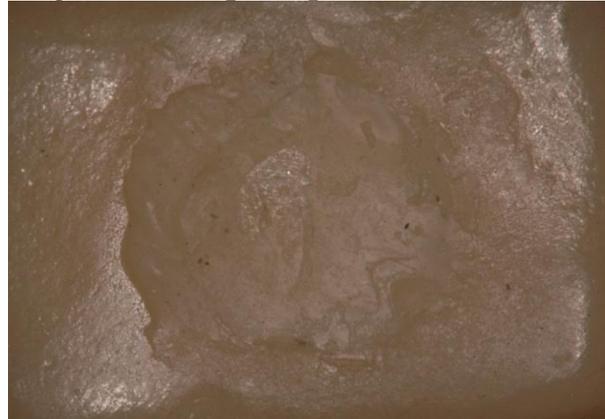
Figura 6 – Corpo de prova 02 – Cônico

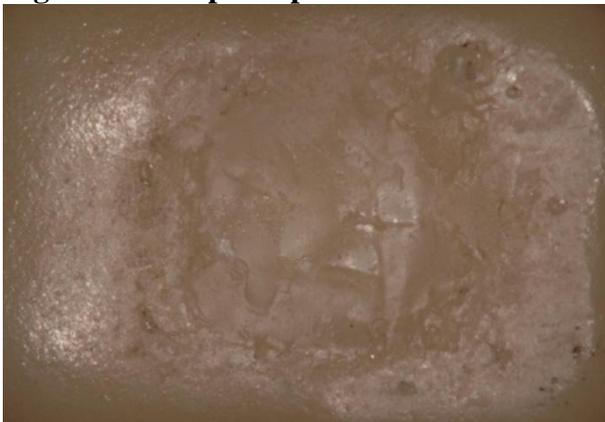
Figura 7 – Corpo de prova 03 - Cilíndrico

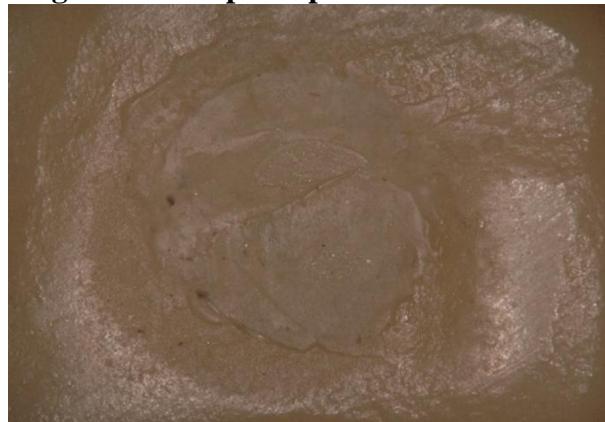
Figura 8 – Corpo de prova 03 – Cônico

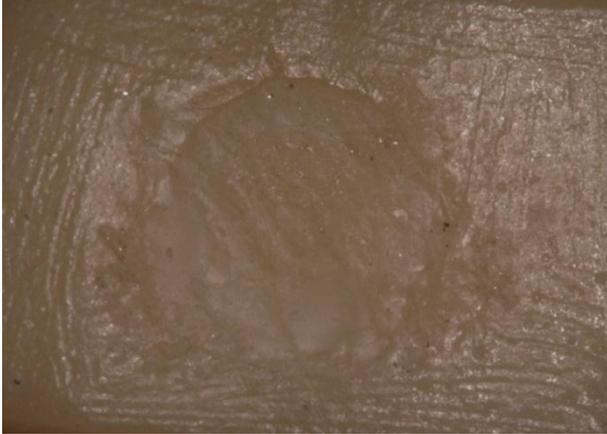
Figura 9 – Corpo de prova 04 - Cilíndrico

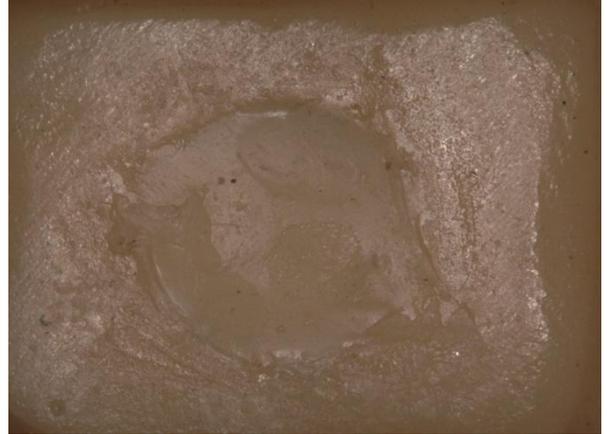
Figura 10 – Corpo de prova 04 – Cônico

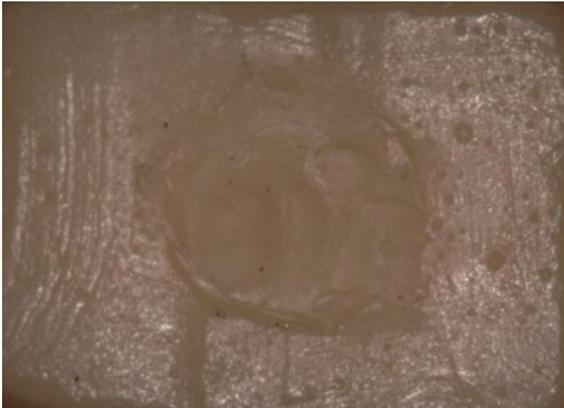
Figura 11 – Corpo de prova 05 - Cilíndrico

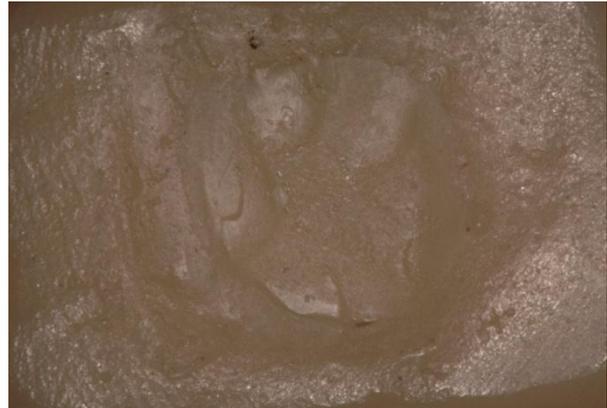
Figura 12 – Corpo de prova 05 - Cônico
