PONTIFÍCIA UNIVERSIDADE CATÓLICA DE MINAS GERAIS
Faculdade de Odontologia

**AVALIAÇÃO DA INFILTRAÇÃO CORONÁRIA EM
PRÓTESES PROVISÓRIAS UTILIZANDO
DIFERENTES CIMENTOS**

Dissertação apresentada ao Programa de Mestrado da Faculdade de Odontologia da Pontifícia Universidade Católica de Minas Gerais, como requisito parcial à obtenção do título de Mestre em Odontologia, área de concentração em Clínicas Odontológicas, ênfase Endodontia.

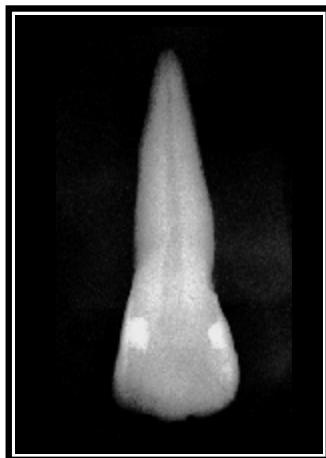
Figura 1: Radiografia periapical inicial
Fonte: Dados da pesquisa/2007

Foram selecionados 45 dentes incisivos centrais superiores extraídos de humanos os quais foram lavados e armazenados em solução de hipoclorito de sódio a 2,5% por 12 horas, para desinfecção, conforme sugestão do Ministério da Saúde (1989). Para remoção do tecido remanescente aderido à superfície radicular foi utilizado instrumento hollemback¹ # 3 com leves raspagens e depois polidos com pedra pomes² e escova de Robson³ acoplada ao contra-ângulo⁴. Com finalidade de evitar o ressecamento das estruturas dentárias, durante todo o estudo as amostras foram mantidas em 1000 ml de água misturada a 10 ml de NaOCl⁵, sendo feita troca da solução a cada 24 horas. Os espécimes foram radiografados com filme ekta-speed⁶ (FIG.1) na posição orto-radial, pela técnica do paralelismo e de acordo com os critérios

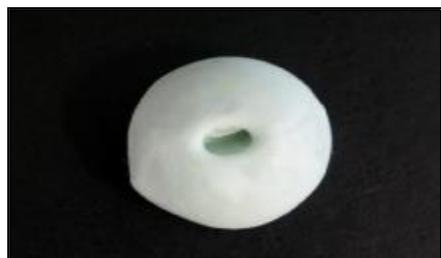
Figura 2: Molde padrão de silicone obtido através da coroa original do dente
Fonte: Dados da pesquisa/2007

Para a realização da coroa provisória, foi utilizado um molde padrão de silicone¹⁸ (FIG.2) obtido a partir da coroa original do dente a fim de se manter o mesmo tamanho e volume da resina acrílica¹⁹ para todas as provisórias. Obtido o molde, as coroas foram cortadas com discos carborundum²⁰ ao nível da borda inferior da abertura para acesso ao canal radicular.

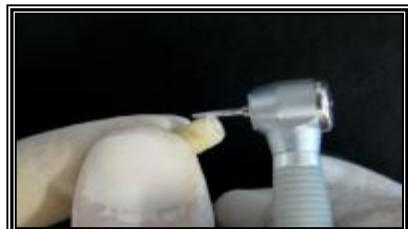
Figura 3: Biselamento das margens do preparo com ponta diamantada 2136
Fonte: Dados da pesquisa/2007

As margens foram biseladas em esmalte com ponta diamantada²¹ 2136 (FIG.3) de alta rotação em ângulo de 45 graus e sem refrigeração. Utilizou-se uma broca de Largo²² (FIG.4) # 3 com cursor²³ nos 11mm correspondentes ampliando o espaço para confecção dos pinos.

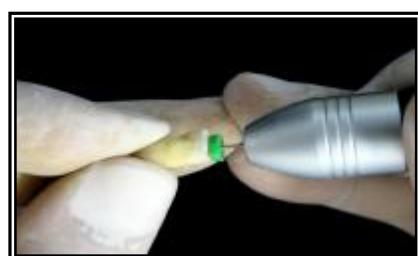
Figura 4: Utilização da broca de Largo #3 ampliando o espaço para confecção do pino provisório
Fonte: Dados da pesquisa/2007

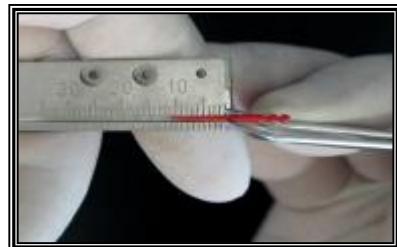
Figura 5: Medida do pino pré-fabricado
Fonte: Dados da pesquisa/2007

Os pinos pré-fabricados²⁴ (FIG.5) foram moldados com resina acrílica no interior da raiz (FIG.6), previamente lubrificada com isolante orgânico²⁵ e uma lima²⁶ K # 50 envolvida em algodão, preservando-se os 5 mm apicais dos canais radiculares através de adaptação de um cursor à lima. Depois da polimerização os excessos da resina acrílica²⁷ foram removidos

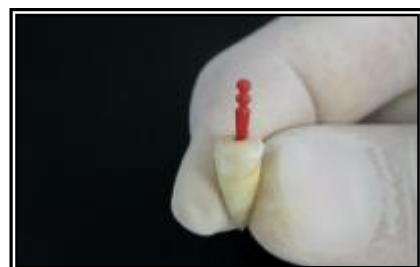
Figura 6: Moldagem do pino provisório
Fonte: Dados da pesquisa/2007

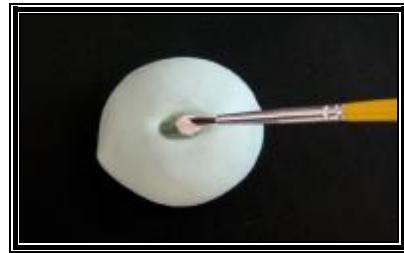
Figura 7: Molde padrão sendo preenchido com resina acrífica
Fonte: Dados da pesquisa/2007

Novamente o molde foi lubrificado, preenchido com resina acrílica²⁹ (FIG.7, 8), e então, o pino previamente moldado foi inserido nele para que ocorresse a polimerização (FIG.9). Após o tempo de presa da resina acrílica (FIG.10), foram retirados os excessos com broca tronco-cônica³⁰ (702) e broca Maxcut³¹ (FIG.11) adaptada ao micromotor³². O polimento das coroas provisórias foi realizado com discos de borracha³³ e suas adaptações avaliadas (FIG.12, 13, 14).

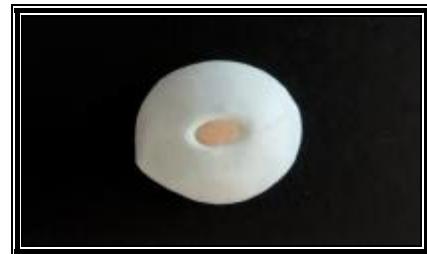
Figura 8: Molde padrão totalmente preenchido com resina acrílica para confecção da coroa provisória
Fonte: Dados da pesquisa/2007

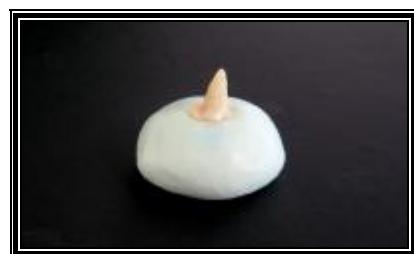
Figura 9: Confecção da coroa provisória após encaixe da raiz e pino provisório no molde padrão
Fonte: Dados da pesquisa/2007

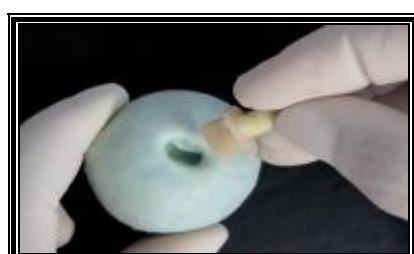
Figura 10: Coroa e pino provisórios após polimerização da resina acrítica
Fonte: Dados da pesquisa/2007

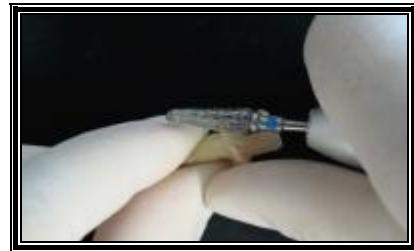
Figura 11: Utilização da broca Maxcut para remoção dos excessos da resina acrílica na coroa provisória.
Fonte: Dados da pesquisa/2007

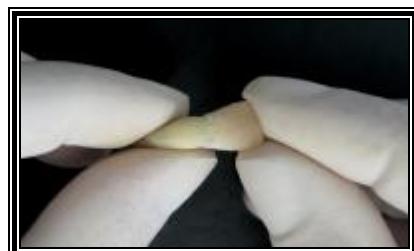
Figura 12: Avaliação das adaptações da coroa provisória
Fonte: Dados da pesquisa/2007

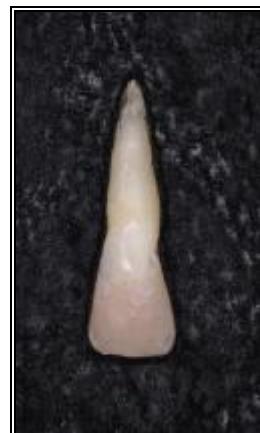
Figura 13: Provisória adaptada vista vestibular
Fonte: Dados da pesquisa/2007

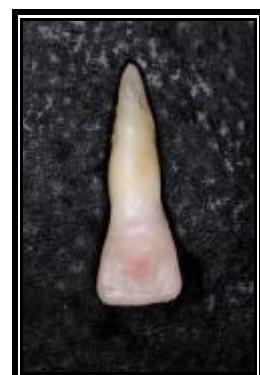
Figura 14:Provisória adaptada vista palatina
Fonte: Dados da pesquisa/2007

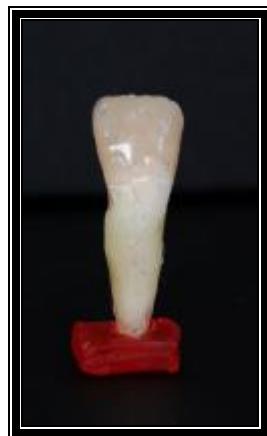
Figura 15: Espécime posicionado pelo ápice com as camadas do primeiro material impermeabilizador (Araldite), exceto na área de cimentação
Fonte: Dados da pesquisa/2007

utilizada por Freitas et al., 2006. Toda superfície externa das raízes foi impermeabilizada respeitando-se os limites de 1 mm acima e abaixo da área de cimentação. Posteriormente, virou-se o espécime (FIG.17), ficando este posicionado à cera Utilidade⁴³ pela coroa provisória, e, novamente, realizado o processo da impermeabilização (FIG. 18).

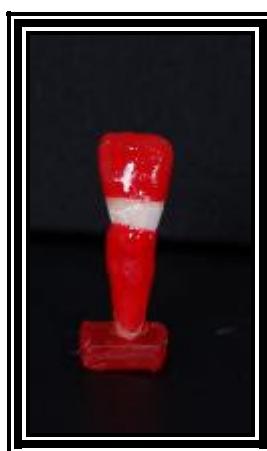
Figura 16: Espécime posicionado pelo ápice com a segunda camada do material impermeabilizador (esmalte Risqué), exceto área de cimentação
Fonte: Dados da pesquisa/2007

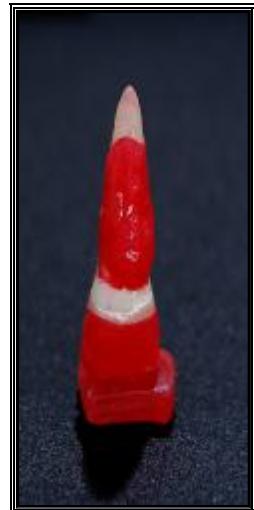
Figura 17: Espécime posicionado pela coroa provisória com as camadas de Araldite na região apical da raiz.
Fonte: Dados da pesquisa/2007

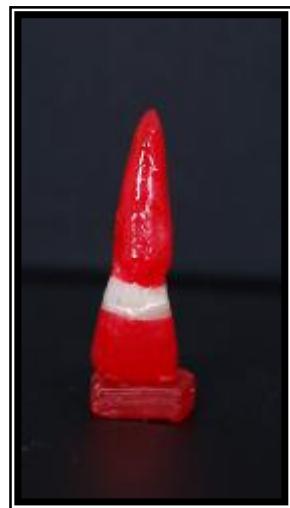
Figura 18: Espécime posicionado pela coroa provisória com a camada do esmalte Risqué na região apical da raiz.
Fonte: Dados da pesquisa/2007

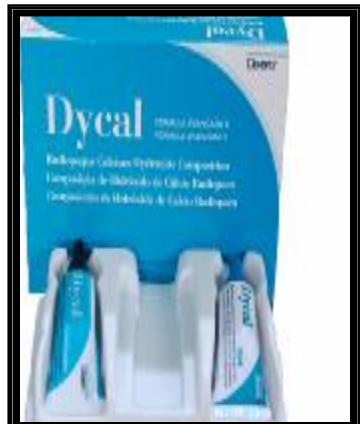
Figura 19: Cimento Dycal
Fonte: Dados da pesquisa/2007

(Dycal⁴⁴) (FIG.19); grupo 2- cimento provisório à base de óxido de zinco e eugenol (Temp-Bond⁴⁵) (FIG.20); grupo 3- cimento provisório à base de pasta zinco eugenólica (Lysanda⁴⁶) (FIG.21). Como controle negativo, grupo 4, uma amostra de cada grupo com cimento foi totalmente impermeabilizada (inclusive ao redor da coroa provisória). No grupo controle positivo, grupo 5, uma amostra de cada grupo, tiveram as suas próteses provisórias fixadas sem uso do cimento, com ausência de impermeabilização. O quadro 1 representa esquematicamente o modo como os grupos foram divididos:

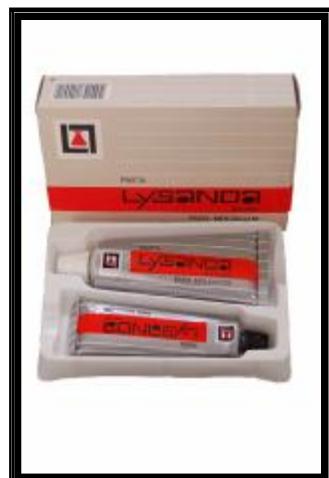
Figura 21: Cimento Lysanda
Fonte: Dados da pesquisa/2007

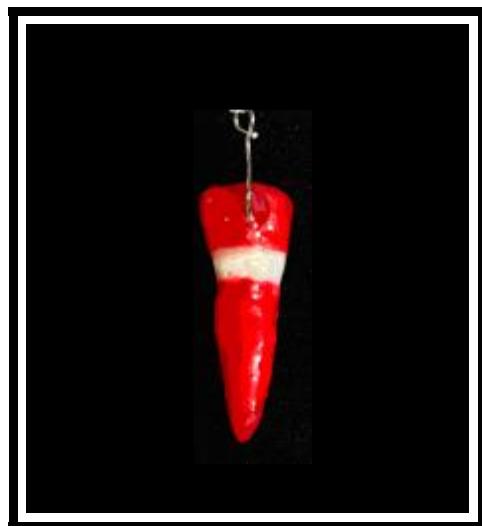
Figura 22: Espécime suspenso através de suporte de fio metálico colado à superfície vestibular da coroa provisória
Fonte: Dados da pesquisa/2007

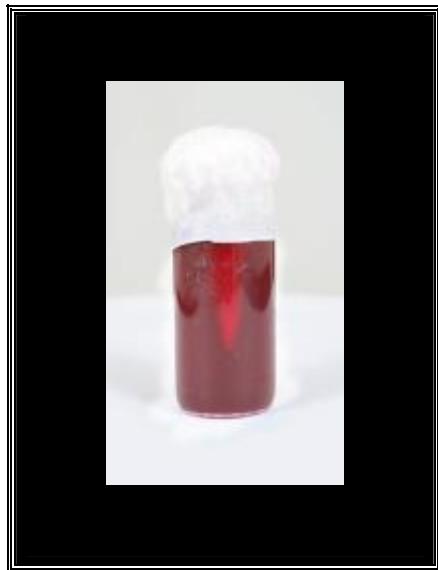
Figura 23: Espécime suspenso no corante através do suporte de fio metálico preso à gaze aderida com fita crepe na embocadura do recipiente de vidro.

na embocadura do vidro (FIG.23). Os espécimes foram imersos em recipientes específicos para cada grupo contendo 10 ml da solução corante Rodamina B⁵¹ 2% e levados em estufa bacteriológica⁵² a 37⁰ C por um período de 7 dias e 100% de umidade. Decorrido esse intervalo os espécimes foram removidos e deixados em água corrente por 24 horas e secos à temperatura ambiente. Na seqüência, a impermeabilização foi removida com lâmina de bisturi⁵³ # 15.

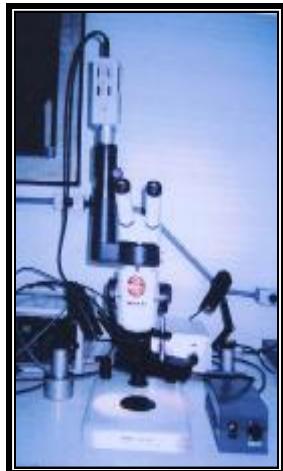
Figura 24: Imagem da lupa binocular estereomicroscópica do CETEC utilizada para leitura de corante. Fonte - Juliana Grossi Heleno.
Fonte: Dados da pesquisa/2007

A atividade realizou-se no CETEC (Fundação Centro Tecnológico de Minas Gerais) sob lupa estereomicroscópica Wild⁵⁷ M-8 e câmara digital acoplada a um sistema computadorizado de análise quantitativa (FIG.24), permitindo a visualização das imagens ampliadas 9 vezes (FIG.25), realizando a medida linear de infiltração do corante das secções longitudinais observadas microscopicamente. Através do *software* Image Pro-Plus⁵⁸ anotou-se em milímetros a distância entre o vértice cervical da raiz até o ponto de maior infiltração do corante em sua interface com as paredes do canal radicular.

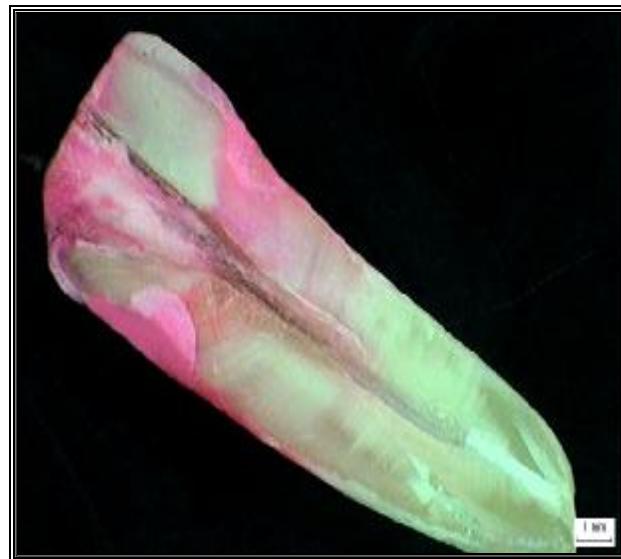
Figura 25: Imagem da infiltração de corante sob lupa estereomicroscópica com aumento de 9 vezes - cimento Dycal.

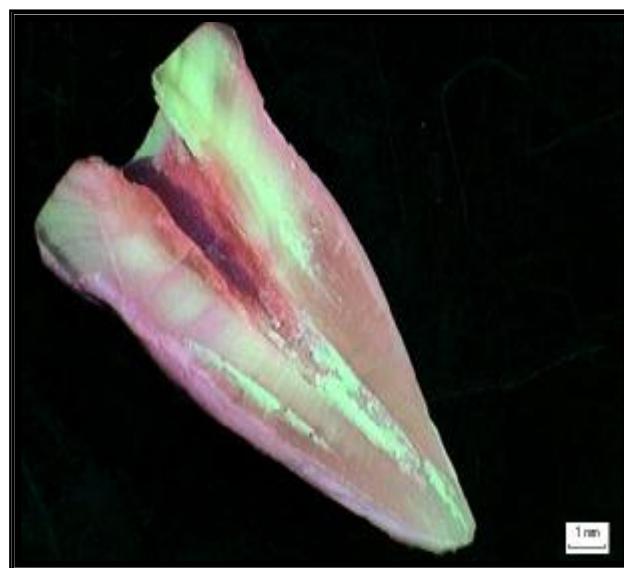
Figura 26: Imagem da infiltração de corante sob lupa estereomicroscópica com aumento de 9 vezes - cimento Temp-Bond.

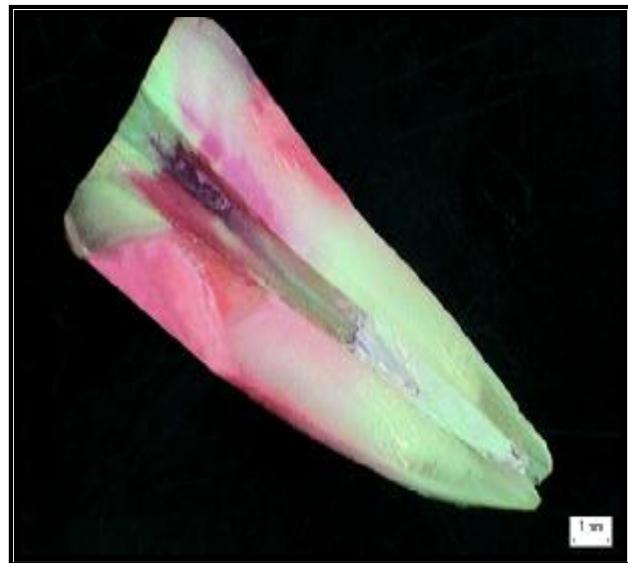
Figura 27: Imagem da infiltração de corante sob lupa estereomicroscópica com aumento de 9 vezes - cimento Lysanda.

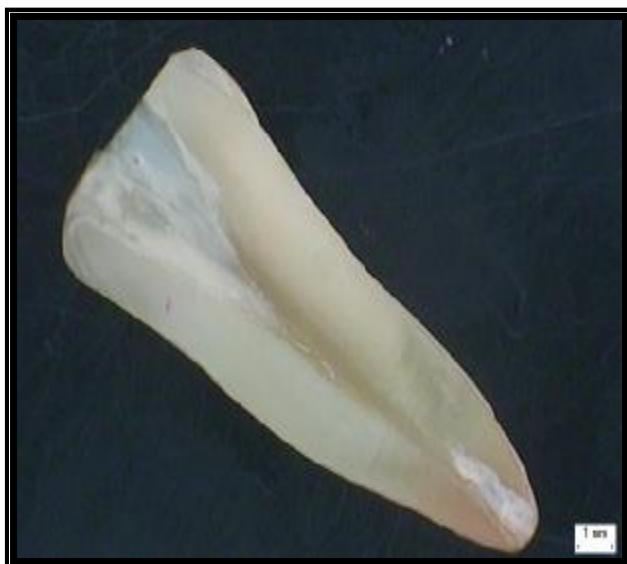
Figura 28: Imagem da infiltração de corante sob lupa estereomicroscópica com aumento de 9 vezes - controle negativo

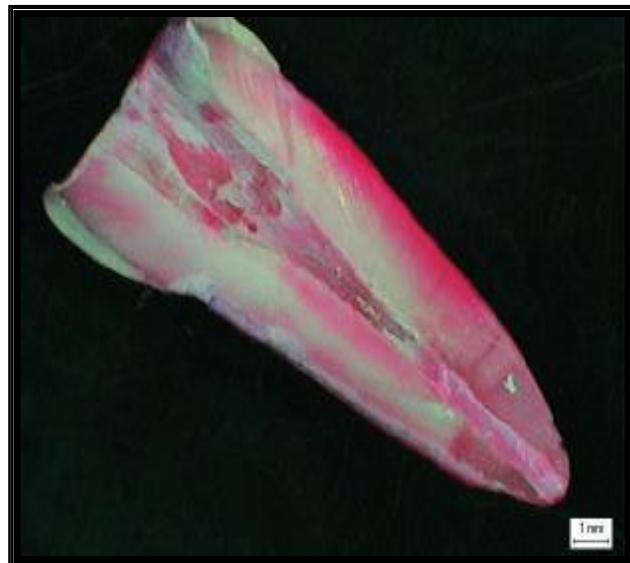
Figura 29: Imagem da infiltração de corante sob lupa estereomicroscópica com aumento de 9 vezes - controle positivo.

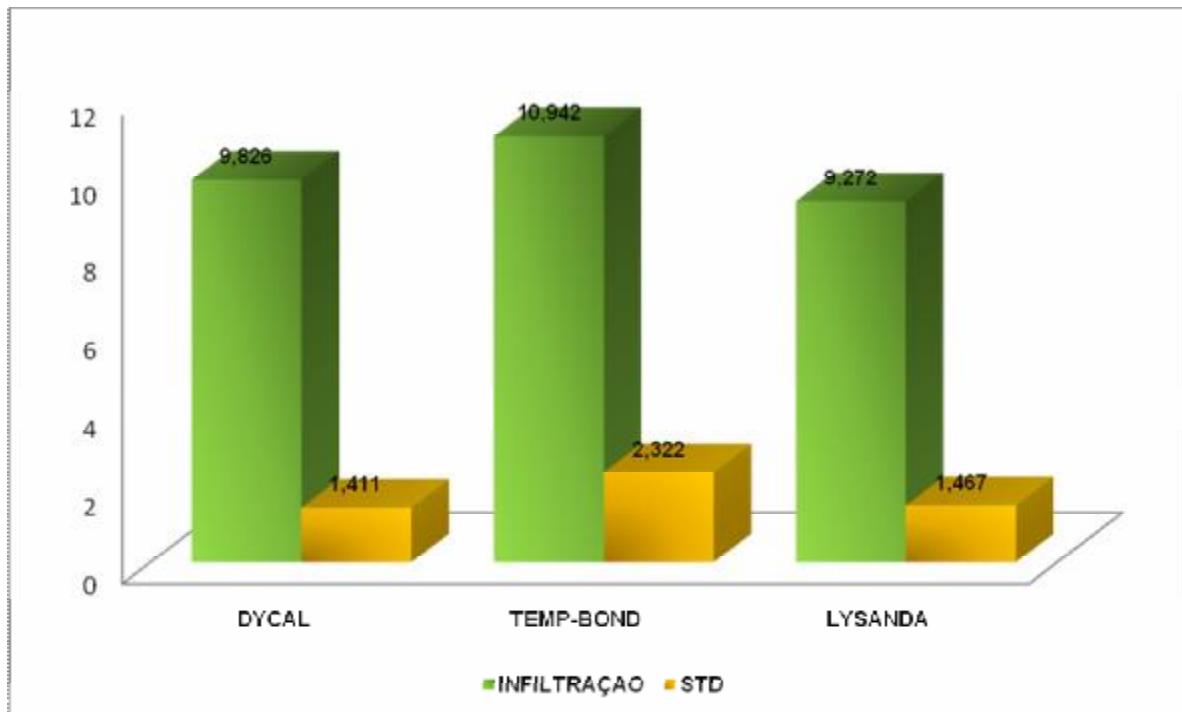
Gráfico 1: Variação de infiltração e desvio padrão (STD)

Na tabela 5 observa-se que a menor infiltração ocorreu com o uso do cimento Lysanda, e a maior resposta com o Temp-Bond. Entretanto, o Dycal apresentou infiltração intermediária, igualando aos dois grupos.
