**CAPACIDADE SELADORA DE TRÊS MATERIAIS
UTILIZADOS COMO BARREIRA CERVICAL EM
CLAREAMENTO ENDÓGENO**

Dissertação apresentada ao Curso de Mestrado em
Clínicas Odontológicas com ênfase em Endodontia
da Faculdade de Odontologia da Pontifícia
Universidade Católica de Minas Gerais, como
requisito parcial à obtenção do título de Mestre.

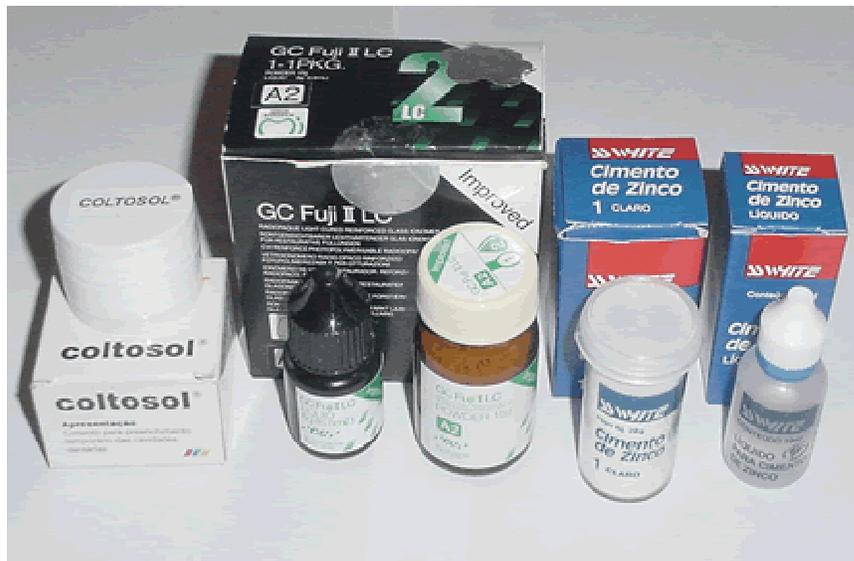
FIGURA 1 - Materiais utilizados para a confecção da barreira cervical.

No grupo experimental 1, a barreira cervical foi confeccionada com cimento fosfato de zinco (S.S. White Artigos Dentários Ltda. - Rio de Janeiro - Brasil). O material foi manipulado em placa de vidro com espátula flexível (Odous Instrumentos Ltda. - Belo Horizonte - Brasil), de acordo com as recomendações do fabricante, sendo inserido na cavidade com o auxílio de um

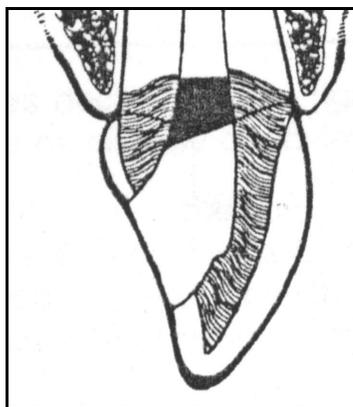
FIGURA 2 - Barreira cervical em forma de rampa de esqui.

Nos três grupos experimentais, a barreira cervical obedeceu um formato inclinado, em forma de rampa de esqui (FIG.2), seguindo metodologia proposta por STEINER & WEST (1994). A verificação da correta colocação da barreira

cervical foi realizada com auxílio de uma sonda periodontal milímetrada (S.S White Artigos Dentários Ltda. - Rio de Janeiro - Brasil), sendo que qualquer excesso do material foi removido com broca n°. 1557 (KG Sorensen Ind. Com. Ltda. – Barueri – Brasil), em alta rotação.

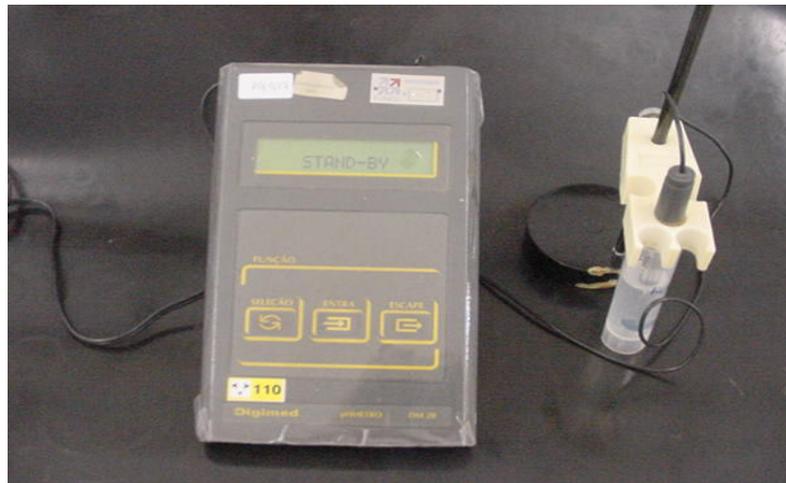
FIGURA 3 - pHmetro digital Digimed DM – 20.

Logo após a execução dos procedimentos descritos acima, foi realizada a análise do pH no Laboratório de Química Bromatológica da Fundação Ezequiel Dias (Belo Horizonte - Brasil). Cada frasco foi preenchido com 40 ml de água deionizada, sendo a leitura do pH obtida no momento em que o dente foi colocado na água, após 24, 48, 72 horas e 7 dias, com o auxílio de um pHmetro digital Digimed DM-20 (FIG.3) controlado por um microprocessador (Digicrom Análítica Ltda. - São Paulo - Brasil). O referido pHmetro utiliza um eletrodo de calomelano mantido sempre em descanso, mergulhado em um eletrólito de referência KCL 3M (QM Ltda. - Rio de Janeiro - Brasil). Entre uma medição e outra, o eletrodo foi sempre lavado com água destilada com o auxílio de uma almotolia e seco com guardanapos de papel (Santepel - Fábrica de papel Santa Therezinha S.A - Bragança Paulista - Brasil) de forma cuidadosa para não produzir danos ao eletrodo. Foi realizada a calibração do aparelho sempre antes do seu uso, com duas soluções tampões Fosfato de pH 6,86 e 4,00 (QM Ltda. - Rio de Janeiro - Brasil). Essas soluções foram

mantidas em geladeira, sendo utilizadas somente ao alcançarem à temperatura ambiente. Após esse procedimento, o aparelho trabalha com sua capacidade máxima ou sensibilidade que varia entre 96 a 100%. Em todos os tempos em que foi utilizado no presente estudo, o pHmetro funcionou com sensibilidade de 100%.

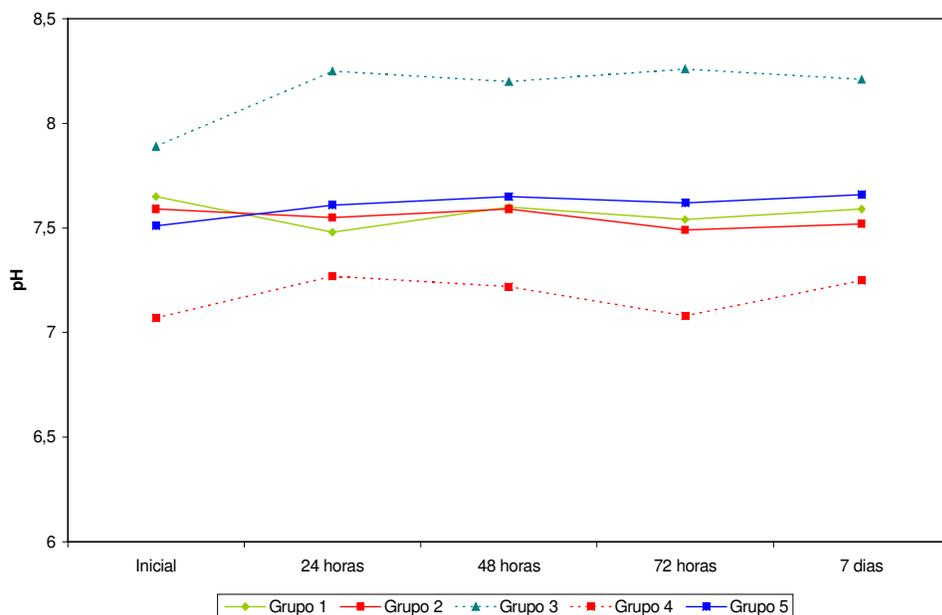
GRÁFICO 1
Identificação da amostra quanto ao pH avaliado em diferentes períodos

Nota: Grupo 1 → Fosfato de zinco
Grupo 2 → Coltosol
Grupo 3 → Iômero de vidro
Grupo 4 → Controle negativo
Grupo 5 → Controle positivo

De acordo com as médias obtidas, observa-se no GRÁF. 1 que houve diferença significativa ($p < 0,05$) somente entre os grupos avaliados, onde o grupo tratado com cimento ionômero de vidro apresentou valores de pH significativamente superiores aos outros grupos nos diferentes tempos.

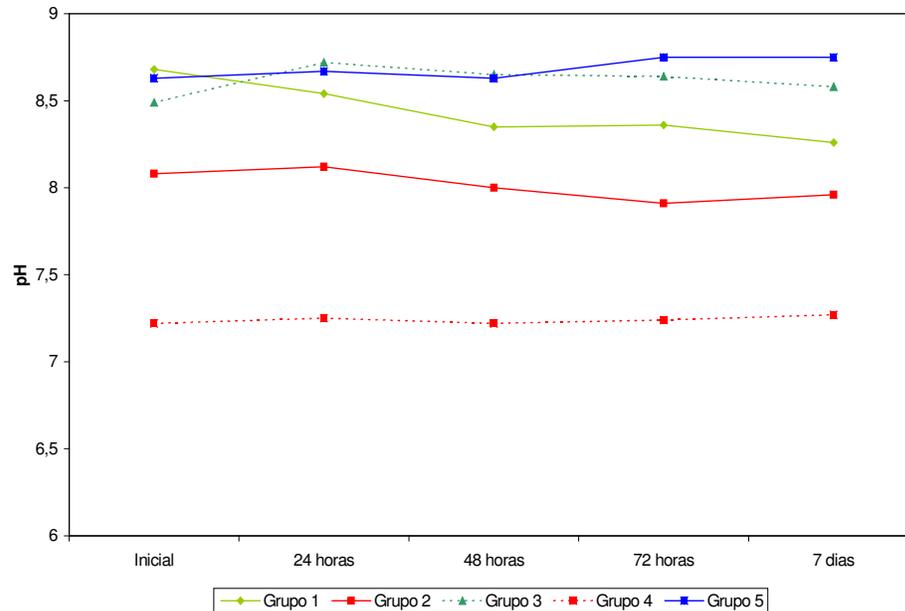
GRÁFICO 2
Identificação da amostra quanto ao pH avaliado em diferentes períodos
após a confecção do defeito artificial

Nota: Grupo 1 → Fosfato de zinco Grupo 2 → Coltosol
 Grupo 3 → Iônomero de vidro Grupo 4 → Controle negativo
 Grupo 5 → Controle positivo

De acordo com as médias, o GRÁF.2 mostra que também após a confecção do defeito artificial houve diferença significativa ($p < 0,05$) somente entre os grupos avaliados, onde, o grupo tratado com cimento Coltosol apresentou valores de pH significativamente inferiores aos demais grupos experimentais ($p < 0,05$).
