**FATORES INTENSIFICADORES DAS ENCHENTES/INUNDAÇÕES NO  
MÉDIO E BAIXO RIO PIRANGA – MG**

Leonardo Alves de Oliveira Silva

Dissertação apresentada ao Programa de Pós-Graduação em Geografia – Tratamento da Informação Espacial da Pontifícia Universidade Católica de Minas Gerais como requisito parcial para a obtenção do título de Mestre em Geografia.

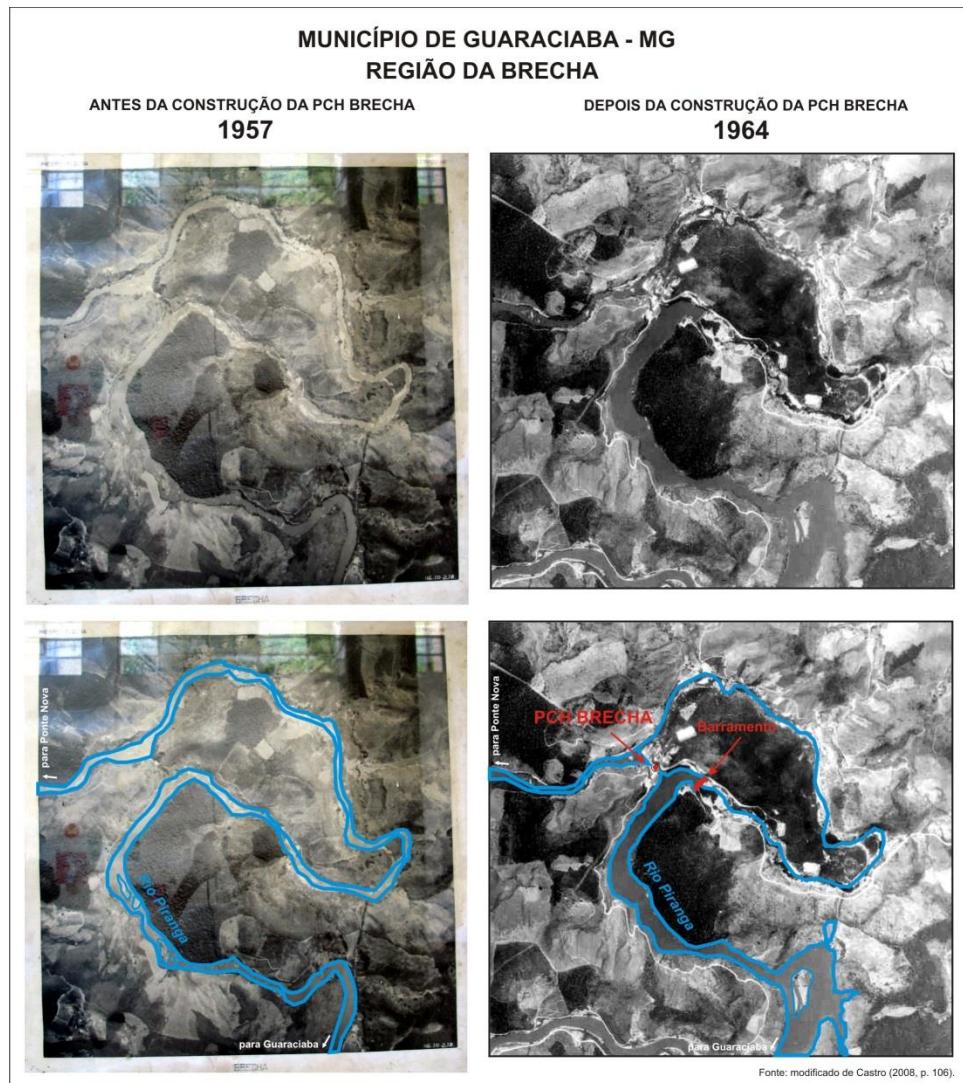
Figura 2 – Formação de barras de canal em decorrência do assoreamento à montante do reservatório da PCH Brecha;  
Fonte: Modificado de Castro, 2008, p. 106.

aquele rio apresenta-se, a jusante, perfeitamente encaixado no seu vale, com presença de cachoeiras e ilhas, e, a montante, assoreado, com elevação do nível do seu leito natural, causando enchentes no município [...]” (Figura 2). O encaixamento do rio no seu vale pode ser percebido na Figura 3, que mostra o leito logo após a barragem (Figura 3).

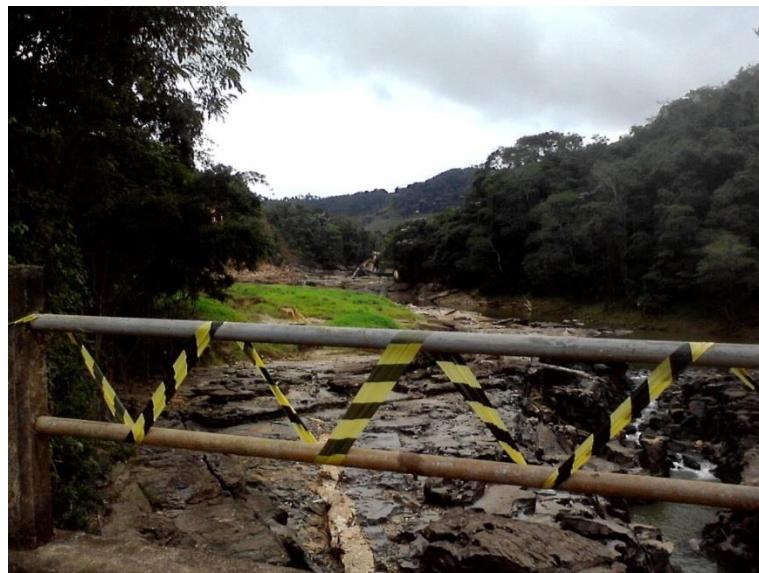
Figura 3 - Entalhamento do leito do rio Piranga à jusante da PCH Brecha em Guaraciaba;  
Fonte: Acervo do autor, 2012.

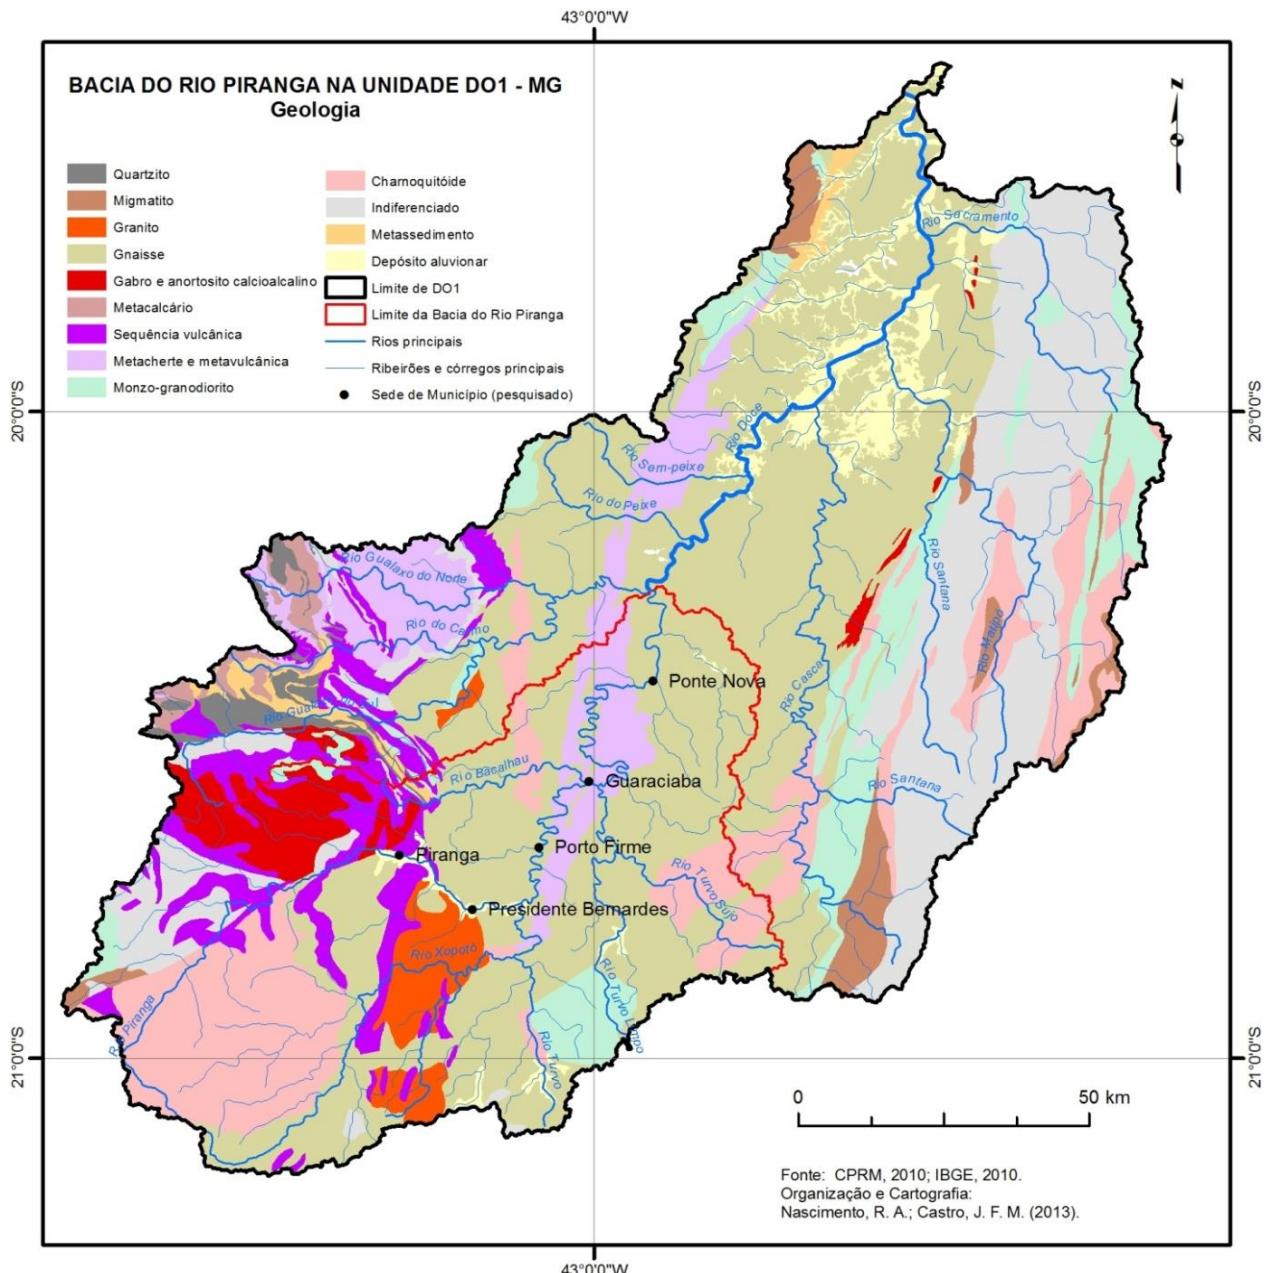
Figura 7 - Mapa Geológico da Bacia do Rio Piranga;  
Fonte: Nascimento, 2013.

Segundo Barros (1967, p. 34) a Bacia do Rio Piranga (Figura 7), apresenta rochas arqueanas, com pouca presença de granito, sotopostas a outras parametamórficas (micaxistos, quartzitos e filitos). Há predominância do gnaisse e presença de charnoquitóides, que ocorrem principalmente na porção sudoeste da bacia. Os terrenos são antigos, sulcados por rios jovens (encachoeirados), o que sugere típica influência de tectônica recente.

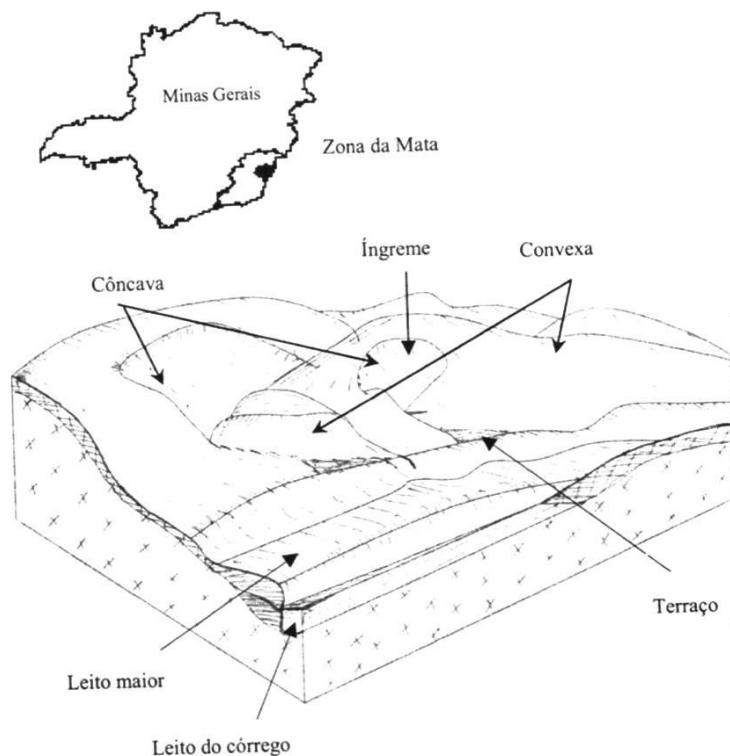
Figura 8 - Modelo de relevo predominante entre Piranga e Ponte Nova;  
Fonte: Cardoso e Jucksch, 2008.

De acordo com Silva (2009, p. 11) o rio Piranga percorre uma área de dissecação homogênea compreendida entre os municípios de Piranga e Ponte Nova. Nesse trecho, o relevo é composto de colinas e morros de topos convexo-côncavos, frequentemente dominados por linhas de cumeadas e cristas de topos aguçados. As incisões de drenagem são geralmente profundas e configuram vales em “V” encaixados, mas em alguns trechos a planície se alarga, favorecendo a inundação durante o período de cheias (Figura 8).

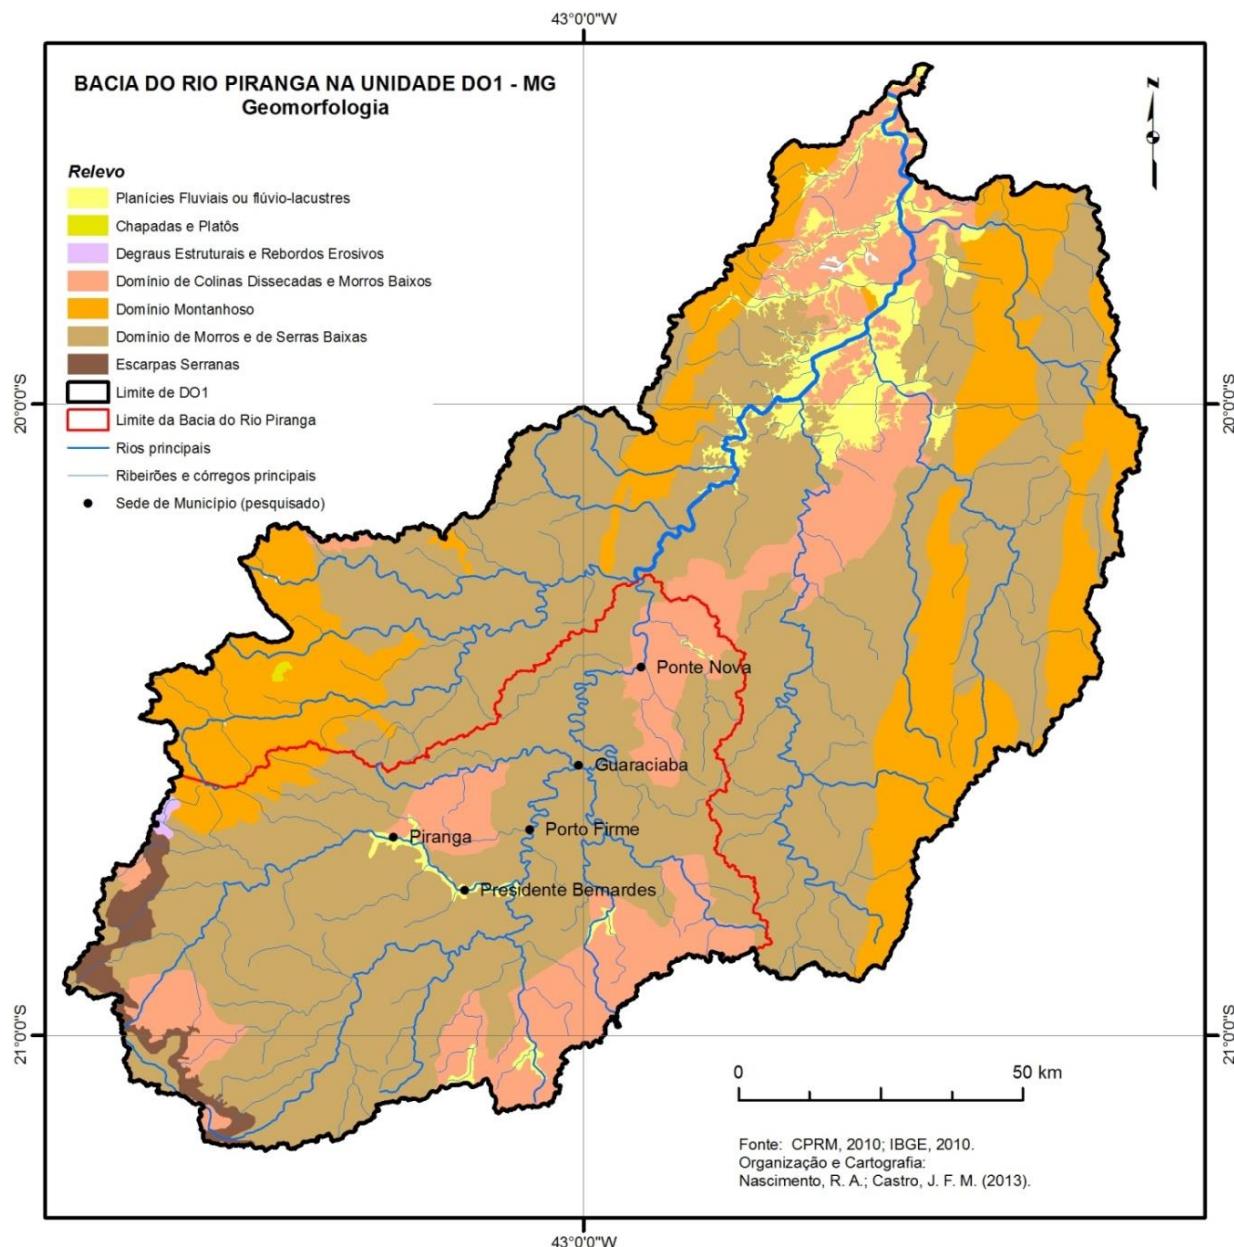
Figura 9 - Mapa Geomorfológico da Bacia do Rio Piranga;  
Fonte: Nascimento, 2013.

A Bacia do Rio Piranga encontra-se predominantemente inserida no Domínio de Morros e Serras Baixas. As nascentes dos rios Piranga e Xopotó localizam-se nas Escarpas Serranas. O Domínio de Colinas Dissecadas e Morros Baixos ocorre nas porções sudeste, sudoeste, norte e nordeste da bacia. Entre a sede municipal de Piranga e a confluência com o rio Xopotó observa-se uma planície fluvial que margeia o rio Piranga (Figura 9). Segundo a classificação de Strauch (1955) apud Cupolillo (2008, p. 22) o Vale do Rio Piranga encontra-se no Planalto Deprimido Central, denominado por Barros (1967, p. 11) como Planalto Cristalino Rebaixado, no qual a paisagem é representada pelos Mares de Morros. Ainda de acordo com esta classificação, o Planalto Deprimido Central limita-se ao norte com a Zona Ondulada do Norte, ao leste com a Zona dos Maciços Elevados dos rios Caratinga e Manhuaçu e ao sul e oeste com a Zona da Mantiqueira e Espinhaço.

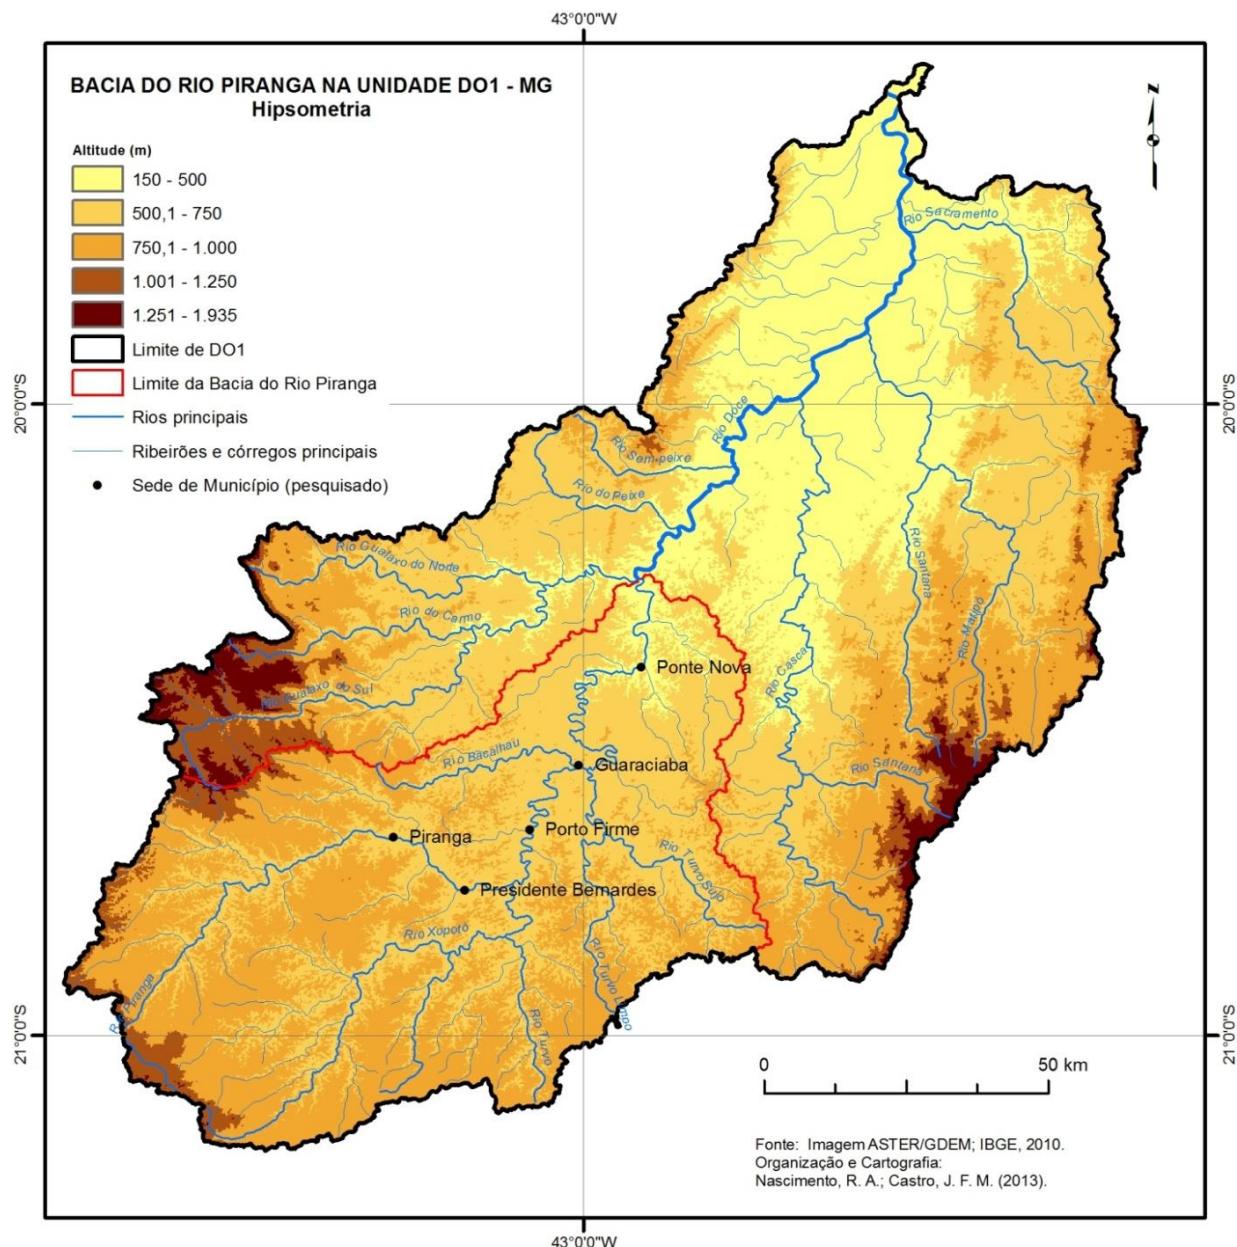
Figura 10 - Mapa Hipsométrico da Bacia do Rio Piranga;  
Fonte: Nascimento, 2013.

Analizando o mapa hipsométrico, pode-se perceber que a altitude predominante na bacia varia entre 639 a 796 metros, entretanto a partir da cidade de Piranga até Ponte Nova o leito do rio situa-se na faixa entre 444 e 638 metros (Figura 10). Após a sede municipal de Ponte Nova até a confluência com o rio do Carmo a altitude varia entre 150 e 443 metros. A altitude predominante, nos municípios de Piranga, Presidente Bernardes, Porto Firme e Guaraciaba situa-se na faixa de 639 a 796 metros, contudo no extremo norte deste último município (região do Cantagalo) e em Ponte Nova a altitude varia entre 444 e 638 metros. Dessa forma, dentre os municípios foco desta pesquisa, Ponte Nova é o que apresenta a menor altimetria, em praticamente toda a sua área.

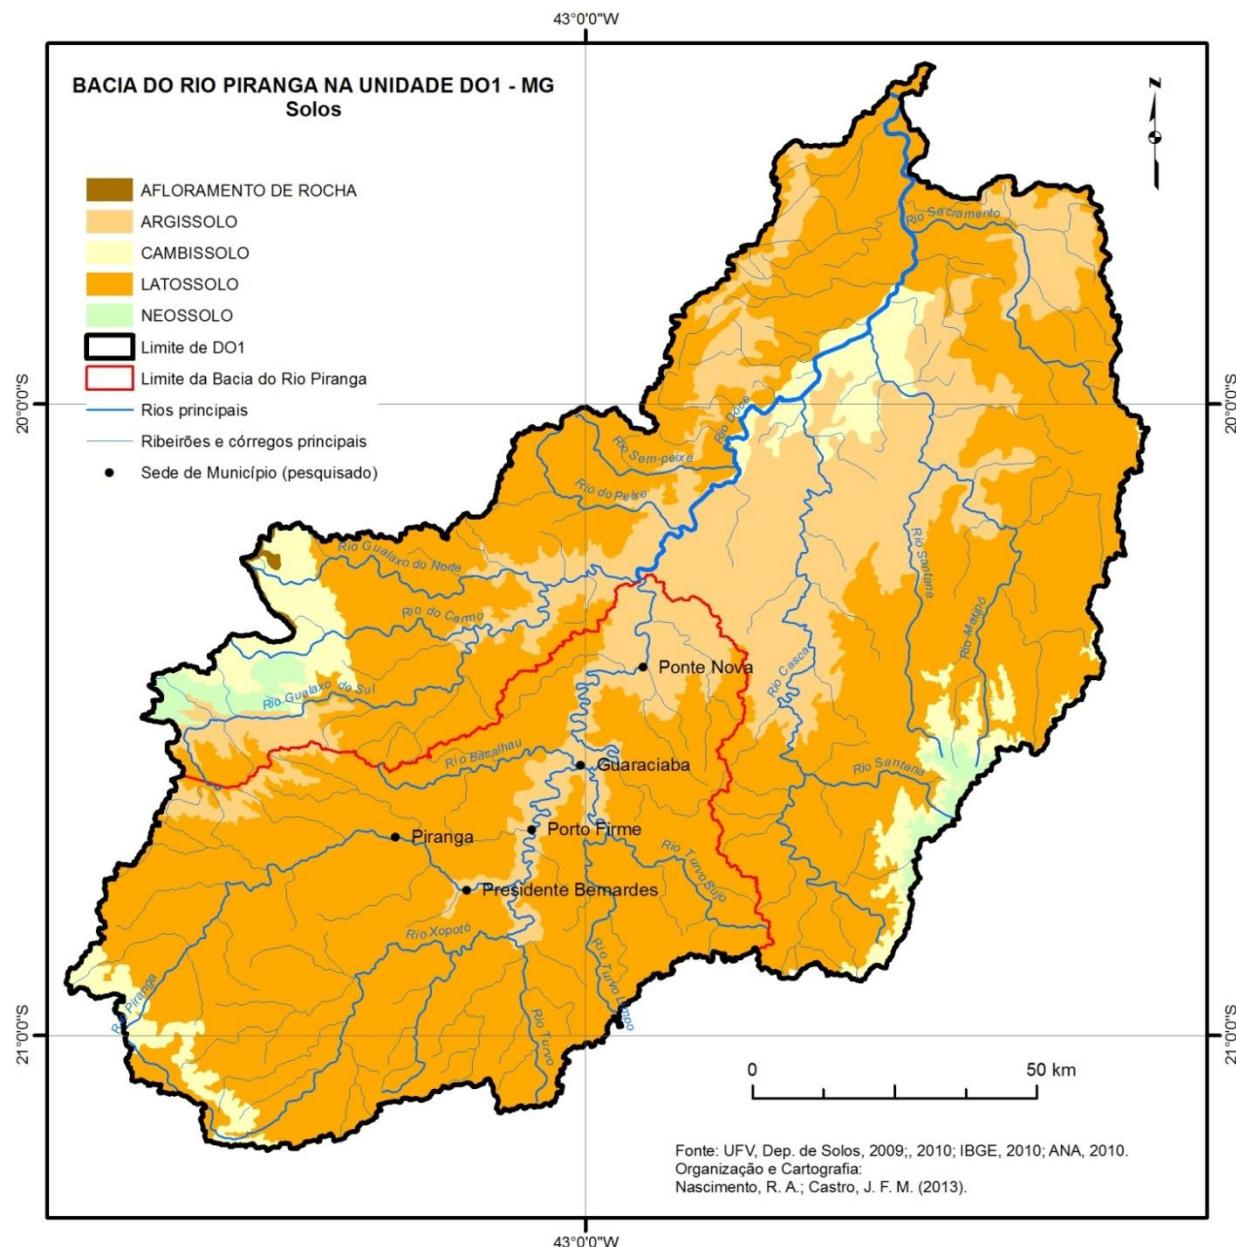
Figura 11 - Mapa de Solos da Bacia do Rio Piranga;  
Fonte: Nascimento, 2013.

As classes de solos que predominam na Bacia do Rio Piranga são os Latossolo Vermelho Distrófico e os Latossolo Vermelho-Amarelo Distrófico, que ocorrem principalmente nos planaltos dissecados desde o relevo plano, passando pelo suave ondulado até o forte ondulado e/ou montanhoso com predominância neste último. O Argissolo Vermelho-Amarelo também é encontrado desde o relevo plano, passando pelo suave ondulado até forte ondulado e/ou montanhoso (COELHO, 2007, p. 68; COMITÊ DA BACIA HIDROGRÁFICA DO RIO DOCE, 2012). Em menor abrangência, ocorre o Cambissolo Háplico em relevo montanhoso (Figura 11).

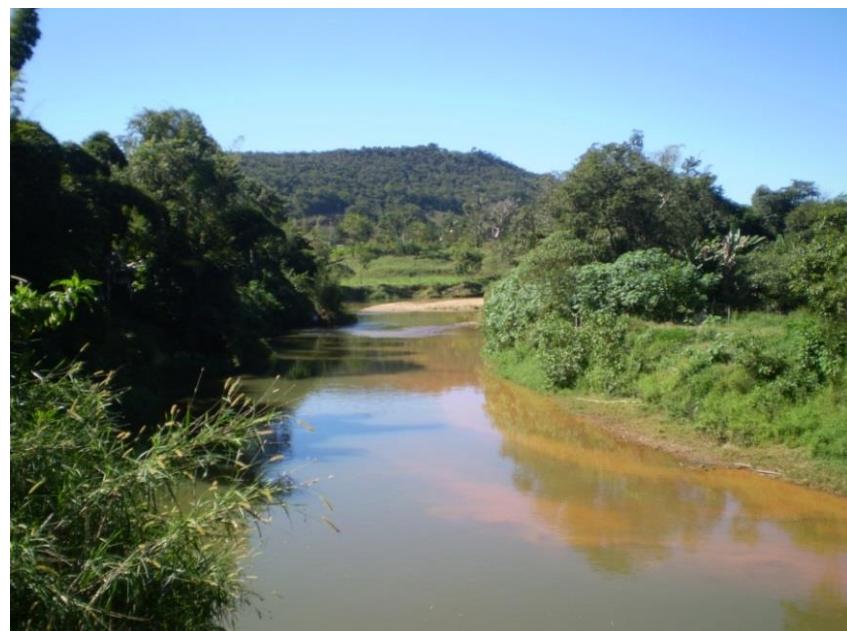
Figura 12 - Assoreamento do rio Piranga no município de Piranga;  
Fonte: Foto do autor, 06/07/2013.

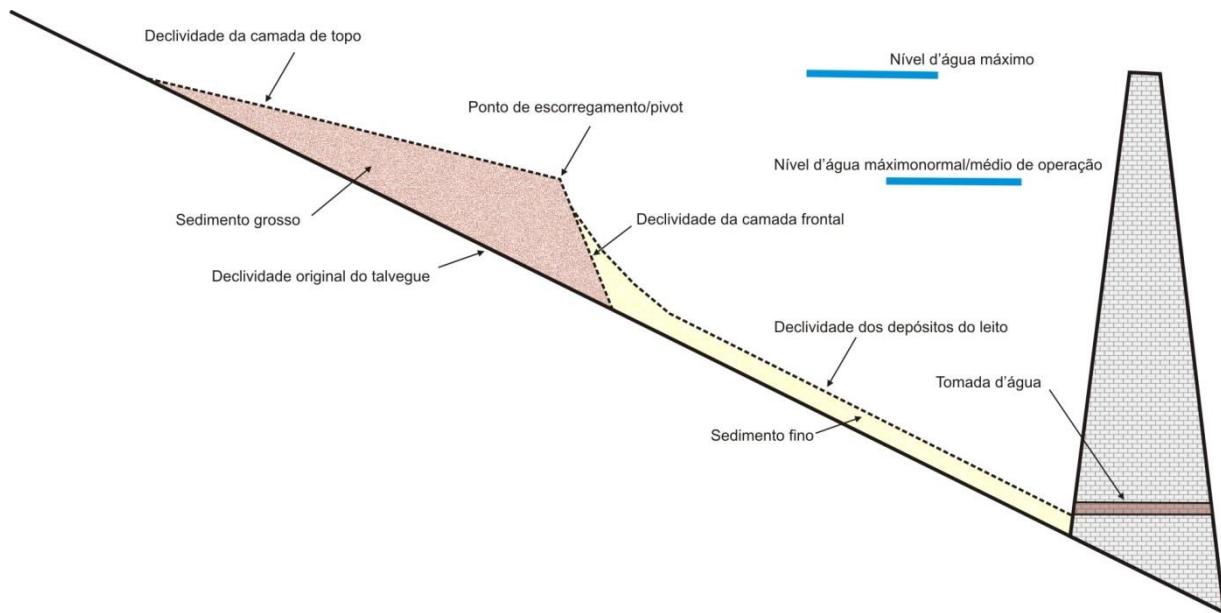
Figura 14 - Formação do Delta. (1) declividade da camada de topo, (2) sedimento grosso, (3) declividade original do talvegue, (4) ponto de escorregamento/pivot, (5) declividade da camada frontal, (6) declividade dos depósitos do leito, (7) nível d'água normal/médio de operação, (8) nível d'água máximo, (9) tomada d'água, (10) sedimentos finos;

De acordo com Carvalho et al (2000, p. 81), um dos efeitos hidrossedimentológicos provocados por barragens é a agradação do leito na entrada do reservatório formando um delta, o que provoca deformações no canal do rio que, aos poucos, vai se estrangulando. Os depósitos avançam para jusante e também um pouco para montante, o gradiente do canal se reduz, sendo que o lençol de água subterrâneo permanece em alto nível, o que dificulta a drenagem. Com o estreitamento do canal, à medida que o delta aumenta, os efeitos do remanso do reservatório também aumentam, tornando as cheias mais frequentes à montante (Figura 14).

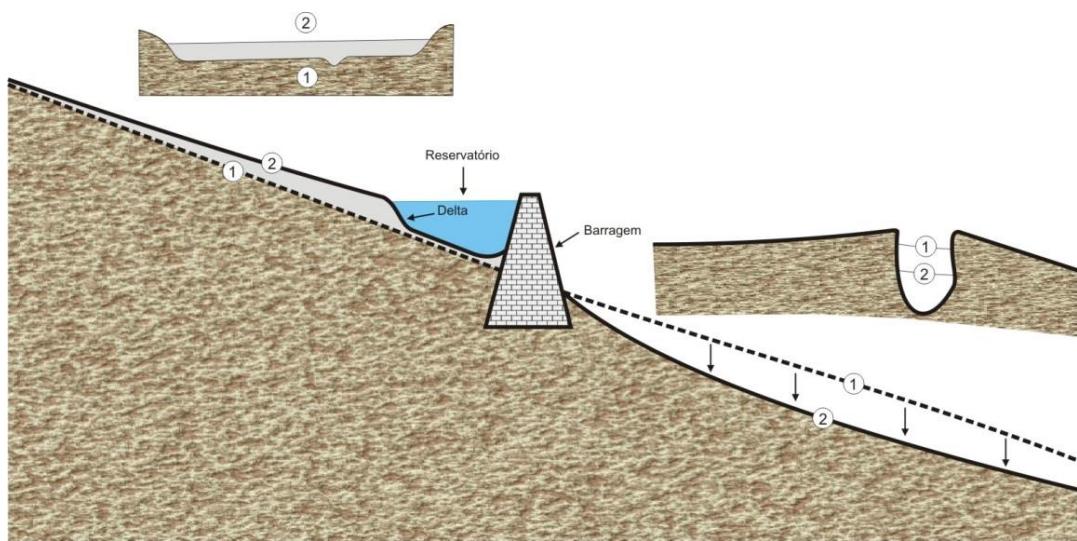
Figura 15 - Rompimento do equilíbrio natural do rio, em virtude da construção de reservatório.

Segundo Cunha (2011, p. 240-241) a construção de barragens modifica a dinâmica natural dos rios à montante da barragem, já que o nível de base local é soerguido, alterando a forma do canal e provocando assoreamento no fundo do vale do rio principal e dos tributários. Os impactos registrados não se limitam somente à área próxima ao reservatório e à faixa de inundação, pois estes estendem-se para montante, ao longo dos perfis dos rios. O trecho localizado à jusante do reservatório é marcado por mudanças ocorridas no regime das águas, causando o entalhe do leito, a erosão nas margens e a deposição à jusante, que atinge longas distâncias (Figura 15).

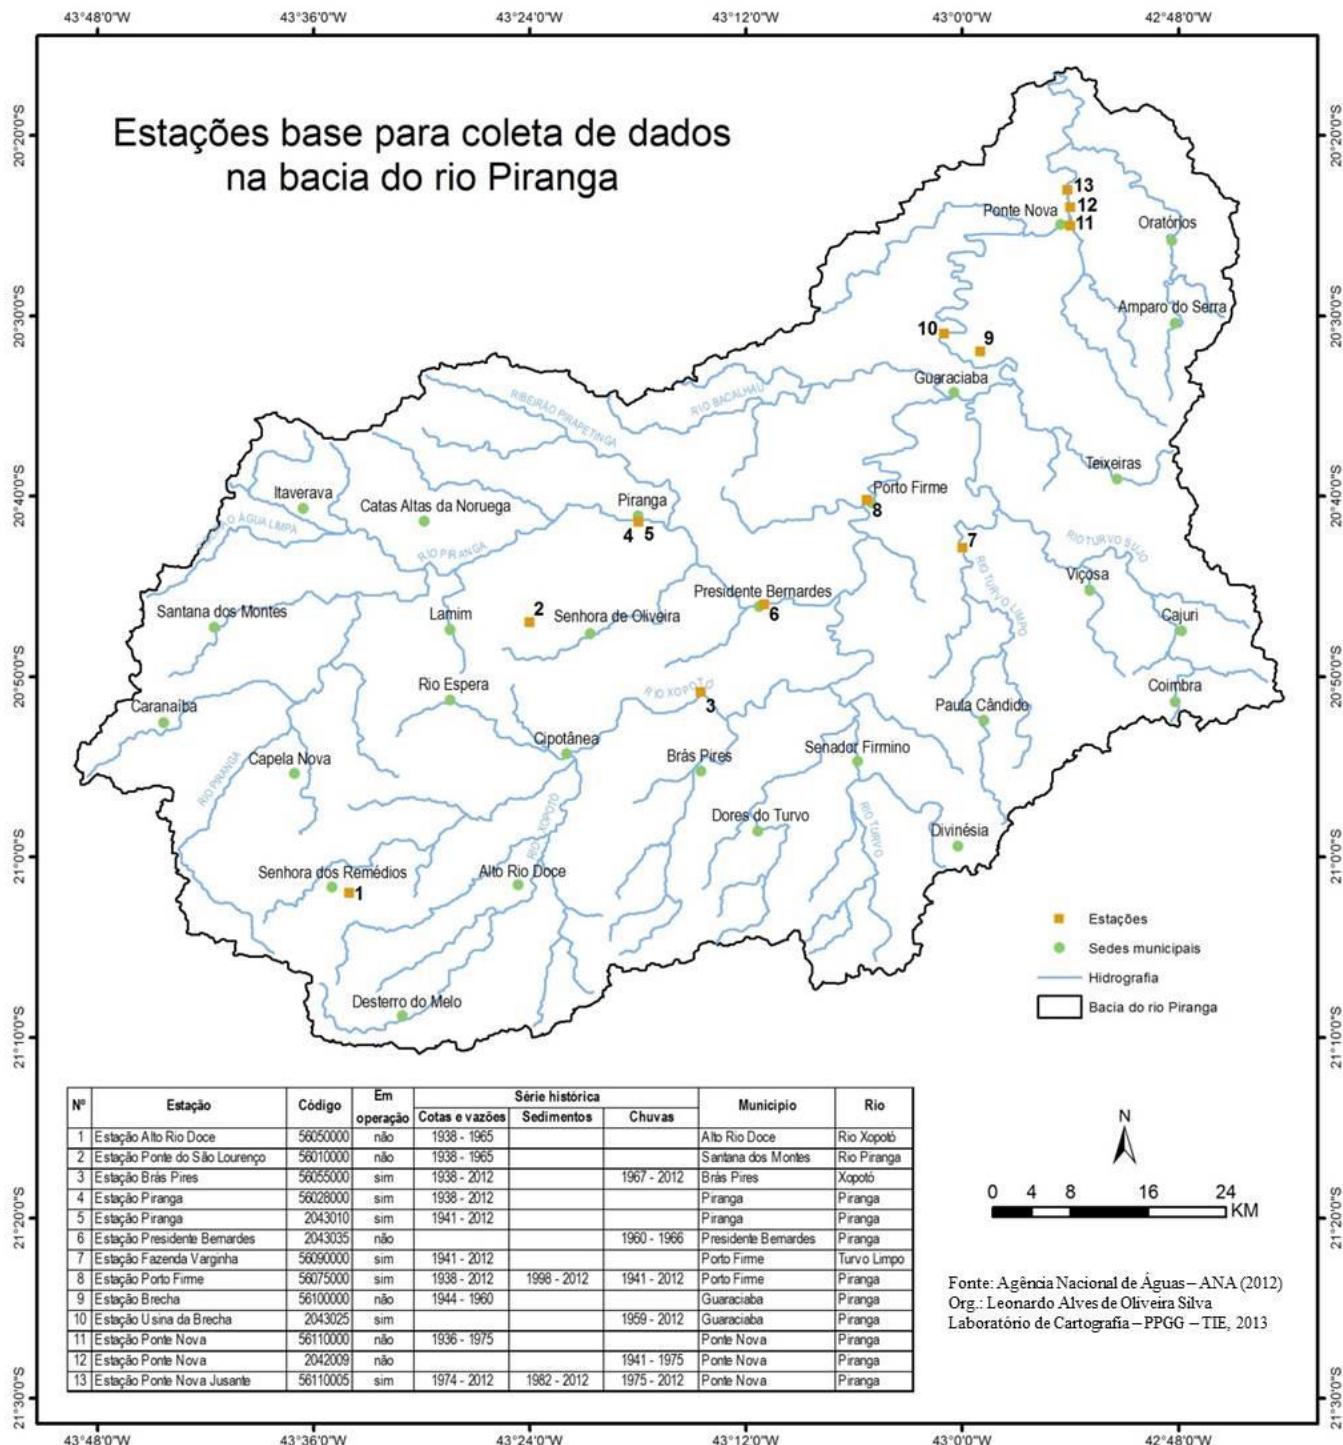
Figura 16 - Estações utilizadas para coleta de dados.

Os dados foram tratados no Laboratório de Cartografia do Programa de Pós-graduação em Geografia – Tratamento da Informação Espacial da PUC-Minas através do software ArcGis 10.0. Com o auxílio desse software foi possível confeccionar o mapa com gráficos inseridos, que mostram a concentração dos sedimentos em suspensão nos pontos de coleta.

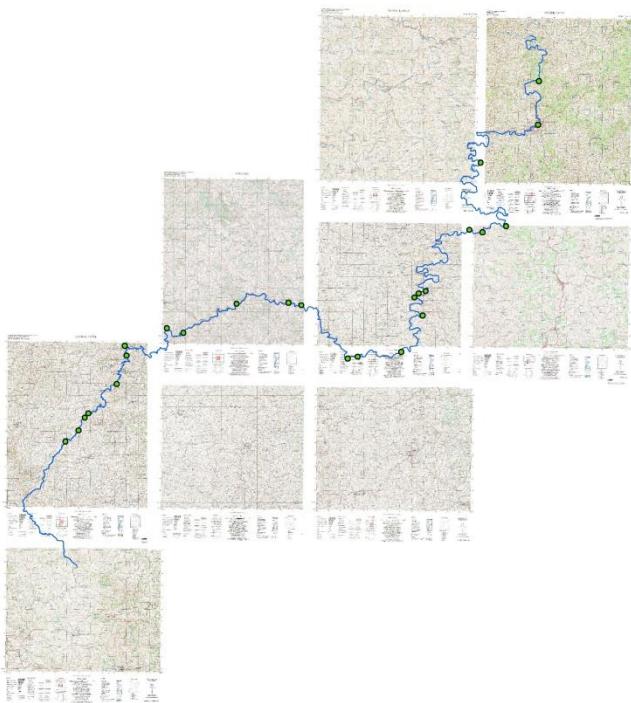
Figura 18 – Cartas Topográficas que compreendem o rio Piranga;  
Fonte: IBGE, 1976.

A obtenção do perfil longitudinal do rio Piranga foi possível através da junção de cartas topográficas em formato GEOTIF que compreendem o percurso do rio (Figura 18). Após esse processo, foram adquiridas as curvas de nível georreferenciadas por onde passa o rio com a marcação dos pontos altimétricos por meio de uso do software ArcGis 10.0. Depois da obtenção dos pontos altimétricos (Figura 19), foi possível gerar os gráficos que representam o perfil longitudinal do rio Piranga com as sedes municipais por ele banhadas, bem como o perfil longitudinal que demonstra a declividade que o rio atinge no terreno.

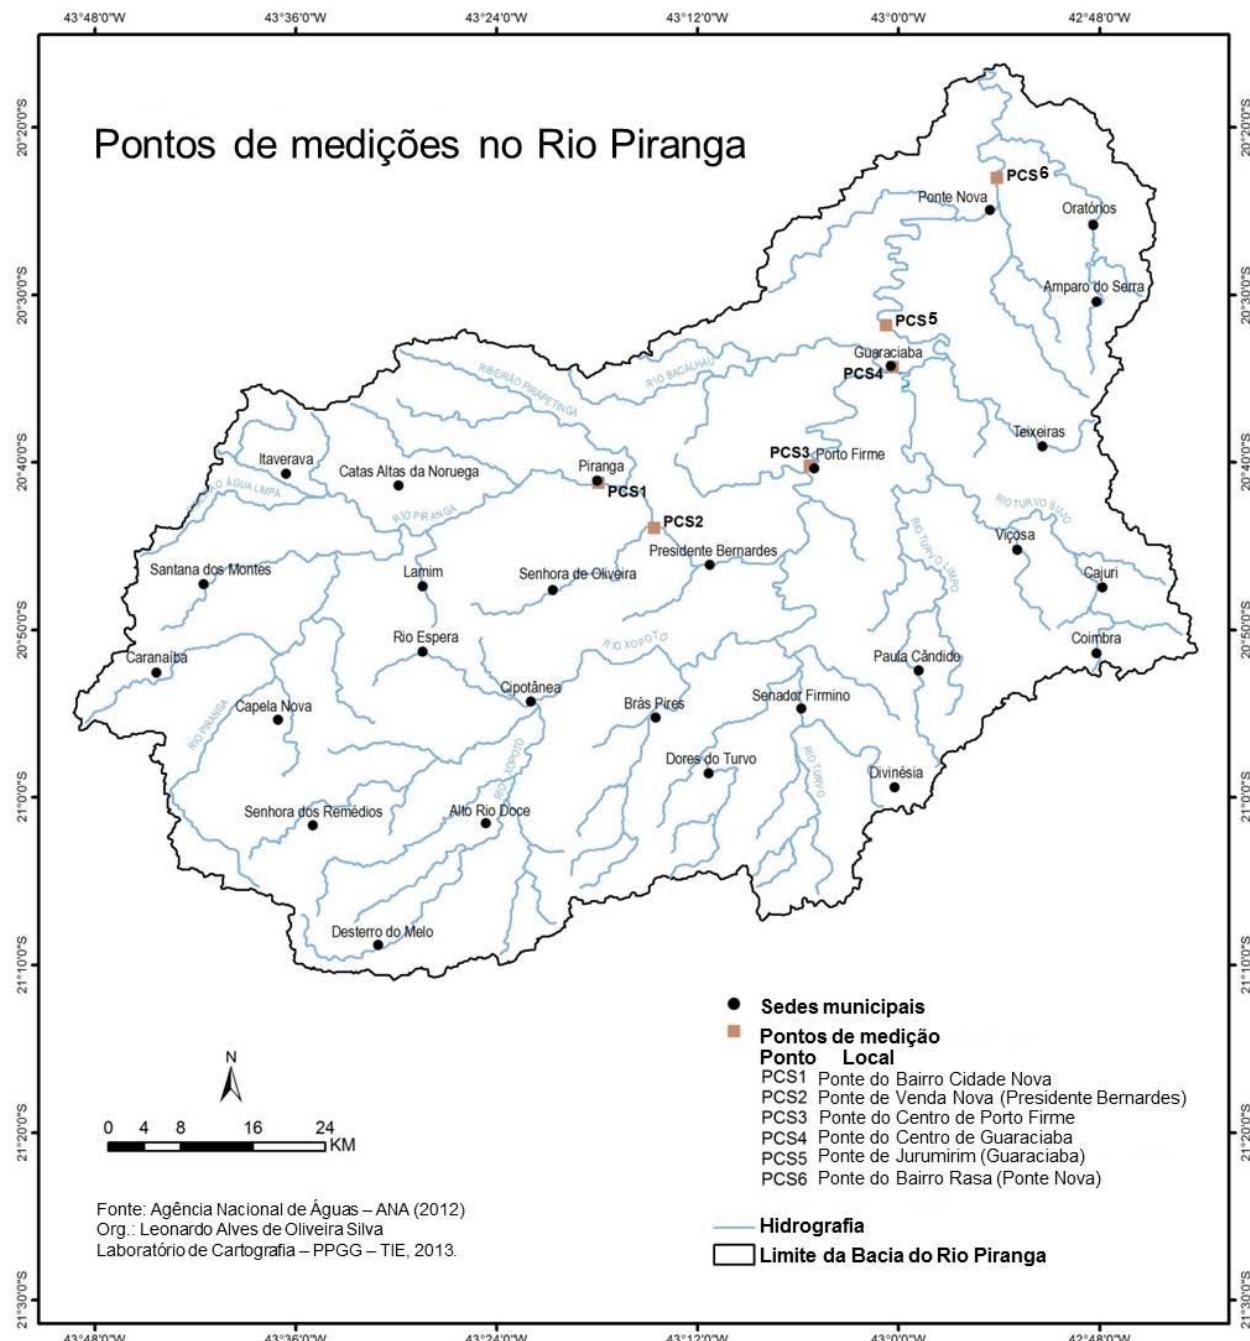
Figura 20: Mapa da Bacia do Rio Piranga com os pontos de medições.

coletas foram feitas sobre pontes ou próximo a elas, com exceção da coleta de sedimentos que foi realizada na confluência entre os rios Piranga e Turvo Limpo em Guaraciaba, que também é um local de fácil acesso. Os pontos escolhidos (Figura 20) foram marcados com o auxílio de um GPS e neles foram obtidas a profundidade média e a largura do canal. A determinação da profundidade média foi obtida com base em quatro medidas com espaçamento aleatório de profundidade do rio ao longo da seção transversal, sempre efetuadas da margem esquerda para a direita. Depois de obtidos os resultados foi encontrada a média. Para se efetuar as medidas de profundidade, foram empregados um barbante graduado com um peso acoplado e uma trena (Figura 21) para conferir a medida com maior exatidão. A largura foi obtida por meio de mensuração, feita com barbante graduado e trena sobre a extensão das pontes.

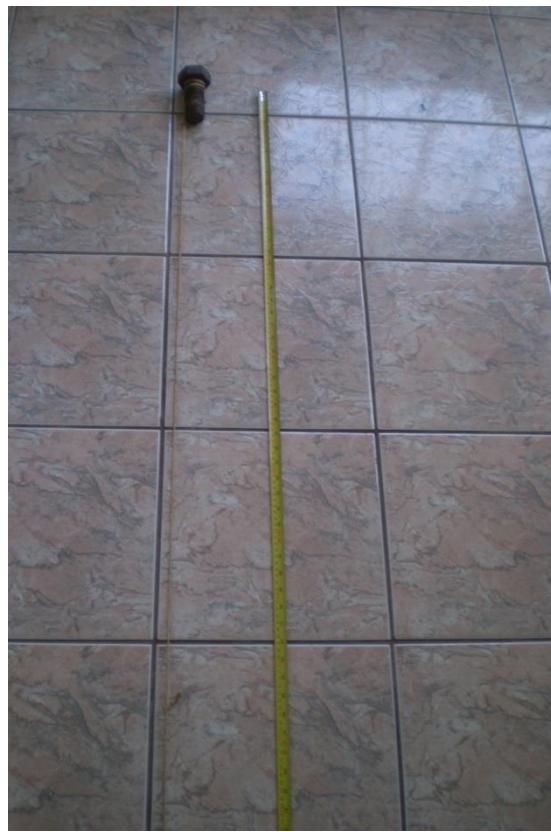
Figura 21 – Barbante Graduado e Trena;  
Fonte: Acervo do autor, 2013.

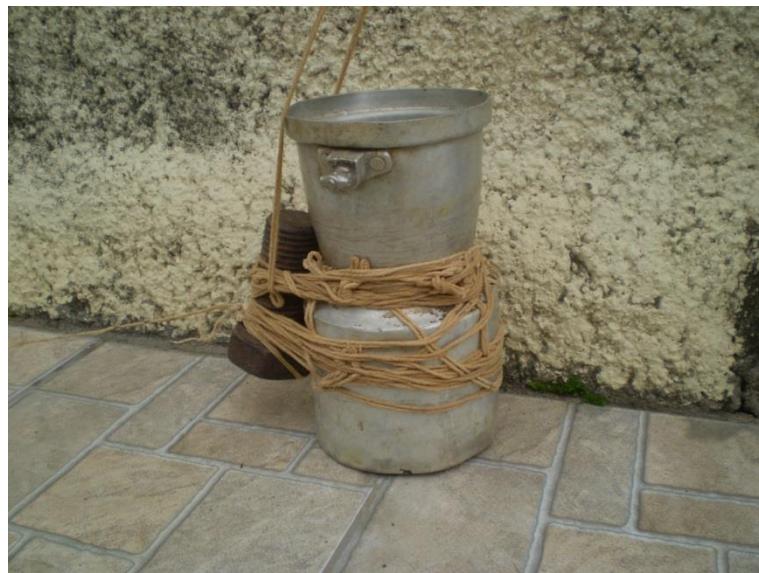
Figura 23 – Amostrador de Carga de Leito Improvisado;  
Fonte: Acervo do autor, 2013.

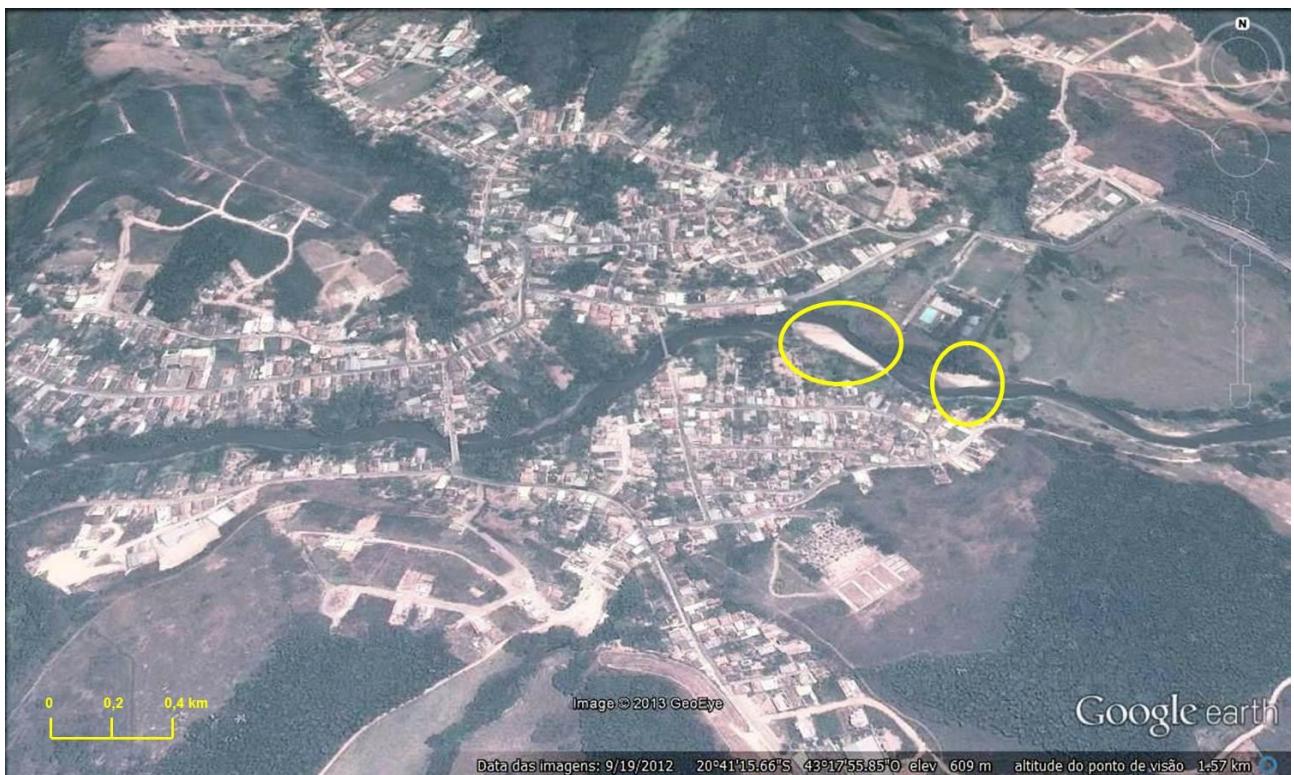
Figura 24 – Barras de canal na Altura do Bairro Cidade Nova em Piranga;

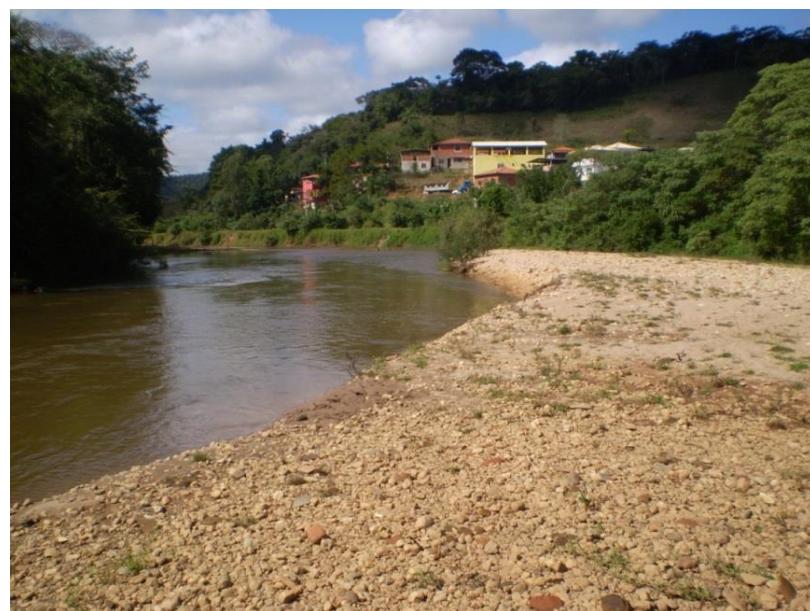
Figura 25 - Detalhe de uma das barras de canal no Bairro Cidade Nova;

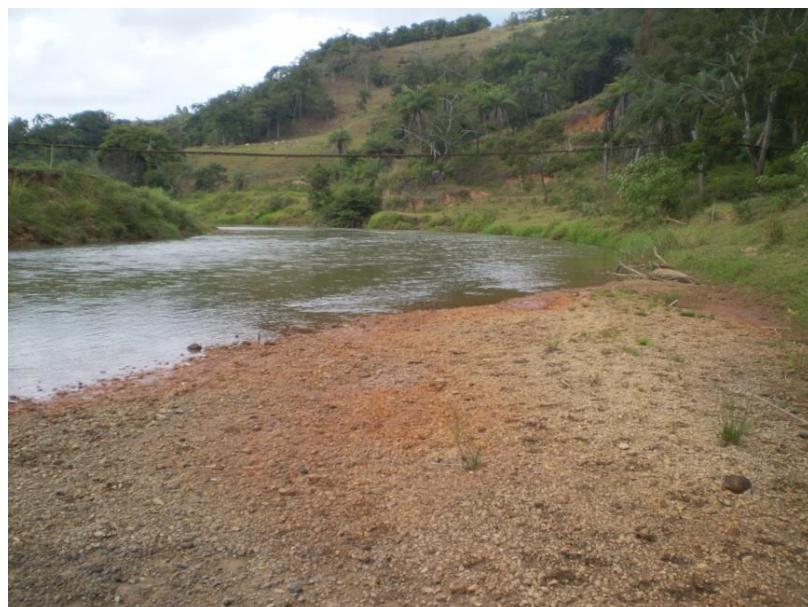
Figura 26 – Detalhe de uma barra de canal em Venda Nova, Presidente Bernardes;  
Fonte: Acervo do autor, 25/07/2013.

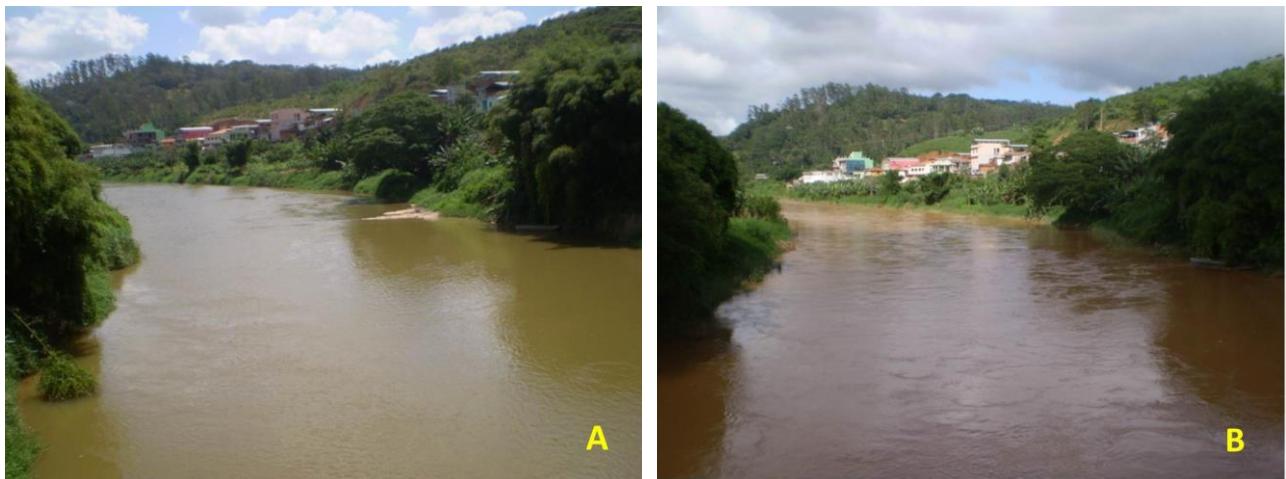
Figura 27 - Rio Piranga na ponte do centro de Porto Firme; **A** - Foto do rio Piranga em 26/07/2013; **B** - Foto do mesmo local em 27/12/2013;

Na ponte do centro da cidade de Porto Firme (Figura 27), observações realizadas no dia 26/07/2013 indicaram uma profundidade média de 2,49 metros e largura do canal de 43 metros. O valor da área do canal obtido no local representou 85,66 m<sup>2</sup>. Em medição realizada no dia 27/12/2013, a profundidade média verificada foi de 3,95 metros e a largura foi de 47 metros. O valor obtido para a área do canal foi referente a 148,61 m<sup>2</sup>. O rio apresenta no trecho em questão um padrão sinuoso e algumas rugosidades como soleiras, dunas e antidunas, mas não foram observadas as presenças de formas de deposição de sedimentos no canal, tais como barras de canal e barras de pontal.

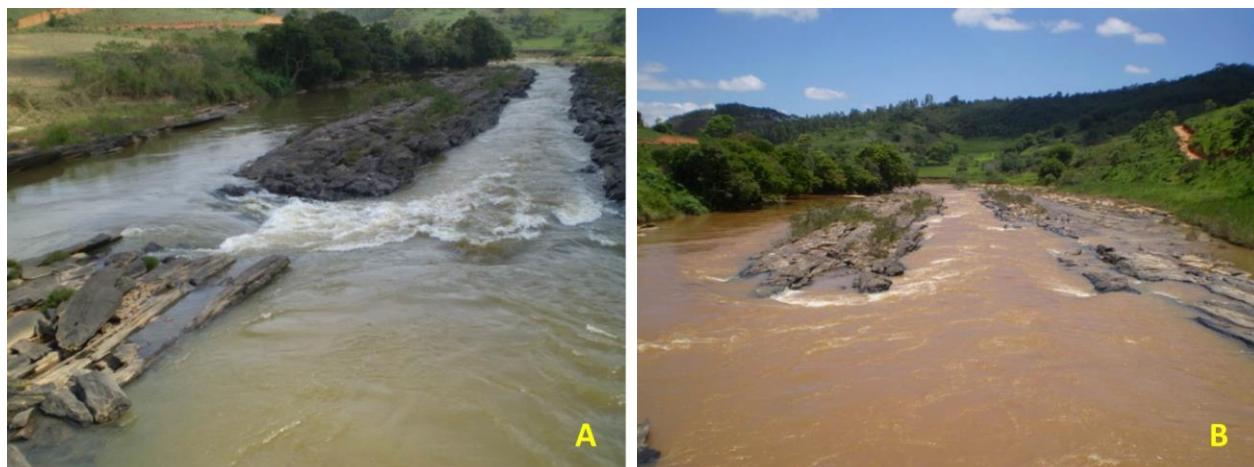
Figura 28 – Rio Piranga na ponte de Jurumirim em Guaraciaba; **A** - Foto do rio Piranga em 26/07/2013; **B** - Foto do mesmo local em 29/12/2013;

Na ponte da comunidade rural de Jurumirim, localizada no município de Guaraciaba, as observações realizadas em 26/07/2013 mostraram os valores de 2,48 metros para a profundidade média e de 37 metros para a largura. O valor obtido para a área do canal foi de 73,56 m<sup>2</sup>. As medições feitas em 29/12/2013 indicaram profundidade média de 2,94 metros e largura de 40 metros, sendo o valor da área do canal referente a 94,24 m<sup>2</sup>. Nesse trecho, o rio Piranga apresenta um padrão retilíneo em decorrência do seu encaixamento no gnaisse (Figura 28). A correnteza é forte por causa do desnível e da ausência de rugosidades como dunas, antidunas e barras de canal.

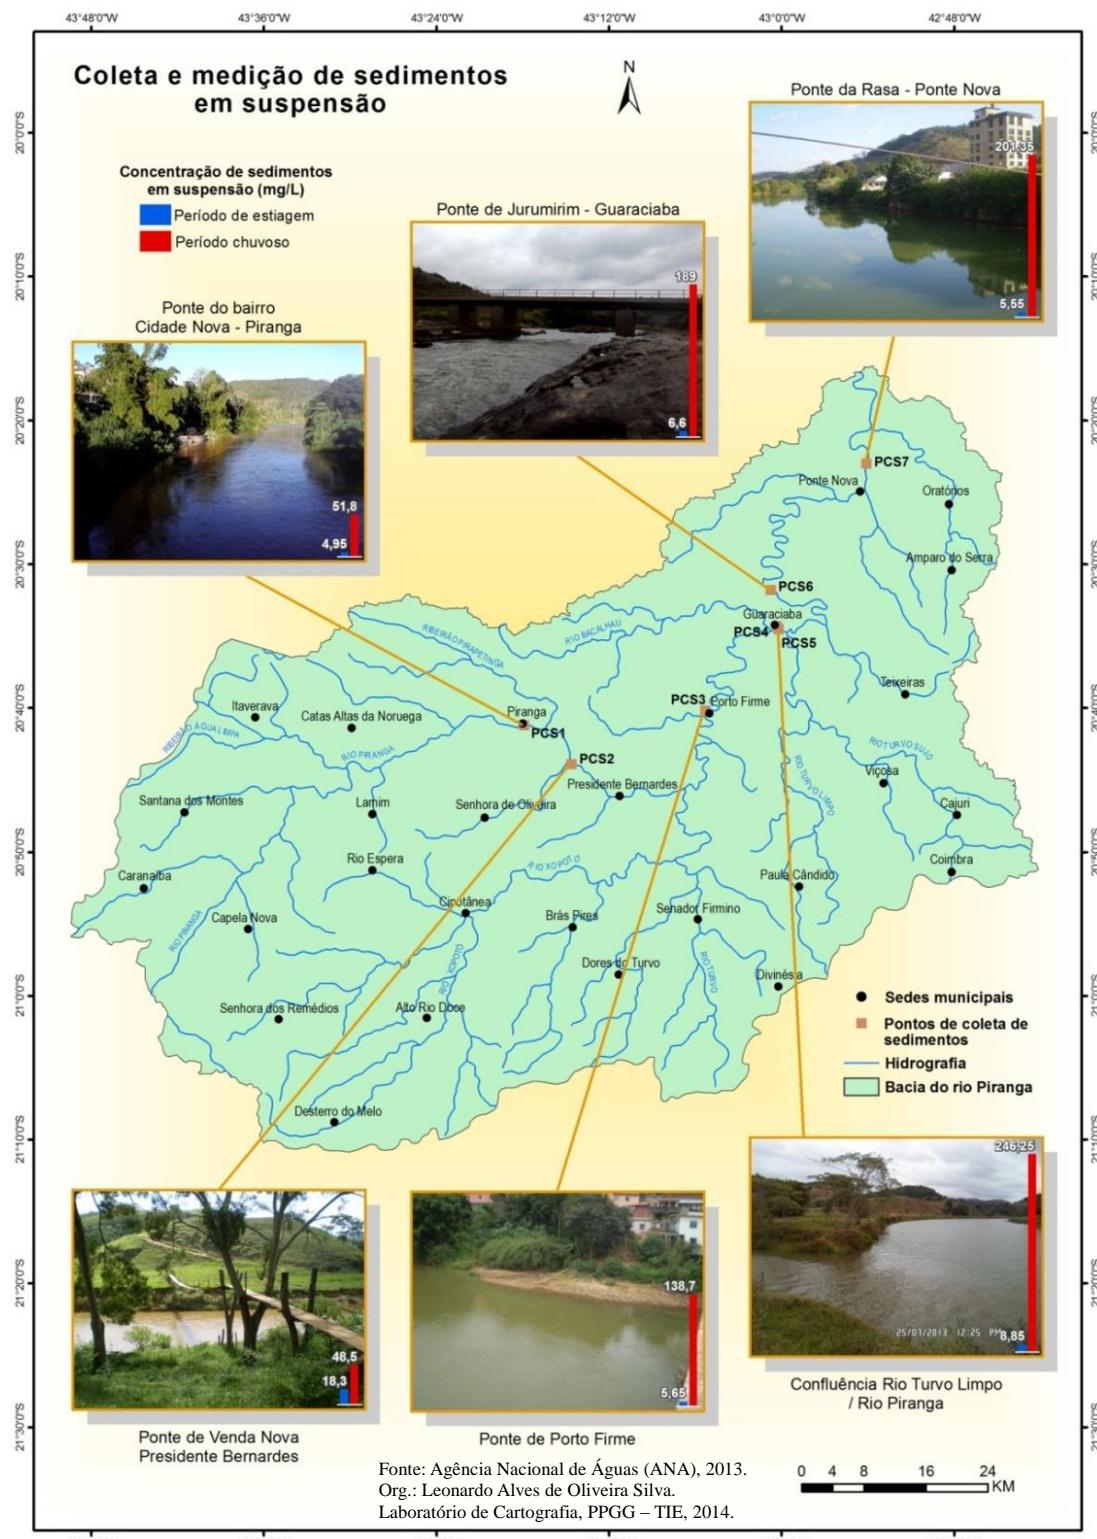
Figura 29 - Mapa com os Resultados da Concentração de Sedimentos em Suspensão na Bacia do Rio Piranga.
