**FATORES INTENSIFICADORES DAS ENCHENTES/INUNDAÇÕES NO  
MÉDIO E BAIXO RIO PIRANGA – MG**

Leonardo Alves de Oliveira Silva

Dissertação apresentada ao Programa de Pós-Graduação em Geografia – Tratamento da Informação Espacial da Pontifícia Universidade Católica de Minas Gerais como requisito parcial para a obtenção do título de Mestre em Geografia.

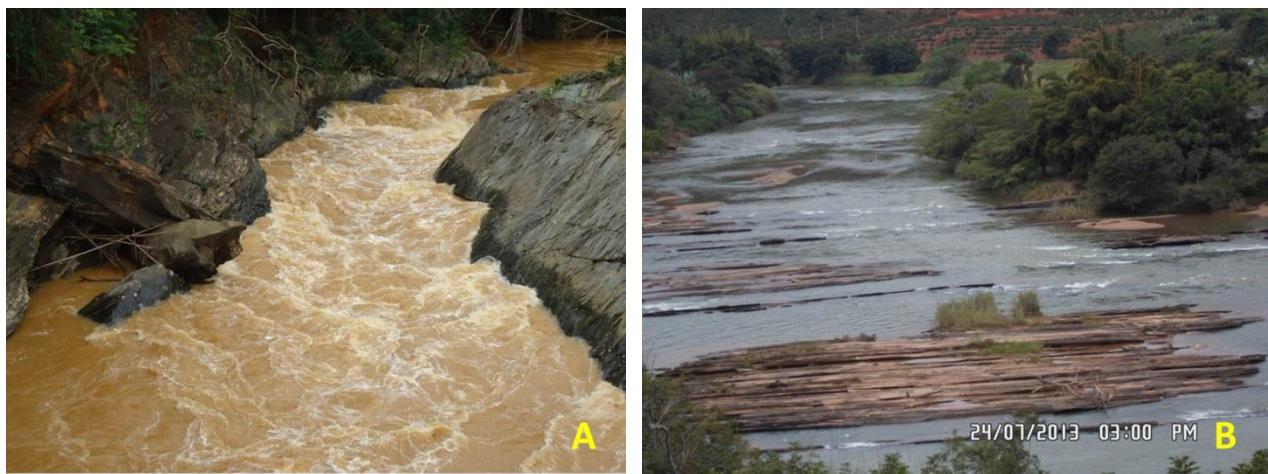
Figura 30 – Rupturas de declive localizadas no Médio Curso do Rio Piranga; **A** – Corredeira localizada no Beira Rio, zona rural de Piranga; **B** – Corredeira localizada em Cachoeira Torta, zona rural de Porto Firme;

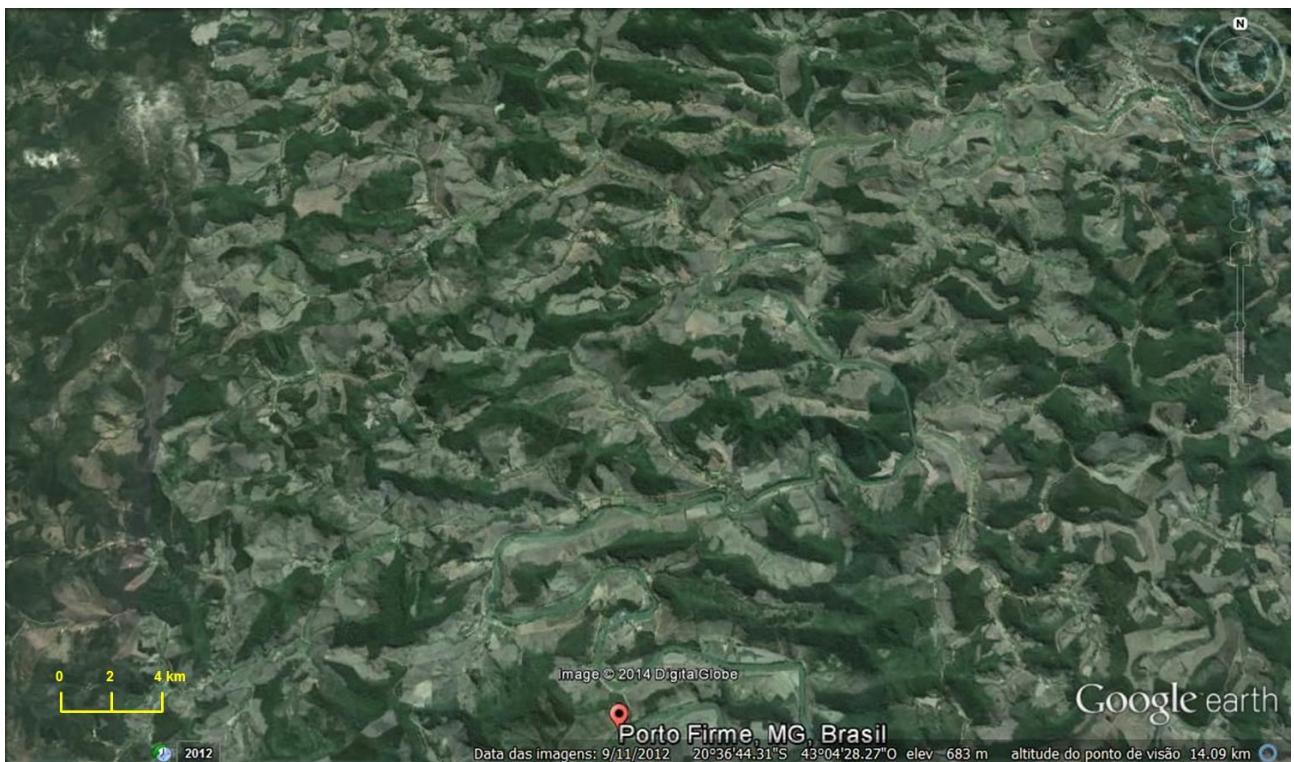
Figura 31 – Meandros entre os municípios de Porto Firme e Guaraciaba;  
Fonte: Google Earth, 2012.

Após a sede municipal de Presidente Bernardes até a sede municipal de Guaraciaba, o rio Piranga passa a apresentar um padrão meandrante, com a presença de meandros encaixados (Figura 31) que provavelmente se desenvolveram em decorrência da existência de rochas heterogêneas como filitos, xistos, migmatitos, quartzitos e conglomerados. Outro fator que favorece o meandramento nesse trecho é a diminuição do diâmetro das partículas de sedimentos, bem como da competência do rio para transportá-las em decorrência da redução da declividade. O trecho compreendido entre a cidade de Guaraciaba e a confluência do rio Piranga com o rio do Carmo é também, caracterizado por considerável declive que pode ser percebido pelo grande número de soleiras observadas. Há indícios de que essas soleiras são estruturais, provocadas provavelmente por falhamentos. Dois exemplos de soleiras situadas no baixo rio Piranga são a corredeira de Jurumirim em Guaraciaba e a corredeira do Brito em Ponte Nova, sendo essa última utilizada para aproveitamento hidrelétrico (Figura 32).

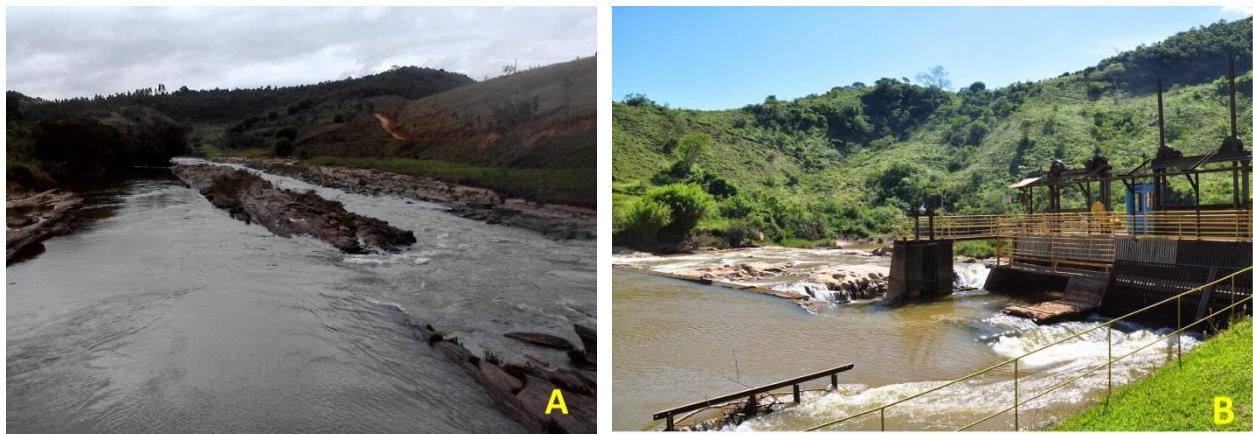
Figura 32 – Rupturas de declive localizadas no Baixo Curso do Rio Piranga; **A** – Corredeira localizada em Jurumirim, zona rural de Guaraciaba; **B** - Corredeira localizada no Brito onde pode-se ver a PCH Brito, zona rural de Ponte Nova;

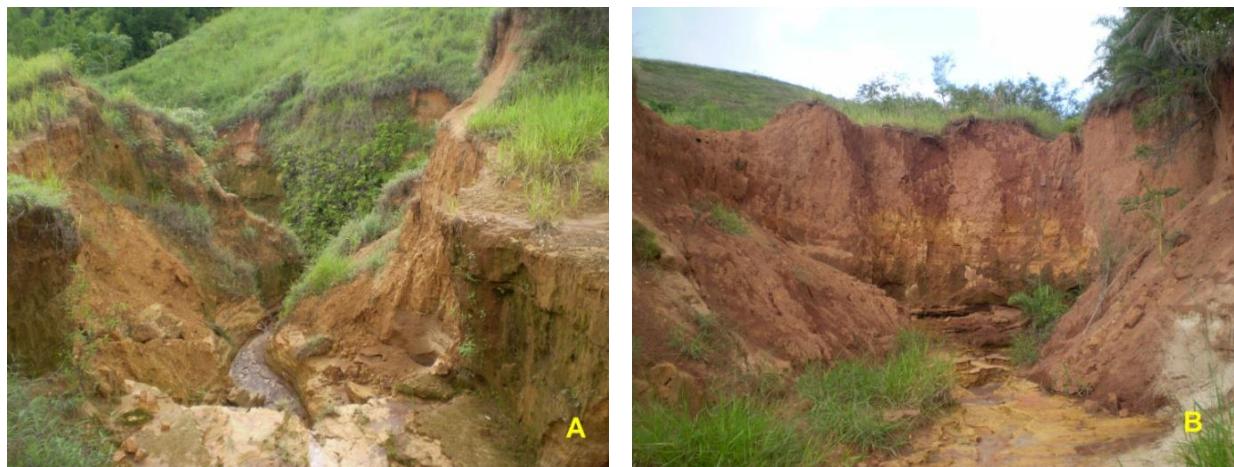
Figura 34 – Voçoroca na localidade de Salto, Presidente Bernardes; **A** e **B** – Voçoroca localizada próximo ao ribeirão Oliveira, afluente pela margem direita do rio Piranga;

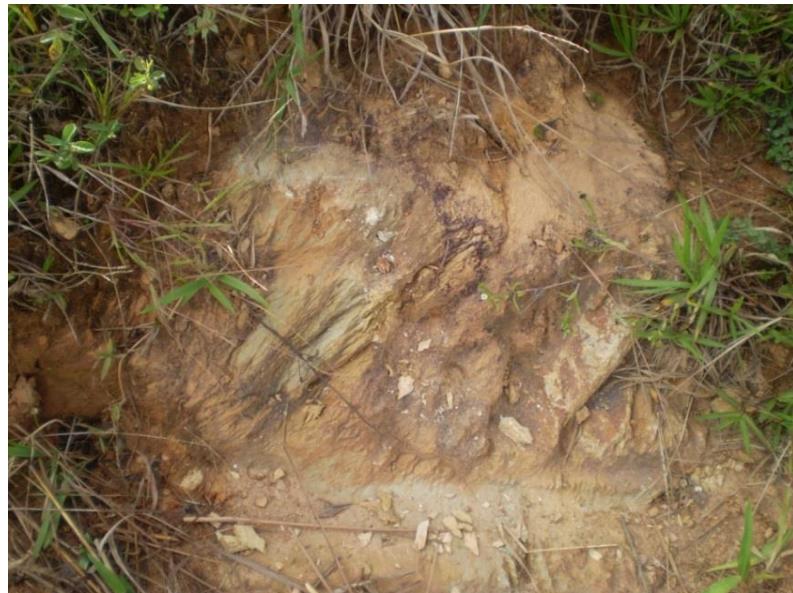
Figura 35 – Afloramento de Filito em Venda Nova, Presidente Bernardes;  
Fonte: Acervo do autor, 21/04/2013.

Através de observações de campo foi possível perceber que as voçorocas ocorrem principalmente em Latossolos formados sobre rochas mais frágeis como o filito (Figura 35). Nas áreas de Latossolos e Argissolos oriundos de rochas granito-gnáissicas, notam-se poucas ocorrências de voçorocas, predominando a perda de solo por erosão laminar. A pecuária extensiva é realizada tanto nas áreas de Latossolos sobre filito, quanto nas áreas de Latossolos sobre rochas granito-gnáissicas e apresenta-se como um importante fator agravante no avanço dos processos erosivos na região.

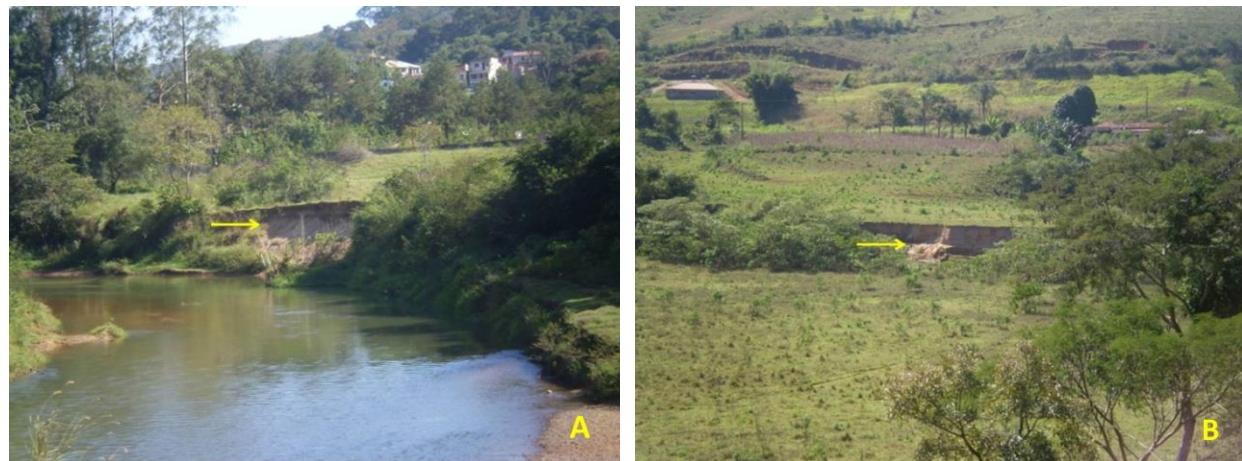
Figura 37 – Bancos de solapamento; **A** - Banco de solapamento em Piranga; **B** - Banco de solapamento em Venda Nova;

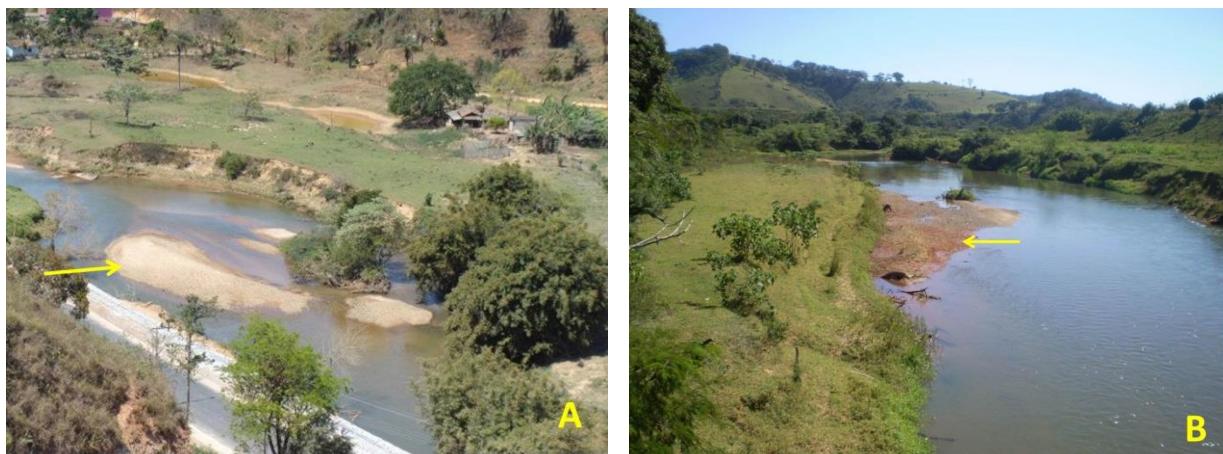
Figura 38 – Formas de deposição de sedimentos no rio Piranga; **A** - Barras centrais ao lado da BR – 482 em Piranga; **B** - Barra de pontal (*point bar*) próximo à ponte de arame de Venda Nova em Presidente Bernardes.

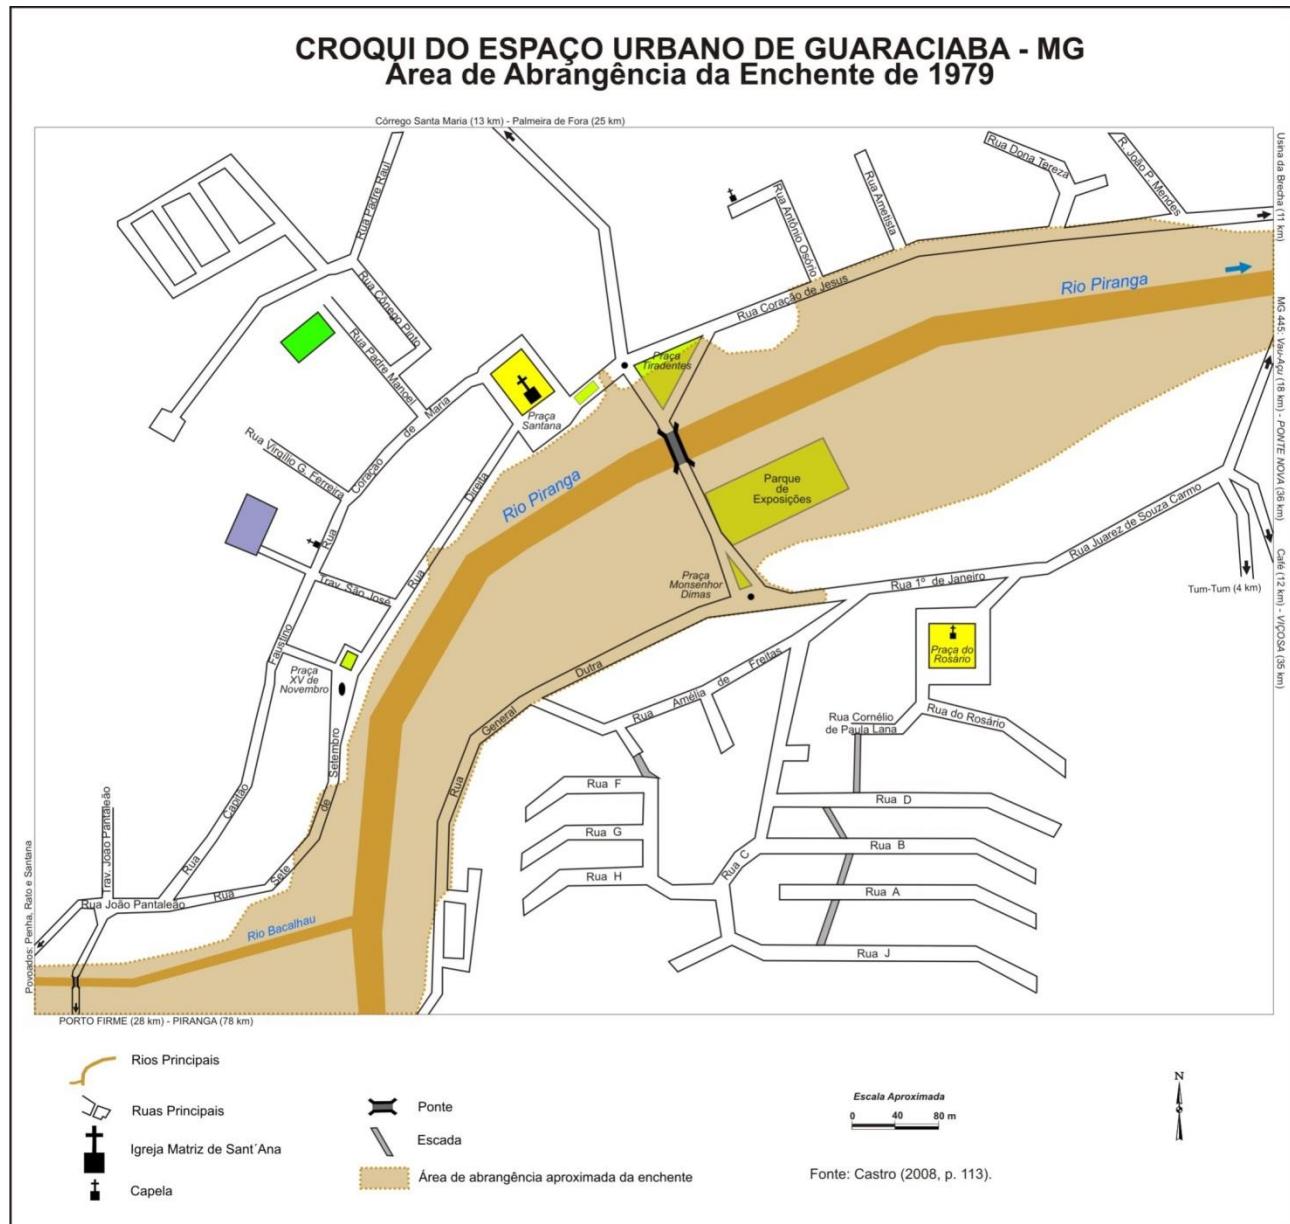
Figura 40 – Croqui da Área de Abrangência da Inundação de 1979 em Guaraciaba;  
Fonte: Castro, 2008, p. 113.

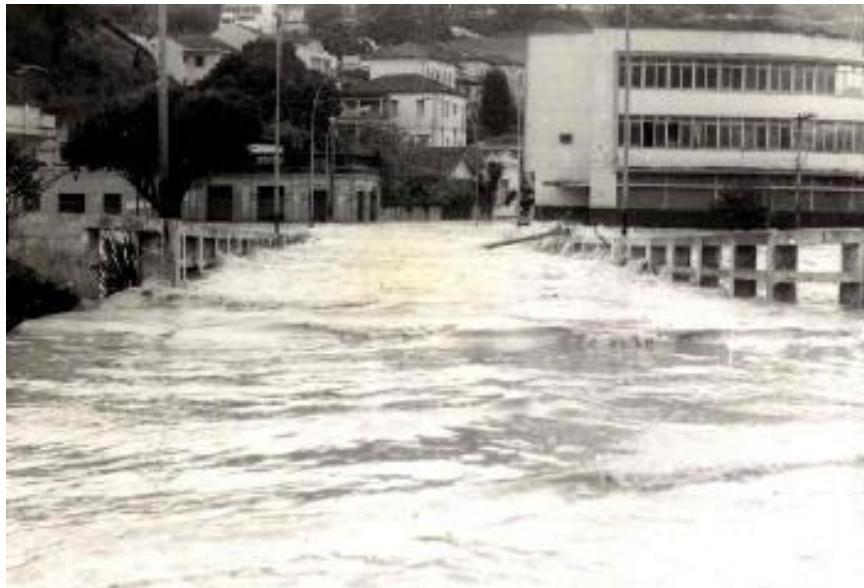
Figura 41 – Espaço Entre as Pontes Arthur Bernardes e Governador Bias Fortes, Tomado pelas Águas do Rio Piranga;  
Fonte: Ribeiro Filho, 2008, p. 64 e 65.

Em Ponte Nova, as águas do rio Piranga invadiram e destruíram avenidas e casas localizadas às margens. Todo o espaço entre as pontes Arthur Bernardes e Governador Bias Fortes foi tomado pelas águas, tanto a margem direita quanto a esquerda (Figura 41). O sistema de captação de água foi danificado, deixando toda a cidade sem água potável por vários dias. Muitas casas ficaram parcial ou totalmente destruídas nos seguintes bairros: Centro Histórico, Vila Alvarenga,

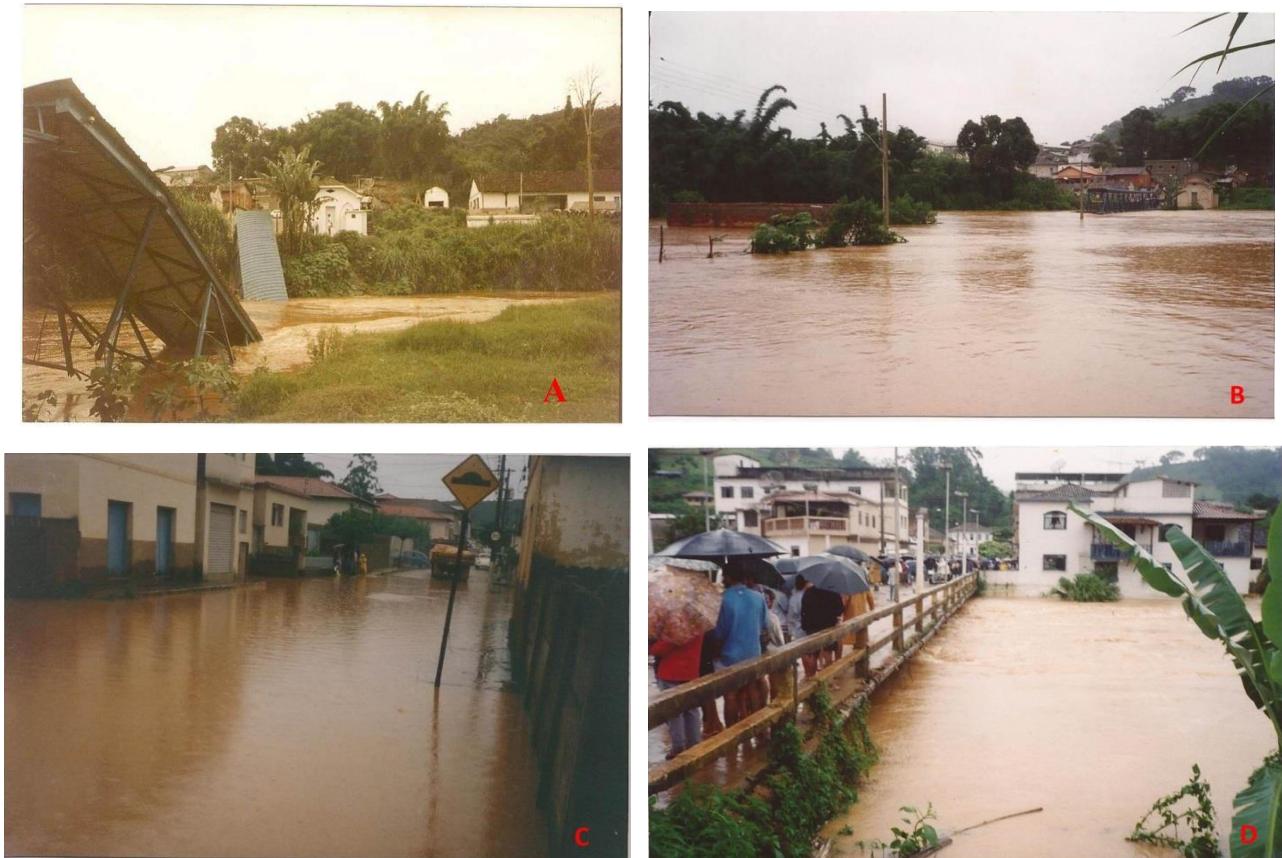
Figura 42 – Áreas Inundadas em Piranga (1997); **A** – Passarela que liga a Rua do Mercado ao Bairro Cidade Nova; **B** – Bairro Cidade Nova tomado pelas águas; **C** – Rua Nova inundada; **D** – Ponte na Avenida São José no Centro da cidade;

Em 1997, as margens do rio, em Piranga, já haviam sido completamente ocupadas em toda a extensão da Rua Nova e José Dutra. No Bairro Cidade Nova, onde o loteamento e urbanização ocorreram em meados da década de 1980, somente os quintais foram inundados. Neste evento, apenas duas casas foram inundadas na Rua José Dutra, obrigando seus moradores a abandonarem suas residências. Os quintais e um pequeno trecho de baixada da Rua Nova foram inundados. Esta inundação causou alguns prejuízos ao município no que se refere às pontes de cabo de aço, pinguelas e abalou a estrutura da Passarela recém-construída que liga a Rua do Mercado ao Bairro Cidade Nova (Figura 42).

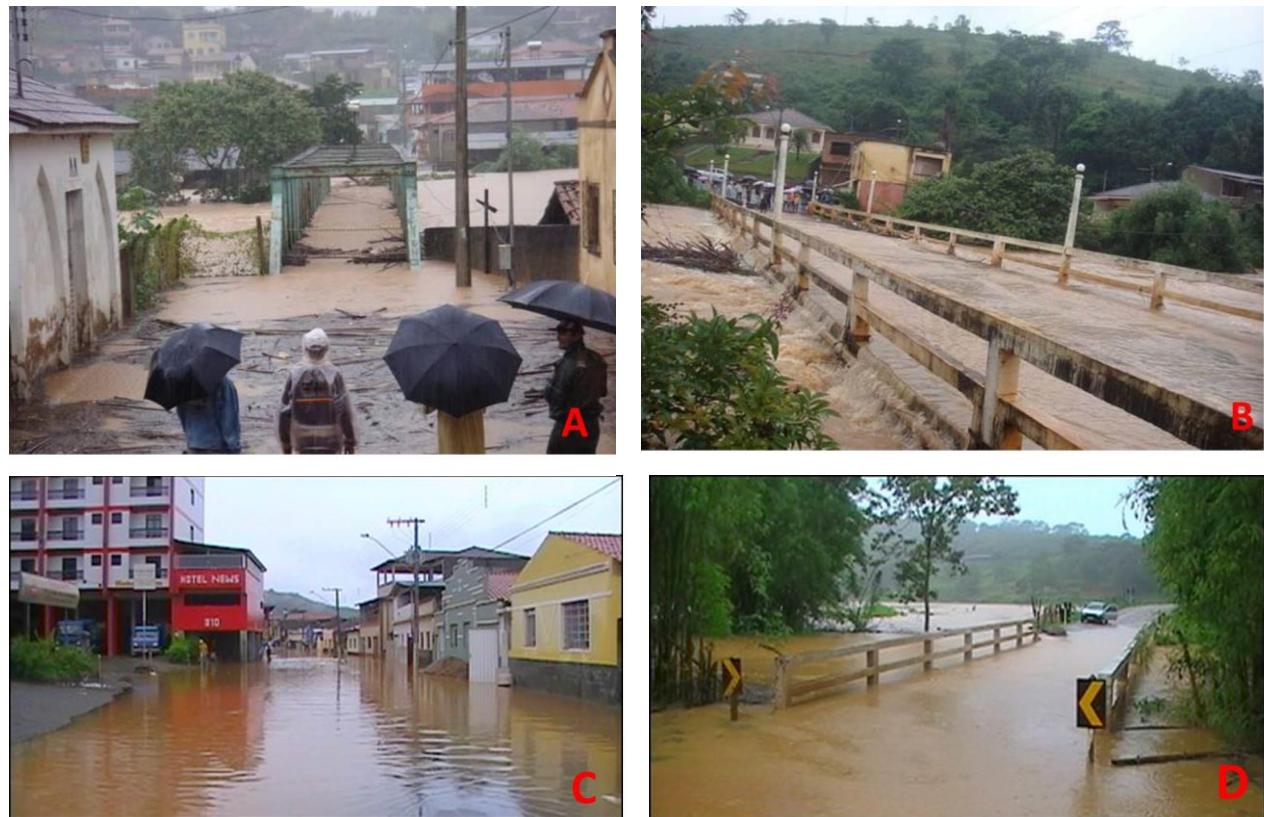
A enchente de 2008 em Piranga teve início no dia 16 de dezembro a partir das 22 horas, quando as comunidades ribeirinhas foram surpreendidas pela súbita elevação das águas do rio Piranga. O Bairro Cidade Nova e a Rua José Dutra, ambos localizados na margem direita do rio, ficaram isolados do restante da cidade, já que as águas ocuparam a ponte da Avenida São José que faz a ligação das áreas citadas com o centro da cidade, além da passarela e parte da Rua do Mercado (Figura 44). As ruas Durval Moreira Marota, Nestor de Paula Andrada e Cristovão Lana tiveram significativos trechos tomados pelas águas. Moradores da Avenida Floriano Peixoto Maciel (margem esquerda) também tiveram que deixar suas casas. A Rua Nova, também localizada na margem esquerda, foi interditada, assim como também vários trechos de estradas rurais. No dia 17 o rio Piranga registrou cota de 860 cm, 160 cm a mais que em 1997.

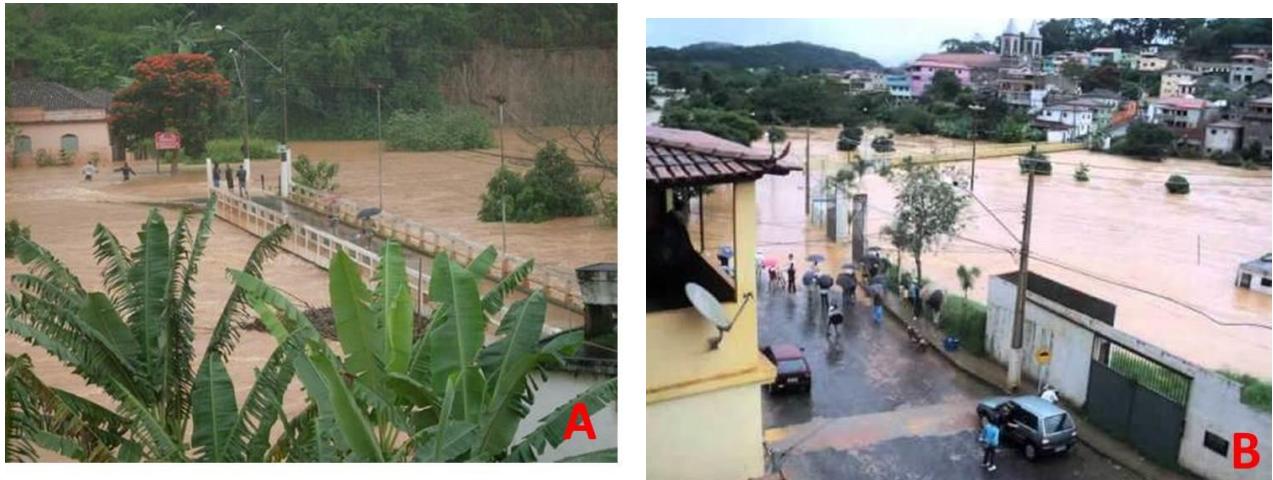
Figura 45 – Enchente em Presidente Bernardes em Dezembro de 2008; **A** – Ponte que permite acesso ao Parque de Exposição e aos Bairros Pedro Sabino e Bela Vista; **B** – Parque de Exposição ao lado do rio Piranga, completamente tomado pelas águas;

As Figuras 45 e 46 mostram a inundação nas cidades de Presidente Bernardes e Porto Firme, respectivamente. Muitas ruas e bairros ficaram isolados, até as águas do Piranga voltarem ao seu leito natural, as estradas vicinais e os acessos às cidades vizinhas foram fechados. Em Presidente

Bernardes as águas do rio passaram por sobre a ponte. Porto Firme foi a única cidade em que as águas do rio Piranga não envolveram a ponte. A cidade permaneceu isolada até à tarde do dia 19, quando a Praça Juquinha Moreira foi liberada.

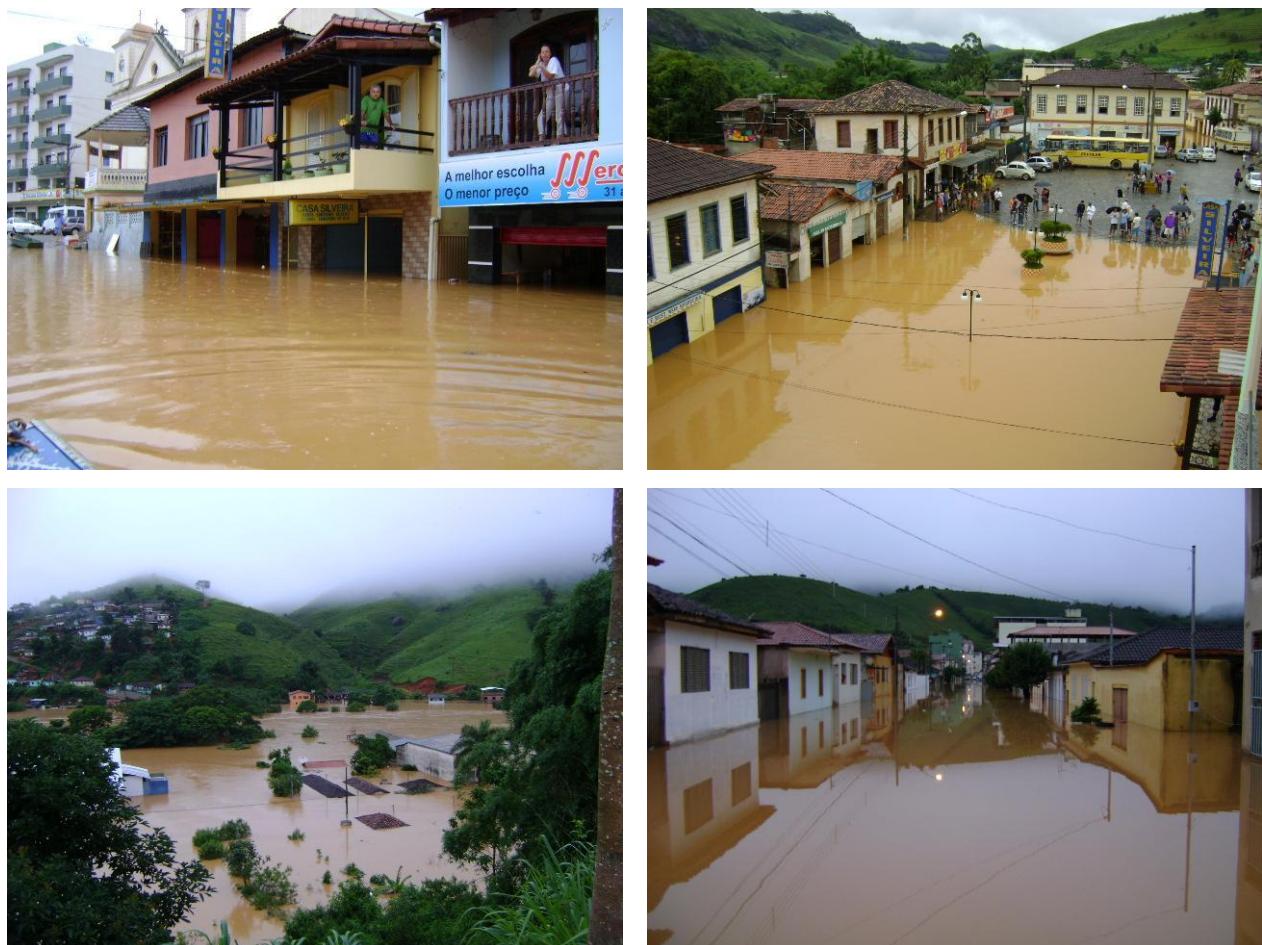
Figura 47 – Guaraciaba Durante a Enchente de Dezembro de 2008;  
Fonte: Fialho, 2009.

Segundo informações divulgadas pelo jornal *on line*, Brasil de Fato, em 23/12/2008, 60% da área urbana de Guaraciaba ficaram submersas durante três dias, afetando cerca de 300 famílias, que tiveram de deixar suas casas. A cidade e parte da zona rural ficaram completamente isoladas (Figura 47). A magnitude dessa enchente em Guaraciaba e Ponte Nova foi bem maior que em Piranga, Presidente Bernardes e Porto Firme. Esse evento, ocorrido em dezembro de 2008, foi abordado pela reportagem do jornal Brasil de Fato, como sendo decorrente do assoreamento do rio, do desmatamento e da PCH Brecha. A Figura 48 mostra a área tomada pelas águas durante a enchente de dezembro de 2008 em Guaraciaba.

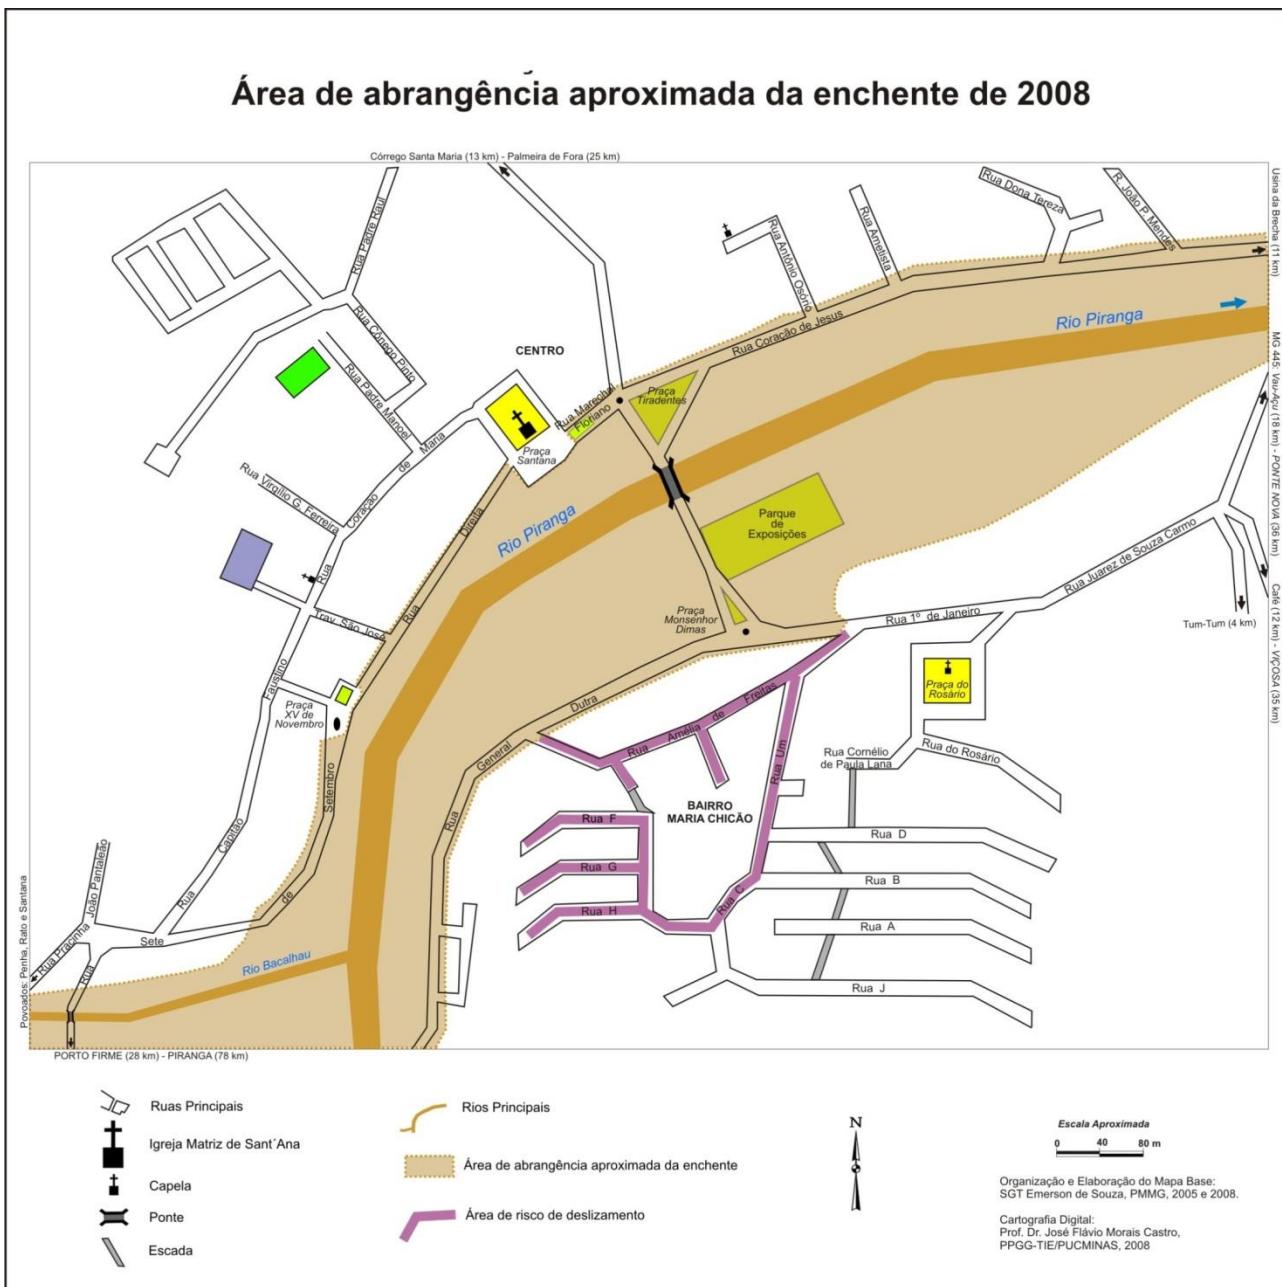
Figura 48 – Croqui da Área de Abrangência da Inundação de 2008 em Guaraciaba;

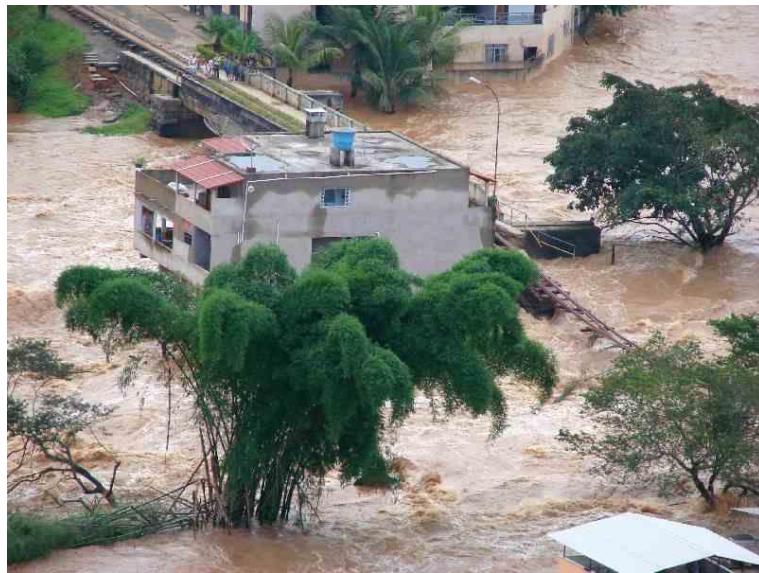
Figura 49 – Inundação do Bairro Copacabana em 17 de Dezembro de 2008;  
Fonte: Pontenet, 17/12/2008.

A enchente que atingiu Ponte Nova em 2008 teve início em 16/12, quando as águas começaram a deixar o leito do rio Piranga para baixarem somente no dia 19/12. Essa enchente causou muitos danos e prejuízos materiais, entretanto não deixou vítimas fatais. O Bairro Copacabana (Figura 49) foi um dos mais atingidos, tendo grande parte das residências e estabelecimentos comerciais inundados. No dia 17/12, as Ruas João Pinheiro e Marcos Giardini foram tomadas pelas águas que entraram na casa de máquinas do Departamento Municipal de Água, Esgoto e Saneamento (DMAES) atingindo as bombas que retiram água do rio e comprometendo o abastecimento de água da cidade por uma semana.

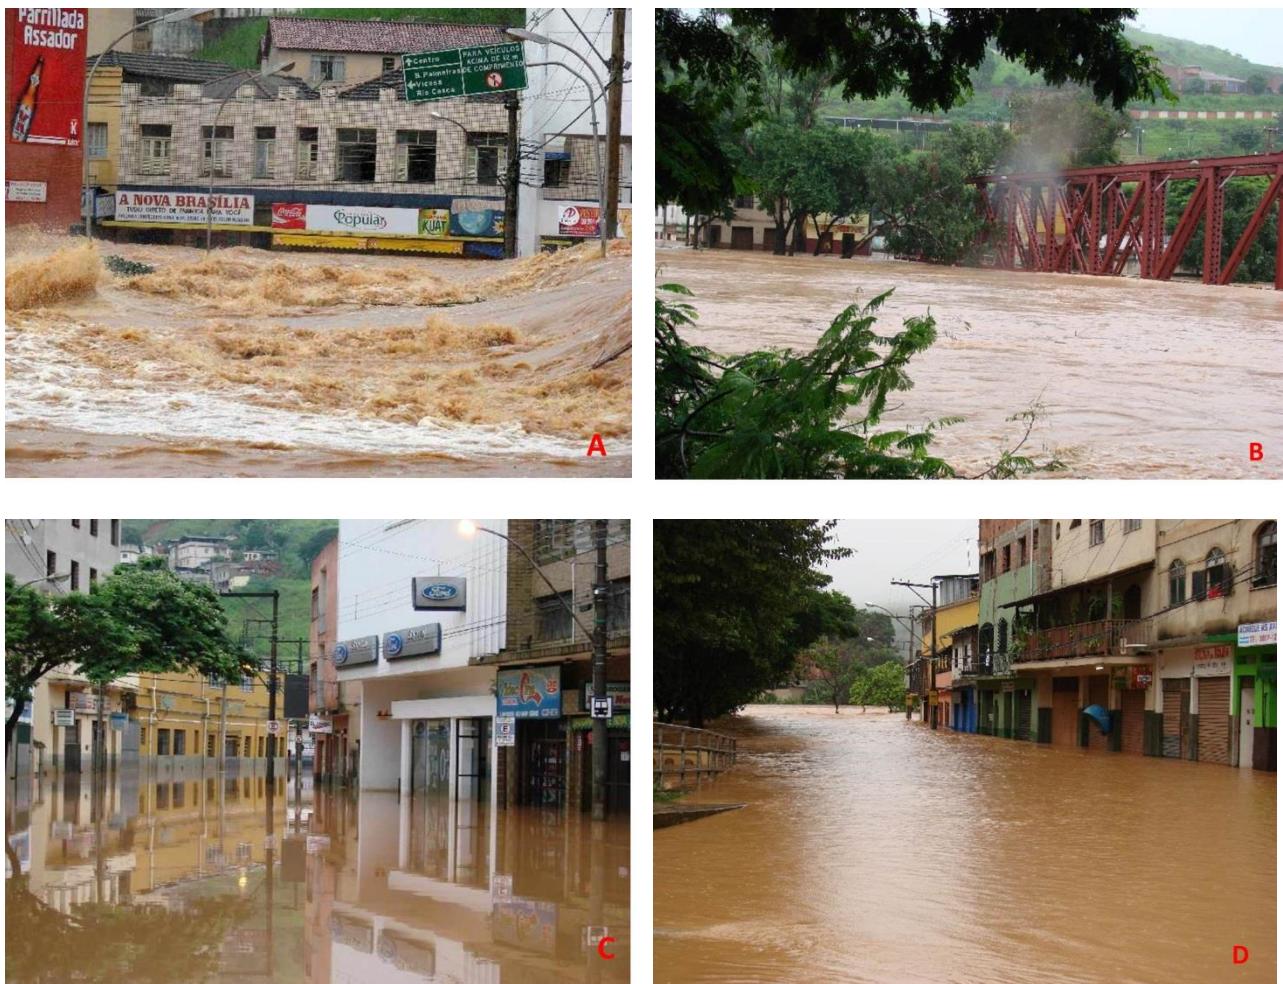
No Centro Histórico, a enchente também causou muitos danos às residências e estabelecimentos comerciais localizados à Rua Benedito Valadares e Avenida Arthur Bernardes, ambas situadas na margem direita do rio (Figura 50). No Bairro Vila Centenário a enchente causou muitos prejuízos e transtornos, sendo que parte do asfalto da Avenida Antônio Brant Ribeiro foi arrancada, afetando o tráfego de veículos. O pontilhão de ferro, localizado entre as Avenidas Custódio Silva e Antônio Brant Ribeiro ficou intransitável, devido à altura atingida pelas águas do rio Piranga e a Avenida Abdala Felício, onde existem vários estabelecimentos comerciais ficou completamente inundada (Figura 50). O ribeirão Vau – Açu, que é afluente do rio Piranga também atravessa Ponte Nova e costuma causar inundações que atingem o Centro Histórico e as Vilas Santa Tereza e Oliveira, por onde passa a BR – 120 que dá acesso à Viçosa – MG. No dia 17 de dezembro de 2008, este ribeirão transbordou e bloqueou esse acesso à cidade. Além dos bairros já citados foram também atingidos os bairros Triângulo, Palmeiras, Santo Antônio e Rasa. Entre os dias 18 e 21 não foi possível obter a cota fluviométrica oficial, mas calcula-se que o nível do rio tenha atingido 900 cm. De acordo com a Coordenadoria Municipal de Defesa Civil de Ponte Nova (COMDEC), 30 casas foram destruídas, 544 pessoas ficaram desabrigadas e 4.070 ficaram desalojadas.

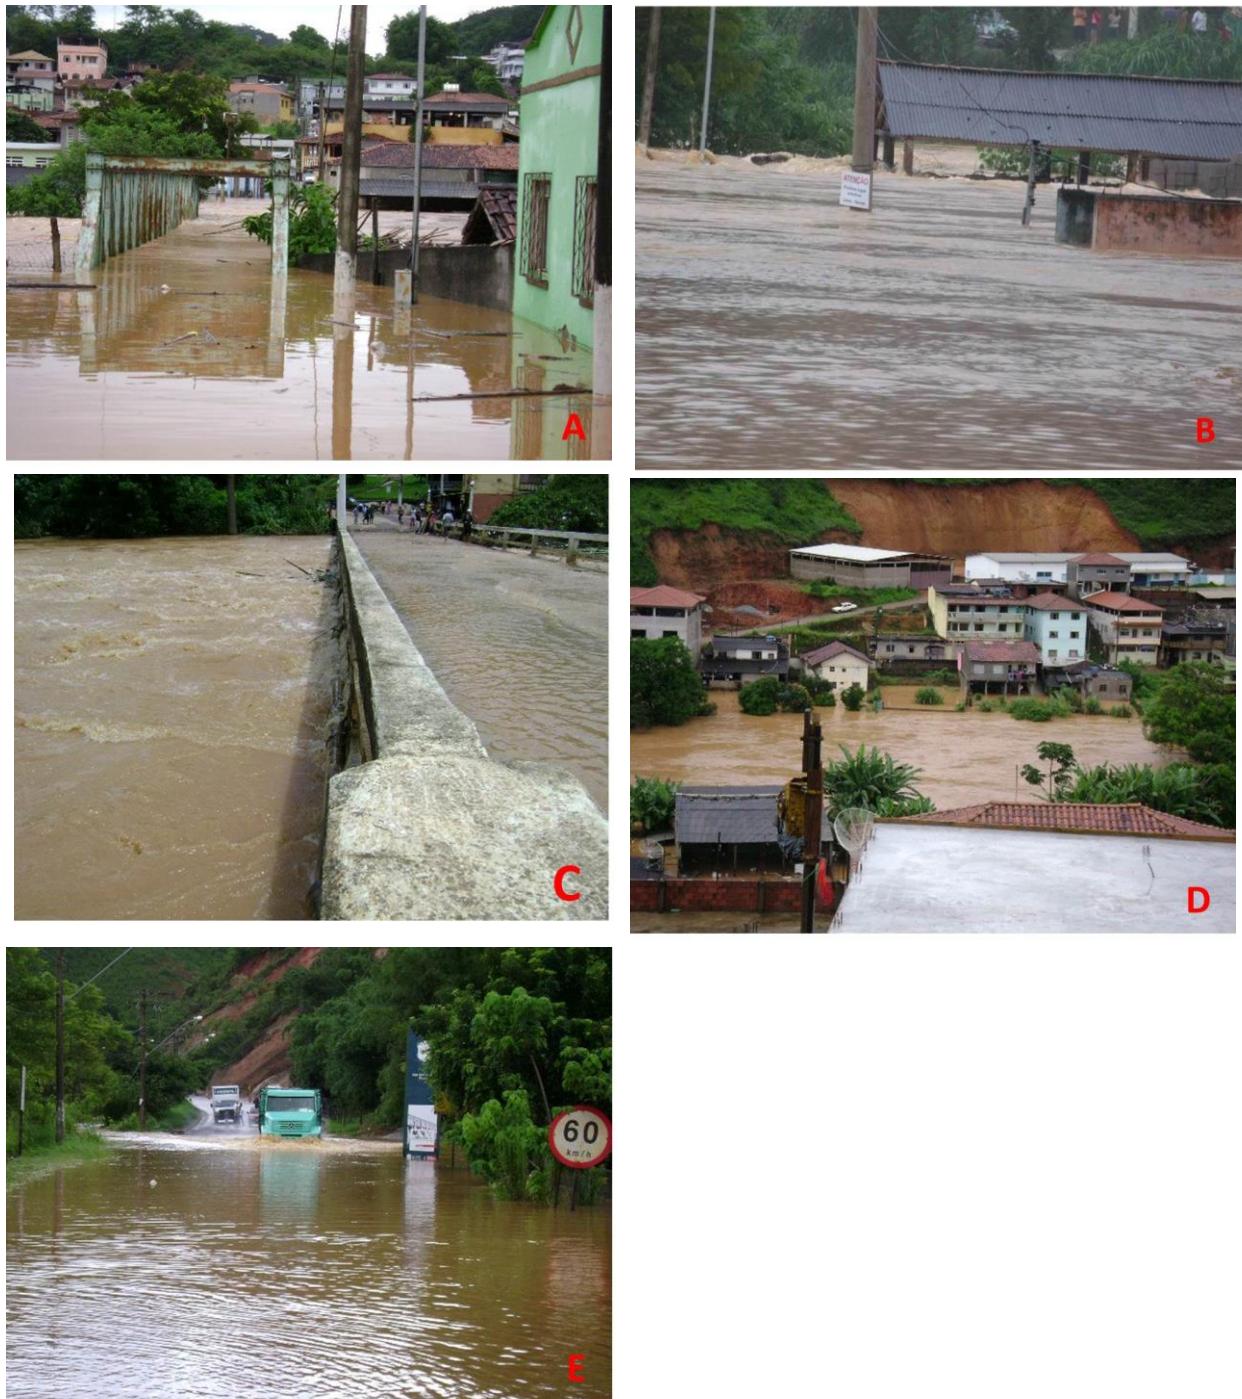
Figura 51 – Áreas Atingidas em Piranga – 2012; **A** – Passarela que liga a Rua do Mercado à Rua Cristóvão Lana; **B** – Rua Cristóvão Lana no Bairro Cidade Nova; **C** – Ponte na Avenida São José no Centro; **D** – Rua José Dutra; **E** – Entrada da Rua Nova;

Durante a madrugada do dia 2 para o dia 3 de janeiro de 2012, o rio Piranga voltou a transbordar, atingindo cota fluviométrica de 920 cm em Piranga. O Bairro Cidade Nova e a Rua José Dutra ficaram isolados, e uma extensão ainda maior da Rua Nova foi inundada, obrigando muitos moradores que não tinham sido afetados em 2008 a abandonarem suas residências. As ruas atingidas foram: Nestor de Paula Andrade, Durval Moreira Marota, Cristovão Lana, Geraldo Maciel de Paiva no Bairro Cidade Nova, e Rua do Mercado, José Euclides, Avenida Floriano Peixoto Maciel e Avenida São José no Centro (Figura 51). É importante salientar, que a Avenida Floriano Peixoto Maciel está situada na margem côncava do rio Piranga, portanto onde há bancos de solapamento, fato esse que ameaça as casas construídas na mesma. Para conter o desbarrancamento nessa margem, a Prefeitura Municipal construiu barreiras de contenção após a enchente de 2012

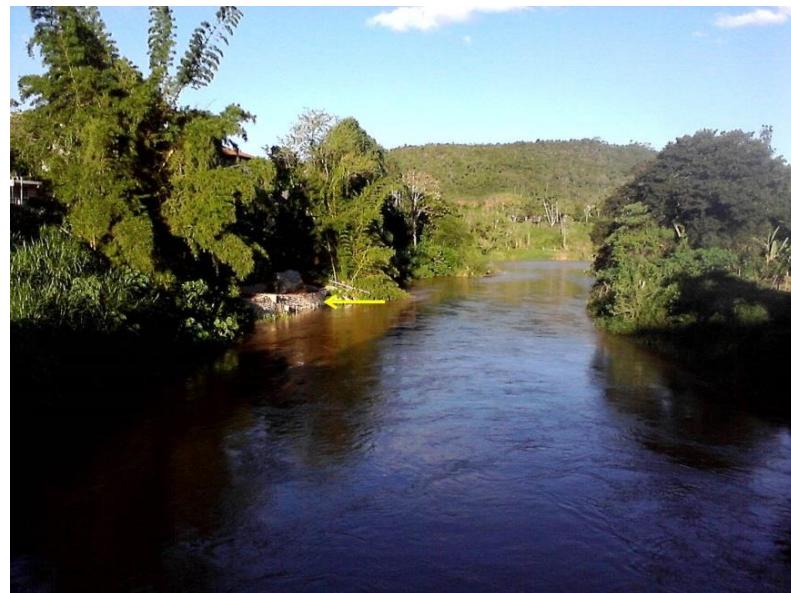
Figura 52 – Banco de Solapamento Estabilizado por Barreira de Contenção;  
Fonte: Acervo do autor, 16/11/2012.

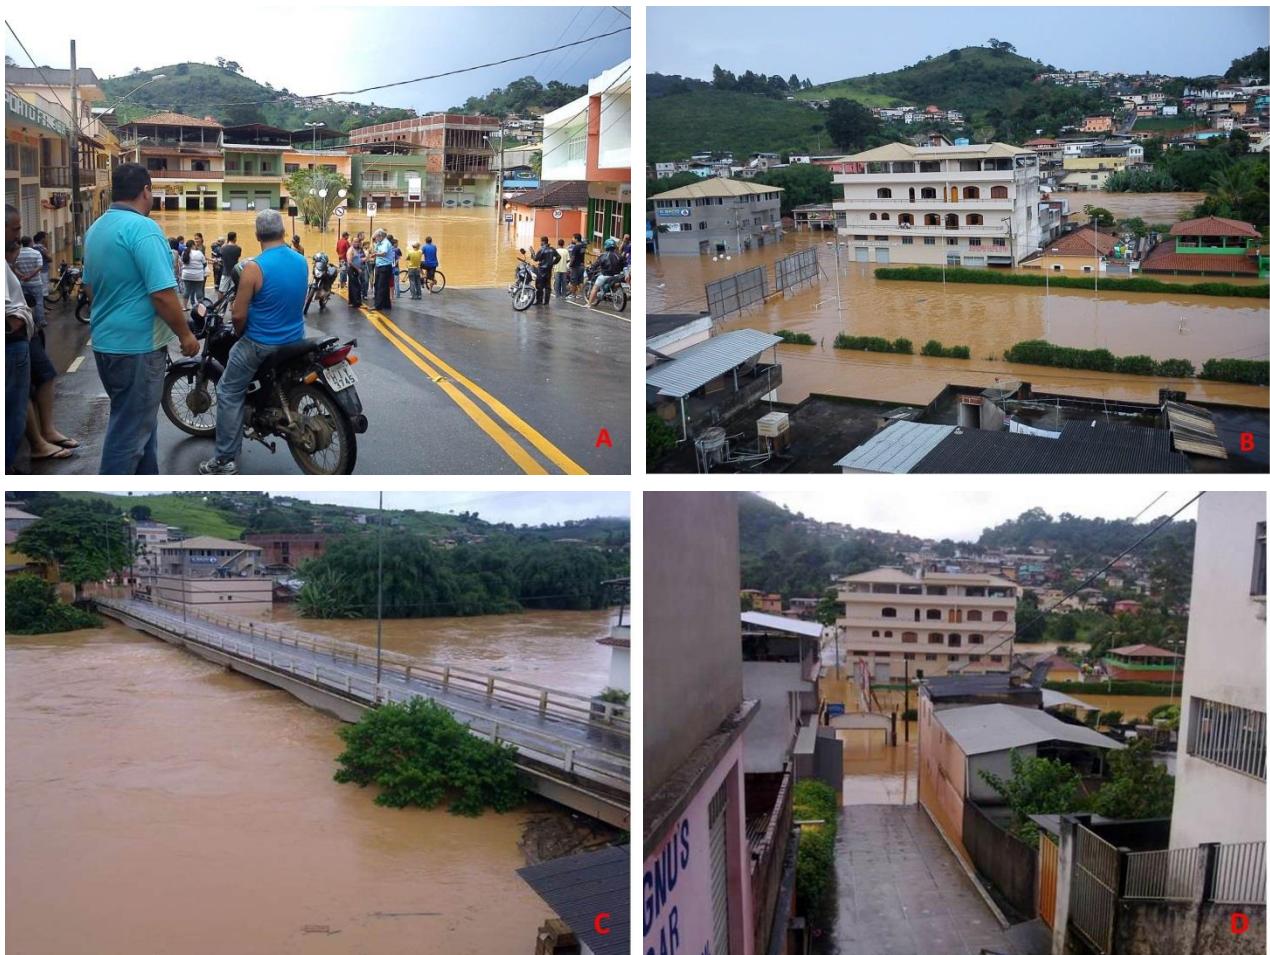
Figura 53 – Áreas Atingidas pela Enchente de 2012 em Porto Firme; **A** – Praça Juquinha Moreira; **B** – Praça de Esportes; **C** – Ponte no Centro da cidade; **D** – Escadaria Dona Isabel Passos;

Em Porto Firme (Figura 53) foram inundadas as mesmas áreas de 2008. Em Guaraciaba (Figura 54) a inundação teve início na manhã do dia 3/01, sendo que a cidade ficou isolada com as águas passando por cima da ponte até o fim da noite do dia 4. Não há dados fluviométricos oficiais de Guaraciaba, mas segundo o jornal Folha de Ponte Nova (06/01/2012, p. 15), o rio subiu cerca de 600 cm (Figura 55).

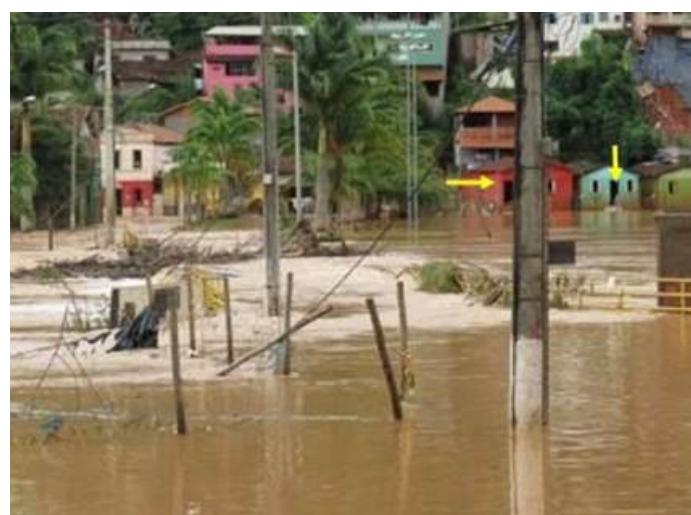
Figura 54 – Nível Atingido pela Água na Rua General Dutra em Guaraciaba;  
Fonte: Nascimento, 2013, p. 126.

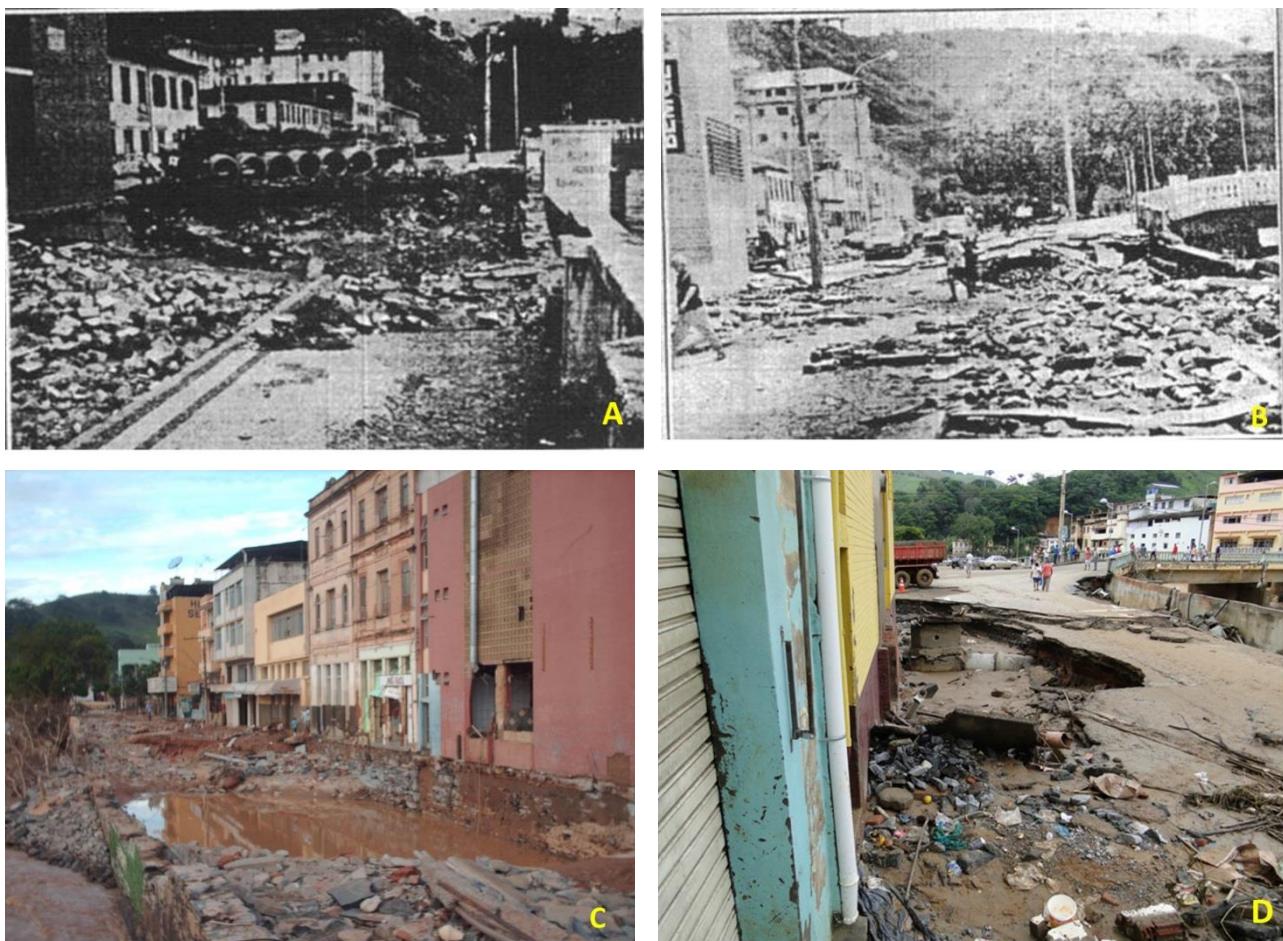
Figura 57 – Margem Direita do Rio Piranga Entre os Bairros Copacabana e Centro Histórico; **A** – Confluência da Rua Marcos Giardini com a Avenida Arthur Bernardes em 1979; **B** - Confluência da Rua Marcos Giardini com a Avenida Arthur Bernardes em 1997; **C** - Confluência da Rua Marcos Giardini com a Avenida Arthur Bernardes em 2008; **D** - Confluência da Rua Marcos Giardini com a Avenida Arthur Bernardes em 2012;

está localizado num trecho onde o rio Piranga descreve uma curva de quase 90°, como a água chega de montante com velocidade e força durante as enchentes, a tendência é erodir a margem direita (margem côncava), destruindo o asfalto e as residências situadas à mesma. A Rua João Pinheiro e a Avenida Arthur Bernardes tiveram o seu calçamento arrancado pela força das águas em todas as enchentes consideradas (1979, 1997, 2008 e 2012) como se pode verificar na Figura 57.
