**FATORES INTENSIFICADORES DAS ENCHENTES/INUNDAÇÕES NO  
MÉDIO E BAIXO RIO PIRANGA – MG**

Leonardo Alves de Oliveira Silva

Dissertação apresentada ao Programa de Pós-Graduação em Geografia – Tratamento da Informação Espacial da Pontifícia Universidade Católica de Minas Gerais como requisito parcial para a obtenção do título de Mestre em Geografia.

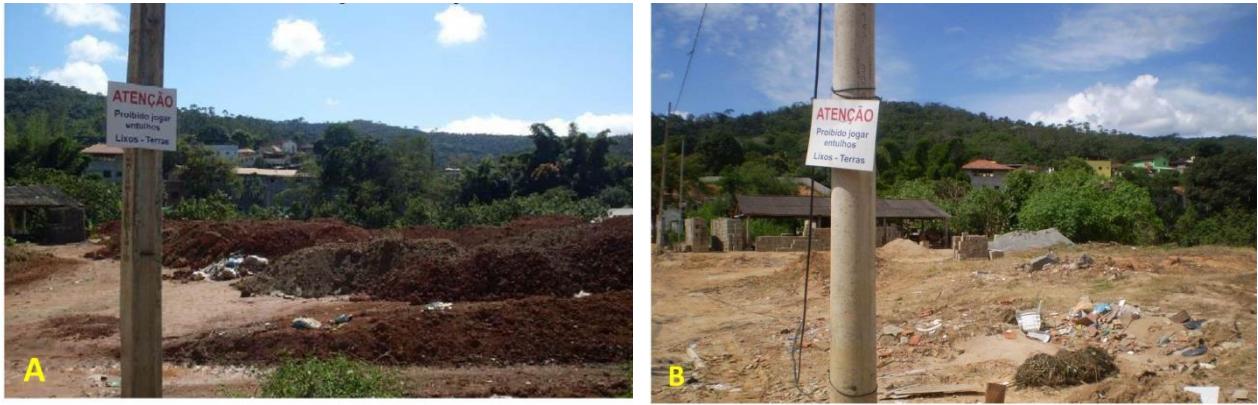
Figura 58 – Aterro na Margem Direita do Rio Piranga no Bairro Cidade Nova; **A** – Área sendo aterrada em 29/08/2009; **B** – Área completamente aterrada em 21/01/2012;

As enchentes que atingem o Vale do rio Piranga periodicamente não são apenas consequência das fortes chuvas de verão que atingem a região. O desmatamento, assoreamento e processos erosivos acelerados também contribuem para a ocorrência de enchentes, que se tornam cada vez mais perigosas em virtude da ocupação de áreas de risco pela população. Em Piranga, por exemplo, após a enchente de 1997 houve a expansão do Bairro Cidade Nova na margem direita do rio, com o loteamento nas proximidades da passarela e abertura da Rua Nestor de Paula Andrade. Também ocorreu a abertura e loteamento da Avenida Floriano Peixoto Maciel saída para Porto Firme, localizada na margem esquerda. Estas áreas foram atingidas em 2008, entretanto, depois desse evento, novas construções surgiram nessas áreas, e aterros foram realizados às margens do rio Piranga, como o verificado na Rua Cristóvão Lana, próximo à Passarela no Bairro Cidade Nova (Figura 58). Neste local, o proprietário aterrou uma área ocupada naturalmente pelo rio em períodos

de cheia, inundada parcialmente em 1997 e completamente em 2008, com o propósito de evitar uma nova inundação da área. Em 2012, foi nítida a influência deste aterro sobre a magnitude da inundação para os moradores deste bairro, pois antes do rio tomar a passarela, várias casas do bairro que não foram afetadas em 2008, já haviam sido invadidas pelas águas. Outro fator que influencia as enchentes que afetam o município de Piranga é a presença de bancos de solapamento (Figura 59) decorrentes da fragilidade do material que compõe as margens (depósitos silto-arenosos) e a inexistência de mata ciliar. Diante disso, o canal fluvial se torna largo e assoreado, apresentando brusca redução do volume de água durante o período de estiagem e rápidos picos de vazão durante o período chuvoso, o que favorece o rápido transbordamento.

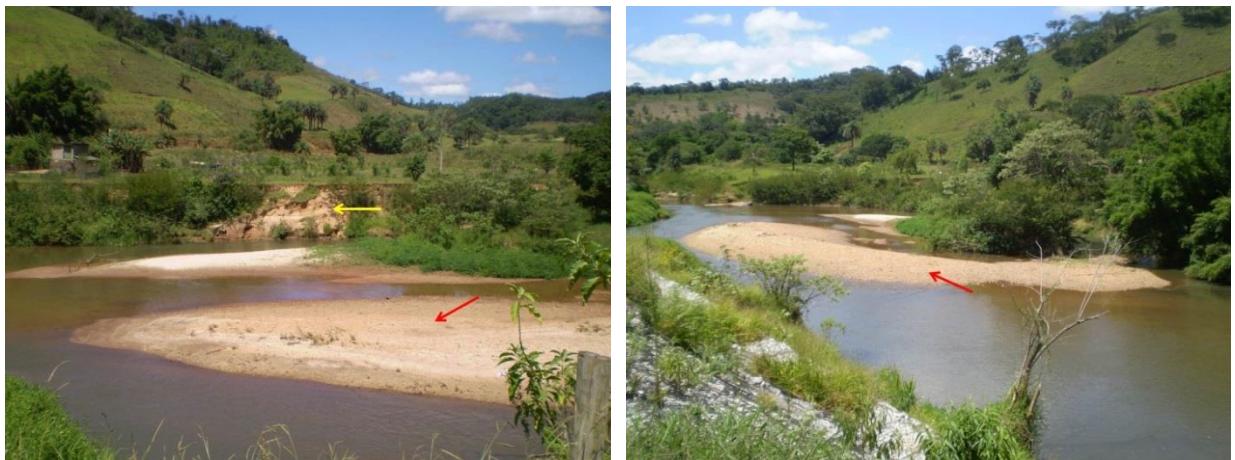
Figura 59 – Alargamento do Leito do Rio Piranga na Entrada da Rua Nova; A seta amarela mostra o banco de solapamento e as setas vermelhas mostram as barras centrais de sedimentos;

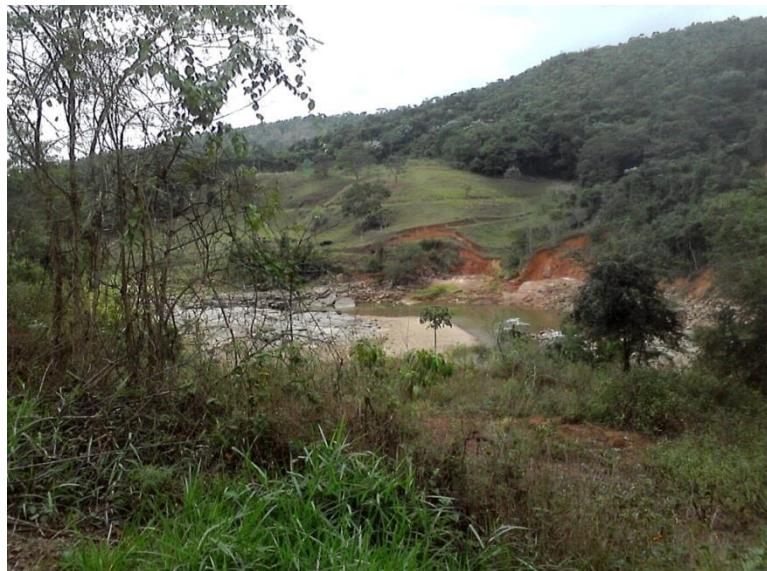
Figura 60 – Erosão Marginal à Jusante da Barragem da PCH Brecha;  
Fonte: Acervo do autor, 20/07/2012.

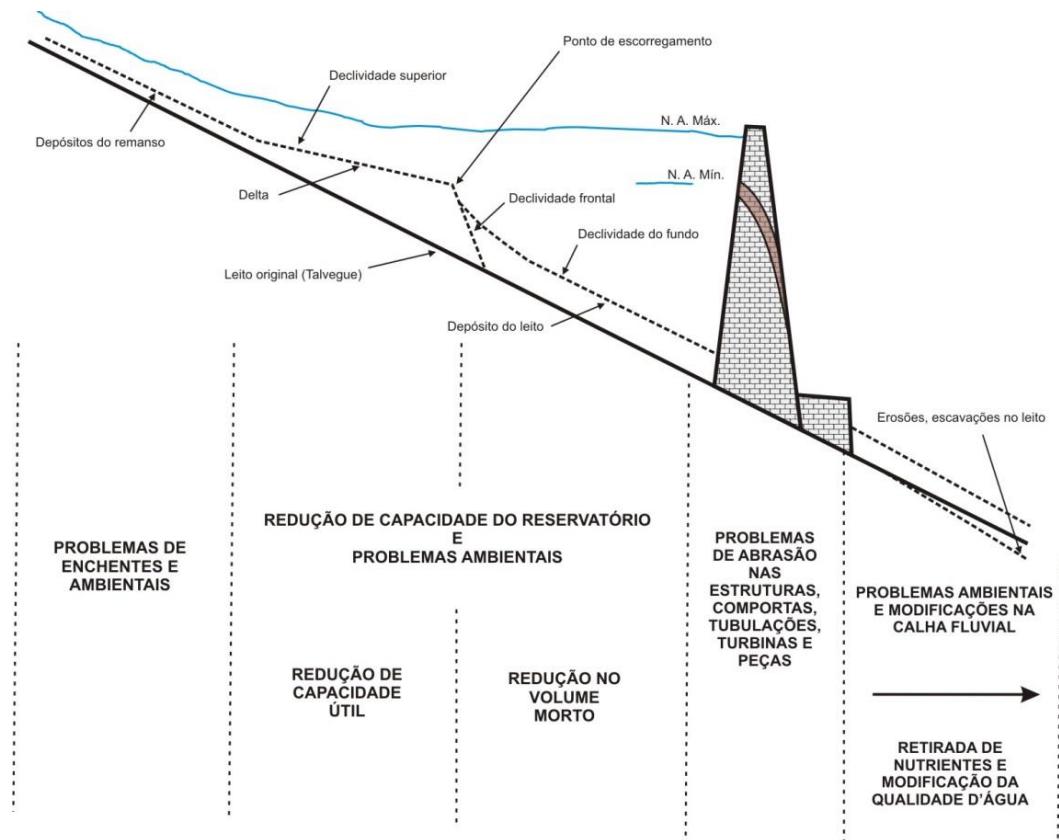
Figura 61 – Modificações na Dinâmica Fluvial Proporcionadas por Barragens;  
Fonte: Adaptado de Carvalho, 1994, p. 290.

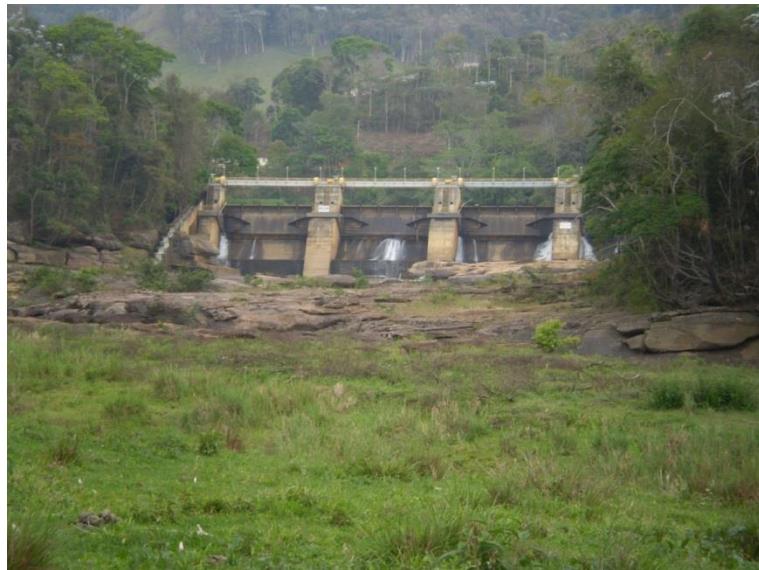
Figura 62 – Barragem da PCH Brecha;  
Fonte: Acervo do autor, 23/10/2013.

Todos os problemas citados na figura anterior estão presentes na barragem da PCH Brecha (Figura 62). Como o aproveitamento é pequeno, os impactos são visíveis no reservatório e alguns quilômetros à montante e à jusante da barragem, que é alvo de uma controvérsia no que tange à questão da liberação dos sedimentos do reservatório. As barragens apresentam um dispositivo chamado comporta de sedimentos, pelo qual é liberada certa quantidade de sedimentos, ajudando a manter controlada a taxa de sedimentação no reservatório e prorrogando a sua vida útil. Entretanto, denúncias feitas pela população e por movimentos sociais dos municípios de Guaraciaba e Ponte Nova através de conversas informais, afirmam que a comporta de sedimentos da barragem da PCH Brecha nunca funcionou, e isso pode explicar o anormal assoreamento do reservatório verificado desde alguns anos após a sua construção.

A cidade de Guaraciaba, localizada a 11 km à montante da PCH Brecha apresenta graves problemas relacionados às enchentes que ocorrem periodicamente. Grande parte da população de Guaraciaba e o Movimento dos Atingidos por Barragens (MAB) alegam que a barragem tem influência direta sobre as enchentes, afirmando que antes da instalação do aproveitamento as enchentes se dissipavam de forma mais rápida, diferentemente do que tem ocorrido nas enchentes pós 1958. A Novelis, empresa do setor de alumínio a qual a PCH pertence, alega que a mesma não interfere na questão das enchentes, afirmando que mesmo que não existisse o reservatório a cidade de Guaraciaba seria afetada pelas enchentes, já que se trata de um fenômeno natural. O MAB conta com a assessoria técnica e jurídica do NACAB (Núcleo de Assessoria às Comunidades Atingidas por Barragens) que pertence à Universidade Federal de Viçosa (UFV) e é composto por cientistas e
