PONTIFÍCIA UNIVERSIDADE CATÓLICA DE MINAS GERAIS
Programa de Pós-Graduação em Engenharia Mecânica

**ANÁLISE MECÂNICA DO ALUMÍNIO AERONÁUTICO 7075-T6 SUBMETIDO A
DESCARGAS ATMOSFÉRICAS SIMULADAS**

Tese apresentada ao Programa de Pós-Graduação em Engenharia Mecânica da Pontifícia Universidade Católica de Minas Gerais, como requisito parcial para obtenção do título de Doutor em Engenharia Mecânica.

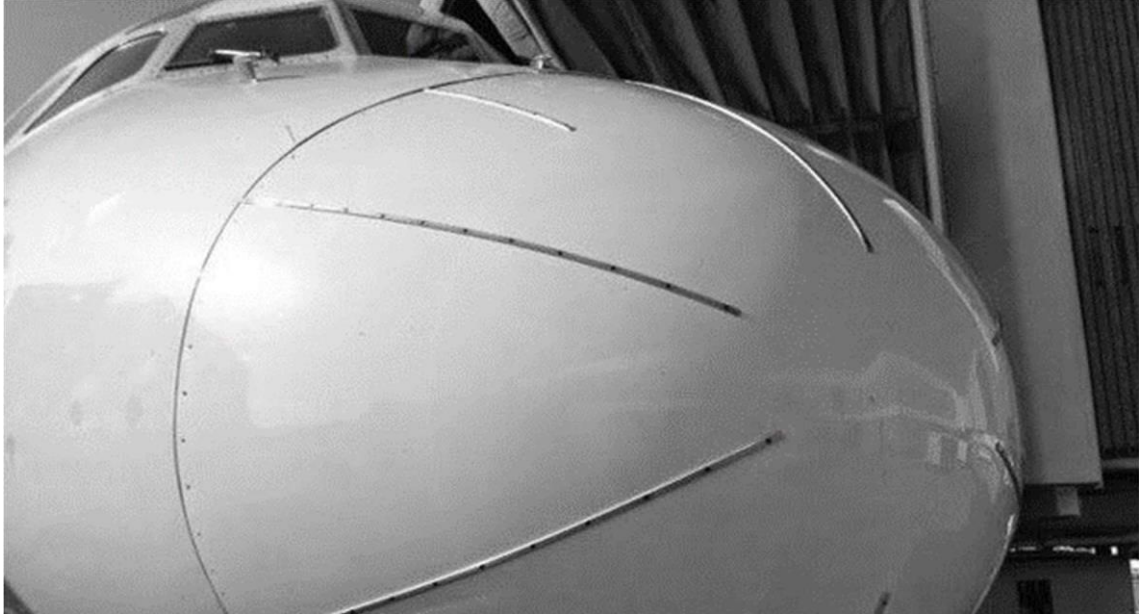
Hall (2005), afirma que no caso dos materiais não metálicos, as ações são diversas. Dentre as principais têm-se: a metalização, a utilização do *lightning diverter* e a pintura de alta condução de eletricidade. A ideia neste caso é reduzir a resistência ao avanço da corrente elétrica, elevando a condutividade do material. A metalização, por exemplo, consiste em aplicar uma malha ou revestimentos metalizados nas superfícies de baixa condutividade da fuselagem. Sua fixação é feita por meio de resina especial.

Figura 15 - *Lightning diverters* instalados no radome de uma aeronave

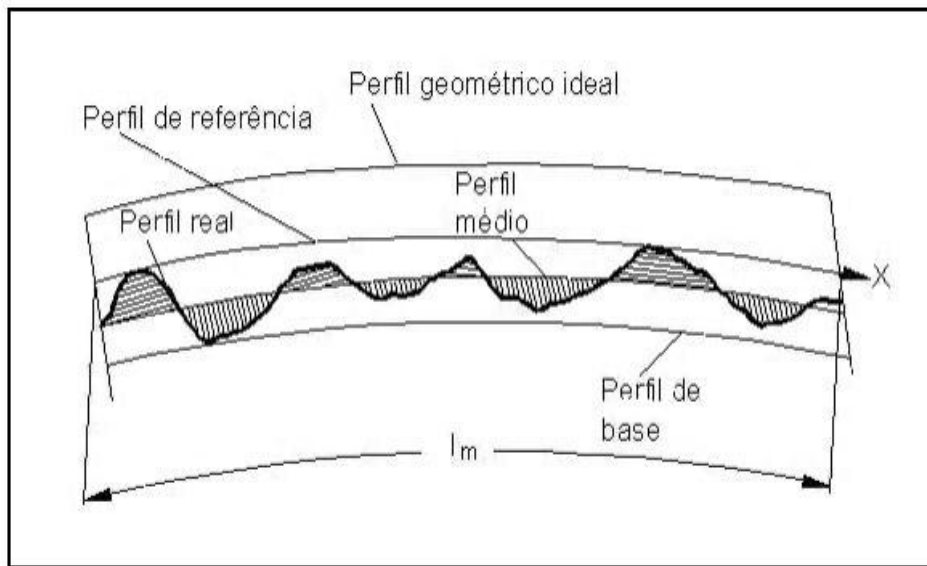
Figura 17 - Parâmetros básicos para a medida de superfície

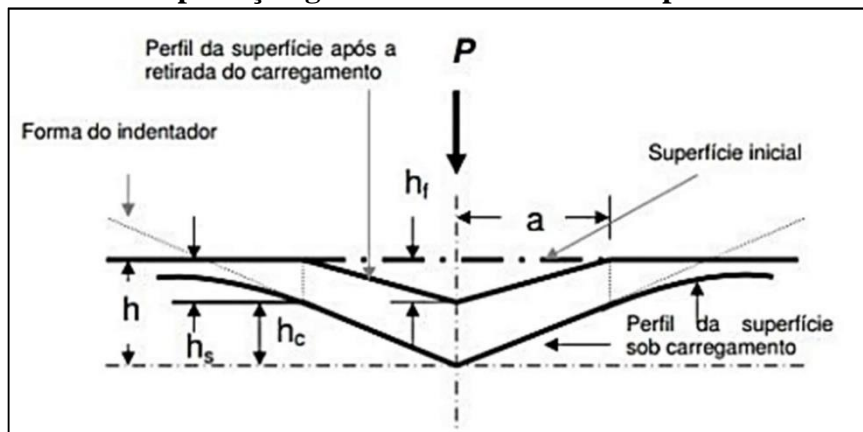
Figura 18 - Interpretação gráfica do contato entre o penetrador e a peça

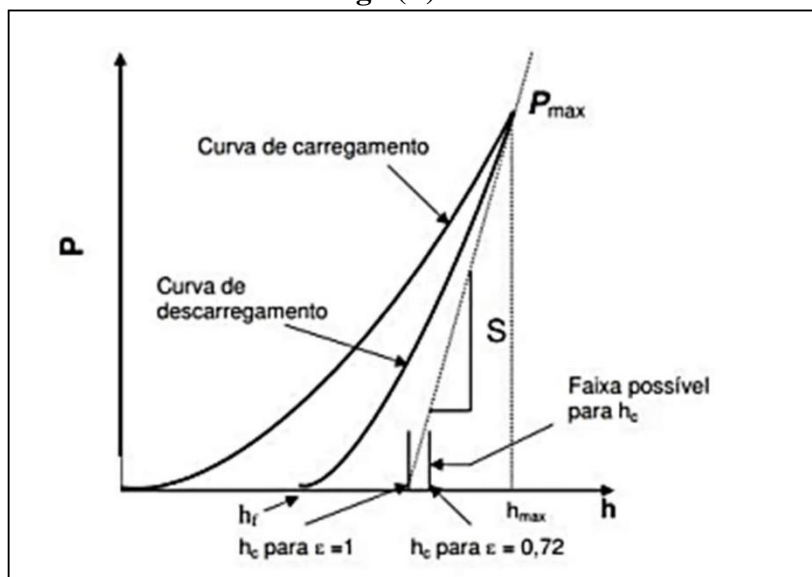
A Figura 19 mostra a curva característica de um único ciclo de carregamento e descarregamento. Pode-se verificar que durante a fase de carregamento a força é elevada até P_{max} e a profundidade de indentação é máxima neste ponto. Na medida em que a carga é reduzida, observa-se também a redução do valor de indentação (deformação elástica). Contudo, ela não retorna ao seu ponto de origem quando cessada a carga P , registrando o valor final h_f (MICHÉL, 2005; DAR; CHEN 2015; CRIPPS, 2006). Para os cálculos recomenda-se seguir a norma ASTM E2546, pois será necessário avaliar qual tipo de indentador será utilizado. Para cada indentador há uma equação e procedimento específico.

Figura 19 - Curva característica Carga (P) versus Profundidade de Penetração (h)

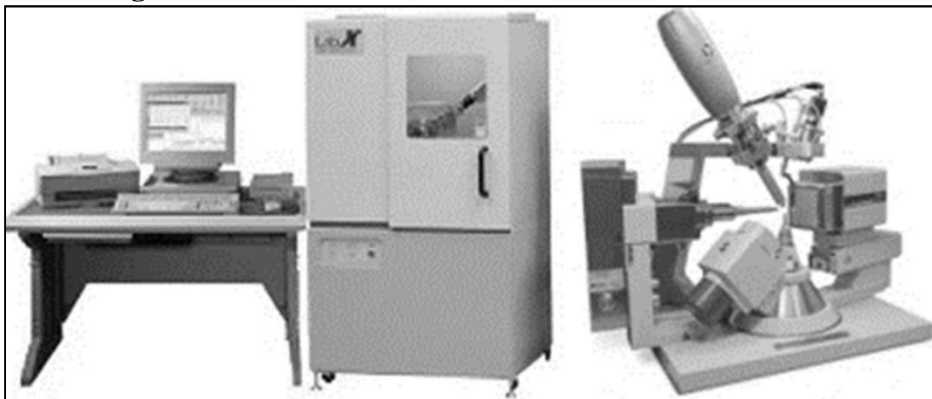
Figura 20 - Difratômetro Shimadzu modelo XRD-6100

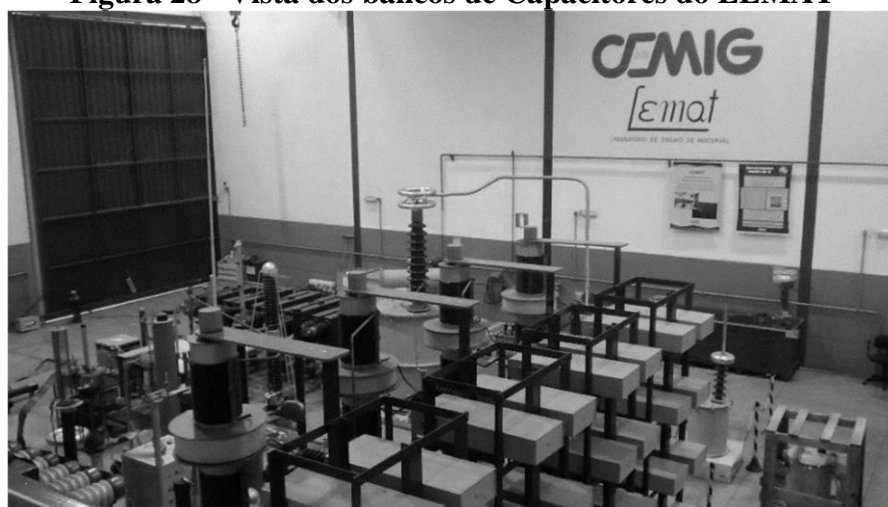
Figura 28 - Vista dos bancos de Capacitores do LEMAT

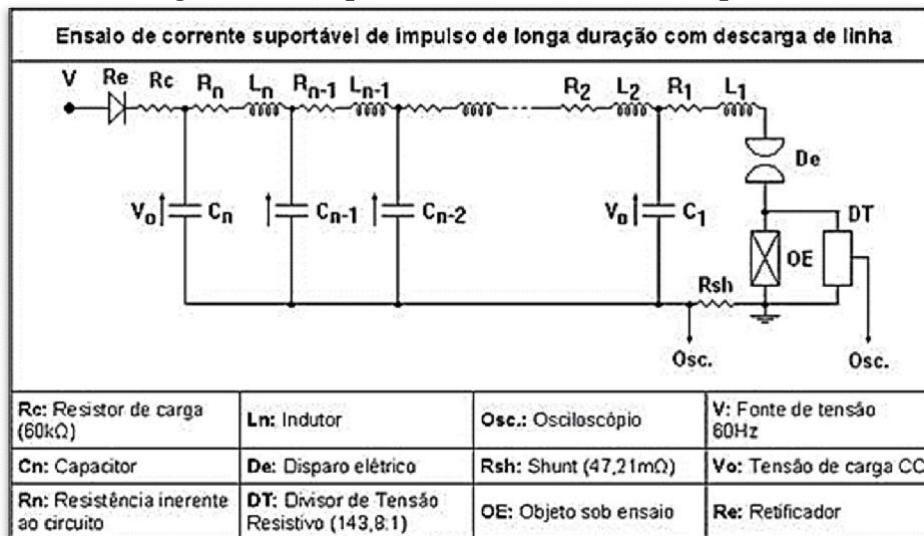
Figura 32 - Esquema elétrico do banco de provas

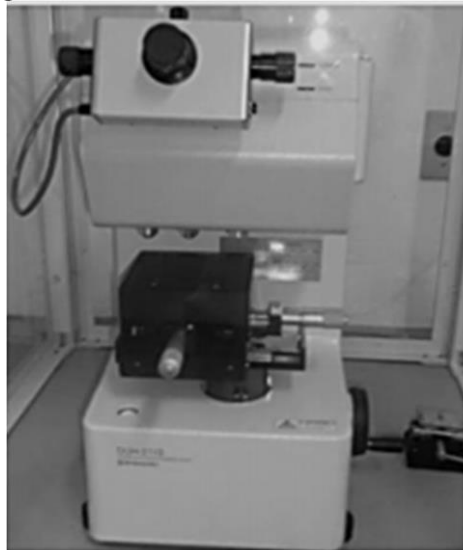
Figura 36 - Durômetro modelo DUH-21

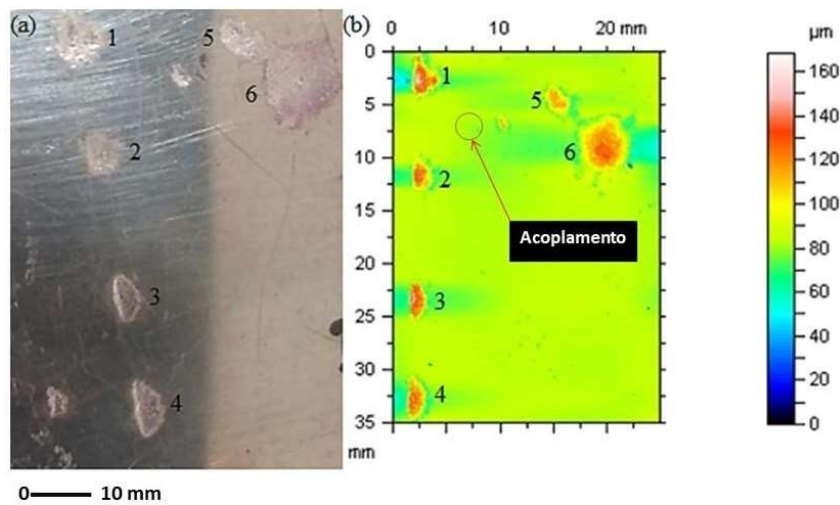
Figura 43 - Amostra utilizada na perfilometria (a), resultado da avaliação de espessura no perfilômetro (b)

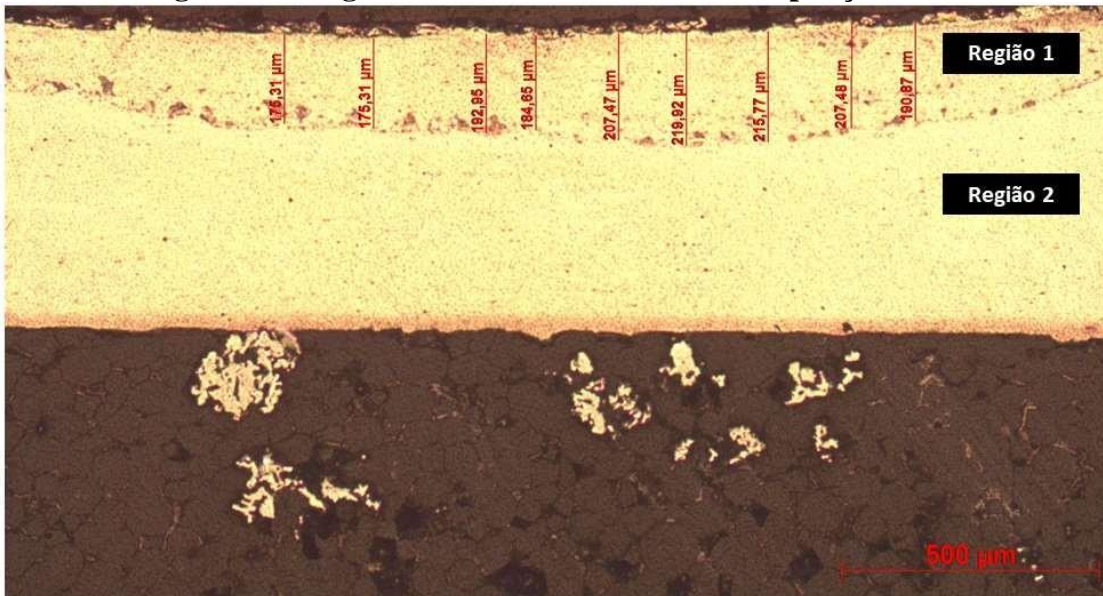
Figura 49 - Região abaixo do dano no CP2. Ampliação de 50x

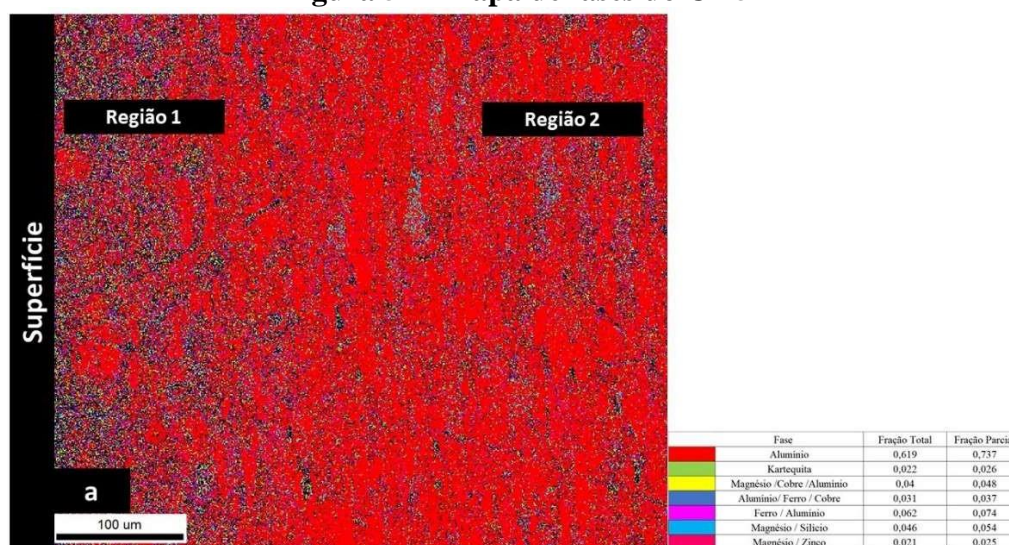
Figura 57 - Mapa de fases do CP 5
