**AVALIAÇÃO COMPARATIVA DA RESISTÊNCIA DE MATERIAIS  
RESTAURADORES NO COMPORTAMENTO BIOMECÂNICO DE DENTES  
GRETADOS**

Dissertação apresentada ao Programa de Pós-graduação em Odontologia da Pontifícia Universidade Católica de Minas Gerais, como requisito parcial para obtenção do título Mestre em Odontologia, Área de Concentração: Clínicas Odontológicas.

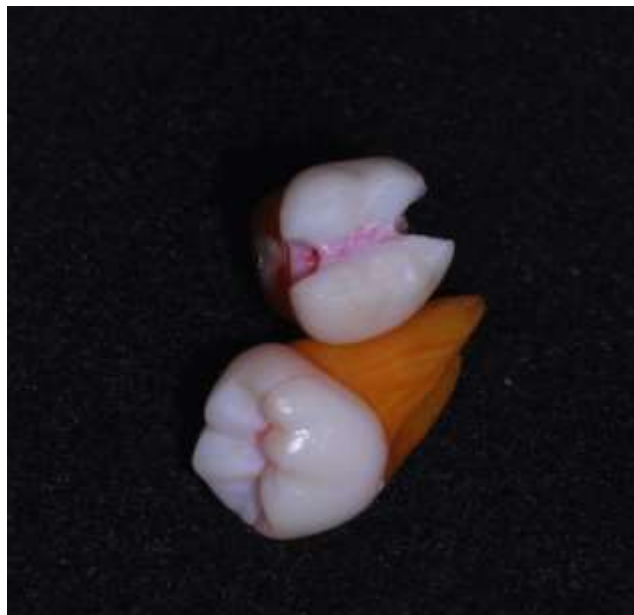
Foram utilizados três dentes artificiais (Fig. 1), radiopacos em análise radiográfica, sendo um hígido e dois fabricados com a greta no sentido méso-distal padronizadas (IM do Brasil®, São Paulo, Brasil). Posteriormente, esses dentes foram utilizados como modelo para escaneamento e confecção dos dentes utilizados no estudo. Esses dentes artificiais foram escaneados a partir do sistema CAD/CAM (3shape, Copenhagen, Denmark) e impressos por uma impressora 3D (Anycubic Photon Mono X 6K, Shenzhen, China). Para a impressão, foi utilizado a Resina para impressão 3D (Proton, Belo Horizonte, Brasil).

**Figura 1: Dentes artificiais fabricados pela empresa IM do Brasil™**

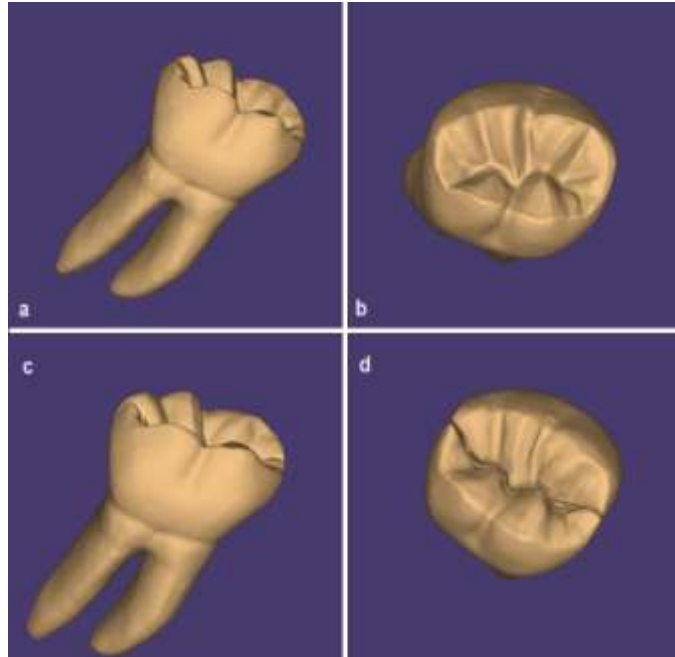
- O grupo 2 não recebeu nenhum tipo de preparo cavitário. Consiste no elemento com greta no sentido méso-distal, na face oclusal (Figs. 2c e 2d). A greta foi escaneada pelo sistema CAD/CAM da 3shape e reforçada pelo próprio sistema Exocad com uma profundidade de 3,5 mm na oclusal, 1,2 mm na mesial e 2,6 mm na distal. Essas medidas foram realizadas a partir de uma radiografia digital em que a trinca se aproximasse da câmara pulpar, sem o envolvimento da mesma.

**Figura 2: Imagens retiradas do sistema Exocad de escaneamento previamente a sua impressão**

Legenda: a) Imagem lateral do elemento hígido (Grupo 1); b) Imagem oclusal do elemento hígido (Grupo 1); c) Imagem lateral do elemento gretado (Grupo 2); d) Imagem oclusal do elemento gretado (Grupo 2).

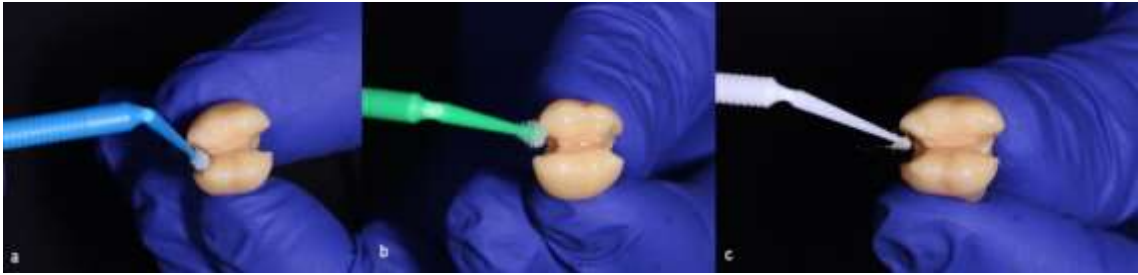
**Figura 4: Processo de adesão dos espécimes**

Legenda: a) Aplicação de Clearfil SE Bond primer; b) aplicação de Silano; c) Aplicação de Clearfil SE Bond.

- No grupo 4, os dentes com preparo MOD passaram pela etapa de restauração adesiva direta em resina composta. De acordo com o fabricante, foi realizado a aplicação do Clearfil SE Bond primer (Kuraray, Tóquio, Japão) por 20 segundos (Fig. 4a) em toda cavidade e foram suavemente secas com leve jatos de ar. Em seguida, foi aplicado o agente de união (Fig. 4b) Silano (Angelus, Londrina, Brasil) e aplicado uma fonte de calor, sendo utilizado um secador de cabelo, durante dois minutos. Após esse passo, o Clearfil SE Bond (Kuraray, Tóquio, Japão) foi aplicado nas superfícies das cavidades (Fig. 4c) e realizado a remoção do excesso com papel absorvente e fotopolimerização por 20 segundos com o auxílio do Fotopolimerizador Valo™ Grand (Ultradent Inc., Salt Lake City EUA). As cavidades foram então restauradas com resina composta Forma (Ultradent Inc., Salt Lake City EUA), com a técnica incremental (Fig. 5), de acordo com Lutz *et al.* (1986) e fotopolimerizada por 30 segundos por incremento e 40 segundos fotopolimerização final.

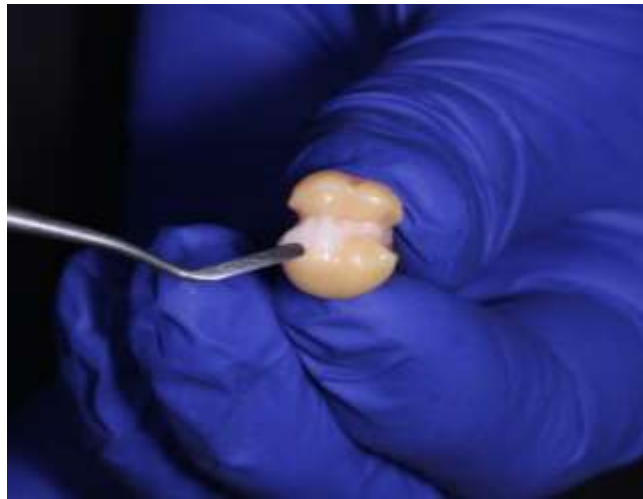
**Figura 5: Restauração em resina composta da cavidade MOD**

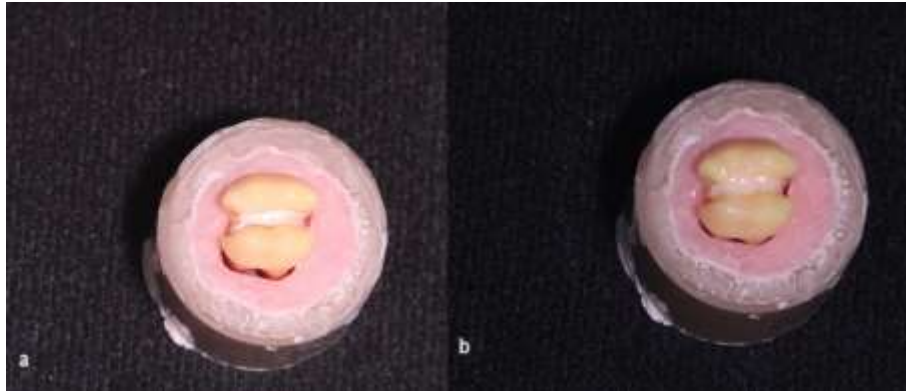
**Figura 8: Fita de contenção de polietileno, o Ribbond™**

Legenda: a) Posicionamento para aferir métrica da fita; b) Ribbond™ com a resina flow heavy Grandioso™

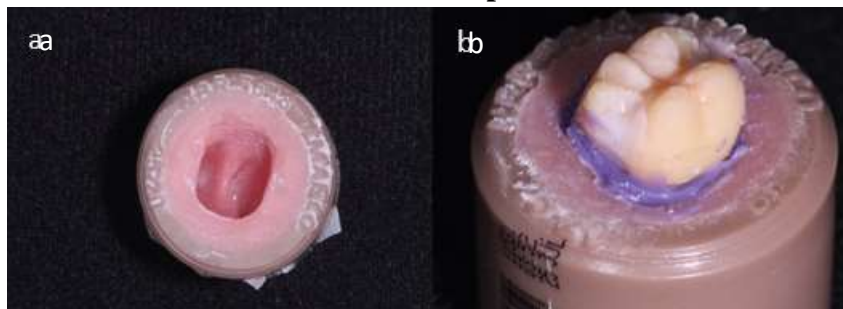
**Figura 10: a) Aspecto após a polimerização da resina acrílica; b) Espécime posicionada no acrílico com poliéter**

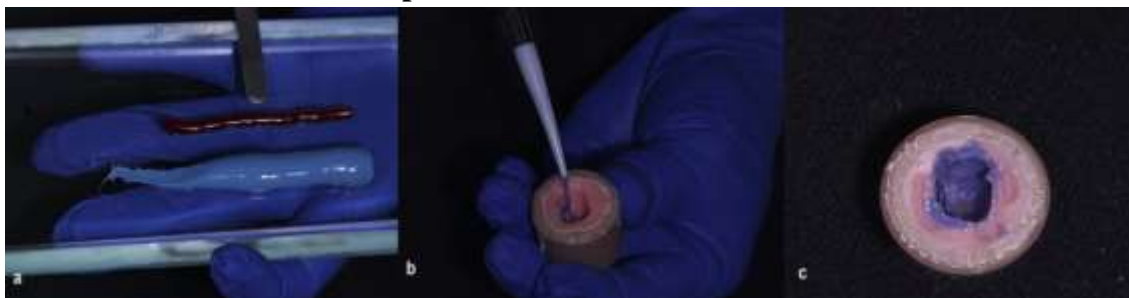
**Figura 11: a) Espatulação do poliéter; b) Inserção do poliéter no PVC + Resina Jet com o auxílio de uma seringa; c) Aspecto logo após a inserção do poliéter, antecedendo o posicionamento do dente**

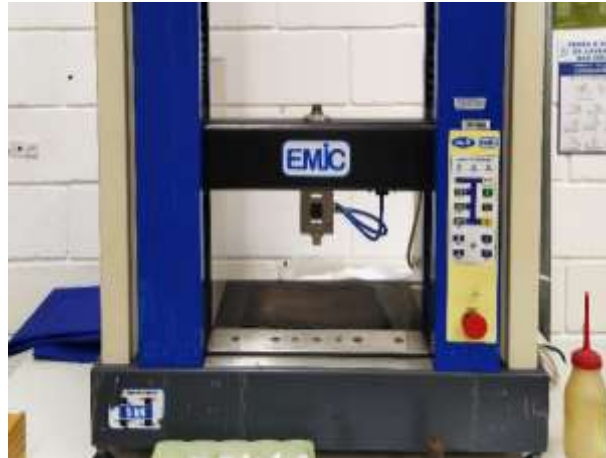
O teste de compressão foi realizado em uma Máquina Universal de Ensaio (Emic, Instron, linha DL, Norwood, EUA) no Laboratório de Engenharia da Pontifícia Universidade Católica de Minas Gerais (Fig. 12), com célula de carga de quinhentos quilogramas força. O ensaio foi padronizado no sistema e a máquina foi programada para encerrar o teste logo que houvesse uma fratura. Para padronização da posição, foi utilizado fita adesiva para o posicionamento da mesa e do suporte com o espécime para referência para a mesma posição (Figs. 13a e 13b). Foi utilizado uma barra de aço inoxidável para realizar a força compressiva (Fig. 13 c). Em todos os casos a força foi aplicada na superfície oclusal da restauração tocando as cúspides vestibulares e linguais dos dentes. (Fig. 13d) A força necessária para fraturar cada dente foi registrada em newtons (N).

**Figura 12: Máquina utilizada para o teste de compressão Emic™**

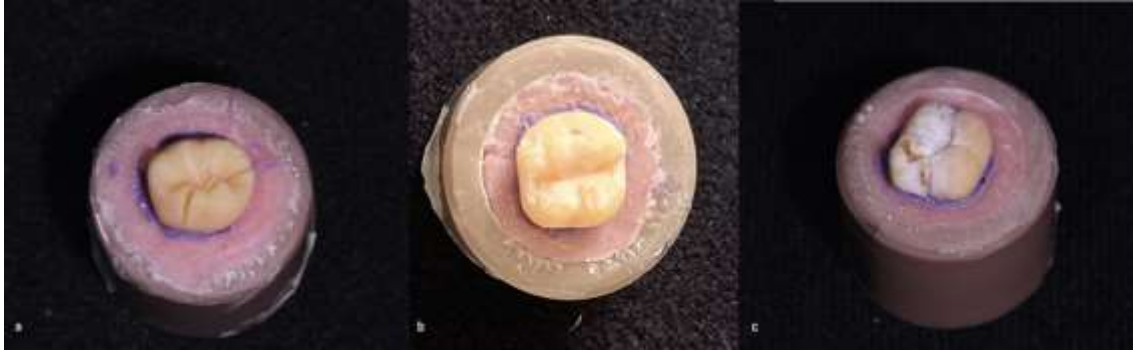
da resina composta e/ou Ribbond™ e resina composta), sendo subdividida em Tipo 3 A (falha na superfície da Resina composta) e; Tipo 3 B (falha na superfície da resina composta e Ribbond™) (Fig. 14c).

**Figura 14: a) Fratura Tipo 1; b) Fratura tipo 2; c) Fratura tipo 3**

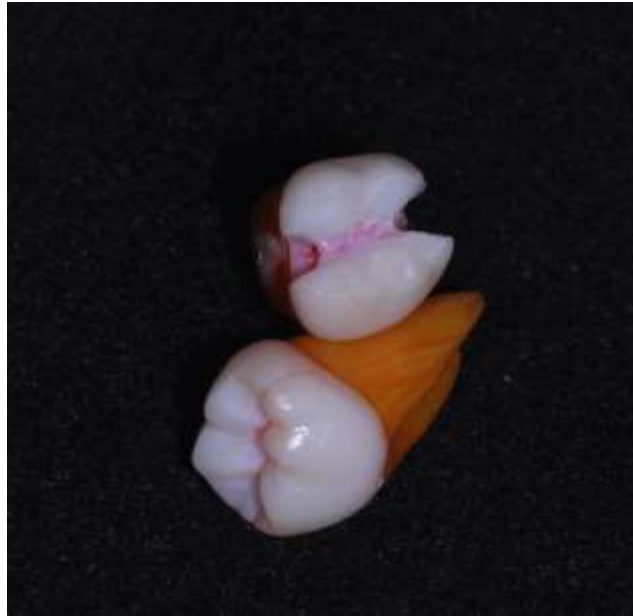
Foram utilizados três dentes artificiais (Fig. 1), radiopacos em análise radiográfica, sendo um hígido e dois fabricados com a greta no sentido méso-distal padronizadas (IM do Brasil®, São Paulo, Brasil). Posteriormente, esses dentes foram utilizados como modelo para escaneamento e confecção dos dentes utilizados no estudo. Esses dentes artificiais foram escaneados a partir do sistema CAD/CAM (3shape, Copenhagen, Denmark) e impressos por uma impressora 3D (Anycubic Photon Mono X 6K, Shenzhen, China). Para a impressão, foi utilizado a Resina para impressão 3D (Proton, Belo Horizonte, Brasil)

**Fig 1.** Dentes artificiais fabricados pela empresa IM do Brasil™

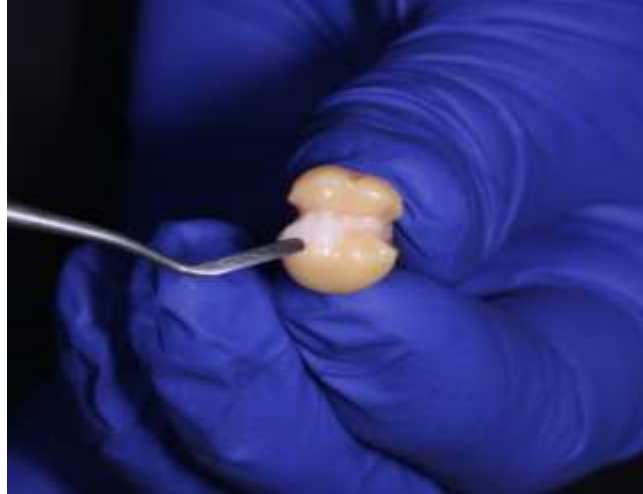
- No Grupo 4, os dentes com preparo MOD passaram pela etapa de restauração adesiva direta em resina composta. De acordo com o fabricante, foi realizado a aplicação do Clearfil SE Bond primer (Kuraray, Tóquio, Japão) por 20 segundos em toda cavidade e foram suavemente secas com leve jatos de ar. Em seguida, foi aplicado o agente de união Silano (Angelus, Londrina, Brasil) e aplicado uma fonte de calor, sendo utilizado um secador de cabelo, durante dois minutos. Após esse passo, o Clearfil SE Bond (Kuraray, Tóquio, Japão) foi aplicado nas superfícies das cavidades e realizado a remoção do excesso com papel absorvente e fotopolimerização por 20 segundos com o auxílio do Fotopolimerizador Valo™ Grand (Ultradent Inc., Salt Lake City EUA). As cavidades foram então restauradas com resina composta Forma (Ultradent Inc., Salt Lake City EUA), com a técnica incremental (Fig. 4), de acordo com Lutz et

**Fig 4.** Restauração em resina composta da cavidade MOD.

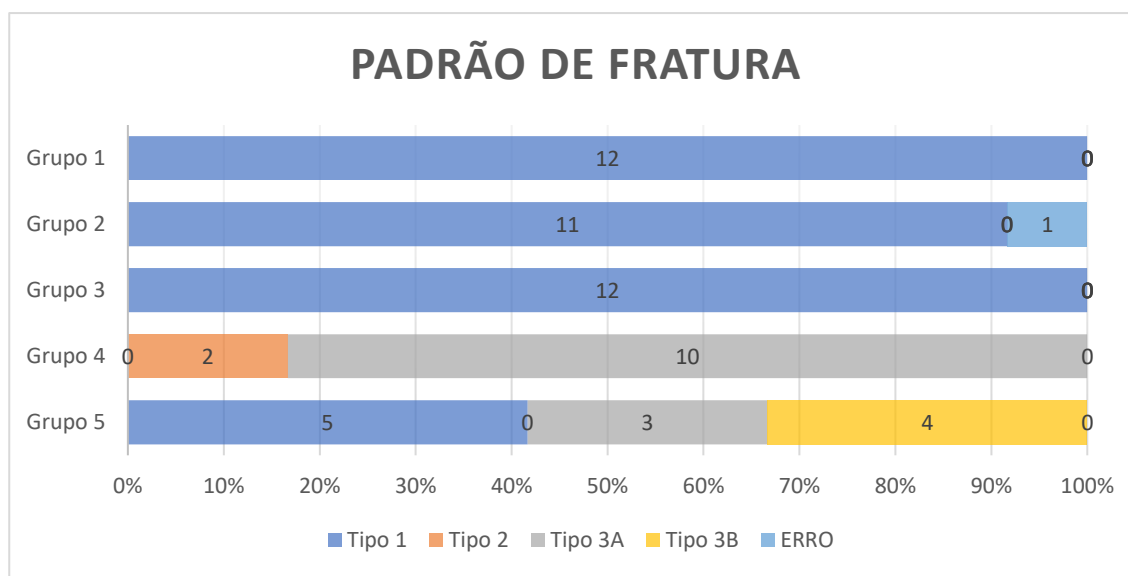
**Fig 6.** Padrão de Fratura dos espécimes ao teste de compressão
