PONTIFÍCIA UNIVERSIDADE CATÓLICA DE MINAS GERAIS
Programa de Pós-Graduação em Engenharia Mecânica

**ANÁLISE MICROESTRUTURAL E DO COMPORTAMENTO MECÂNICO
DA LIGA DE ALUMÍNIO 7475 – T761 EXPOSTO A DESCARGAS ATMOSFÉRICAS**

Dissertação apresentada ao Programa de Pós-Graduação em Engenharia Mecânica da Pontifícia Universidade Católica de Minas Gerais, como requisito parcial para obtenção do título de Mestre em Engenharia Mecânica.

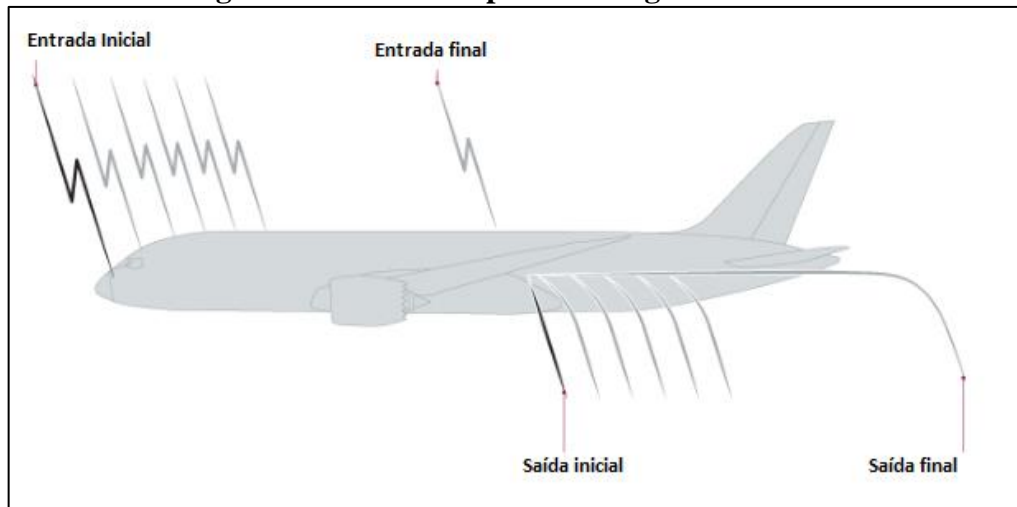
Figura 11 - Efeito swept na fuselagem de uma aeronave

O efeito *Swept* ocasiona uma varredura superficial pela descarga atmosférica, que gera vários pontos de entrada e de saída do raio, como pode ser visto na figura 11.

De acordo com Boeing(2012), o efeito *swept* é extremamente danoso para a estrutura das aeronaves, sendo responsável pela maioria dos danos estruturais ocasionados pela interação com os raios. Ele também é conhecido como “fenômeno ricochete” devido ao arco elétrico, gerado pelo raio, ricochetear ao longo da fuselagem da aeronave.

Este efeito pode gerar várias entradas e várias saídas da descarga elétrica na aeronave. Os danos ocasionados pelo *swept* são prejudiciais para a estrutura, tendo em vista que os danos geram desgastes e perdas de material nos pontos de acoplagem.

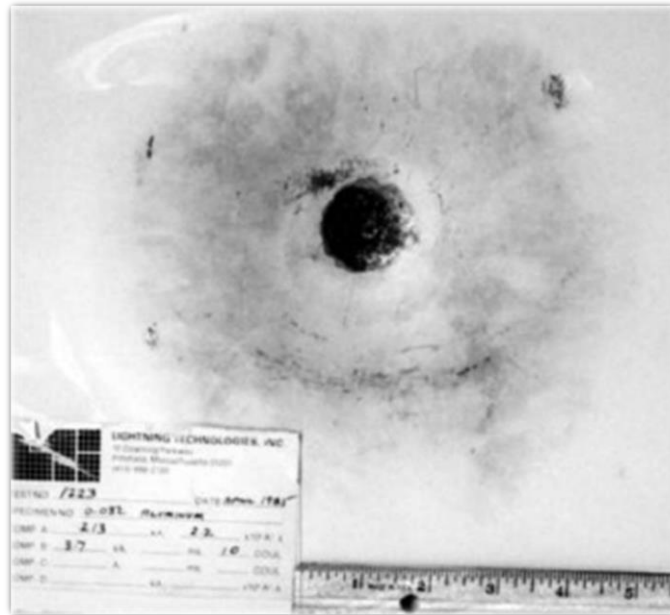
Figura 14 - Dano de entrada em chapa de alumínio aeronáutico espessura 1mm

Um dano característico de entrada do raio em uma chapa de alumínio aeronáutico liga 2024-T3 de 1 mm de espessura, revestida por uma camada de epóxi é apresentado na figura 14.

A corrente utilizada no teste compreendeu a forma de onda D com intensidade de 100 kA. A região danificada está queimada e possui 9,302 mm de raio, apresenta erosões e aspereza leve. O relatório do teste apontou ainda que não houve perda substancial de material.

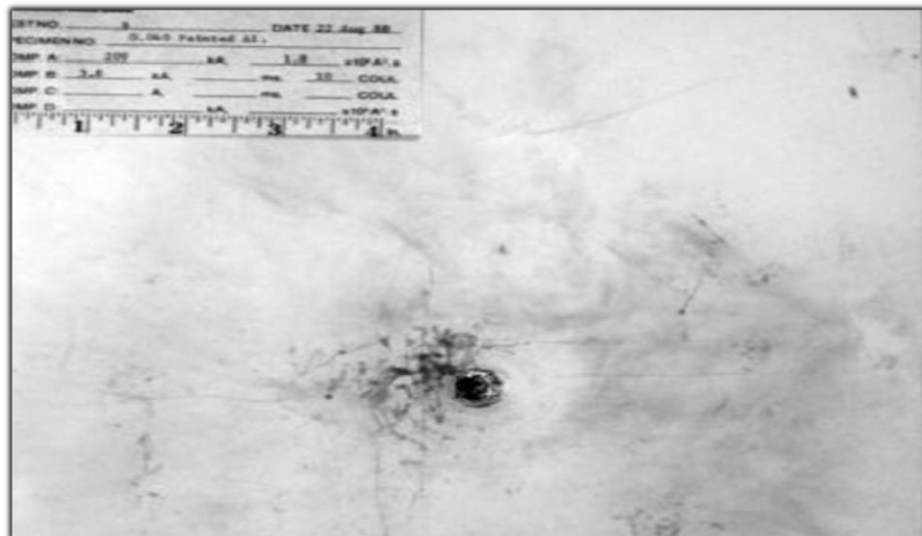
Figura 15 - Dano de saída em chapa de alumínio aeronáutico espessura 1mm

Já na figura 15 é representado o dano de saída do raio da mesma chapa de alumínio aeronáutico liga 2024-T3 de 1 mm de espessura, também revestida por uma camada de epóxi.

Com a saída da descarga elétrica, Chemartin et al. (2012), afirma que a temperatura local pode atingir até 29.726,74 graus Celsius em um intervalo de tempo muito curto. Este valor

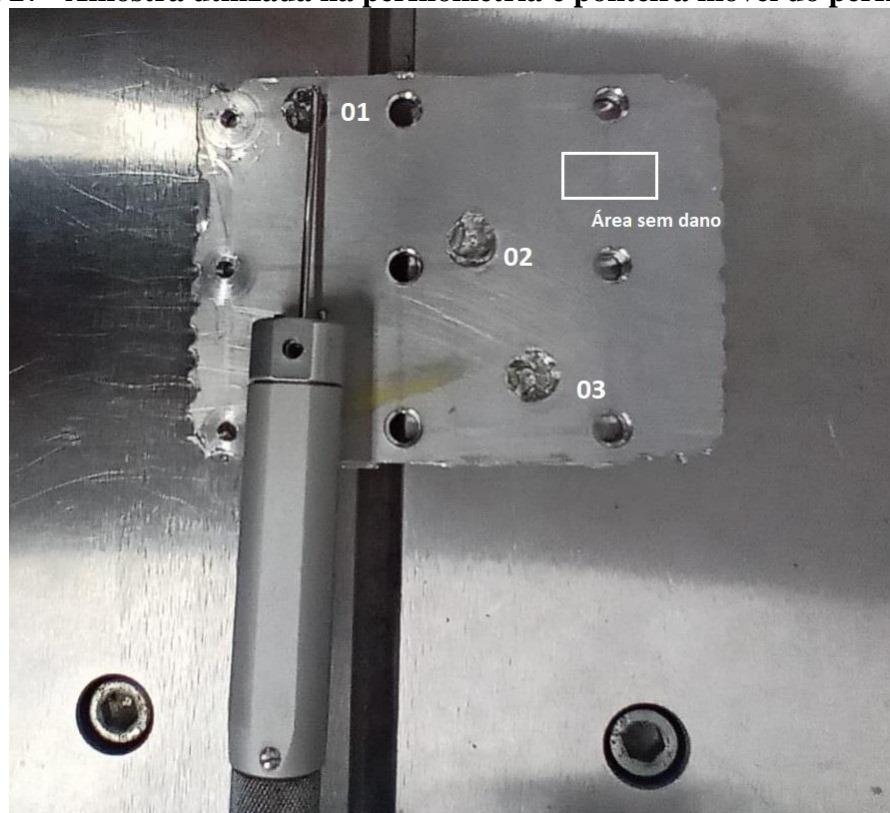
Figura 27– Amostra utilizada na perfilometria e ponteira móvel do perfilômetro

O perfil dos danos foi mensurado pela técnica de perfilometria. O teste foi feito nos três danos da amostra e em uma parte da amostra sem danos, para fins de comparação, como pode ser visto na figura 27.
