**PONTIFÍCIA UNIVERSIDADE CATÓLICA DE MINAS GERAIS**  
**Programa de Pós-Graduação em Engenharia Mecânica**

**AVALIAÇÃO DA APLICAÇÃO DA TÉCNICA DE EMISSÃO ACÚSTICA EM  
ACOPLAMENTOS DO TIPO PINHÃO CREMALHEIRA**

Dissertação apresentada ao Programa de Pós-Graduação em Engenharia Mecânica da Pontifícia Universidade Católica de Minas Gerais, como requisito parcial para obtenção do título de Mestre em Engenharia Mecânica.

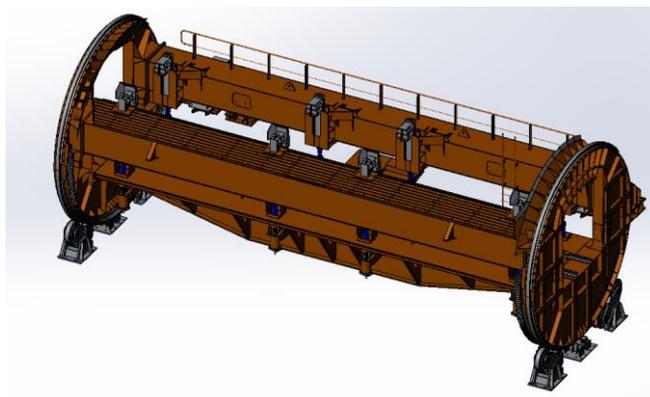
Um virador de vagões (VV's), apresentado na Figura 1, pode ser descrito como um conjunto mecânico de rolagem no eixo longitudinal do equipamento de forma que o minério no interior do vagão escoar sobre uma das laterais.

**Figura 1 - Modelo esquemático de um virador de vagões**

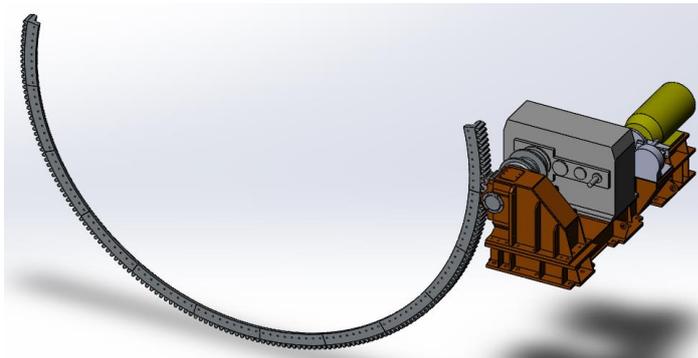
**Figura 2 - Esquemático do acionamento de um VV**

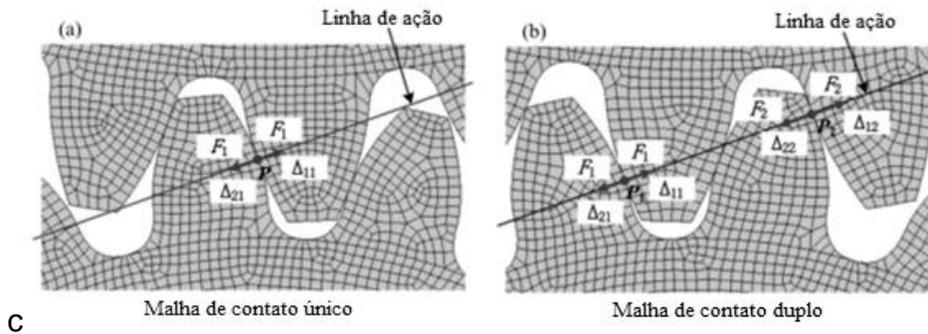
Conforme descrito por Budynas et al (2009), o contato entre duas estruturas dentadas acontece no seu círculo primitivo, de forma a permitir uma rolagem entre as superfícies. Tal característica permite traçar uma linha ortogonal ao diâmetro primitivo, criando o conceito de linha de pressão ou linha de ação. Entretanto, a teoria apresentada por Juvinal (2012) e Budynas et al (2009) não leva em conta o comportamento dinâmico do acoplamento entre dentes. Dessa forma, Liang et al.(2018) expõem que o contato entre engrenagens está relacionado não somente a geometria e construção mas também as características das cargas envolvidas no conjunto. Os autores então consideram a possibilidade de duas linhas de ação no contato entre pares engrenados, conforme demonstrado na Figura 3, em que destacam-se o pontos de contato único, Figura 3(a), e de contato em duplo, Figura 3(b)

**Figura 3 - Cenários possíveis de contato entre engrenagens**

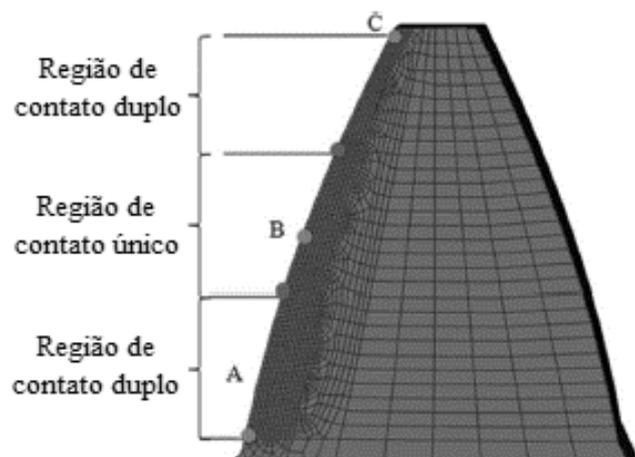
Considerando um dente de maneira isolada, Qin et al.(2014) exemplificam o perfil isolado de um dente considerando a teoria apresentado por Liang et al.(2018), A Figura 4, proposta por Qin et al.(2014), divide um dente em 3 regiões, de forma que em A e C observa-se as áreas de contato duplo e em B a região de contato singular

**Figura 4 - Áreas de contato e pontos em um dente de engrenagem**

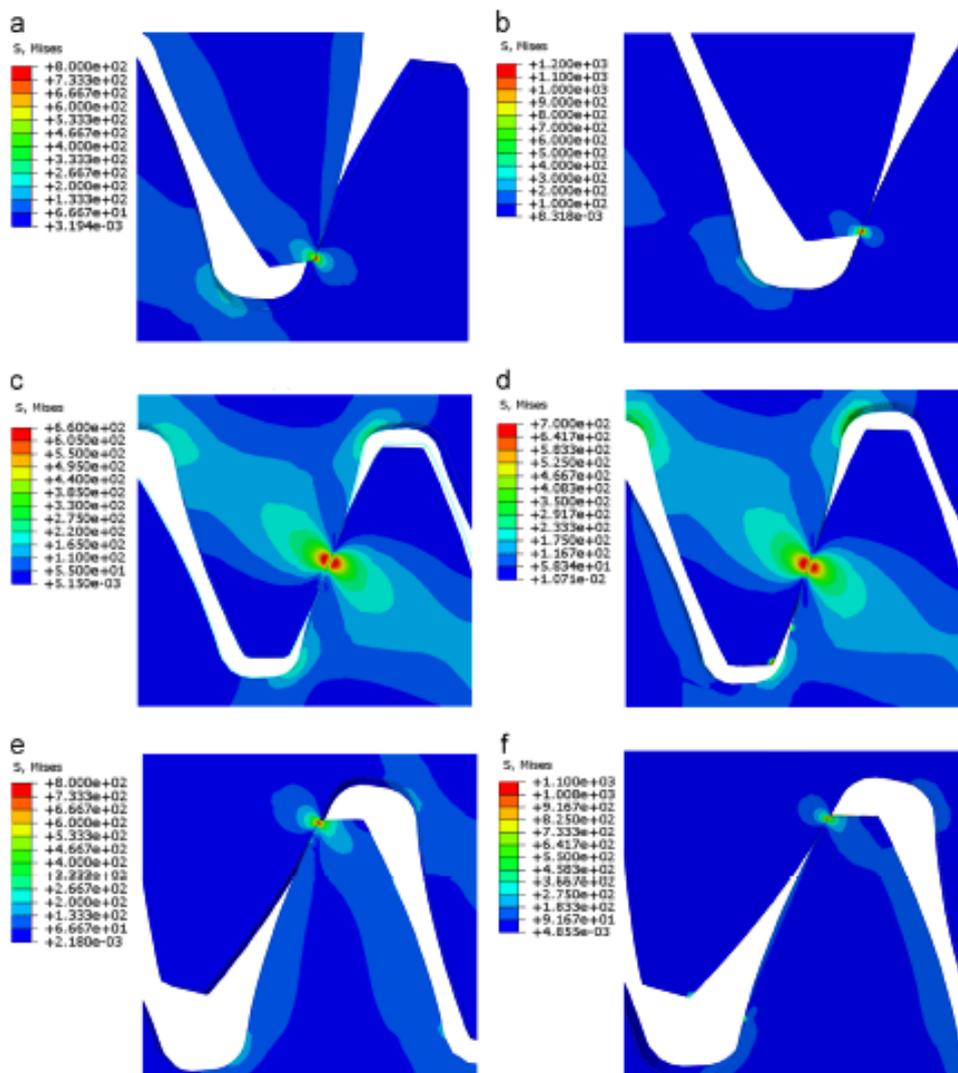
Em adição, Qin et al.(2014) ainda apresenta as interações nas zonas de contato quando um conjunto de engrenagens comparando o resultados das tensões em duas faixas de rotações, 600 e 1200 rpm. A Erro! Fonte de referência não encontrada. apresenta os casos analisados a e b apontam a interação no ponto em que o contato entre os pares ocorre em 2 pontos. Expressa-se em c e d a região de contato único e por fim as partes e além da f tem como foco de a condição de

contato em 2 pontos. As rotações de a, c e e são de 600 rpm, enquanto b, d e f são 1200 rpm.

**Figura 5 - Tensão de Von Mises nos três pontos de contato**

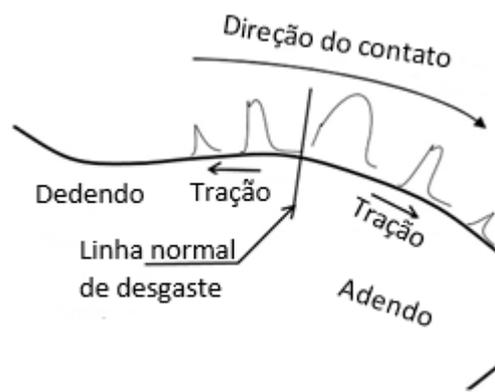
Considerando o desgaste resultante do contato entre um pares engrenados, Sharma et al. (2017a) apresentam a hipótese que o desgaste no contato entre as linhas de ação seja resultado da interação entre os perfis de rugosidade das superfícies. Em adição, Morales-espejel et al. (2018) propõem que a resultante das forças de tração de contato na linha de ação do par engrenado seja a responsável pelo desgaste, tal condição e descrita na Figura 6, em que os autores exploram as curvas de tensão resultantes do contato.

**Figura 6 - Esquemático do contato entre engrenagens**

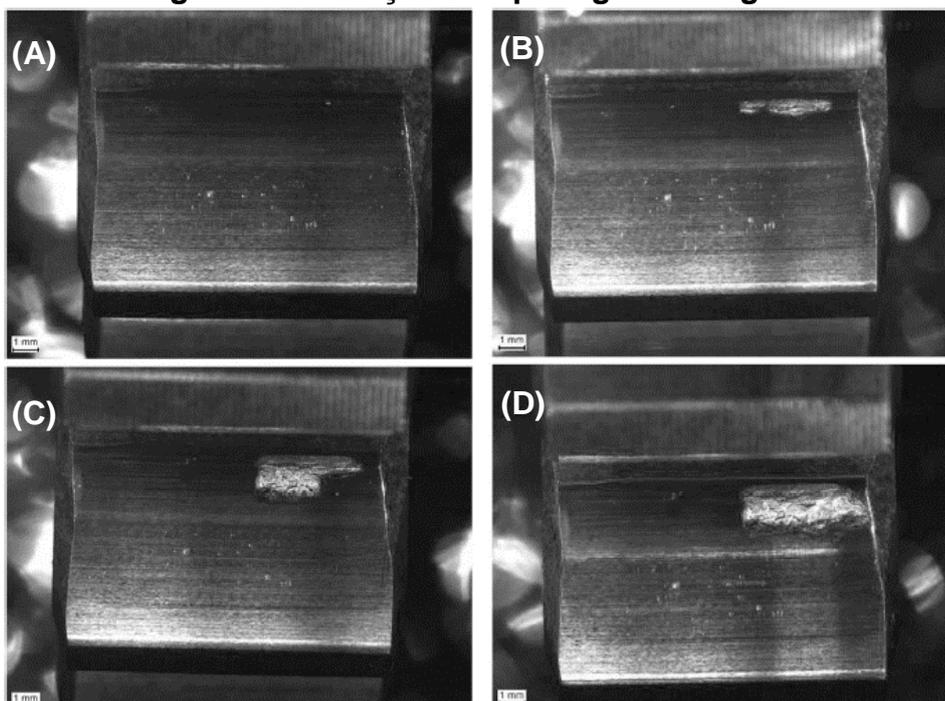
Considerando as falhas na linha de ação, Kattelus et al. (2016) discorre sobre como as deformações superficiais macroscópicas, também denominados como pitting, surgem das interações de contato de Hertz. A Figura 7 apresenta a inspeção visual de uma engrenagem selecionada pelos autores, em Figura 7(a) exibe o estado do dente após 2,5 milhões de ciclos de carga, na qual os autores observam somente pittings de contato, já na Figura 7(b), após 10 milhões de ciclos, observa-se ainda os pittings mas evidenciou-se uma região específica em que removeu-se parte da superfície de contato. Nas divisões (c) e (d), os ciclos de carregamento evoluíram em uma fração mínima de ciclos, entretanto, o desgaste evoluiu rapidamente entre os casos exibidos entre a Figura 7(c) e (d).

**Figura 7 - Evolução dos pittings de desgaste**

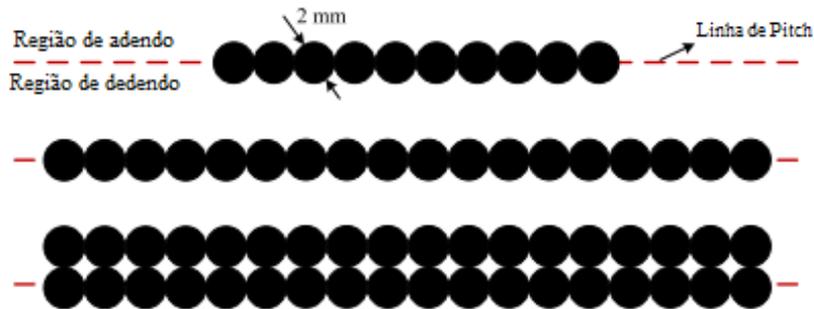
Em se tratando de estudos que simulam a evolução do desgaste, Liang et al. (2016) expõem um modelo de simulação de desgaste através da indução de furos nas zonas de contato com 2 mm de diâmetro e profundidade de 1 mm, alterando a razão de contato. A distribuição dos furos é mostrada na Figura 8, destaca-se que a mudança na área de contato resultante foi de respectivamente 16,2; 29,2 e 58,4%

**Figura 8 - Distribuição esquemática de 3 condições de danos provocados**

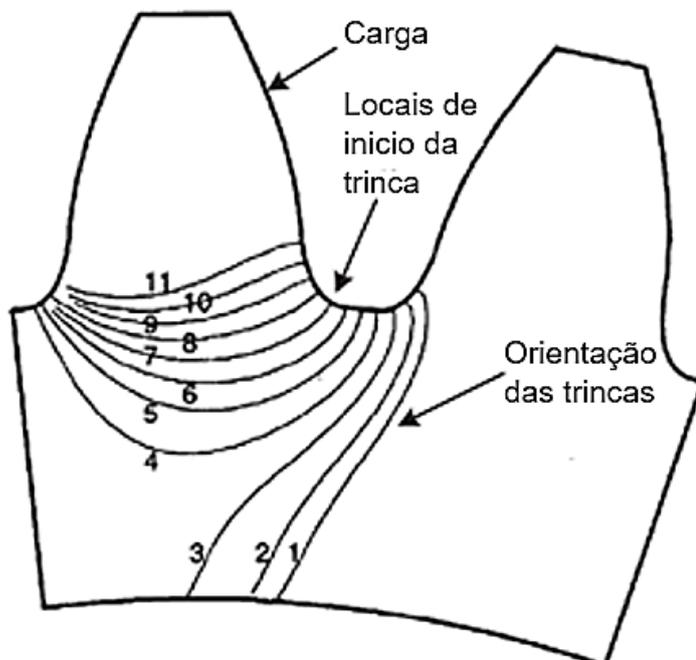
Em adição ao apresentado por Qin et al.(2014) e Curà et al. (2017),Liang et al. (2018) apresenta a concepção que sentindo de evolução de uma trinca dependa de dos fatores geométricos distintos, sendo o primeiro relacionado a geometria de montagem e operação e o segundo o perfil construtivo do dente. Os autores ainda expõem as possibilidades de propagação das trincas no perfil, destacando 11 casos de evolutivos em um dente padrão com carga aplicada conforme apontado na Figura

**Figura 9 - Regiões de concentração de trincas em engrenagens**

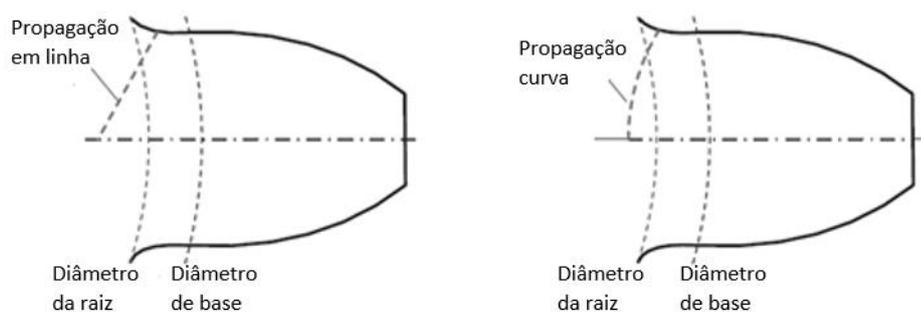
Uma das constatações de Liang et al. (2018) é que as trincas se propagam geralmente de maneira suave, contínua e em quase a totalidade dos casos em linha reta, condição mostrada na Figura 10. Tal constatação também é evidenciada por Chen; Shao (2011), em que os autores adotam este princípio na simulação da evolução e trincas.

**Figura 10 - Forma de propagação de trincas em engrenagens**

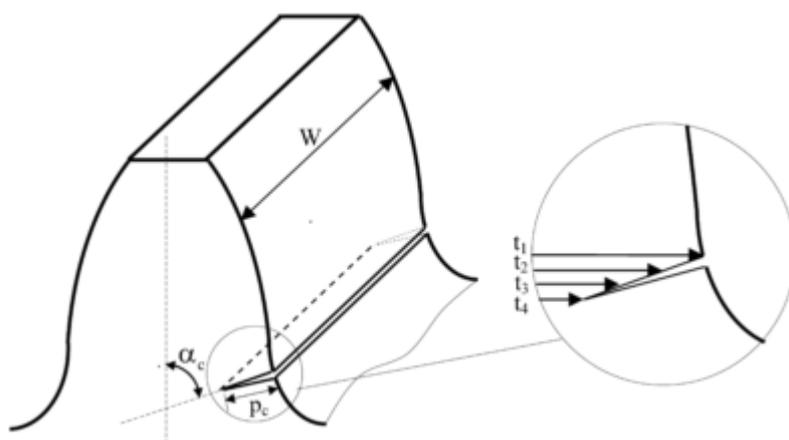
Explorando necessariamente rigidez de engrenagens, Chaari et al (2009) apresentam um modelo de abertura de trincas em uma engrenagem. Figura 11 apresenta o esquemático da trinca proposta nos estudos realizados.

**Figura 11 – Esquemático de trinca induzida**

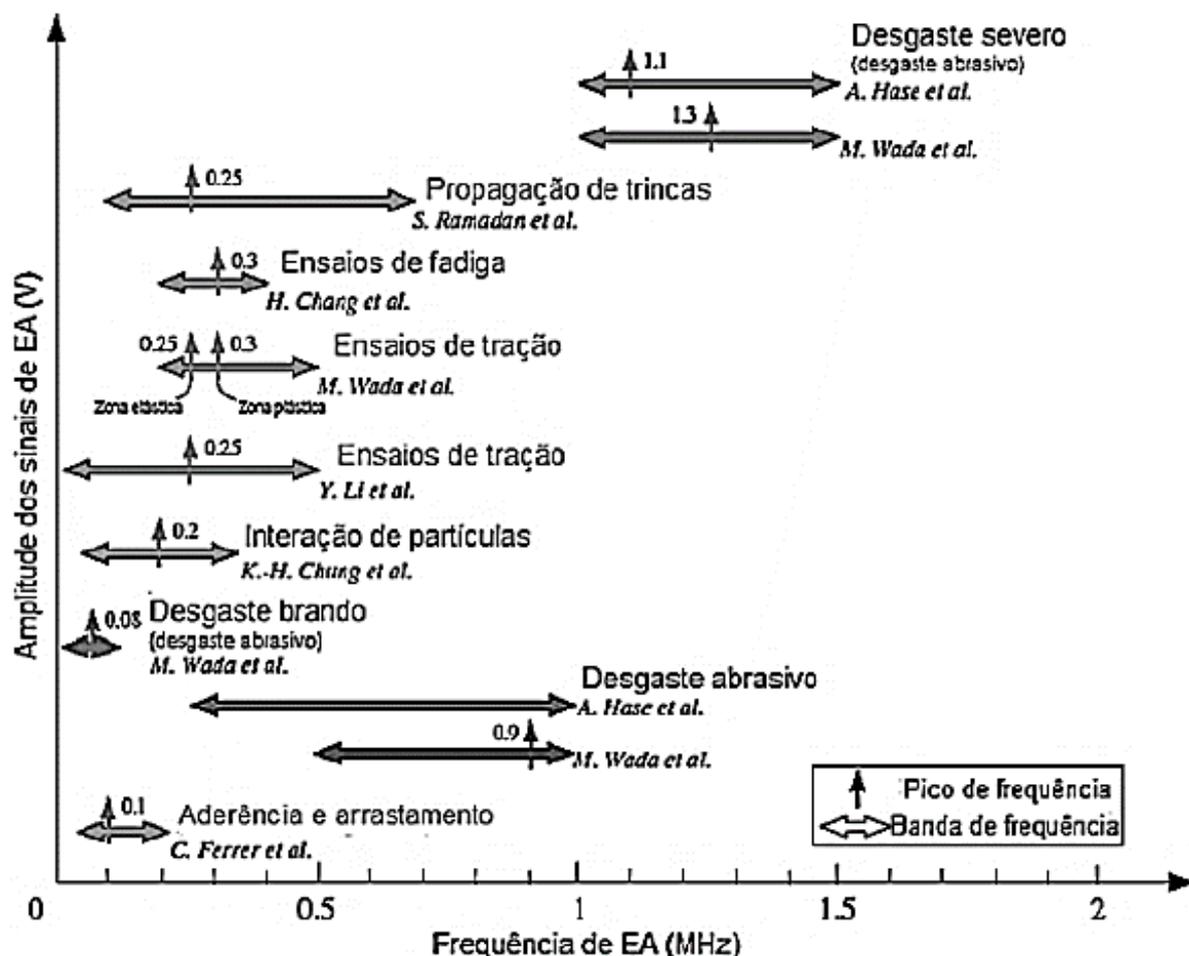
Hase et al. (2012) estudou a relação dos sinais de EA e suas propriedades com os mecanismos de desgaste que eventualmente atuam nos materiais. A demonstra esses estudos feitos com a representação de um gráfico onde constam as bandas de frequência e valores de amplitude de tensão coletados dos sinais de EA de cada mecanismo de desgaste. Os autores ainda afirmam que cada mecanismo gera EA com espectro de frequência característico, e que este apresenta independência em relação à natureza dos materiais, mas dependência em relação à natureza do fenômeno.

Figura 12 - Mapa que relaciona espectro de frequência de EA por fenômeno

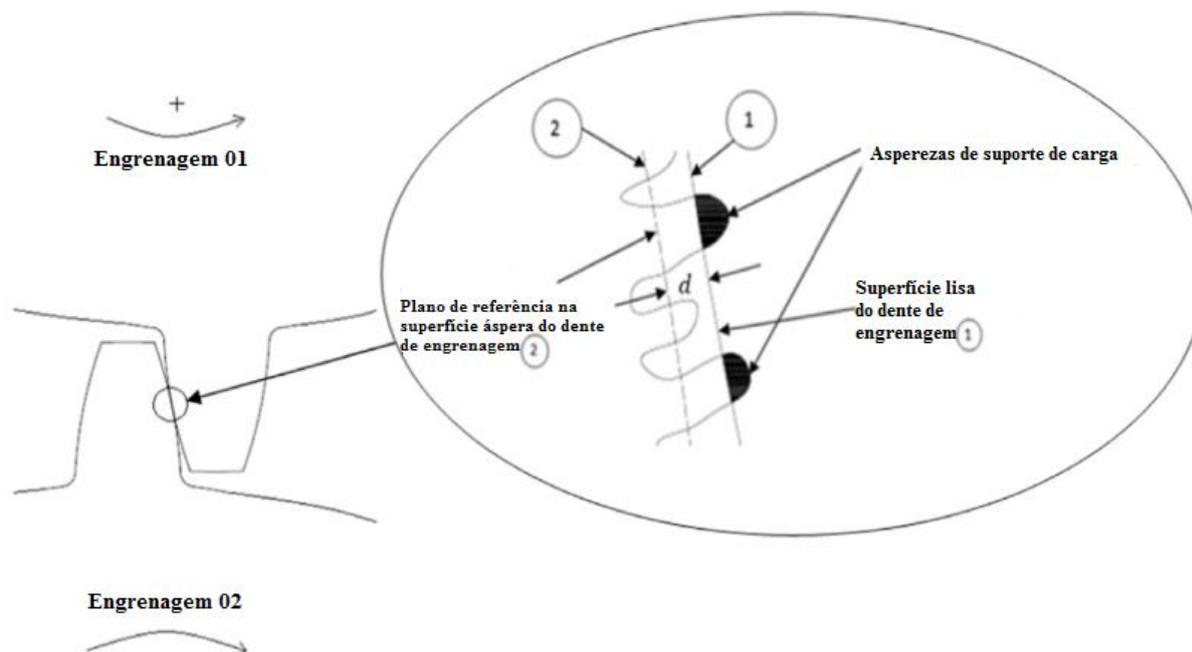
Tratando especificamente do acoplamento em engrenagens, Sharma et al. (2017a) apresenta a hipótese de que o contato entre as asperezas é o responsável por produzir parte dos sinais de EA durante o deslizamento. Dessa forma, características da onda como RMS e contagem de picos, podem ser diretamente relacionadas. Desenvolvendo a ideia, o autor elabora um modelo teórico baseado nas proposições mostradas na Figura 13, em que se discute sobre as interações entre as asperezas dos pares acoplados.

**Figura 13 - Deformação das asperezas no ponto de contato**

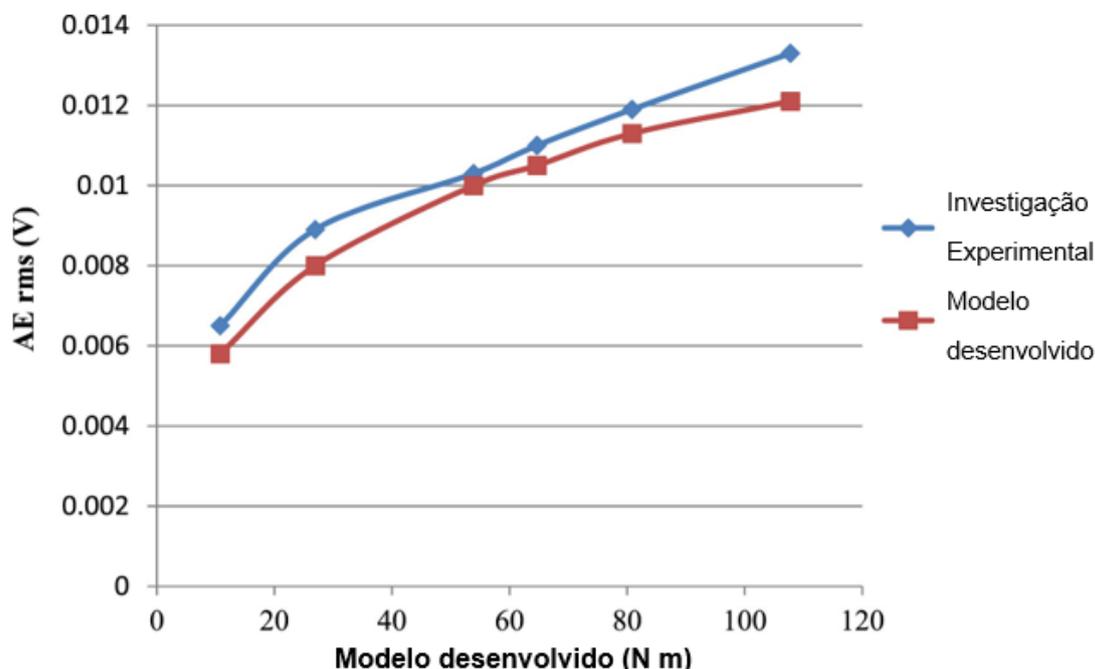
O modelo proposto, baseado em uma formulação considerando variáveis como módulo de elasticidade, leis de atrito e carga, foi então comparado com um teste de desempenho a 1000 rpm e condições de carregamento distintas aplicadas por um braço de alavanca em que se depositou pesos. A validação obtida pode ser exibida na Figura 14, em que graficamente o autor exprime os resultados experimentais e teóricos. Inferiu-se então em uma relação direta entre o carregamento aplicado ao valor de RMS, considera-se assim que o modelo matemático proposto traduz, em parte, o sinal de EA resultante. Em parte, o autor justifica as diferenças das curvas pela incapacidade de um modelo matemático de prever todas as relações de contato e a condição dos materiais envolvidos

**Figura 14 - Relação entre RMS teórico e prático com a carga aplicada**

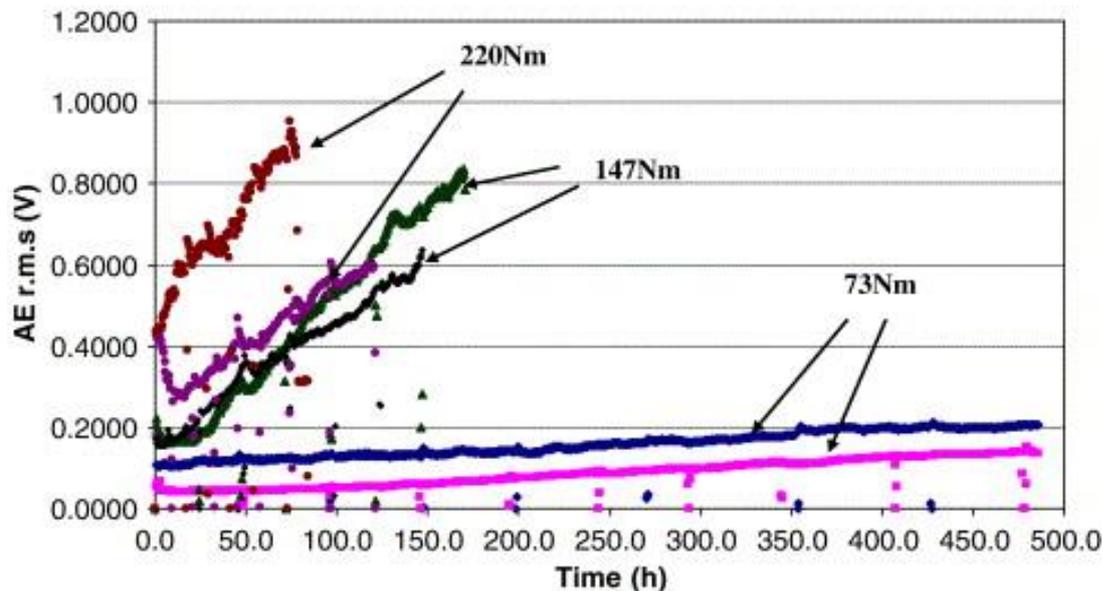
Em um estudo próximo ao previamente apresentado, Tan et al. (2007) realiza um estudo comparativo sobre a capacidade de diagnóstico das técnicas de emissão acústica (EA), vibrações e espectrometria de óleo em engrenagens. Parte fundamental do procedimento, segundo o autor, está na colocação do sensor de EA próximo ao objeto analisado, e assim o mesmo foi instalado próximo a uma das engrenagens analisadas. Os testes realizados aconteceram a uma rotação constante de 745 rpm e com torque de 220,147 e 73 N.m, sendo realizado um total de dois testes para cada condição. Em intervalos regulares realizou-se uma inspeção visual do dano com critério de fim de teste em 50% da área afetada por desgaste definido como pitting. A Figura 15 exhibe a variação do sinal RMS no decorrer do tempo de teste. Segundo o autor, mesmo que as dispersões não sejam coincidentes, uma vez que a técnica é sensível a pequenas alterações nos conjuntos, considera-se a tendência de comportamento da análise por RMS dada as cargas.

**Figura 15 - Variação do RMS durante testes comparativos**

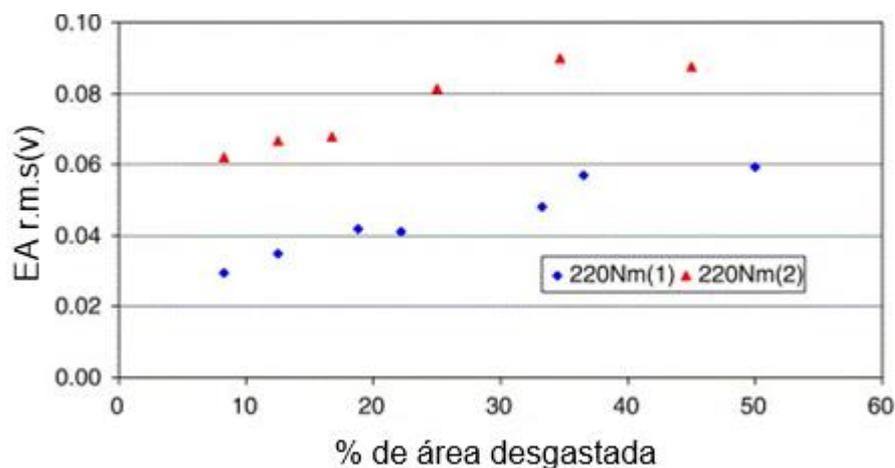
O autor ainda exibe graficamente a comparação entre os dois testes de cada condição quando se analisa o valor do RMS em relação ao desgaste superficial. A Figura 16 exibe esta comparação para os testes realizados a 220 N.m. De forma análoga a comparação entre o tempo e RMS, volta-se a analisar a tendência do sinal, em teste de mesma carga, de manter certo paralelismo e certa similaridade.

**Figura 16 – Valores de RMS por área desgastada a 220 N**

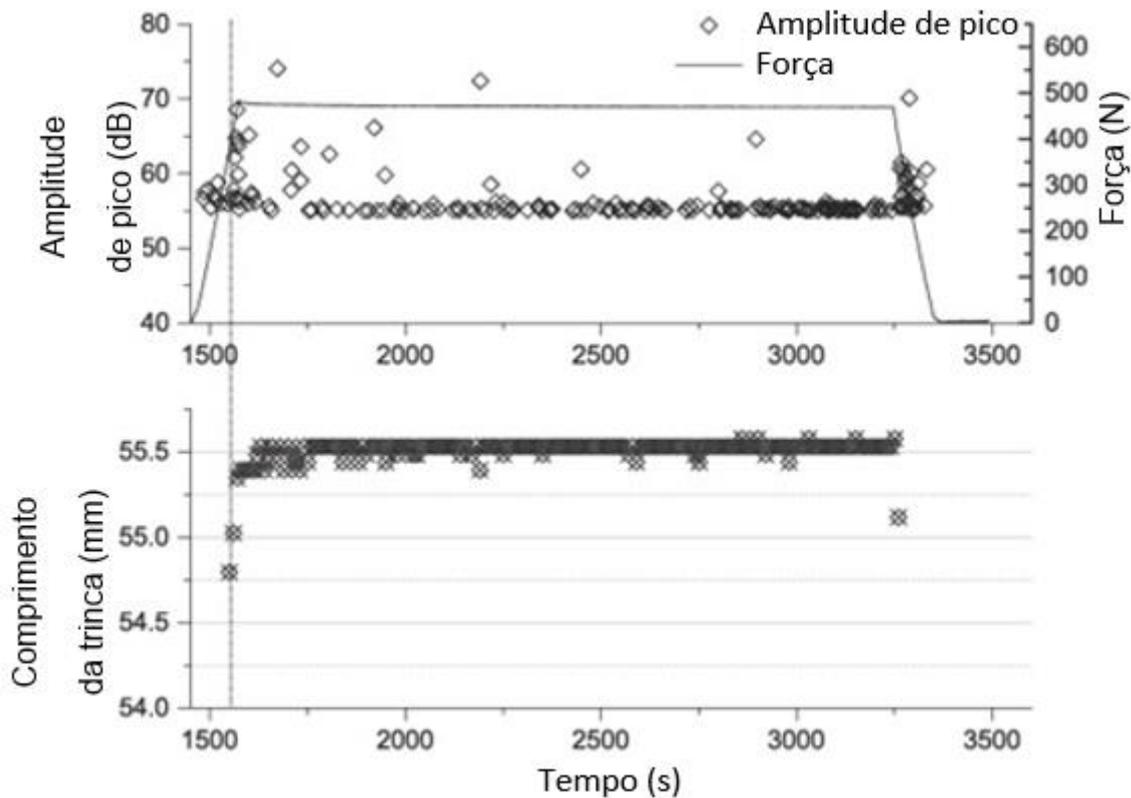
Pascoe et al. (2018) infere que o crescimento de trincas ocorreu sem qualquer linearidade visual com a curva tensão deslocamento, conforme mostrado na Figura 17.

**Figura 17 - Crescimento de trinca a carga constante**

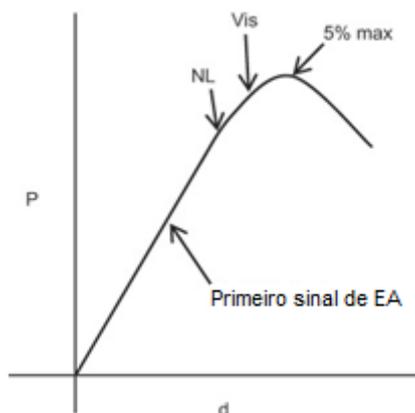
O autor ainda apresenta na Figura 18 a curva  $\sigma \times \epsilon$  destacando pontos específicos do comportamento do sinal de EA dada a solicitação do ensaio. Destaca-se como início das emissões uma seção intermediária do regime elástico, entretanto as primeiras trincas são reportadas após o início da não linearidade(NL) se tornando visíveis(VIS) após o ponto destacado no regime plástico.

**Figura 18 - Gráfico tensão deformação**

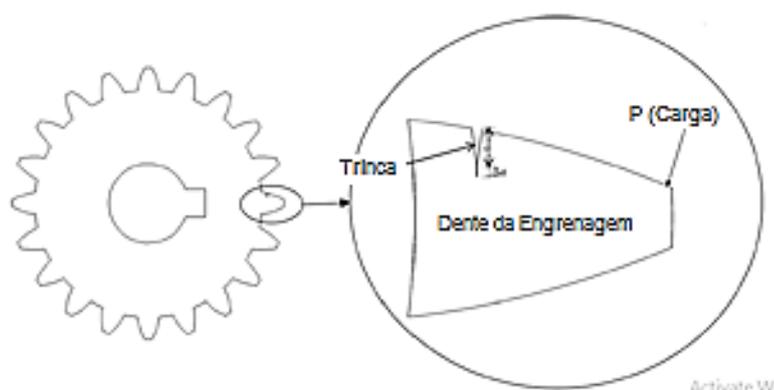
Em condições dinâmicas, Sharma et al. (2017) propõem uma modelagem matemática para o sinal de EA gerada pela propagação de trincas em engrenagens. A Figura 19 mostra a variação das trincas induzidas no modelo, com variação de comprimento entre 1,6 a 2,6 mm e incremento de 0,2 mm.

**Figura 19 - Modelo de propagação de trinca**

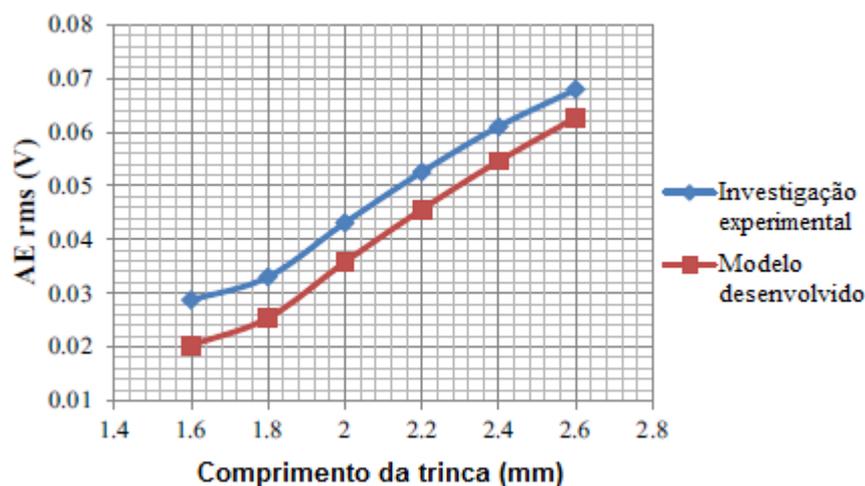
Os resultados dos testes são expressos na Figura 20 em que se compara os procedimentos experimentais com o modelo matemático proposto.

**Figura 20 - Comparação modelo matemático de trincas**

Como parte do estudo, Sharma et al.(2017) concluíram que o modelo matemático proposto estabelece a base teórica para correlacionar as características do EA da fratura, parâmetros a partir da perspectiva de evento de fratura na engrenagem e, portanto, fornece uma base para entender o mecanismo físico real de EA durante o incremental em engrenagens.

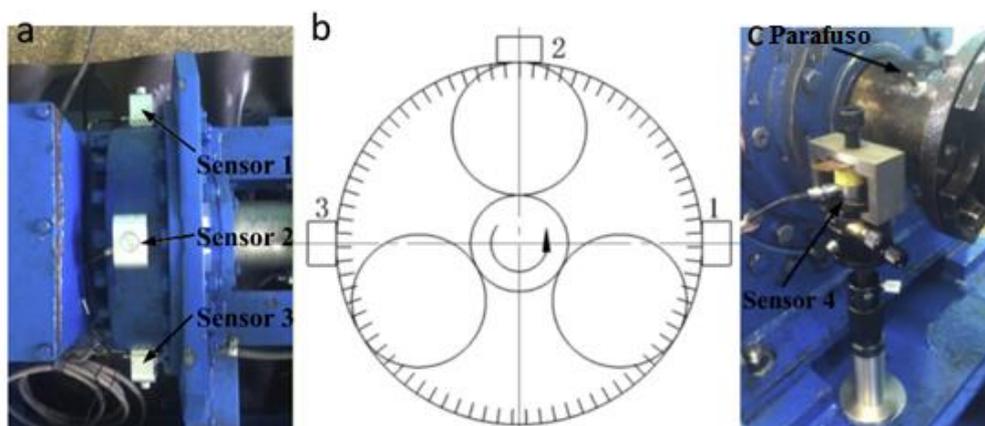
Considerando a localização da falha, Zhang et al. (2017) realizaram testes para o diagnóstico de falhas em caixas de engrenagens aplicadas a turbinas eólicas. O procedimento experimental utilizou 4 sensores do tipo R15a dispostos conforme a Figura 21.

**Figura 21 -Posicionamento dos sensores para localização de falhas**

As montagens propostas para os sensores, exibidos na Figura 21(a), obedecem a uma distribuição anti-horária defasados em  $90^\circ$ , conforme mostrado na Figura 21(b). Sobre o ponto na qual se induziu a falha, posicionou-se um pino, visualizado em Figura 21(c), que tem como função contar as rotações e, ao entrar em contato com o sensor 4, gerar o sinal de EA resultante da interação com a falha.

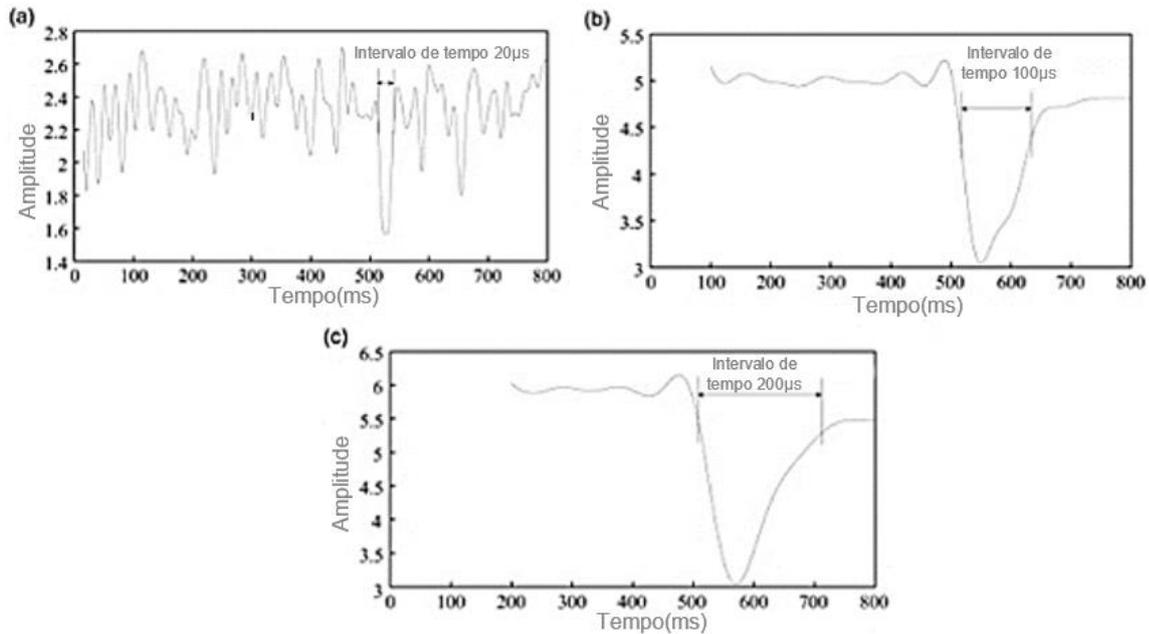
Entre os pontos fundamentais propostos pelo autor está a influência da velocidade de teste no resultado da coleta de EA, de forma que os métodos de processamento precisam contar com uma análise específica dos pontos de falha. Isolando somente as condições de baixa velocidades. A Figura 22 exhibe a relação entre as janelas de cálculo e entropia espectral, ou entropia de Shannon, com os trilhos operando a 12km/h observa-se que a medida que as janelas de cálculo são elevadas o ruído passa ser menos representativo, condição nítida em 26(a), em que a janela de  $20\mu\text{s}$  expõem todo o comportamento de influência do ruído, já em 26(b), em que a janela de cálculo é aumentada e 5 vezes, o ruído passa a ser menos significativo, tal análise se entende a 26(c) em que o sinal parece sofrer menor influência de quaisquer mecanismo que não seja a falha mapeada.

**Figura 22 - Entropia espectral em diferentes janelas de tempo**

O autor define a melhor janela de análise como a de 200µs baseada na interferência do ruído diante da variação do sinal na situação de falha detectada/induzida. Registra-se ainda a necessidade de refino quanto a severidade da influência do ruído.

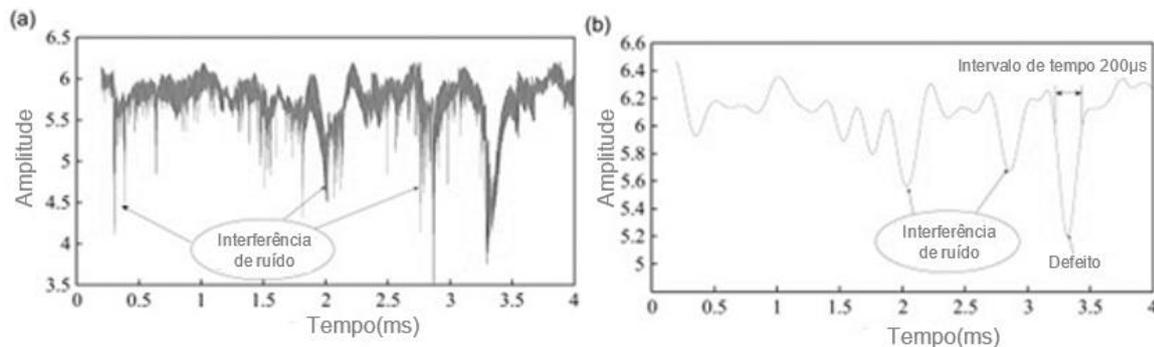
Zhang et al. (2015) ainda observa que a sensibilidade da técnica a velocidades elevadas pode gerar serias interferências na composição do sinal, uma vez que o nível de ruído gerado tende a ser proporcional. A Figura 23 expõe a condição de teste a 124 km/h, observa-se a influência dos picos de ruído na interpretação do sinal, podendo gerar uma variedade de falsos positivos.

**Figura 23 - Entropia espectral em altas velocidades de contato**

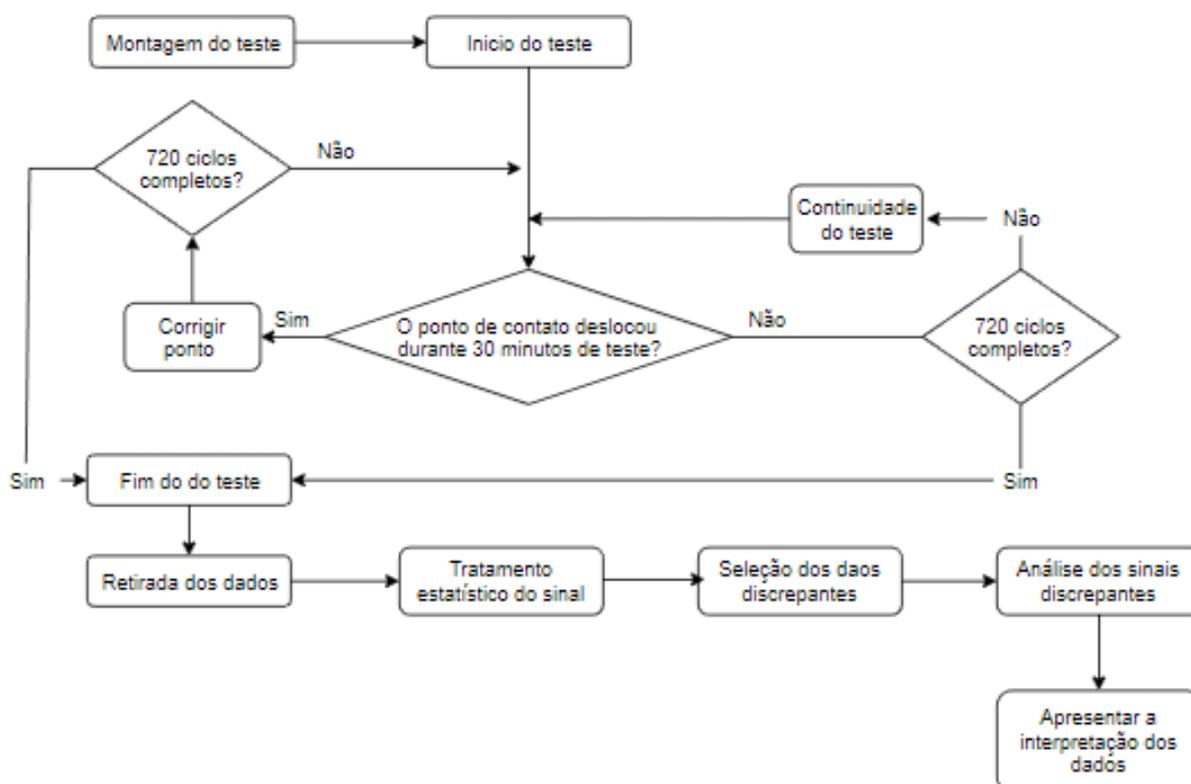
**Figura 24 - Fluxograma do procedimento experimental**

Considerando a necessidade de se avaliar o comportamento do sinal de EA em um conjunto pinhão cremalheira, elaborou-se uma metodologia centrada na caracterização do sinal, e posteriormente teste de comportamento do mesmo quando e exposto a algumas variantes condicionais. A Figura 24 apresenta o fluxograma relativo a metodologia utilizada na rotina de testes.

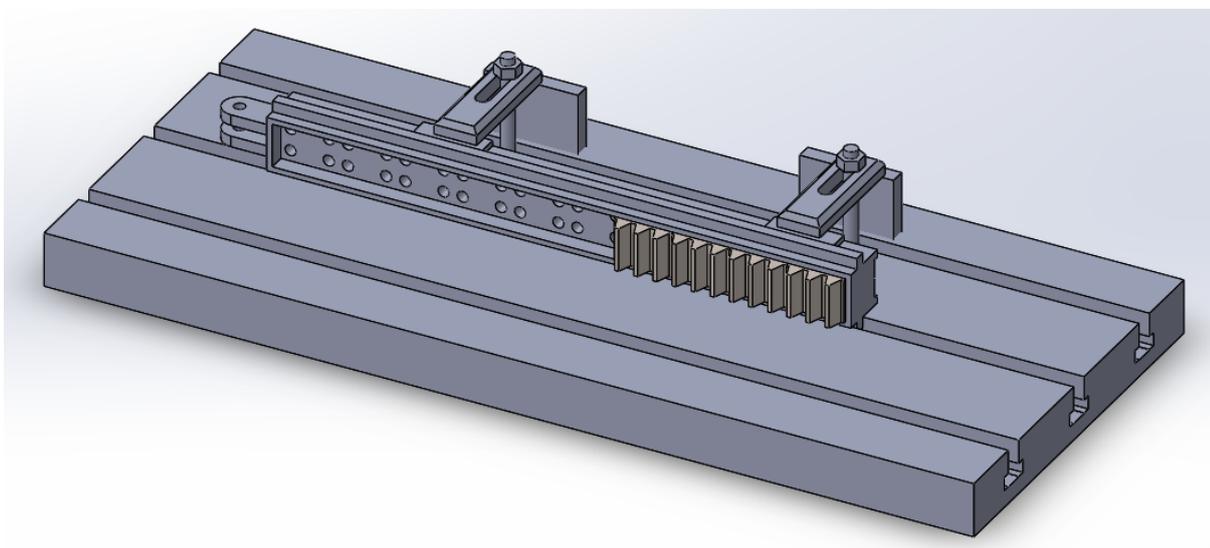
**Figura 25 - Adaptação para fixação da cremalheira**

A fim de efetuar os testes necessários, efetua-se uma adaptação em um centro de usinagem Romi Discovery 560D baseada na fixação de uma plataforma guia, esta responsável por manter alinhado os módulos da cremalheira. Um esquemático da montagem é apresentado na Figura 25, destaca-se que a fixação foi estabelecida no rasgo central como meio de considerar desprezível eventuais desvios geométricos.

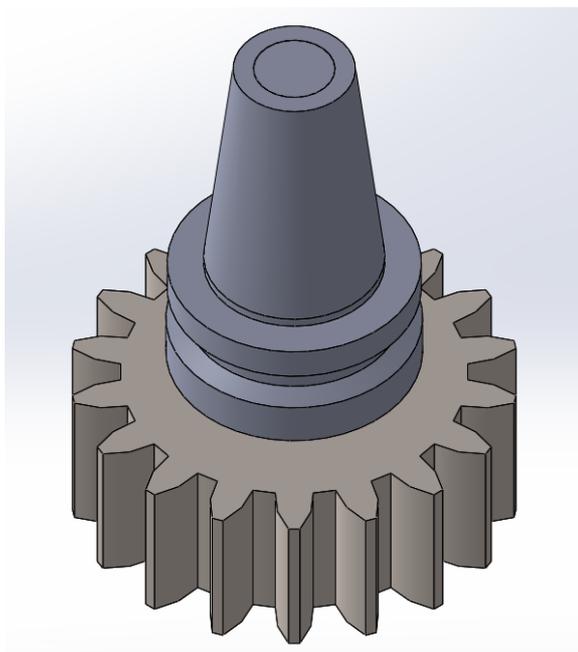
**Figura 26 – Adaptação para fixação do pinhão**

Quanto ao pinhão, após a usinagem do perfil dentado efetuou-se dois rebaixas nas laterais em dimensões capazes de alojar um par de rolamentos e posteriormente, em um ajuste por interferência, instalou-se um eixo. O conjunto descrito foi montado junto a um cone específico do centro de usinagem, garantindo a concentricidade das partes. Destaca-se que os rolamentos garantiram a liberdade de movimento do pinhão em relação ao eixo arvore e reduziram eventuais atritos.

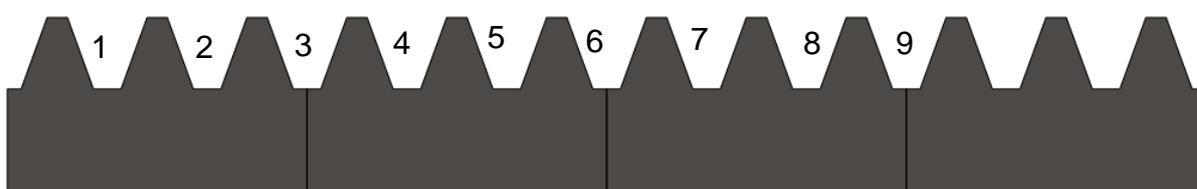
**Figura 27 - Representação dos módulos montados**

A operação do centro de usinagem possui um ciclo de repetição quando se aplica a função PASSE. Os testes de controle e as etapas de desgaste e trinca foram efetuados sob o mesmo critério, em que que o pinhão descreveu um total de 139,23 mm entre o primeiro intervalo de contato até nono intervalo, com a coleta realizada no sexto intervalo, conforme apresentado na Figura 27, o equipamento operou a  $139,23 \text{ mm}/\text{min}$  resultando em um tempo de ciclo de um minuto.

Quanto a ultima etapa de testes, optou-se pelo aumento da distancia da cremalheira, o que resultou em um comprimento de 278,46 mm entre o primeiro intervalo e o fim da mesma. A velocidade de teste foi também aumentada para  $1113,84^{mm}/_{min}$  com a coleta sendo realizada no nono intervalo de um total de 18.

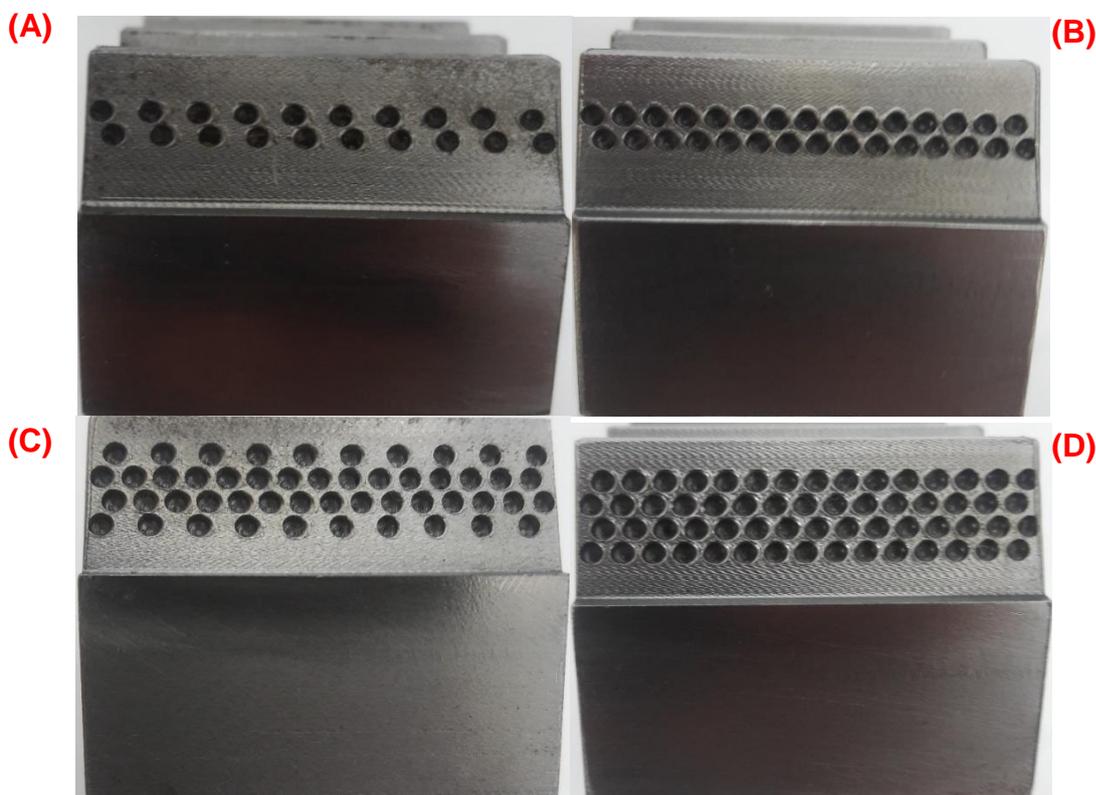
**Figura 28 - Superfícies de desgaste emulado**

Considerando as falhas emuladas para a condição de desgaste, efetuou-se uma serie de furos na superfície de contato ,de maneira análoga a efetuada por Liang et al. (2016) em seu modelo computacional. A dispersão dos furos e feita ao redor da linha de ação, as quatro condições são vistas na Figura 28. Observa-se em (A) a condição de emulação com 20 furos, em (B) efetuou-se 30 furos, em (C) fabricou-se com 50 furos e por fim 60 furos em (D), sendo este ultimo adotado também na ultima condição de teste.

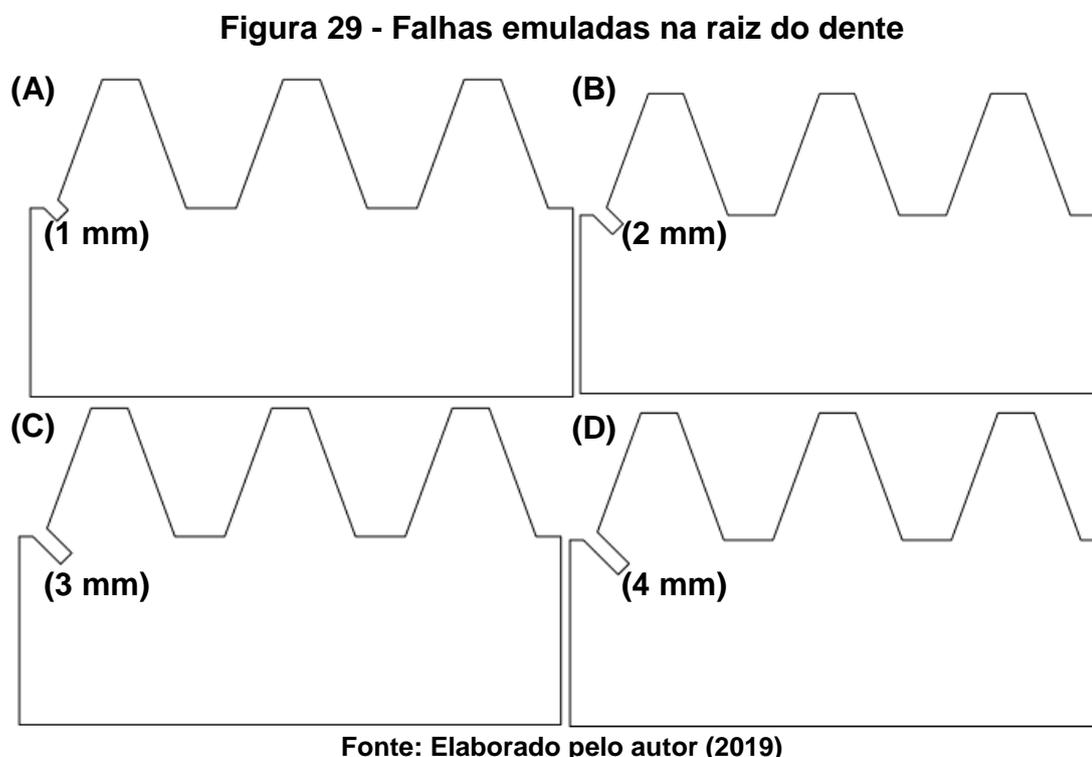
As falhas emuladas evoluíram de 1 em 1 mm, usinadas com uma fresa de 1,5 mm a 45° na raiz do dente. Em (A) exibe-se a condição em 1 mm evoluindo até 4 mm em (D).

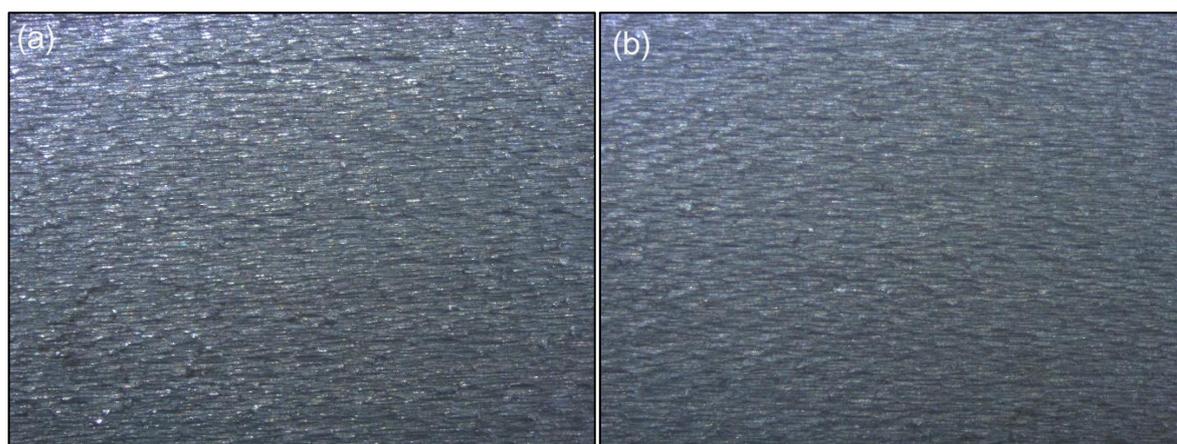
**Figura 31 - Condição da superfície nos testes de controle**

Seguindo a metodologia proposta, o teste foi efetuado sem maiores intercorrências tanto na interação pinhão cremalheira quanto na coleta dos sinais. A Figura 31 apresenta uma ampliação da mesma região da cremalheira, em (a) destaca-se o estado inicial do dente em que se coletou o sinal e em (b) a condição ao fim do teste. A análise visual da ampliação não apontou trincas, deformações ou desgaste perceptíveis.

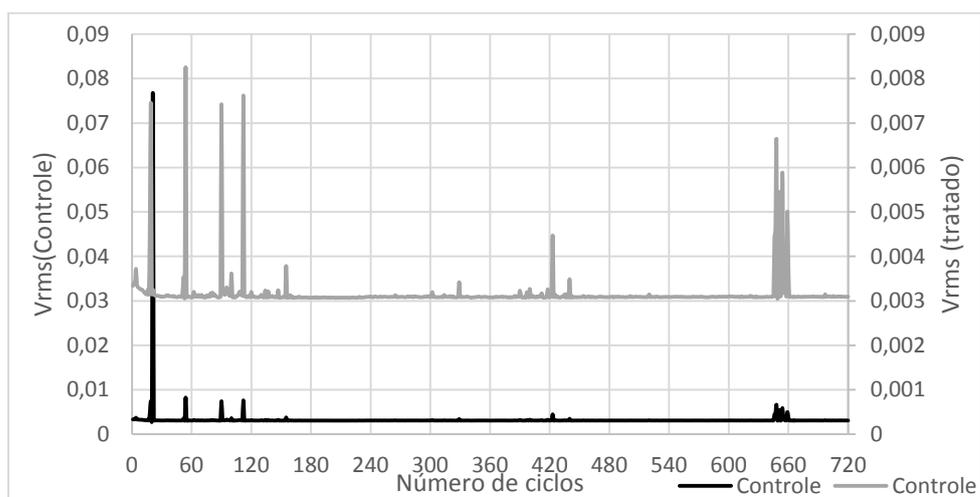
**Figura 32 – Dados em bruto e corrigidos quanto ao RMS**

Considerando os dados, a Figura 32 apresenta a dispersão dos cálculos de RMS na condição de controle, dessa forma, o eixo a esquerda reflete os dados em bruto e o a direita após o tratamento proposto. Considera-se a média dos valores de RMS em  $3,067257 \times 10^{-3}$  V, que posteriormente será utilizado como linha de

comparação entre os parâmetros analisados. De acordo com Tan et al. (2007), o comportamento do RMS tende a ser linear e proporcional a condição de desgaste e com a carga aplicada, dessa forma, o intervalo de tempo gerou um patamar de linearidade, uma vez que não houve desgaste significativo e sem alterações significativas de carga

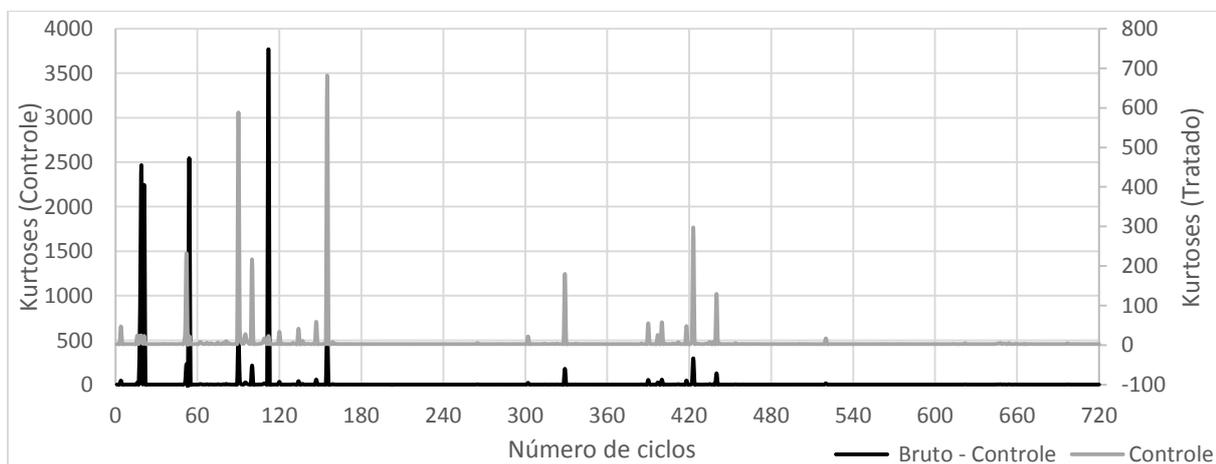
**Figura 33 – Dados da condição de controle quanto a Kurtoses**

De maneira análoga, a Figura 33 dispõe a dispersão dos cálculos da Curtoses, na condição de controle, em que o eixo a esquerda reflete os dados em bruto e o a direita após o tratamento. Em desacordo com o proposto Jemielniak; Otman (1998), não houve uma sensibilidade maior da Curtoses quando comparada com a RMS,

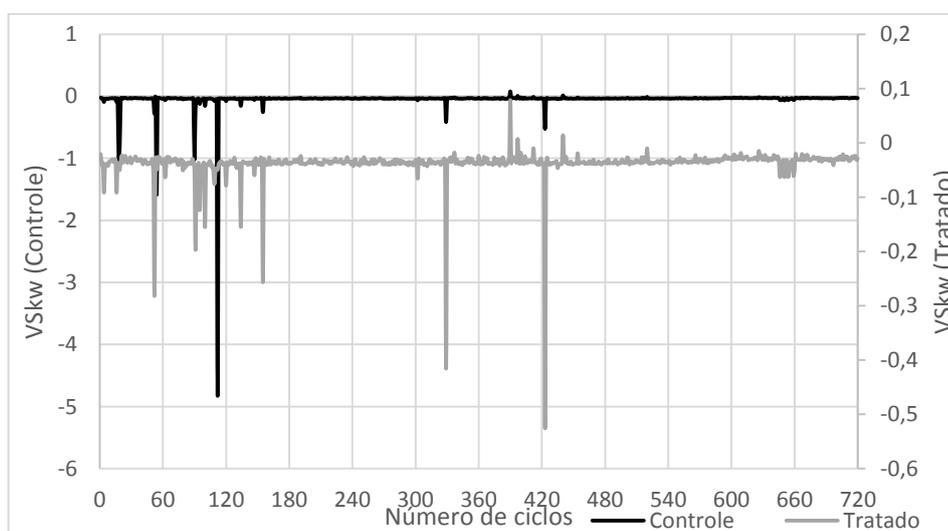
**Figura 34 – Dados da condição de controle quanto a Skewness**

A Figura 34 retrata a dispersão dos cálculos da Skewness do sinal na condição de controle, com o eixo a esquerda refletindo os dados em bruto e o a direita após o tratamento. Entre as técnicas apontadas em estudos clássicos, como o proposto Jemielniak; Otman (1998), a Skewness do sinal não convergiu com o proposto pelos autores no que diz respeito a maior sensibilidade comparada ao RMS.
