**PONTIFÍCIA UNIVERSIDADE CATÓLICA DE MINAS GERAIS**  
**Programa de Pós-Graduação em Engenharia Mecânica**

**AVALIAÇÃO DA APLICAÇÃO DA TÉCNICA DE EMISSÃO ACÚSTICA EM  
ACOPLAMENTOS DO TIPO PINHÃO CREMALHEIRA**

Dissertação apresentada ao Programa de Pós-Graduação em Engenharia Mecânica da Pontifícia Universidade Católica de Minas Gerais, como requisito parcial para obtenção do título de Mestre em Engenharia Mecânica.

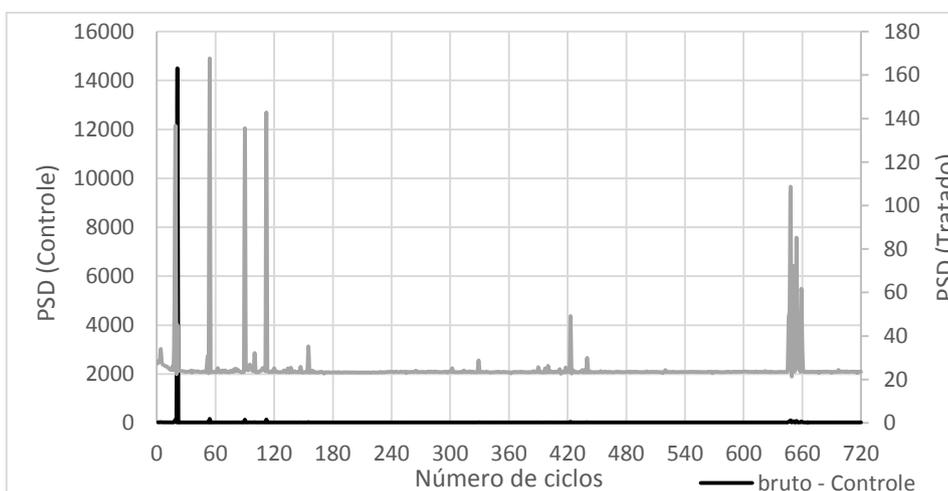
**Figura 35 – Dados da condição de controle quanto a PSD**

A Figura 35 apresenta a dispersão dos cálculos da PSD do sinal na condição de controle, o eixo a esquerda indica os dados em bruto enquanto o a direita retrata a após o tratamento.

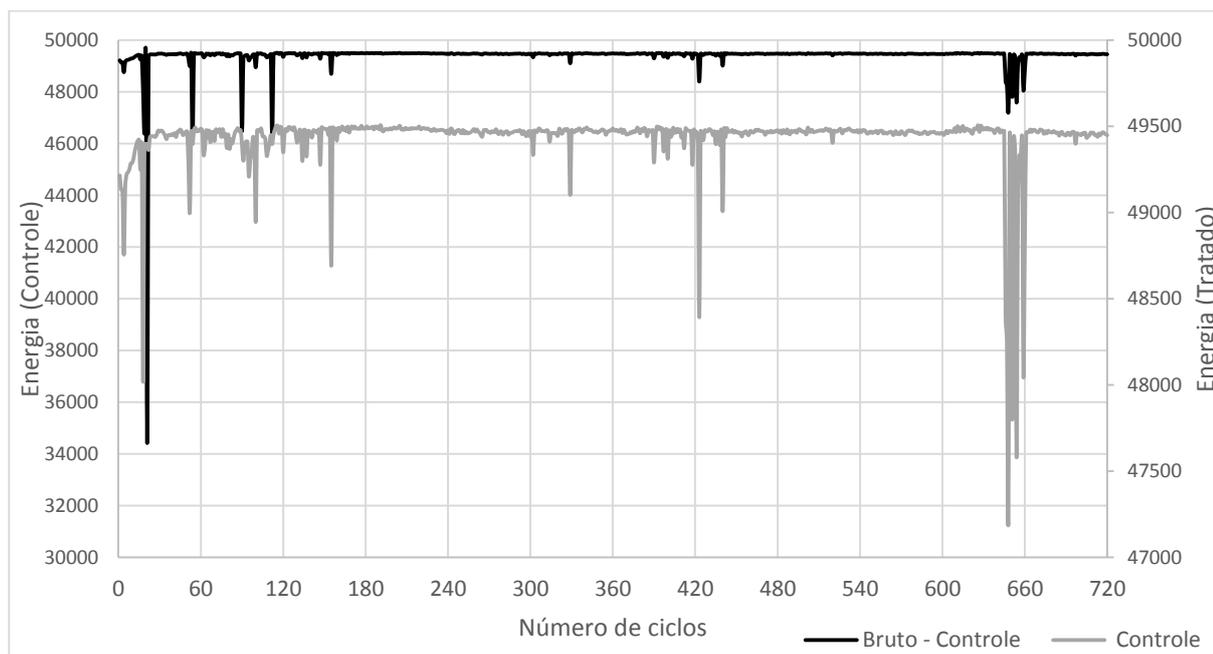
Figura 36 – Dados da condição de controle quanto a PSD

A Figura 36 exibe a dispersão da potencia de banda calculada na condição de controle, em que o eixo a esquerda se refere a energia na condição em bruto e a direita após o tratamento.

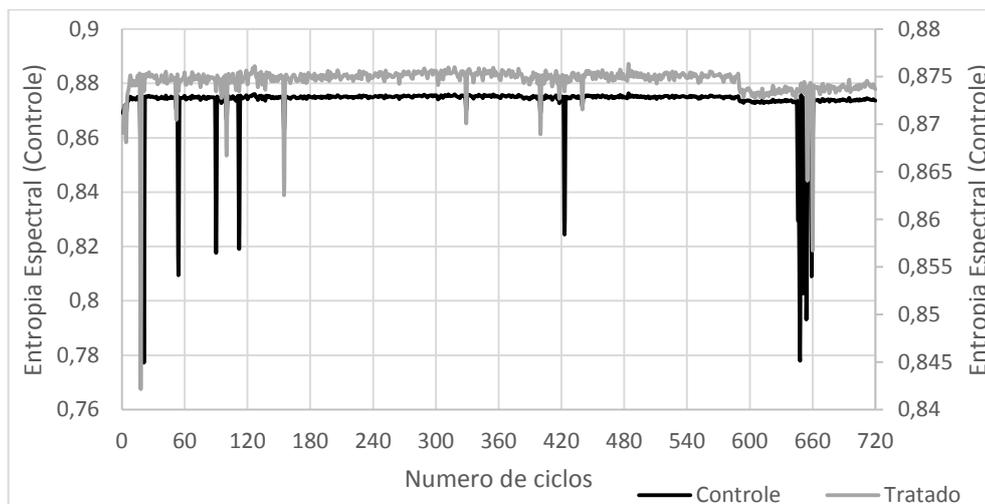
**Figura 37 – Dados da condição de controle quanto a Entropia espectral**

A Figura 37 caracteriza a dispersão do dados calculados da Entropia Espectral na condição de controle, o eixo a esquerda refere-se a energia na condição em bruto e a direita após o tratamento. Como não existe patamar de comparação entre condições,

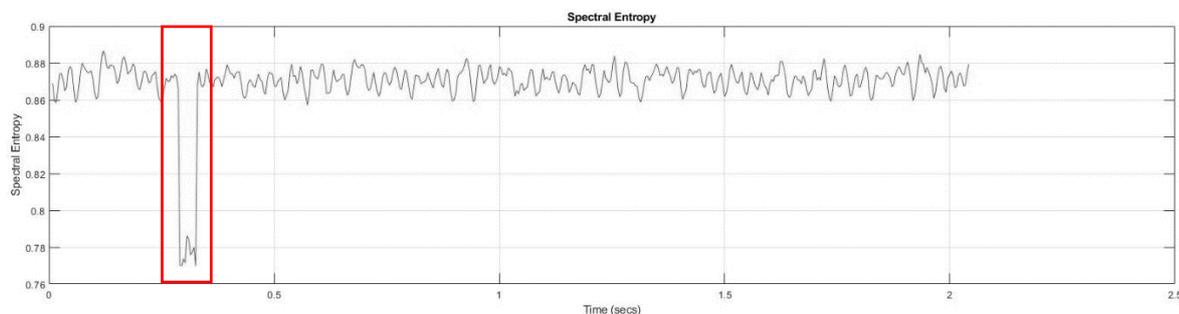
**Figura 38 – Análise da Entropia Espectral do sinal de EA no 18° ciclo**

Considerando os dados do sinal de Emissão acústica(EA) resultantes do 18º ciclo de operação, detectou-se uma discrepância em 3 das técnicas adotadas, Curtoses, Skewness e Entropia Espectral(EE).Considerando a EE como primeiro mecanismo de análise do sinal, com dispersão gráfica apresentada na Figura 38 , observa-se uma queda brusca nos valores calculados de EE entre 0,2 a 0,4

segundo, o que segundo Zhang et al. (2015) pode indicar a incidência de uma falha no conjunto analisado.

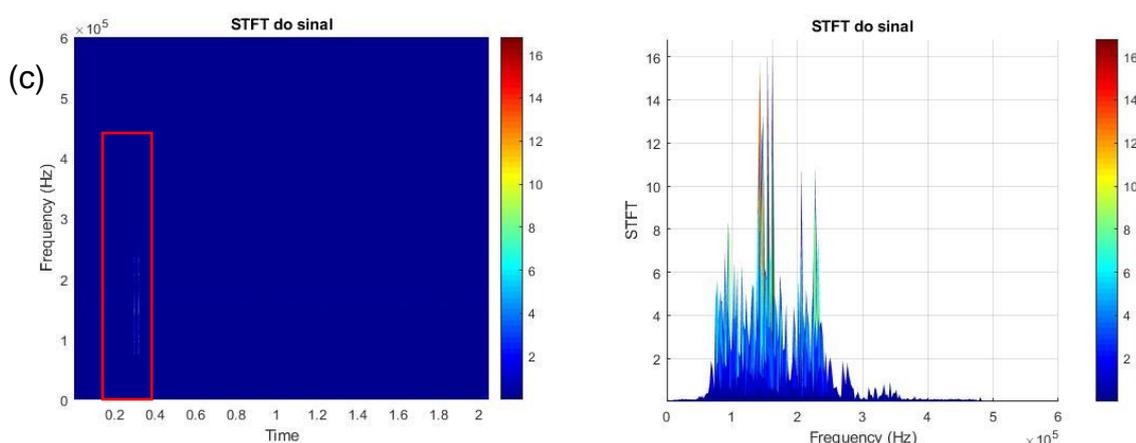
**Figura 39 - Análise da STFT do sinal de EA no 18° ciclo**

Mesmo indicando um forte indicio de uma falha resultante no contato, a EE não reporta os mecanismos atuantes nem a característica do evento ocorrido. Dessa forma, aplica-se a análise da STFT do sinal de EA, visualizado na Figura 39, conforme realizado por Jakitsch et al. (2018) e Hao et al. (2018), reporta-se a mesma perturbação entre 0,2 a 0,4 segundos e ,adotando o mapa de frequências elaborado por Hase et al. (2012),infere-se na provável abertura de trincas entre as duas partes

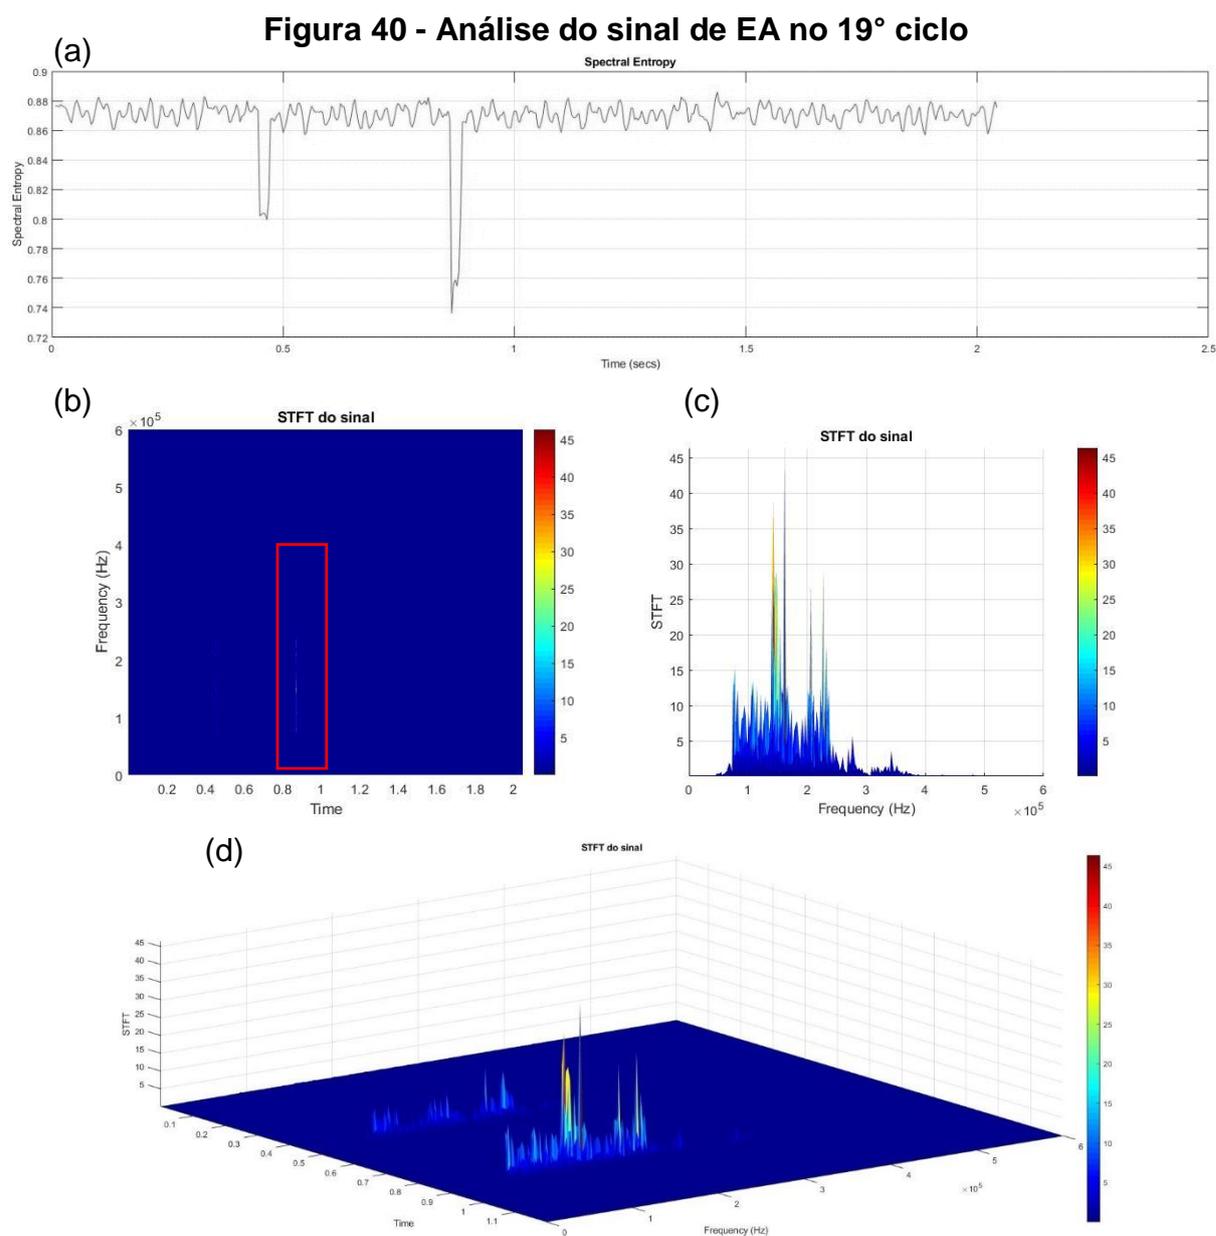
Apresenta-se na Figura 40 os dados do sinal de EA no 19° ciclo do teste de controle apontaram discrepâncias significativas nos tratamentos por Curtoses, Skewness e a Entropia Espectral. Observa-se na Figura 40(a),a EE no 19° ciclo de

operação, destaca-se a probabilidade de falha entre 0,8 a 1 segundo, entretanto, existe um pico entre 0,3 a 0,5 segundos, segundo Zhang et al. (2015), este ponto pode indicar um falso ponto de indicação de falha. Esta proposição tende a ser confirmada na interpretação da STFF observada na Figura 40(b) e (c), entretanto, ao analisar o sinal em uma janela mais curta de tempo e com um eixo diferenciado, observa-se picos que tendendo a confirmar as indicações de trinca.

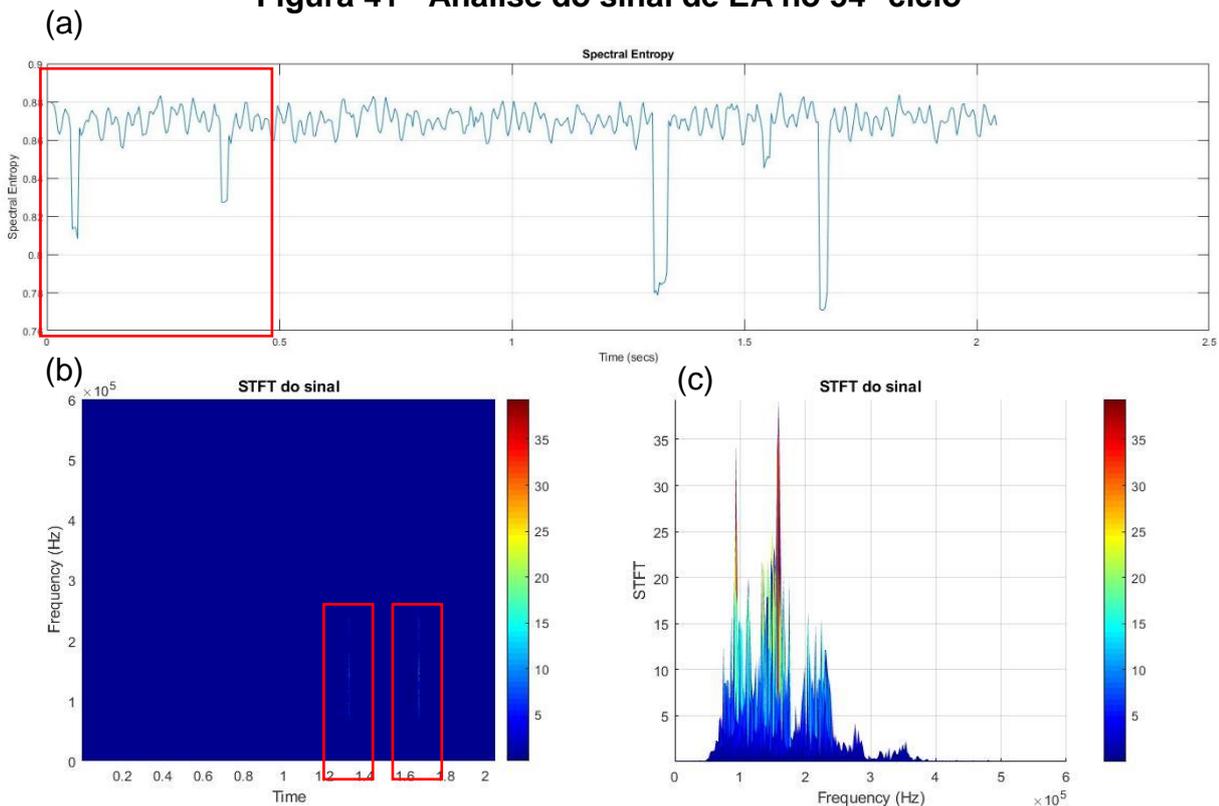
**Figura 41 - Análise do sinal de EA no 54° ciclo**

Quando se analisa o gráfico da EE do sinal do 54° ciclo do teste de controle, descrito na Figura 41 - Análise do sinal de EA no 54° ciclo nota-se dois picos discrepantes os primeiros 0,5 segundo de coleta, essa discrepância segundo Zhang et al. (2015) apontaria uma provável falha na estrutura em contato, entretanto, a interpretação da STFT indica a um provável falso positivo, confirmado nas partes (b) e (c) e no Apêndice A- COMPLEMENTO DAS ANÁLISES DA CONDIÇÃO DE CONTROLE

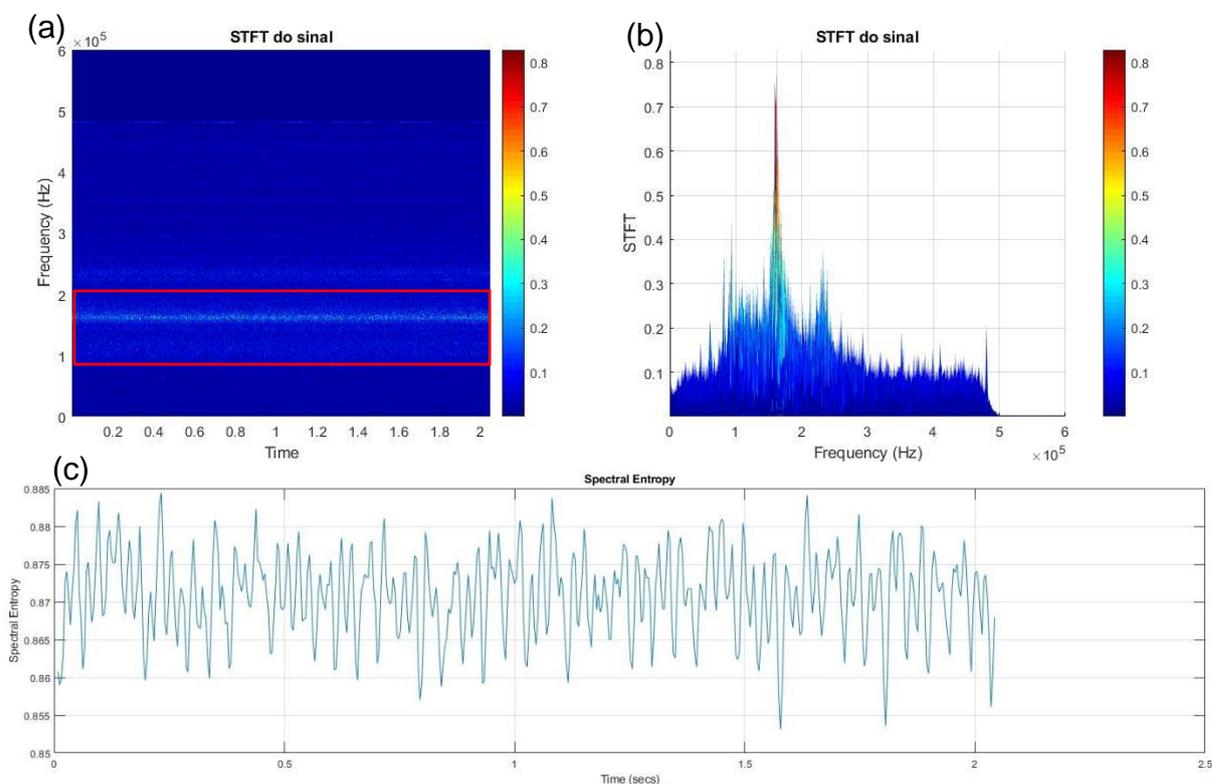
**Figura 42 - Análise do sinal de EA no 56° ciclo**

Discute-se na Figura 42 as análises gráficas da EA no 56° ciclo de operação, sendo esse o ponto destacado pela análise da energia. Observa-se na STFT deslocada na Figura 42 (a) destaca-se uma concentração de eventos de EA em uma faixa e frequência entre 100 a 200 kHz, o que poderia indicar uma provável leve

aderência e arraste de material. As Figura 42 (b) e Figura 42 (c) não auxiliam na confirmação ou apresentam indícios do provável fenômeno

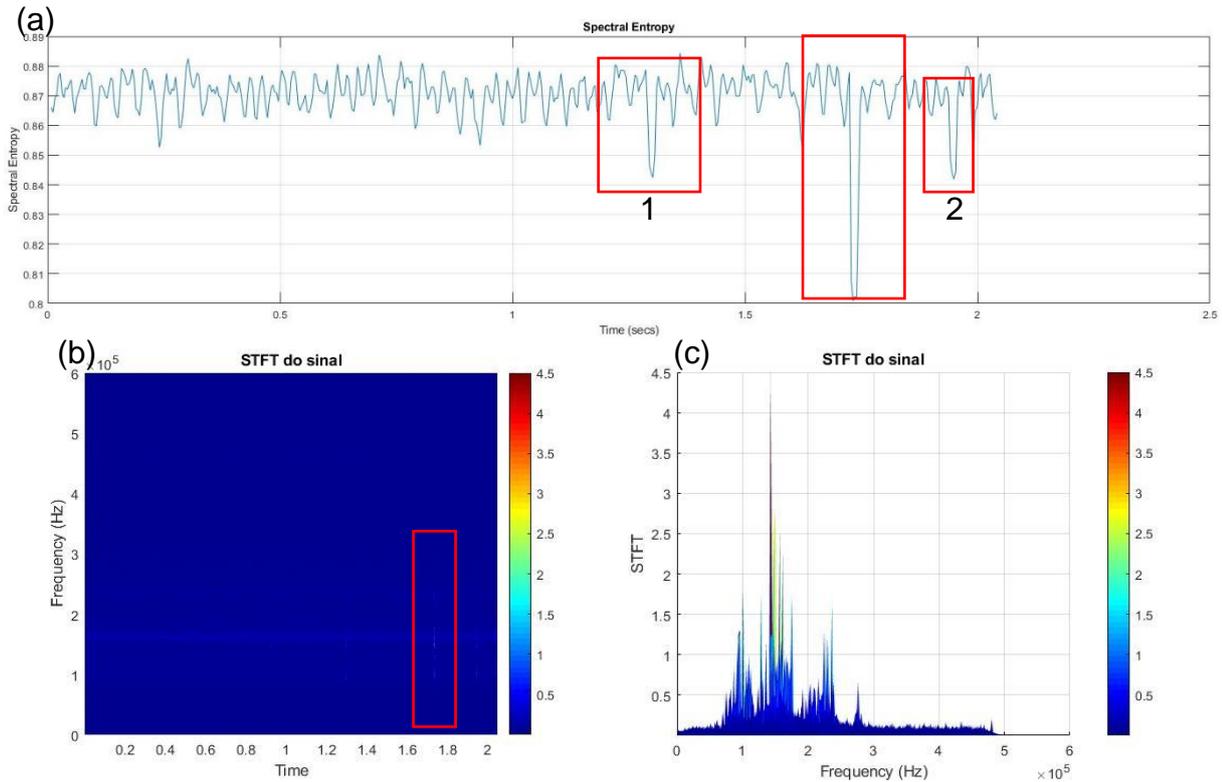
**Figura 43 - Análise do sinal de EA no 79° ciclo**

Conforme previamente discutido, a entropia espectral tende a ser mais sensível a detecção de prováveis falhas ou eventos que propriamente a STFT, a Figura 43 apresenta esta condição no 79° ciclo de operação do conjunto pinhão-cremalheira, uma vez que em Figura 43(c) detectou-se somente um evento de provável falha enquanto em Figura 43(b), demonstrou que os pontos 1 e 2 conforme Zhang et al. (2015) discorre sobre a possibilidade.

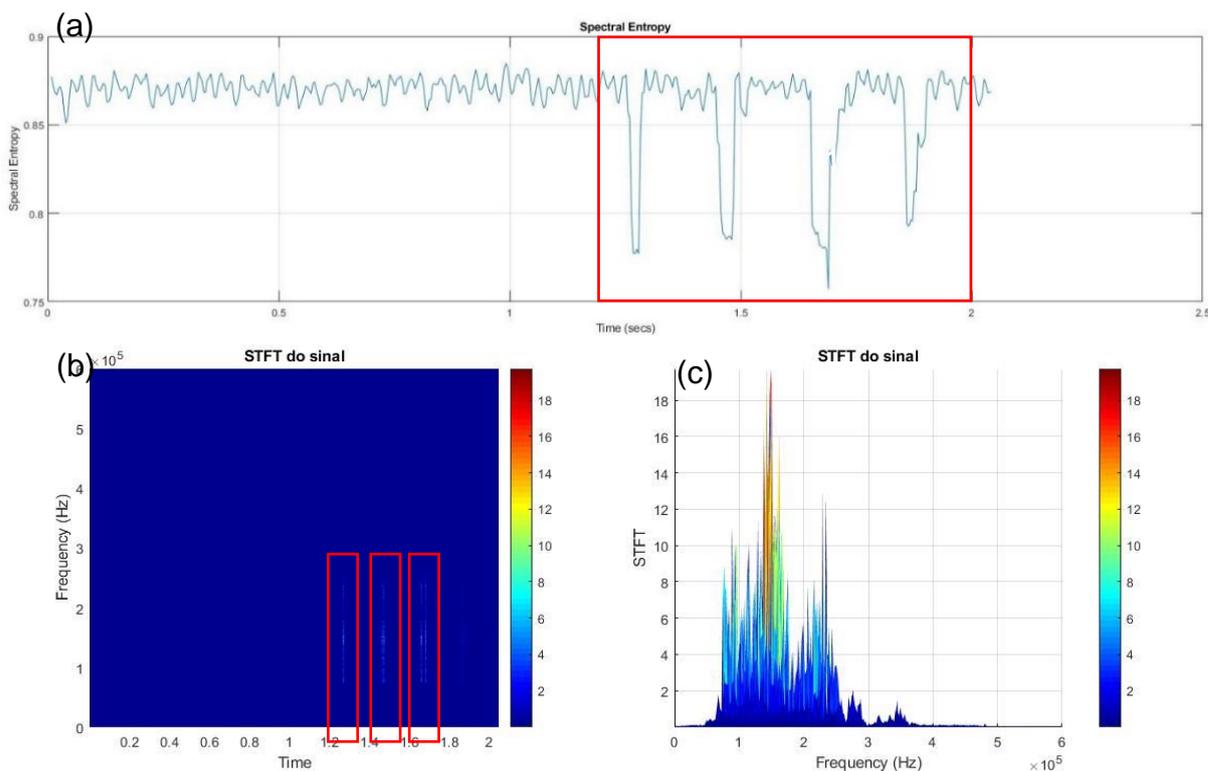
**Figura 44 - Análise do sinal de EA no 90° ciclo**

A Figura 44 discute o volume de eventos coletados no sinal de EA no 90° ciclo da condição de controle, com discrepância detectada nas dispersões de Skewness e EE. O volume de eventos demonstrados na Figura 44(a) exhibe novamente pontos de provável falha de acordo com a EE, confirmado nas análises gráficas de STFT. Registra-se que o volume mascarou um dos picos de falha.

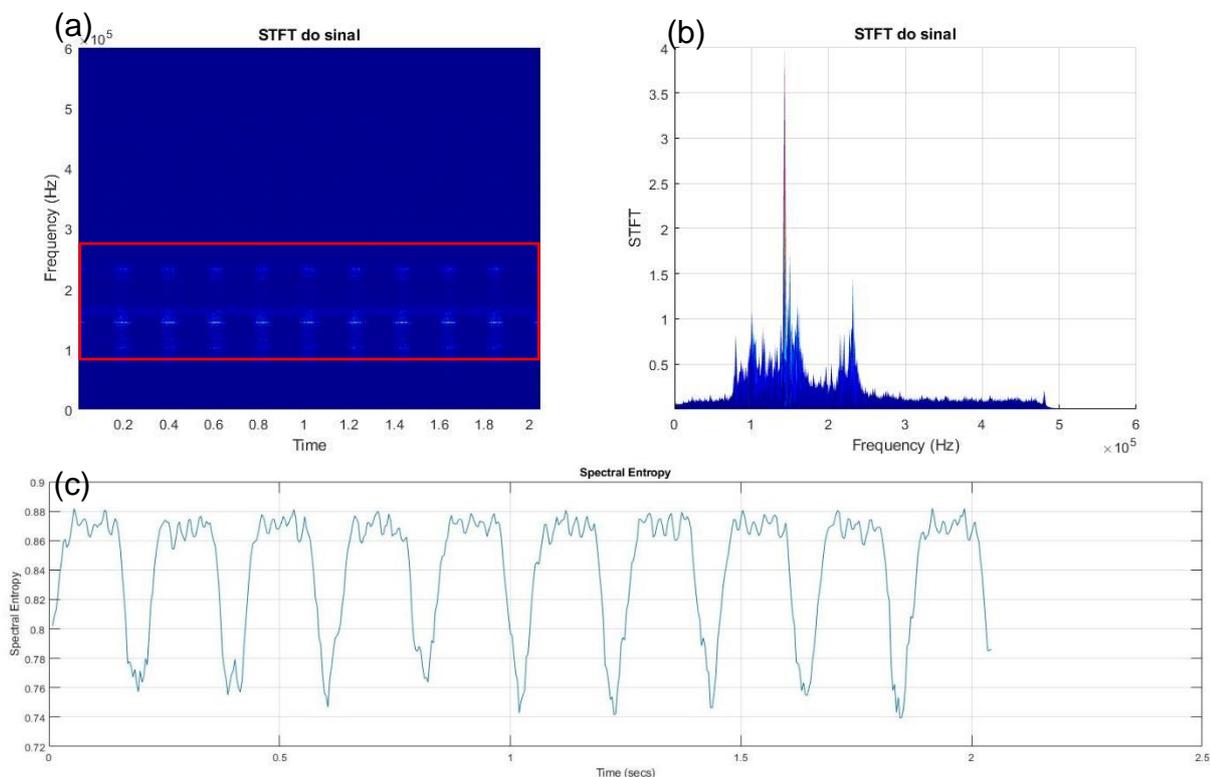
**Figura 45 – Análise do sinal de EA no 646° ciclo**

As coletas nos 112° e 423° ciclo reportaram a mesma constatação previamente apresentada, com a probabilidade de falha detectadas pela EE corroborada com a análise da STFT. Apresenta-se, na Figura 45, o sinal de EA no 646° ciclo retrata um certo grau de fracionamento entre o contato pinhão cremalheira, tão condição alterou a entropia espectral do sinal, gerando o indicador de falha, tais condições se repetem nos sinais do ciclo 647,648, 650,651,654 identificados no Apêndice A– COMPLEMENTO DAS ANÁLISES DA CONDIÇÃO DE CONTROLE

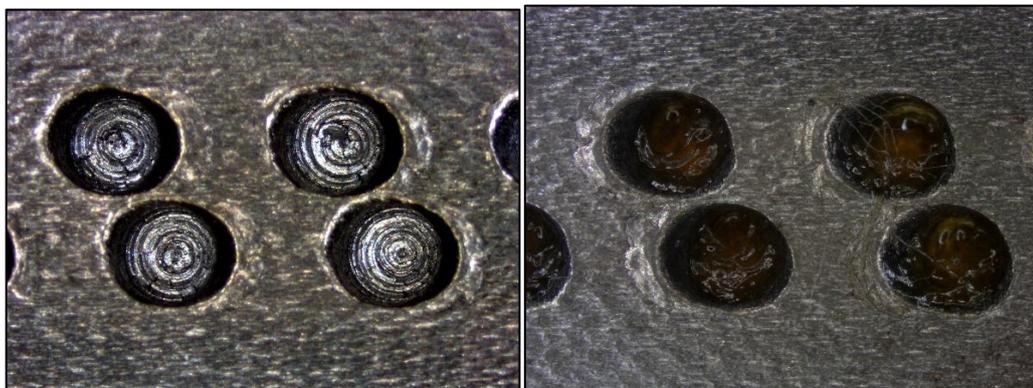
**Figura 46 - Condição da superfície nos testes de desgaste 01**

Adotando a metodologia previamente apresentada, os testes foram efetuados não resultando em mudanças significativas na superfície de contato com a condição de desgaste 01. A Figura 46 apresenta a condição superficial no dente de análise da cremalheira, em (a) observa-se o estado inicial e em (b) a condição pós teste. Não se observou deformações e trincas significativas na região de análise.

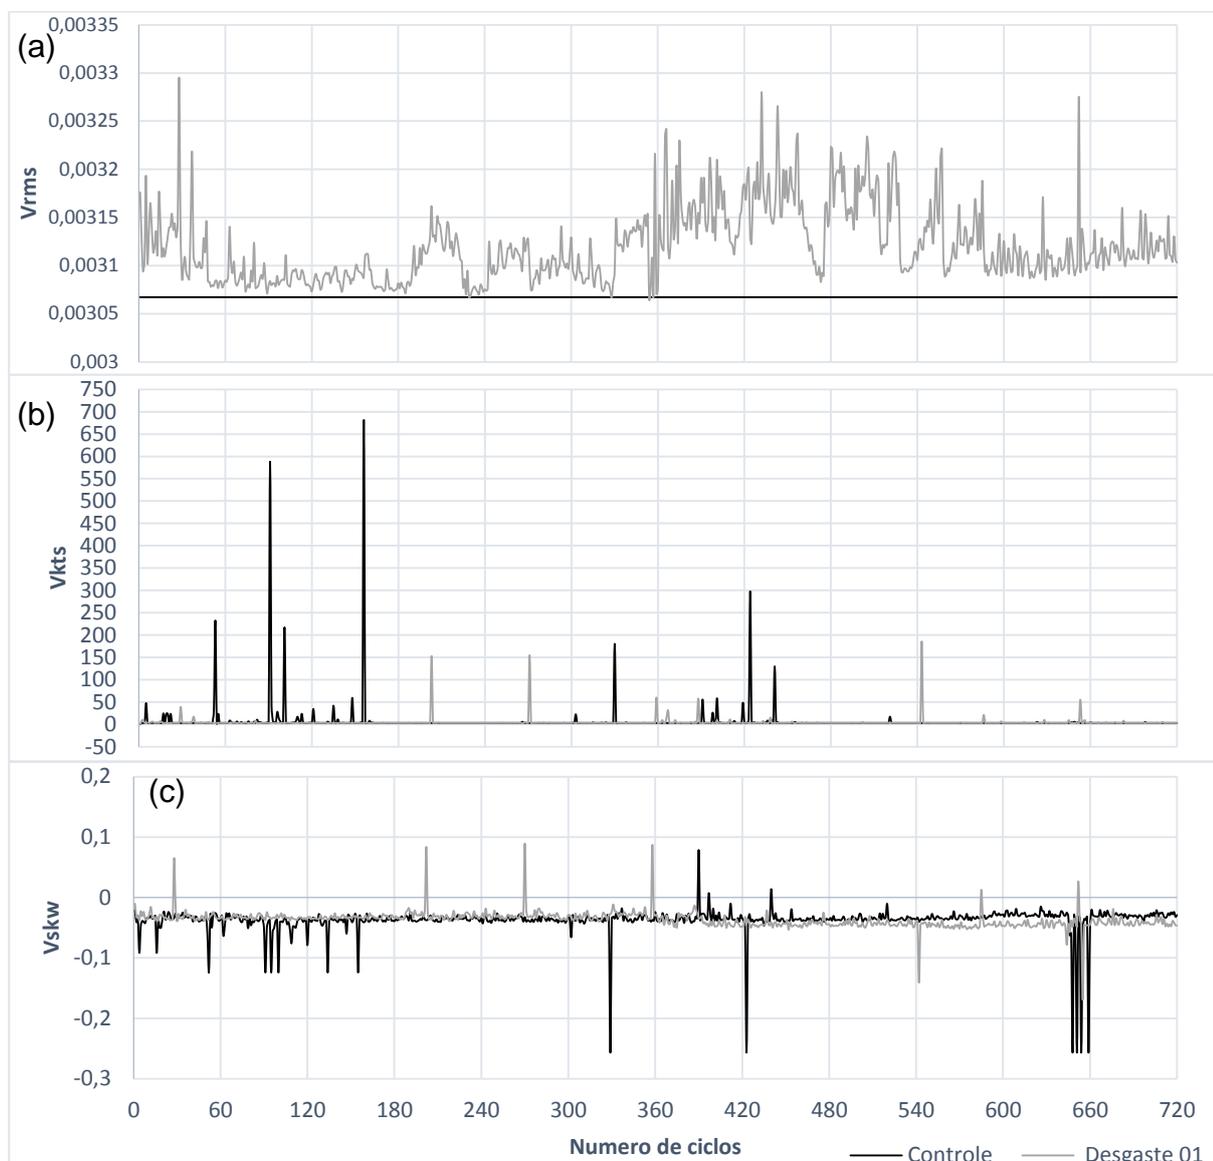
**Figura 47 – Dispersão dos dados estatísticos do sinal de desgaste 01**

Considerando a disposição dos dados estatísticos, a Figura 47 apresenta a dispersão do RMS, Curtoses e Skewness para a condição 01 de desgaste induzido. Considerando a análise por RMS, apresentada na Figura 47(a), nota-se um afastamento da dispersão, embora não constante, esta condição entre em consonância as proposições de Sharma et al. (2017b) quanto a mudança do sinal quando se altera a superfície e de Tan et al. (2007) quanto ao aumento do sinal em relação a evolução da falha, entretanto a inconstância da dispersão dificulta uma conclusão mais assertiva. As dispersões dos cálculos de Curtoses e Skewness não se mostraram conclusivas, contradizendo o proposto por Jemielniak; Otman (1998).

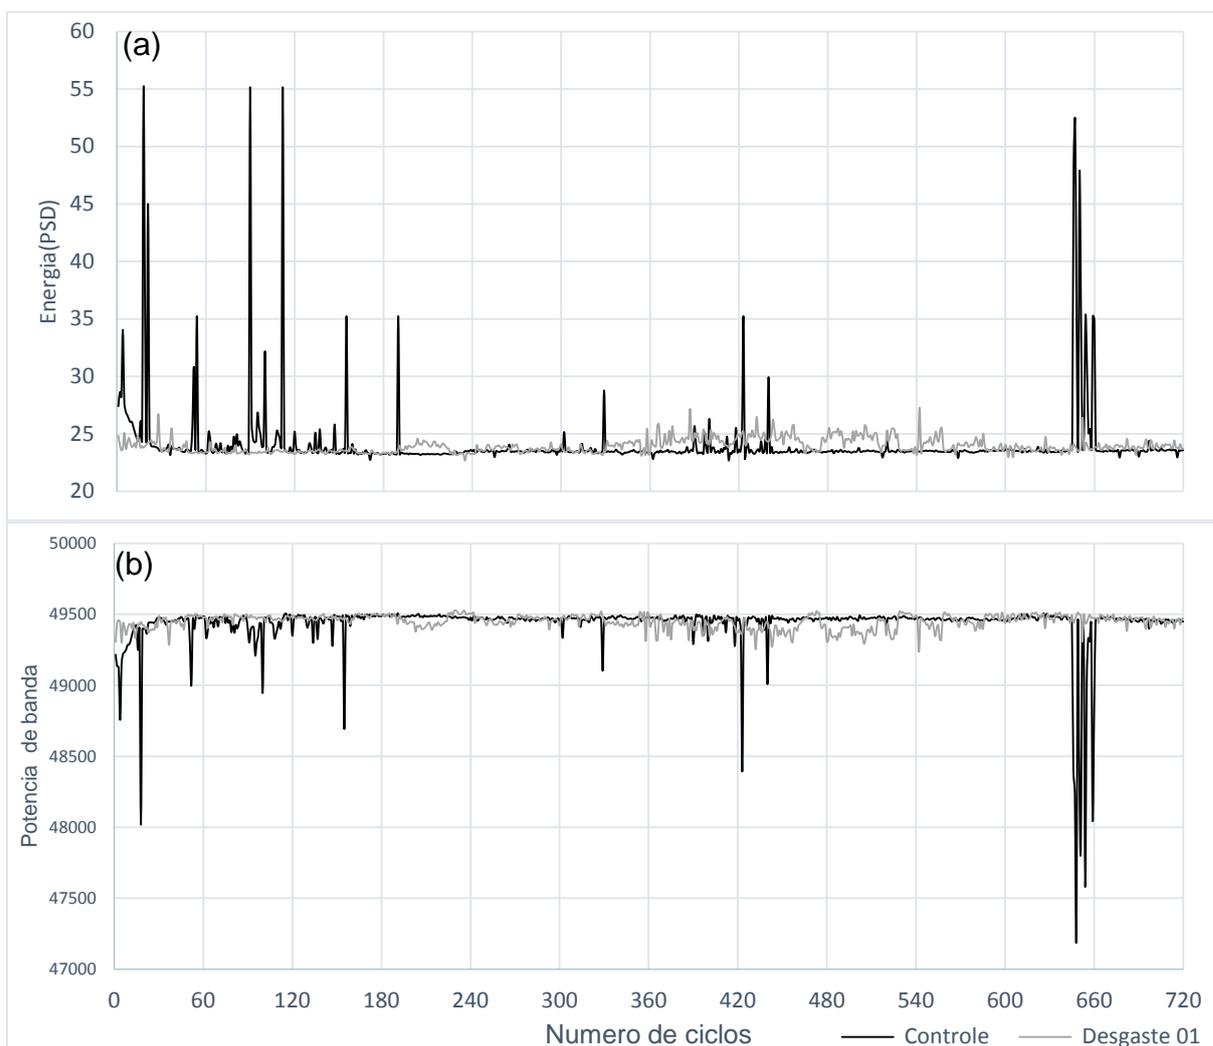
**Figura 48 – Dispersão da análises de potencia do sinal de desgaste 01**

Destaca-se na Figura 48 as técnicas de análise do sinal por PSD e potencia de banda, ambas associadas a potência resultante do sinal. Considerando o perfil dos testes de controle, ambas as técnicas não apresentaram divergências significativas o que dificulta uma análise conclusiva.

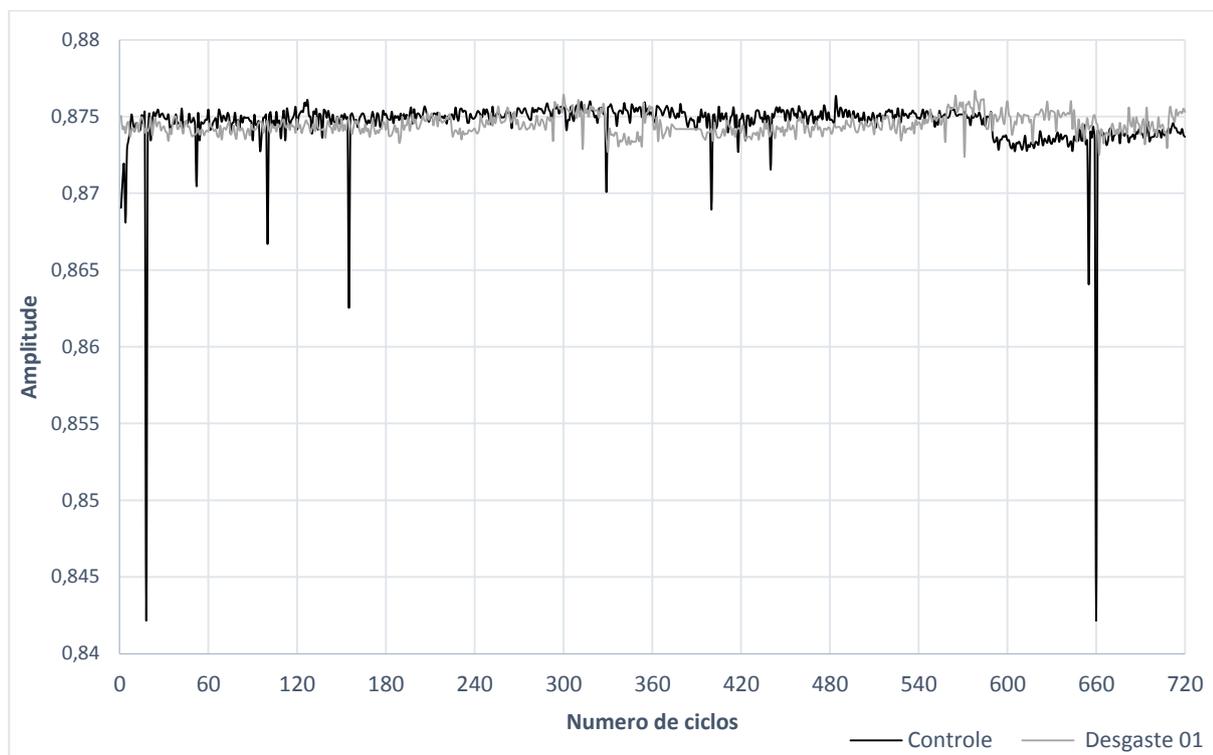
**Figura 49 – Dispersão da Entropia Espectral do sinal de desgaste 01**

A Figura 49 exibe a dispersão da Entropia Espectral (EE) nos 720 ciclos de operação, a condição de desgaste pode ser considerada como próxima da estabelecida como controle, dessa forma, a EE oscila pouco acima da condição inicial nos últimos ciclos de operação.

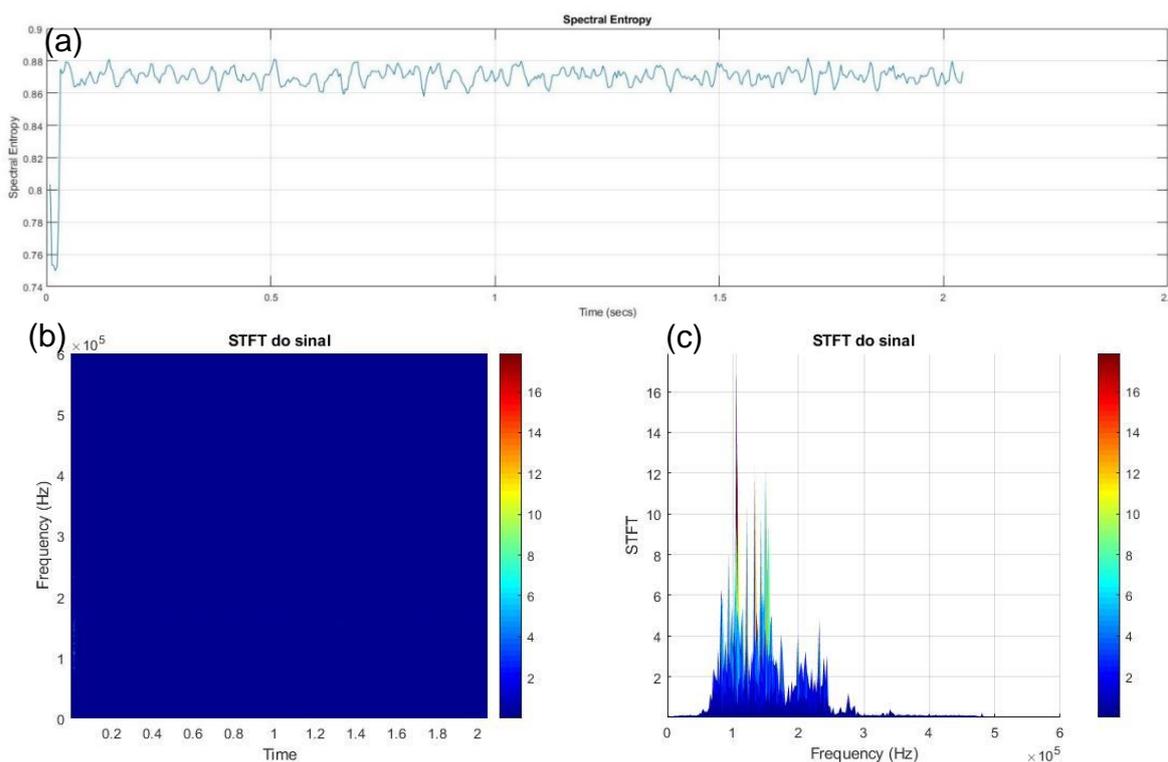
**Figura 50 – Análise do sinal no ponto 02**

A Figura 50 apresenta o sinal de EA no 2º ciclo de operação do conjunto, nota-se que o sinal, de acordo com as ponderações sobre a EE, que na região entre o início da coleta a 0,2 segundos ouve uma queda significativa do sinal. A inferência da provável razão e vista na STFT do sinal, em quem ,de acordo com Hase et al. (2012), registrou-se uma provável trinca na região.

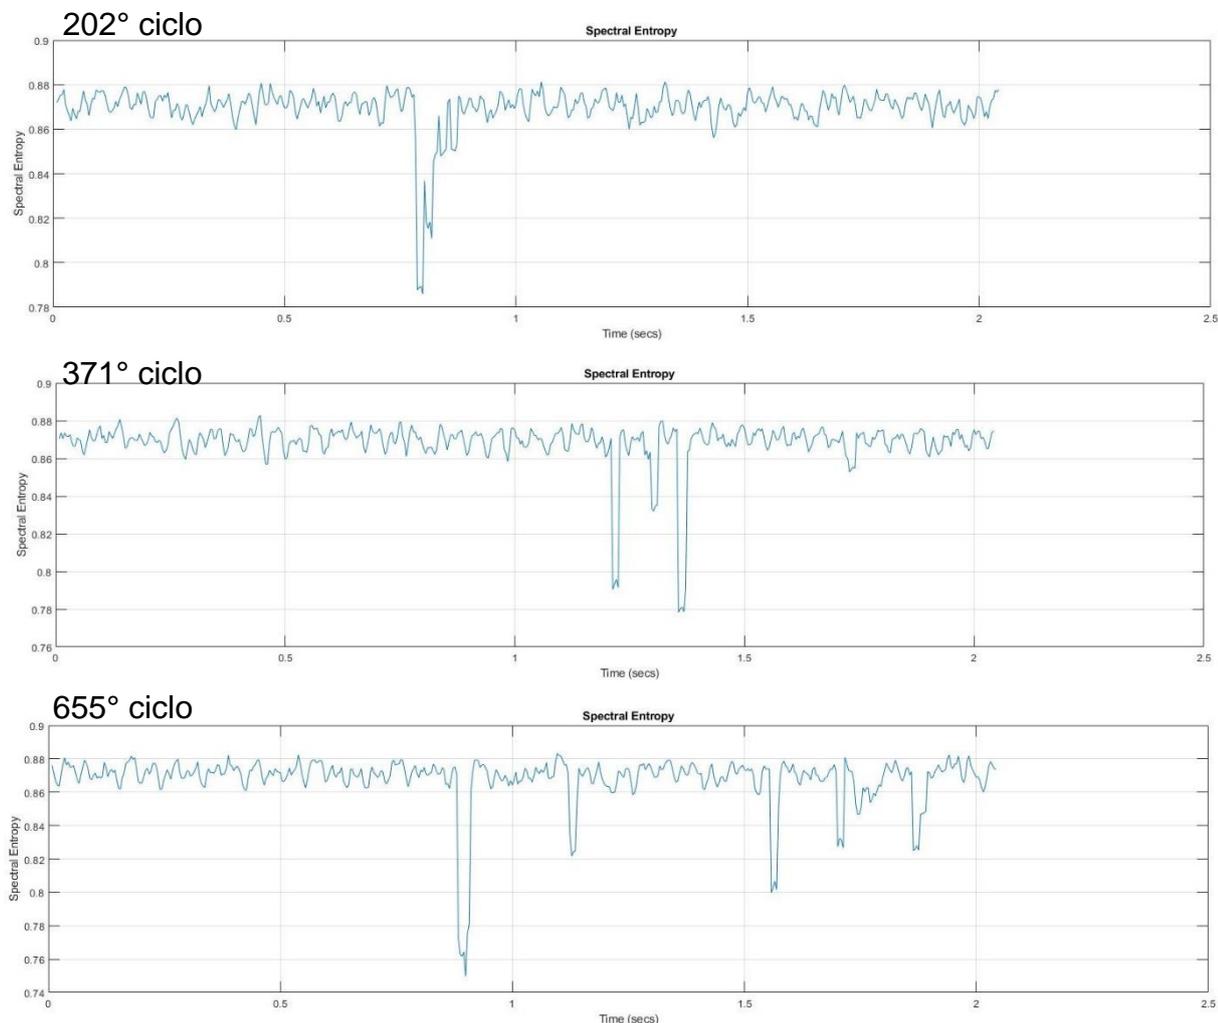
**Figura 51 – Análise das Entropias Espectrais da condição de Desgaste 01**

Registra-se então uma repetição desta condição entre os sinais considerados com foco de análise nos ciclos sinais 202, 270, 331,362, 371, 385, 387, 453, 542, 644 e 655. A ponderação de repetibilidade vem da interpretação dos gráficos de EE, conforme exibido na Figura 51 – Análise das Entropias Espectrais da condição de Desgaste 01 em que se apresentam os ciclos 202,371 e 655. Segundo os critérios de interpretação estabelecidos previamente, baseados na interpretação de Chai et al. (2018) e Zhang et al. (2015), a EE reportou um distorção associada a falha.

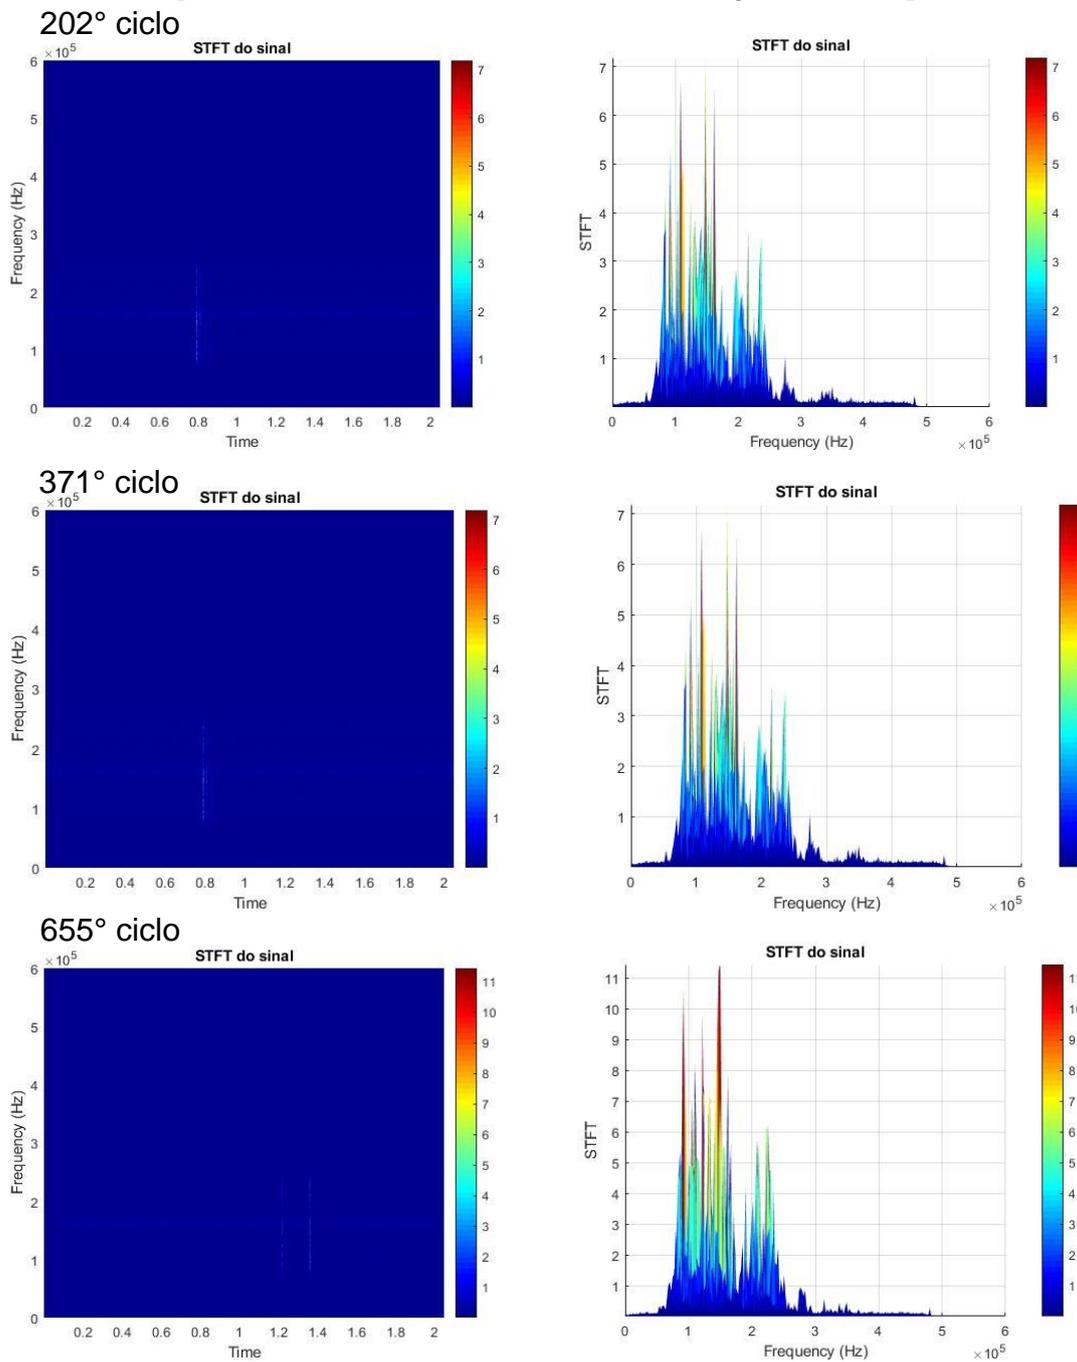
**Figura 52 – Análise das STFT da condição de Desgaste 01**

A interpretação da falha resultante vem da análise em conjunto com a STFT, apresentada na Figura 52 com o sinal exposto na forma de tempo-frequência-amplitude, segundo o mapeamento adotado a excitação entre as frequências de 80 a 250 kHz indicam uma provável trinca nos ponto, esta condição foi reportada nos ciclos analisados na Figura 51 – Análise das Entropias Espectrais da condição de Desgaste 01 além dos ciclos 270, 331,362, 385, 387, 453, 542 e 644 , que apresentam sua análise gráfica no Apêndice B – COMPLEMENTO DAS ANÁLISES DA CONDIÇÃO DE DEFEITO 01

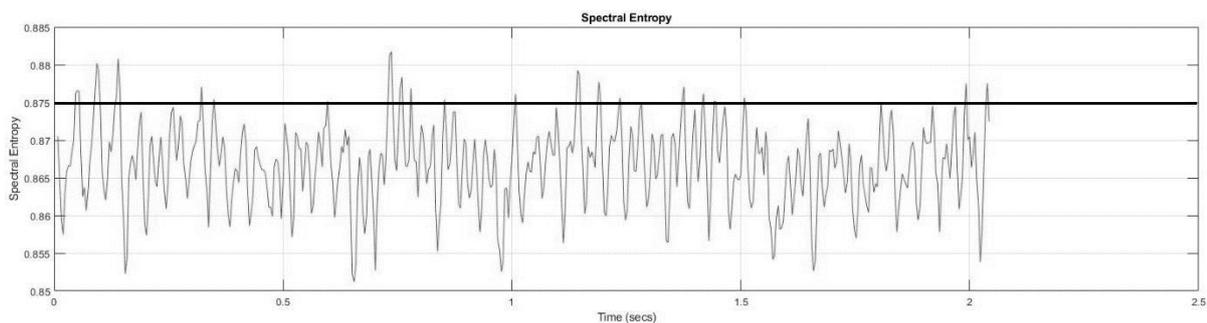
**Figura 53 – Análise do sinal no ponto 243**

Alguns dos sinais analisados apresentaram divergência pelos critérios de análise por estarem com os valores de entropia abaixo da média da dispersão. Este feito, causado por uma leve alteração nos mecanismos, mas ainda semelhantes a condição padrão. Este falso positivo ocorreu nos ciclos 242, 380, 391, 400 e 514.

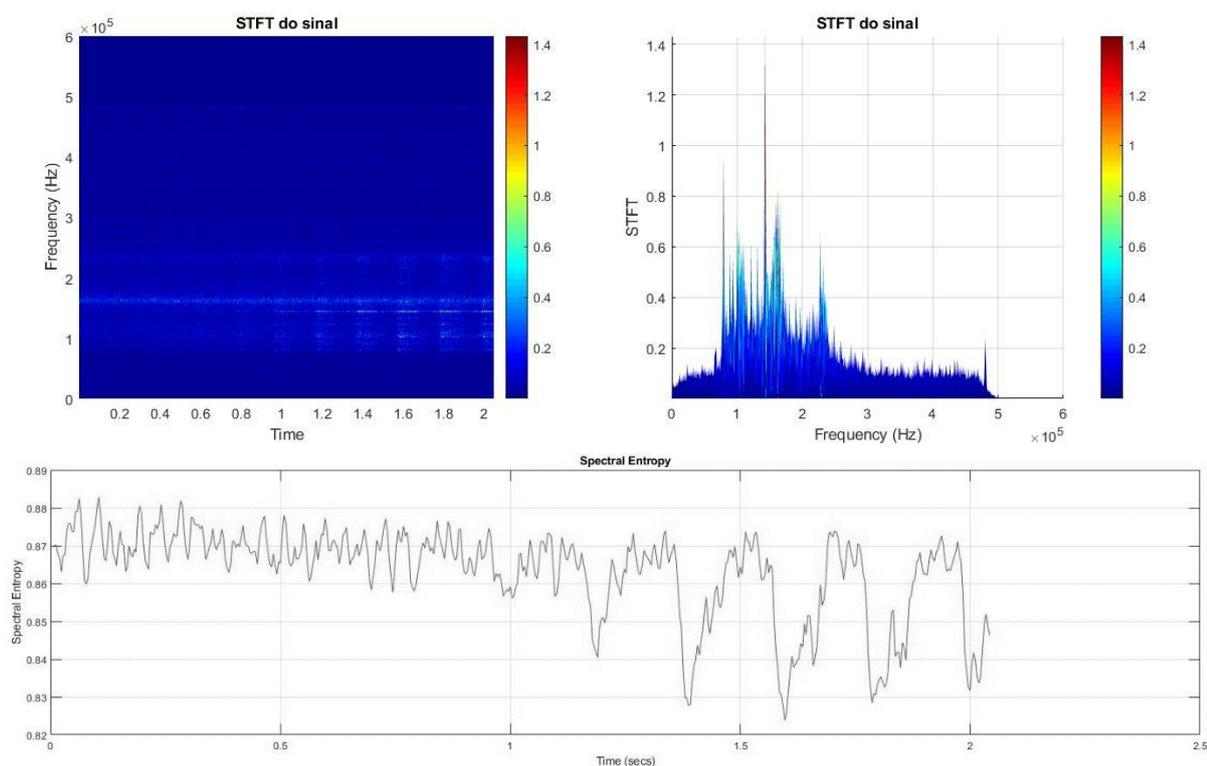
**Figura 54 – Análise do sinal no ponto 646**

Regista-se ainda, na Figura 54 , um leve fracionamento no contato entre pinhão cremalheira gerando oscilações no sinal, criando assim um indicador de falha nos critérios adotados.

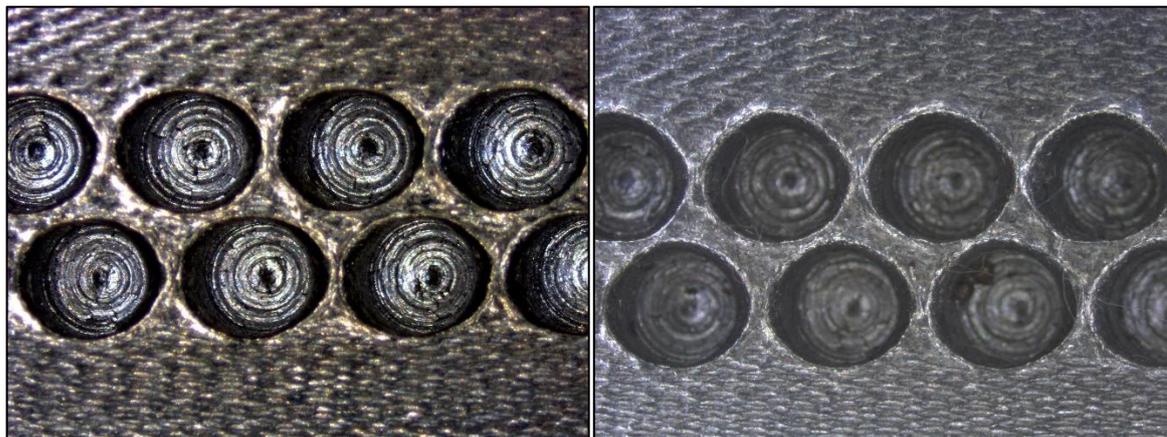
**Figura 55 - Condição da superfície nos testes de desgaste 02**

de desgaste 02. A Figura 55 apresenta a condição superficial no dente de análise da cremalheira, em (a) observa-se o estado inicial e em (b) a condição pós teste. Não se observou deformações e trincas significativas na região de análise.

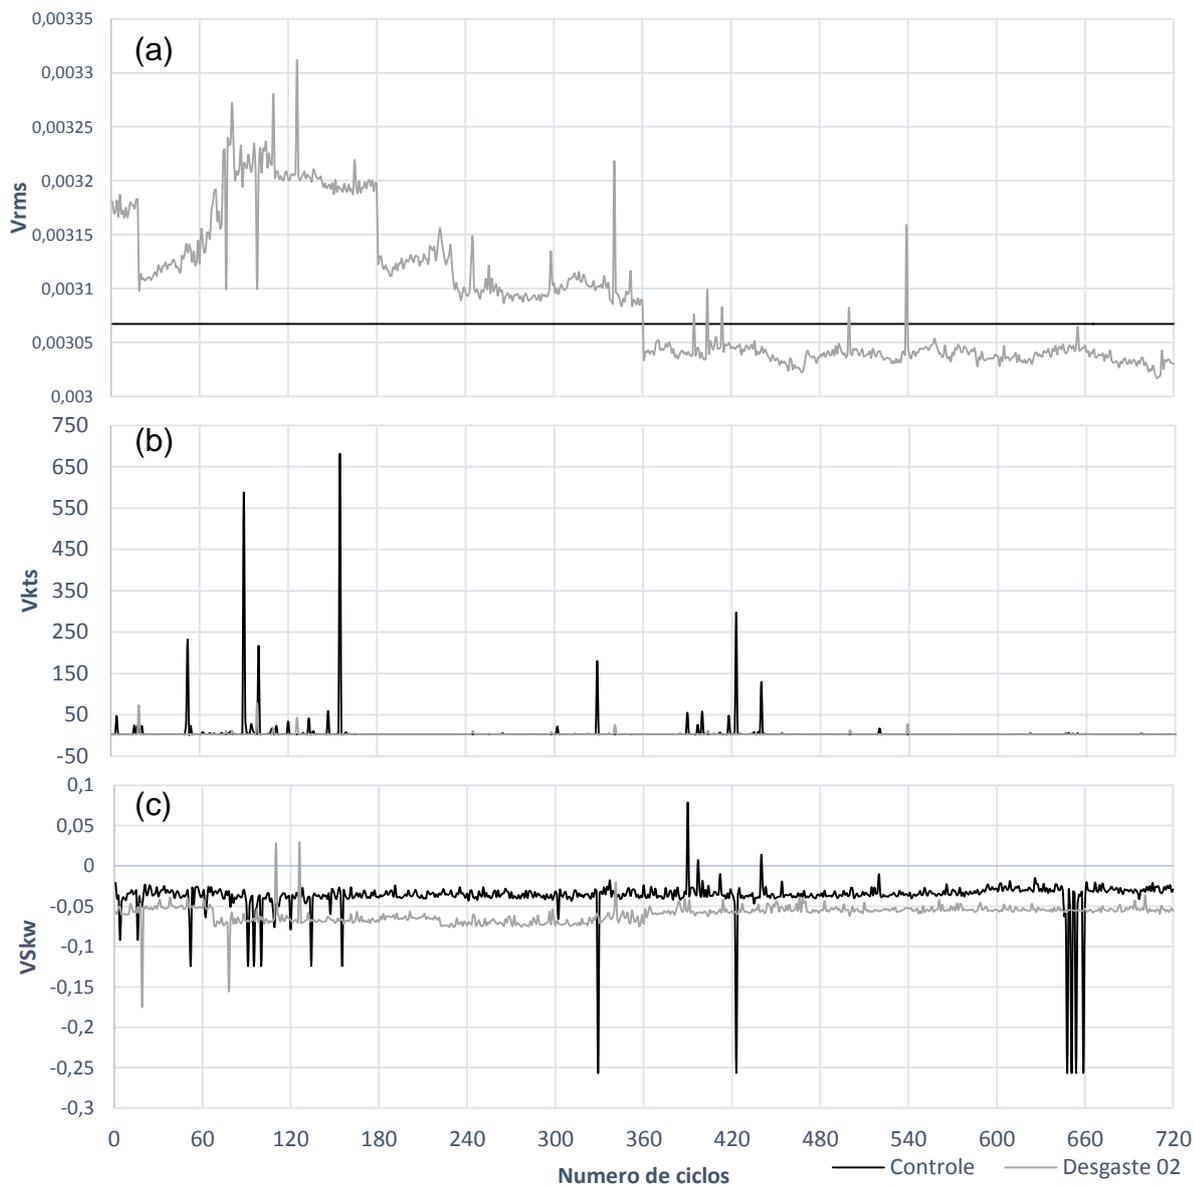
**Figura 56 – Dispersão dos dados estatísticos do sinal de desgaste 02**

Apresenta-se na figura Figura 56 a dispersão dos dados estatísticos dos sinais de EA. Observa-se na condição de tratamento do sinal pelo RMS, vista na Figura 56(a), que os dados não se mantiveram coesos durante os testes, parte disso pode ser justificada pela interrupção dos testes para lubrificação, o que pode ter alterado as condições previamente existentes de contato, entretanto, a dispersão manteve-se divergente da condição de controle. Destacada na Figura 56(b), a dispersão dos dados pela Curtoses não apresentou a resposta esperada quando a capacidade de diagnóstico, mantendo-se quase homogeneia aos dados de controle. Destaca-se na Figura 56(c), a dispersão dos dados quanto a Skewness, os valores negativos constantes indicam um afastamento dos dados em relação a media e o modo, quando compara-se com a condição de controle, acredita-se que os eventos resultantes tenderam a modificar o sinal.
