**PONTIFÍCIA UNIVERSIDADE CATÓLICA DE MINAS GERAIS**  
**Programa de Pós-Graduação em Engenharia Mecânica**

**AVALIAÇÃO DA APLICAÇÃO DA TÉCNICA DE EMISSÃO ACÚSTICA EM  
ACOPLAMENTOS DO TIPO PINHÃO CREMALHEIRA**

Dissertação apresentada ao Programa de Pós-Graduação em Engenharia Mecânica da Pontifícia Universidade Católica de Minas Gerais, como requisito parcial para obtenção do título de Mestre em Engenharia Mecânica.

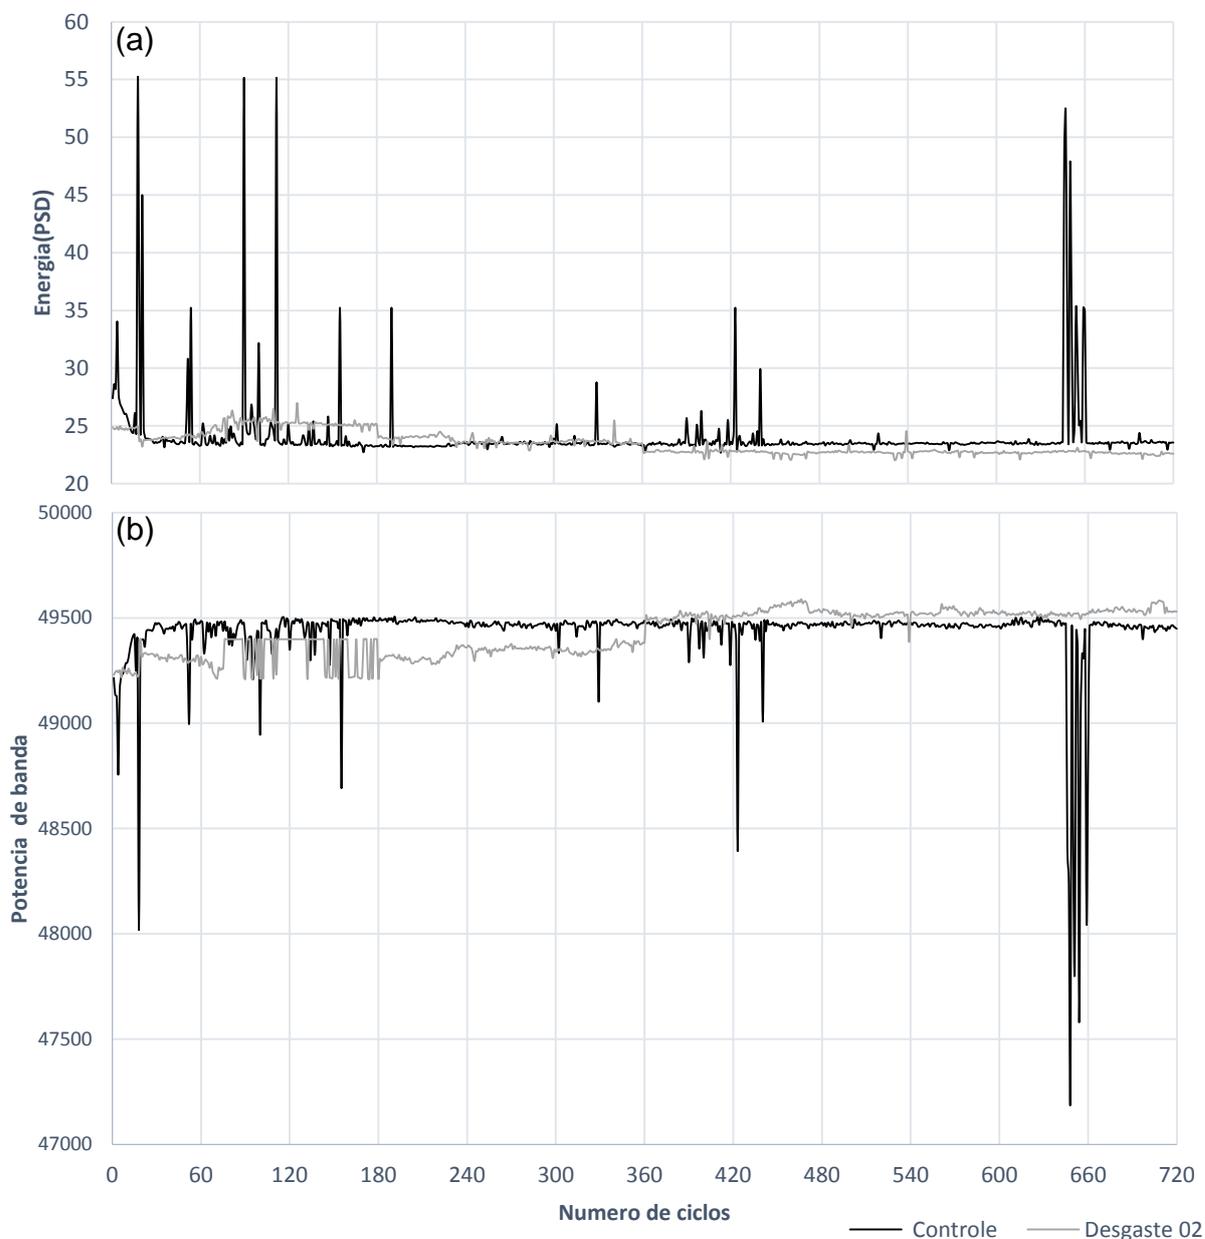
**Figura 57 – Dispersão dos dados energia associada ao sinal de desgaste 02**

Discute-se na Figura 57 as dispersões dos dados associados a PSD dos dados, visualizada na Figura 57(a), e da energia do sinal, exibida em Figura 57(b). observa-se no conjunto dos dados variação semelhante a dispersão do RMS, no que diz respeito a mudança de patamar após a lubrificação do conjunto, a variação pode ser constatada na PSD após o 360° ciclo, em que o sinal altera seu patamar, e na análise da energia pelo seu aumento repentino após o mesmo número de ciclos

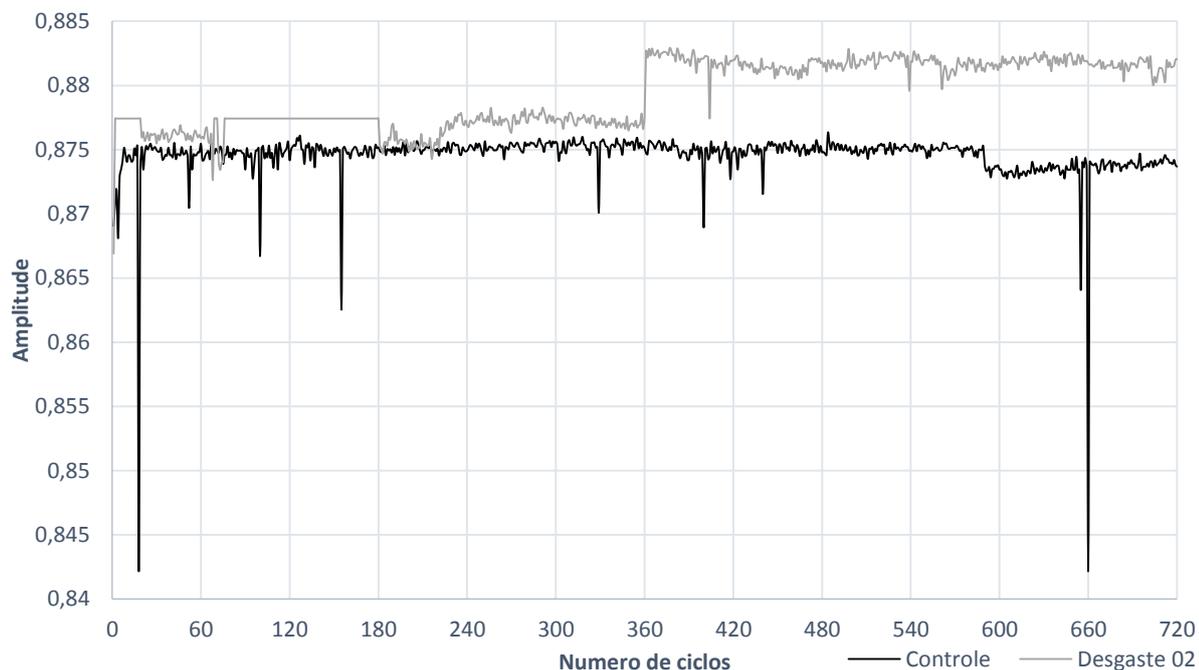
**Figura 58 – Dispersão da entropia Espectral do sinal de desgaste 02**

A Figura 58 discorre sobre a disposição dos dados de Entropia Espectral, conforme registrado previamente, a decorrência da lubrificação gerou uma variação em forma de degrau após a parada para lubrificação do conjunto. Observa-se na análise dos dados que se formaram 2 patamares entre o 8° ao 19° ciclo e entre 76° e o 177° ciclo, amos resultantes da metodologia de detecção de discrepâncias adotada.

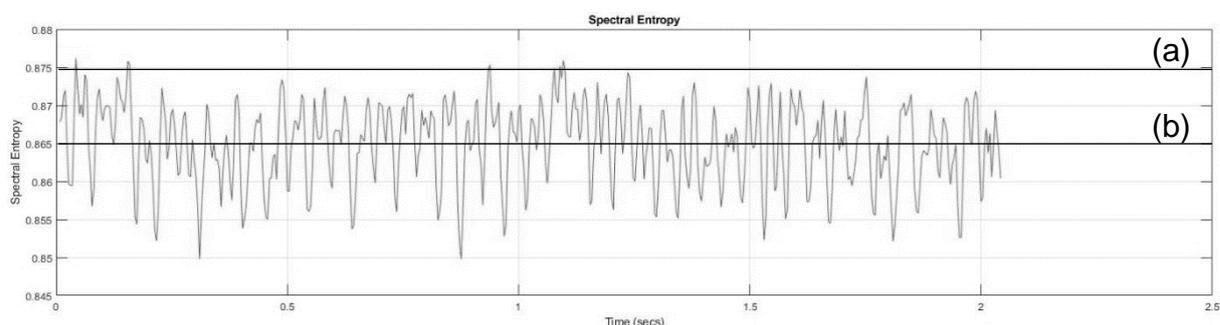
**Figura 59 - Análise do sinal de EA no 2º ciclo**

Analisando o sinal de EA resultante do 2º ciclo de operação, representado na Figura 59 quanto a Entropia Espectral calculada no sinal. Observa-se que a discrepância do entre a media da dispersão do sinal, representada na reta (b), apresentou um grande desvio quando compara a média das entropias exibida em (b), tal condição se repete entre o 8º ao 19º ciclos, com um indicativo de falha, esta não visível, no último ciclo do intervalo

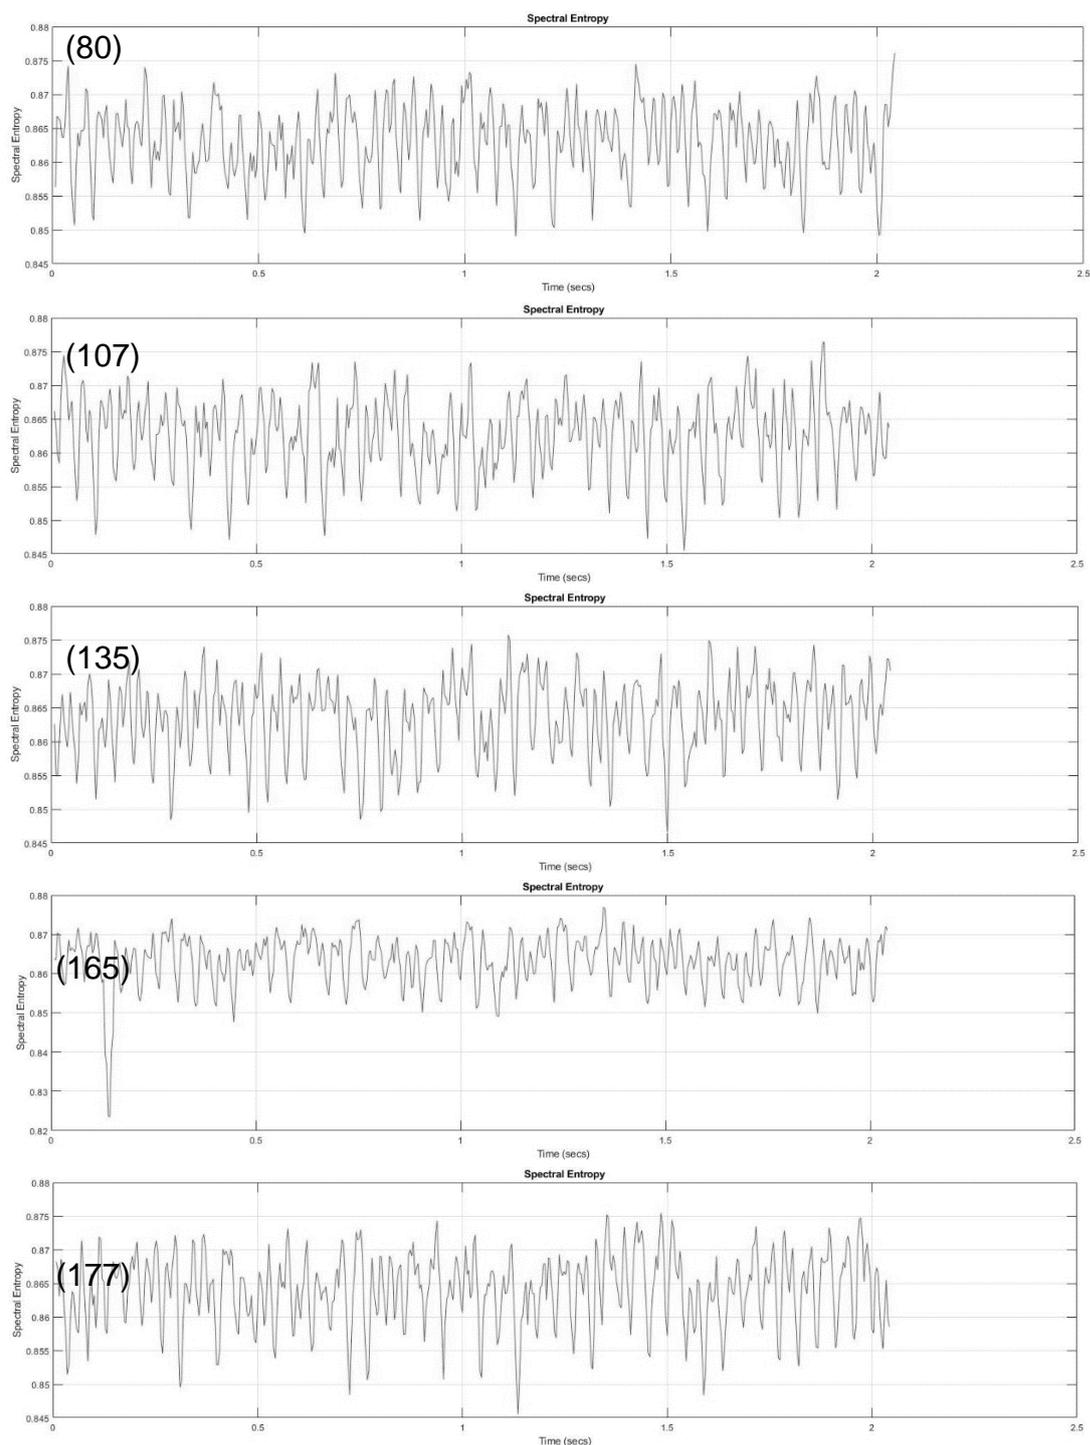
**Figura 60 - Análise do sinal de EA entre o 76° ao 177° ciclo**

A janela de dados entre o 76º ao 177º ciclos registrou-se um elevado número de sinais em que houve discrepância entre os dados e os parâmetros adotados para análise criando um patamar no gráfico igual a média dos dados. A Figura 60 reporta alguns gráficos de entropia espectral entre os ciclos analisados, a maior parte dos ciclos destacados apresentou um comportamento considerado como padrão, entretanto, conforme já especificado, os valores estatísticos calculados tomaram os ciclos discrepantes.

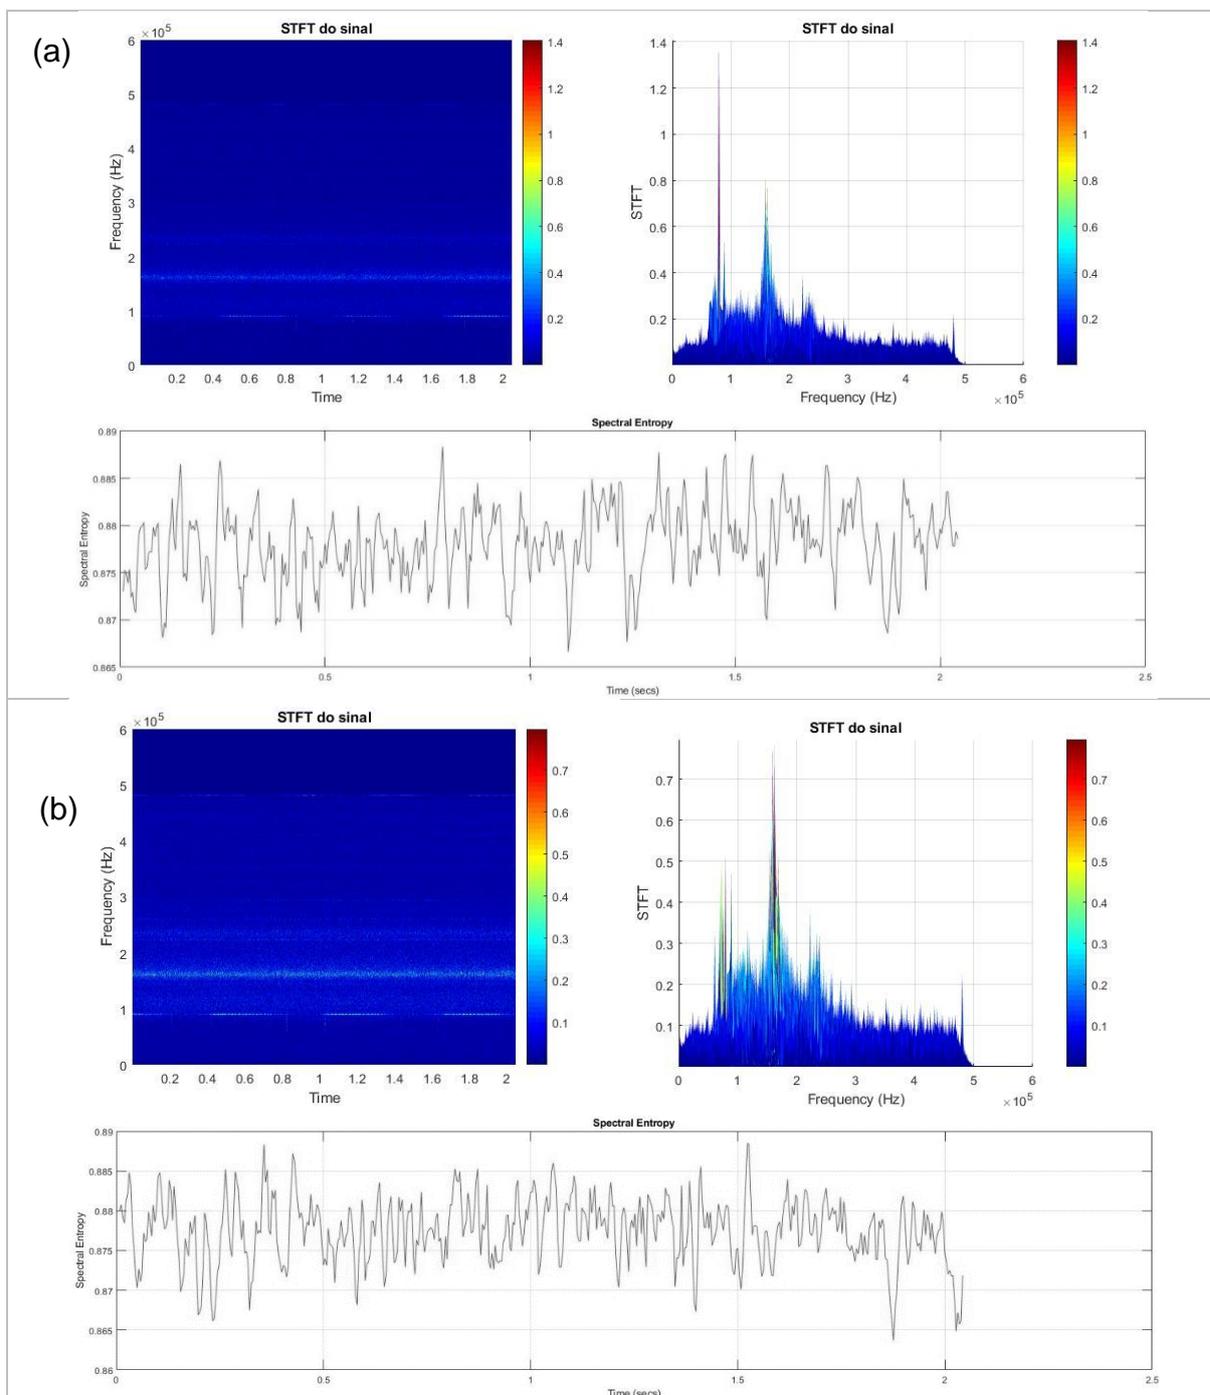
**Figura 61 - Análise do sinal de EA entre o 404° ao 655° ciclo**

A Figura 61 caracteriza o sinal de EA dos pontos divergentes entre o 404 a 655° ciclo de operação. Nota-se uma estrutura semelhante nos sinais destacados, com mecanismos de desgaste também semelhantes, porém em intensidades diferentes. A Figura 61(a) expõem o sinal de EA no 404° ciclo e 655° ciclo na Figura

61(b), em ambos nota-se os certa aderência, pelas frequências excitadas entre 80 a 200 khz, entretanto, a discrepância vem da mudança de patamares pela mudança das condições propostas na metodologia.

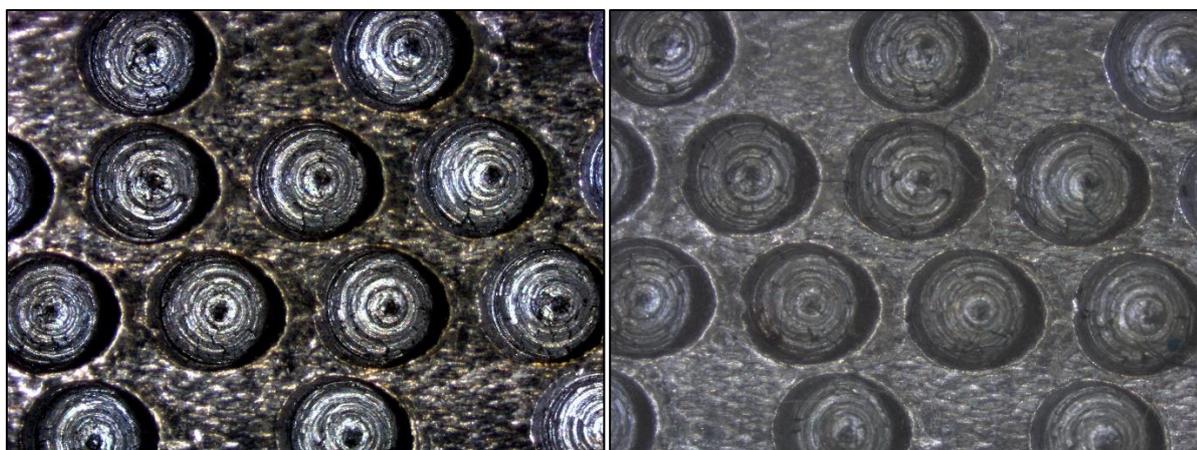
**Figura 62 - Condição da superfície nos testes de desgaste 03**

Adotando a metodologia previamente apresentada, os testes foram efetuados não resultando em mudanças significativas na superfície de contato com a condição de desgaste 03. A Figura 62 apresenta a condição superficial no dente de análise da cremalheira, em (a) observa-se o estado inicial e em (b) a condição pós teste. Não se observou deformações e trincas significativas na região de análise.

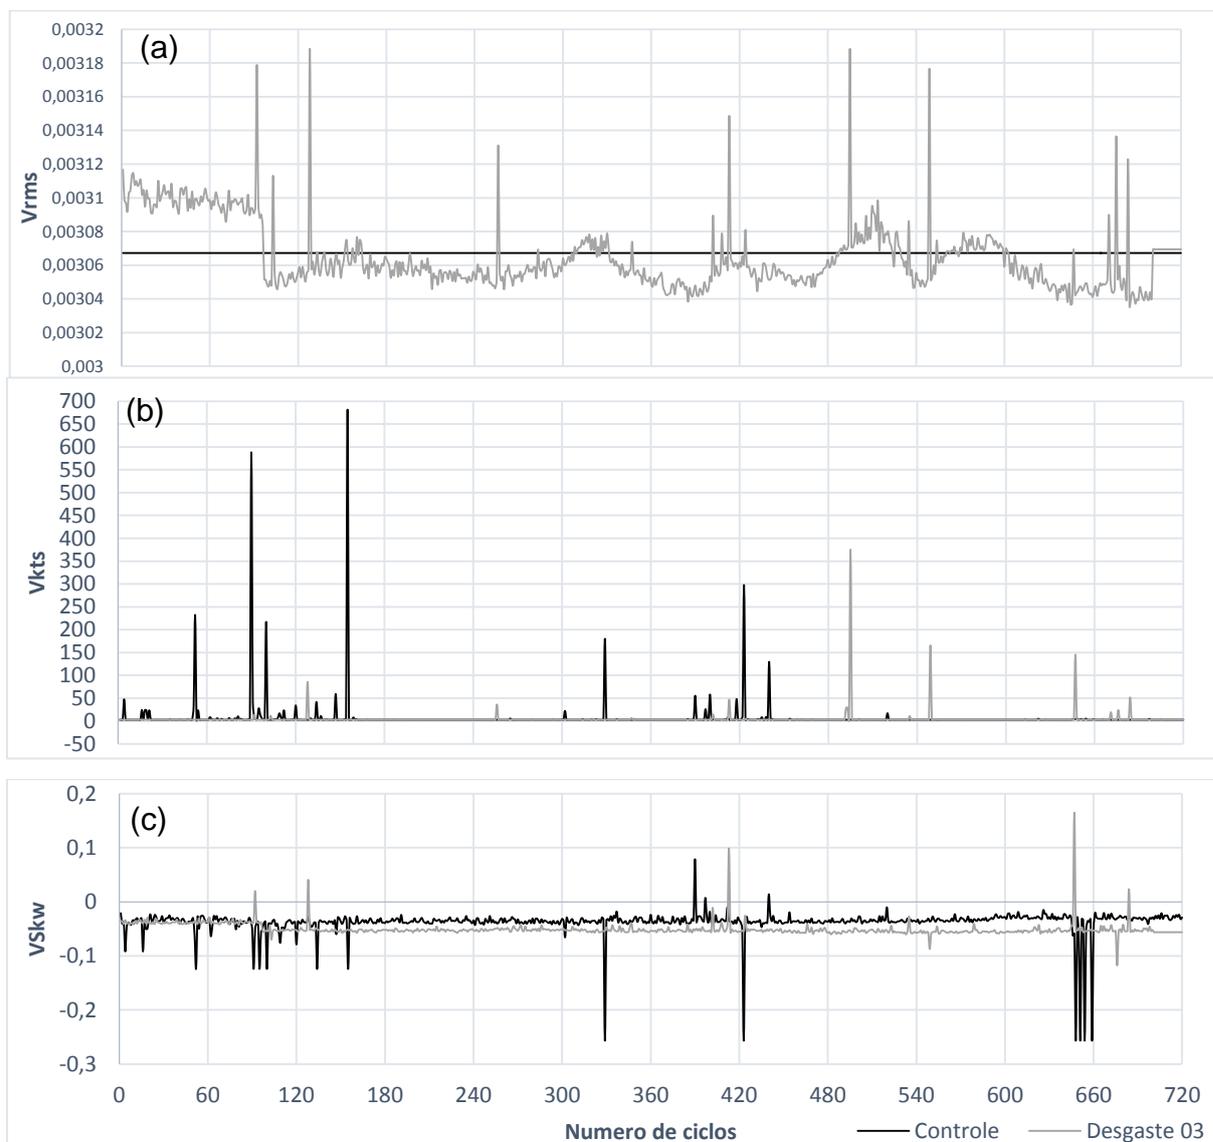
**Figura 63 – Dispersão dos dados estatísticos do sinal de desgaste 03**

A dispersão dos dados estatísticos, apresentada na Figura 63, contém os dados de RMS, Curtoses e Skewness dos sinais da condição de desgaste 03. Regista-se que a RMS, reportada em Figura 63(a), apresentou uma oscilação entre a média dos valores da condição de controle entre os últimos  $\frac{3}{4}$  da operação da condição. As dispersões de Curtoses e Skewness não reportaram variações significativas com a condição de controle.

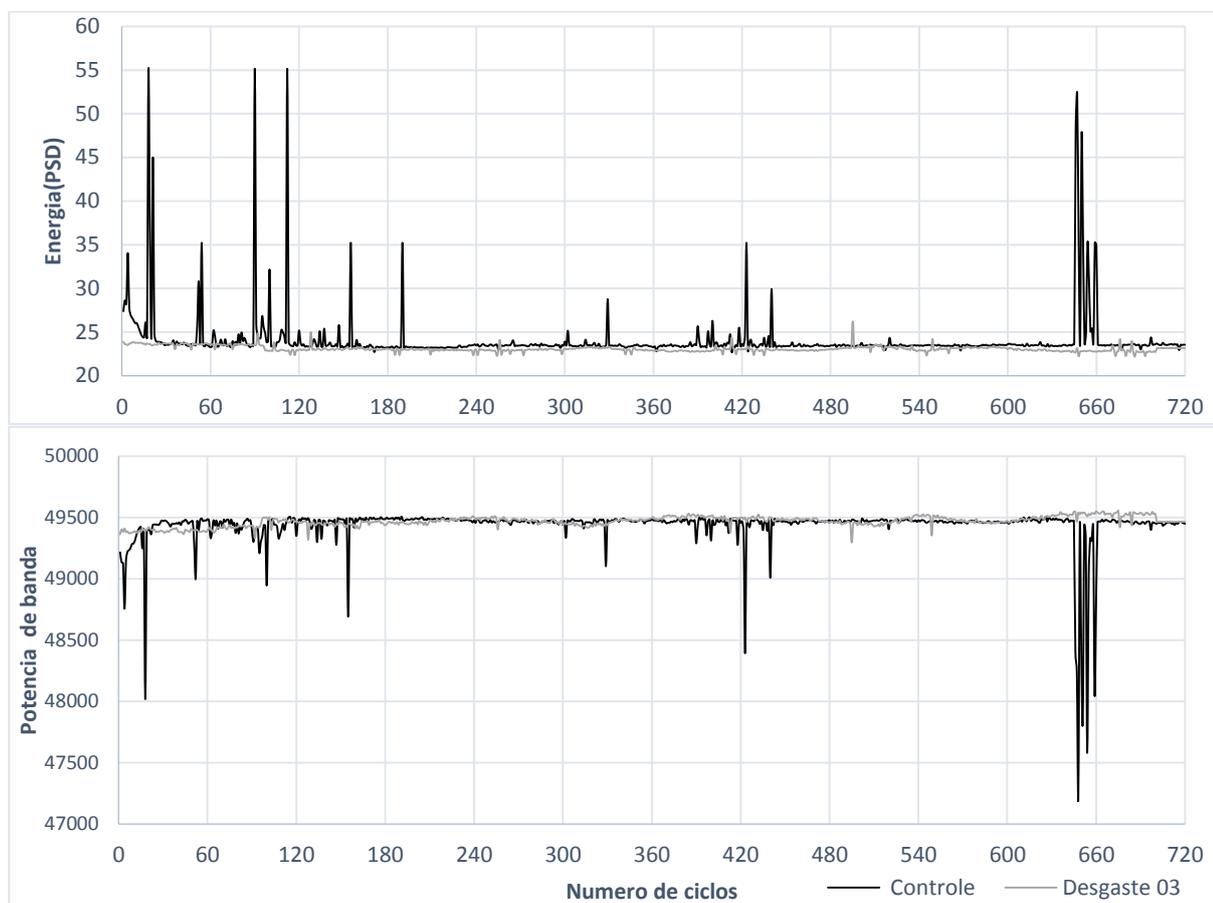
**Figura 64 – Dispersão dos dados energia associada ao sinal de desgaste 03**

As técnicas de processamento baseadas na energia inerente ao sinal de EA são exibidas na Figura 64 em quem observa-se os dados de PSD e energia de banda. A dispersão dos dados de PSD, Figura 64, apresentam pela primeira vez nos testes algum sinal de alteração em relação a condição de controle, enquanto a dispersão dos dados de energia não demonstrara variação significativa.

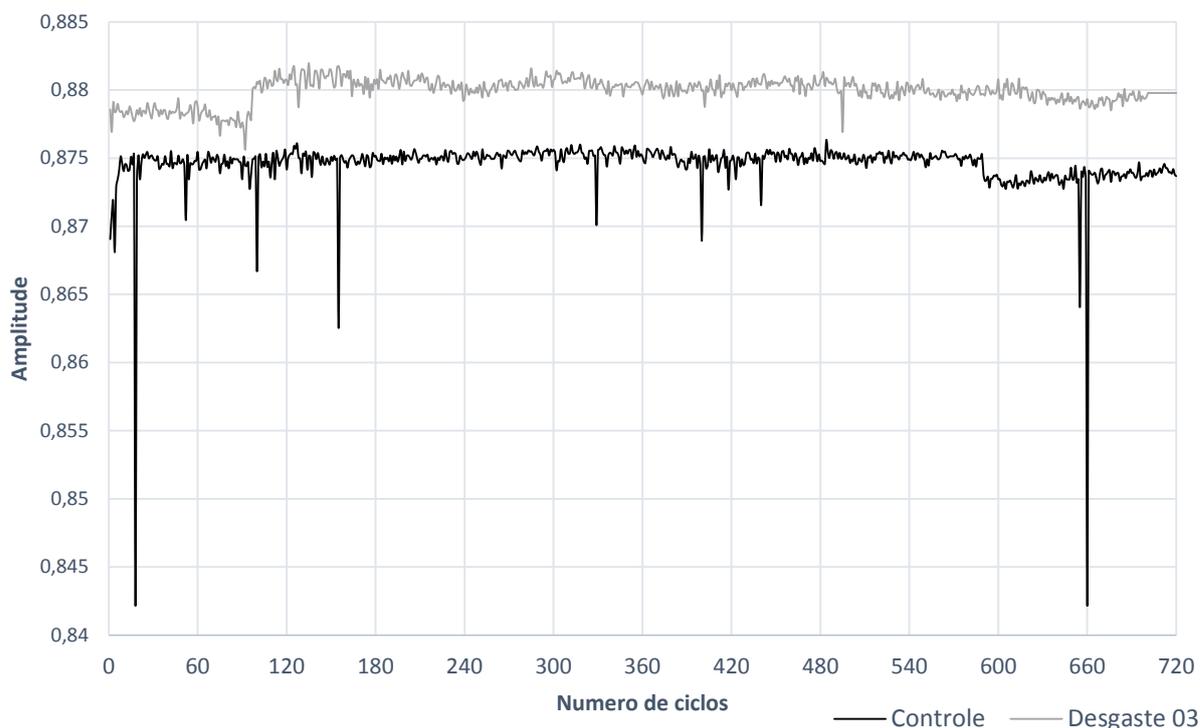
**Figura 65 – Dispersão da entropia Espectral do sinal de desgaste 03**

A dispersão dos dados de EE, apresentada na Figura 65, desmonta o afastamento dos valores de EE da condição de desgaste 03 em relação a condição de controle. Este afastamento é resultante do provável aumento do número de fenômenos devido a redução da área efetiva de contato e pelo aumento do número de falhas induzidas.

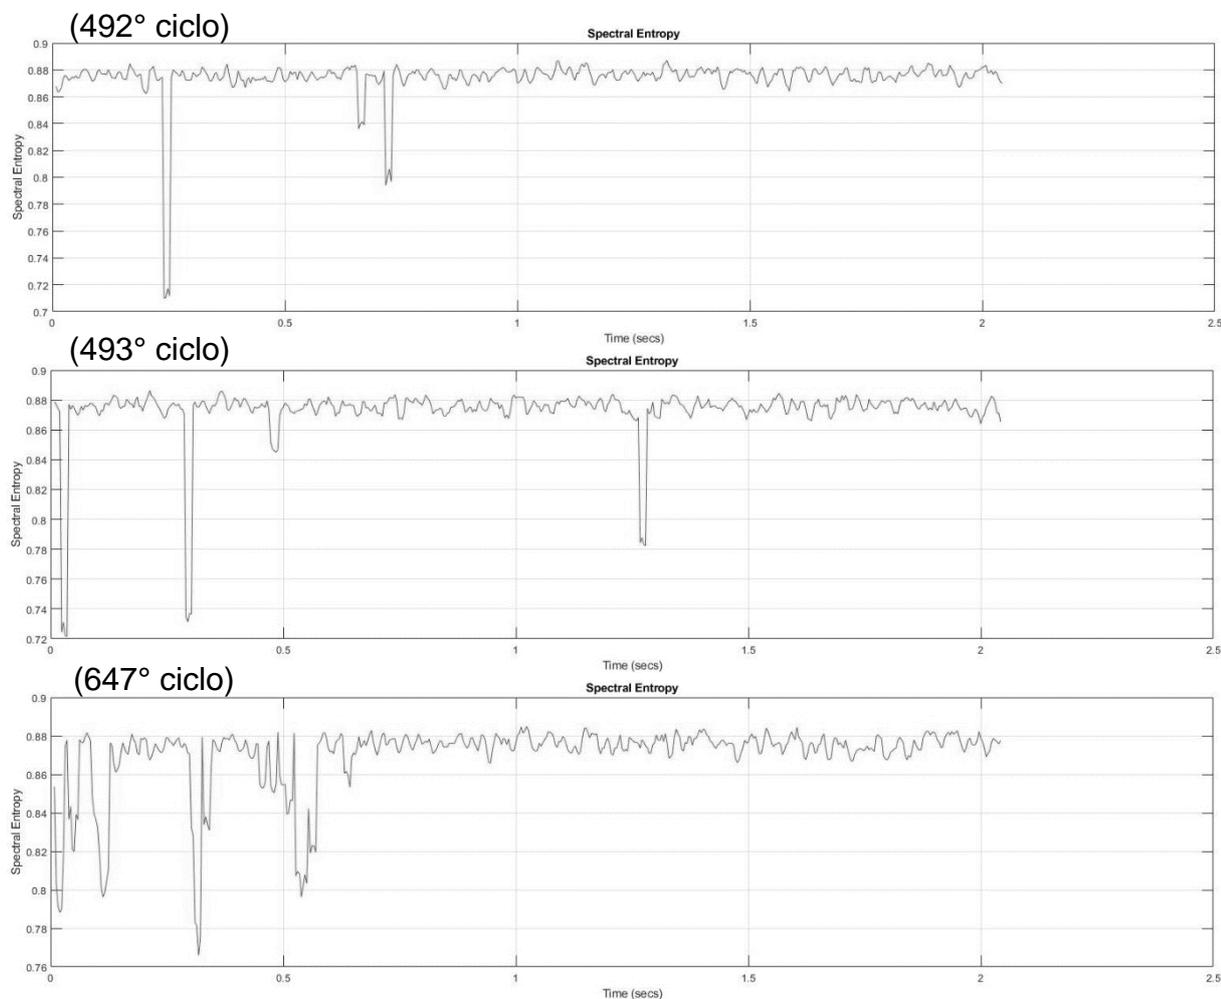
**Figura 66 - Análise dos sinais de EA na condição de desgaste 03**

Analisando as EE dos três sinais selecionados, demonstrados na Figura 66, nota-se uma provável ocorrência de falha nos pontos em que o valor calculado

sofreu uma queda, a condição de trinca é confirmada quando se analisa as STFTs dos 3 sinais.

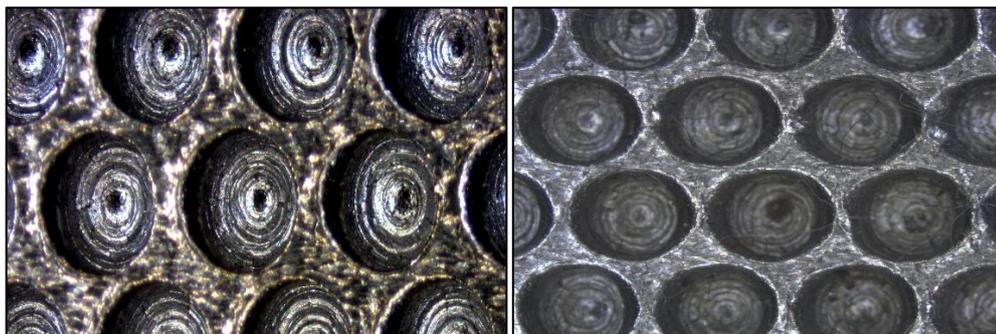
**Figura 67 - Condição da superfície nos testes de desgaste 04**

Adotando a metodologia previamente apresentada, os testes foram efetuados não resultando em mudanças significativas na superfície de contato com a condição de desgaste 04. A Figura 67 apresenta a condição superficial no dente de análise da cremalheira, em (a) observa-se o estado inicial e em (b) a condição pós teste. Não se observou deformações e trincas significativas na região de análise.

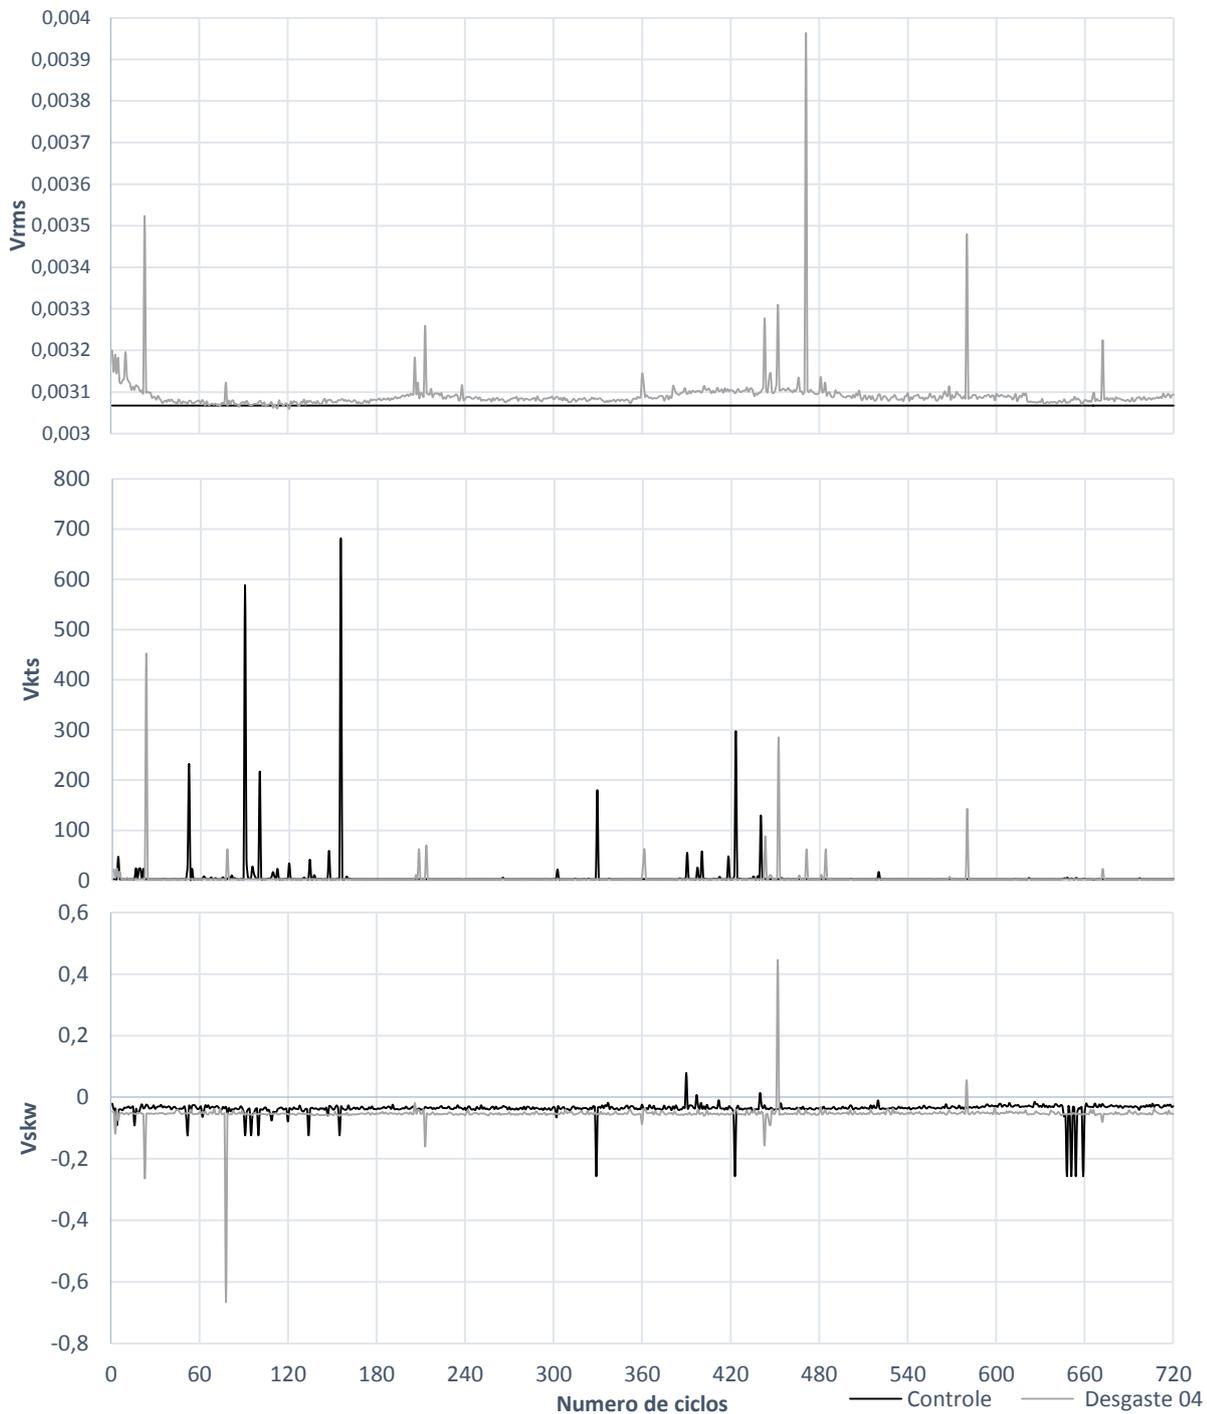
**Figura 68 – Dispersão dos dados estatísticos do sinal de desgaste 04**

Considerando as dispersões estatísticas na condição de desgaste 04, a Figura 68 apresenta a RMS, Curtoses e Skewness. Considerando a análise por RMS, apresentada na Figura 68(a), nota-se pela primeira vez nos teste uma homogeneidade do sinal RMS em relação ao patamar de controle, Sharma et al. (2017b) propõem que em o RMS esta intimamente ligado as interações, logo considera-se a redução da área de contato pela emulação o responsável pela constância, já que os eventos teoricamente tende a uma maior constante. Como também exposto anteriormente, a Curtoses e a Skewness não foram conclusivas.

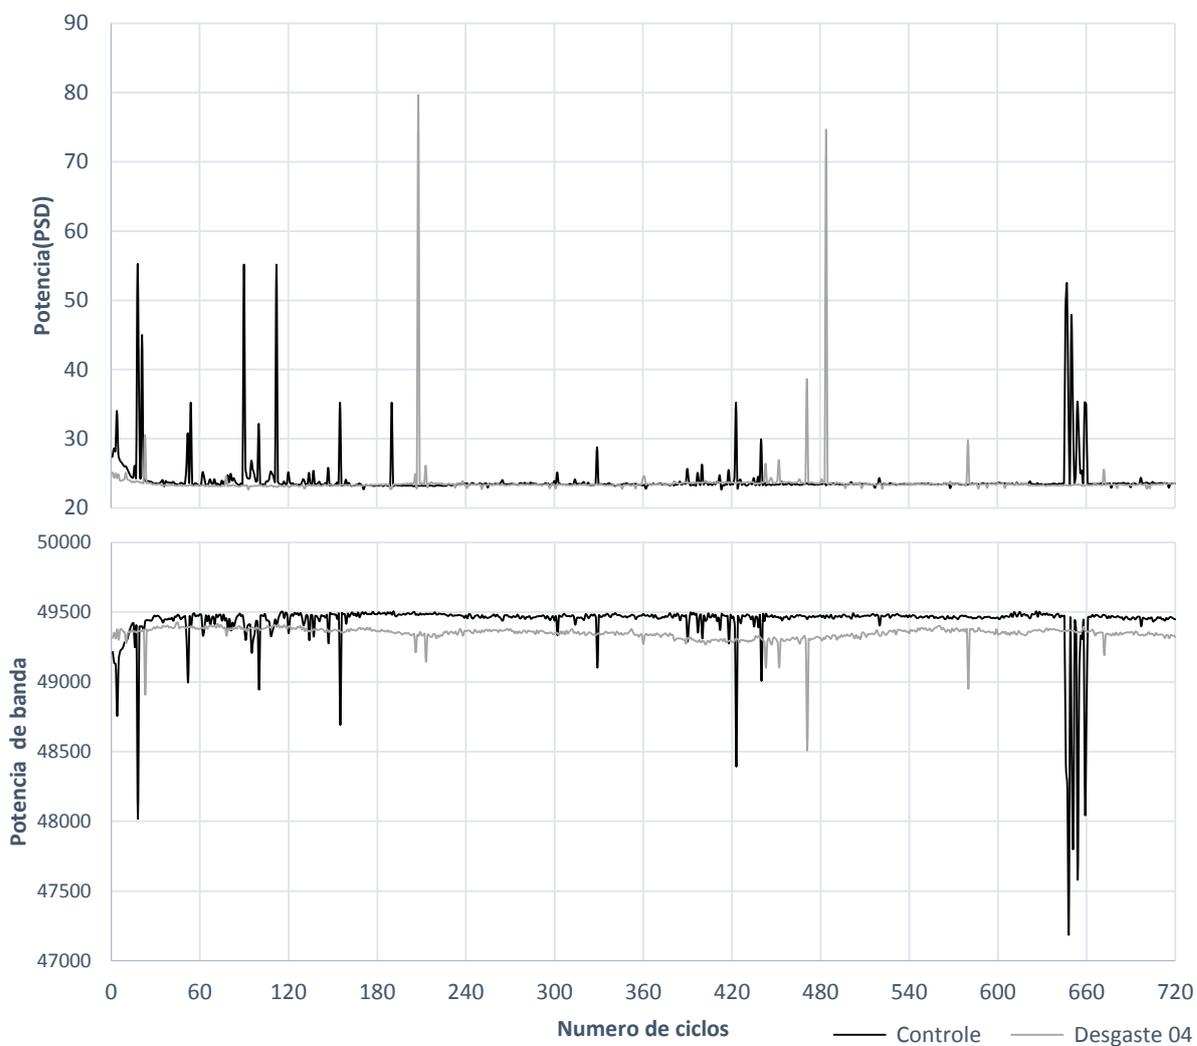
**Figura 69 – Dispersão dos dados energia associada ao sinal de desgaste 04**

As técnicas de processamento baseadas na energia inerente ao sinal de EA são exibidas na Figura 69 em quem observa-se os dados de PSD e energia de banda. A dispersão dos dados de PSD, não apresentaram uma dispersão

significativa com relação a distribuição de controle, enquanto os dados de energia divergiram consideravelmente.

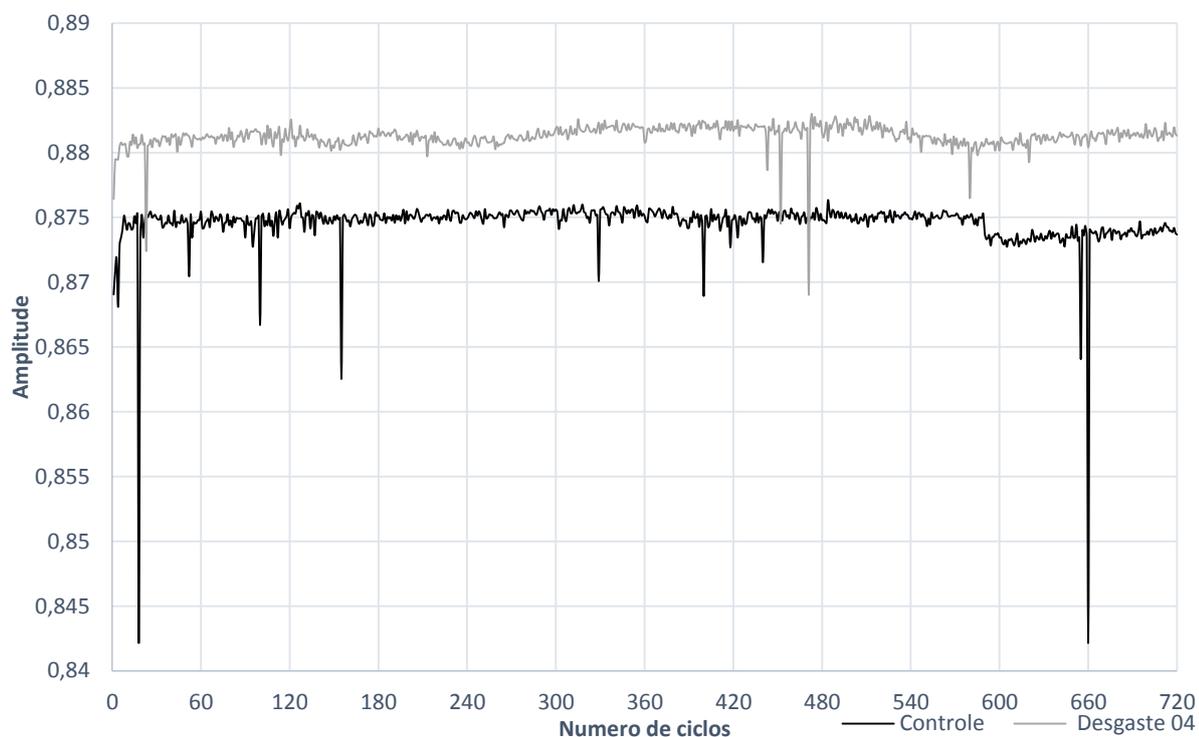
**Figura 70 – Dispersão da entropia Espectral do sinal de desgaste 04**

A condição da dispersão da EE, apresentada na Figura 70, expõem a homogeneidade do afastamento dos dados de desgaste emulado na condição 04 em relação a condição de controle. Esta condição, segundo Sharma et al. (2017b) e Zhang et al. (2015), se deve ao eventos mais constantes nas interações.

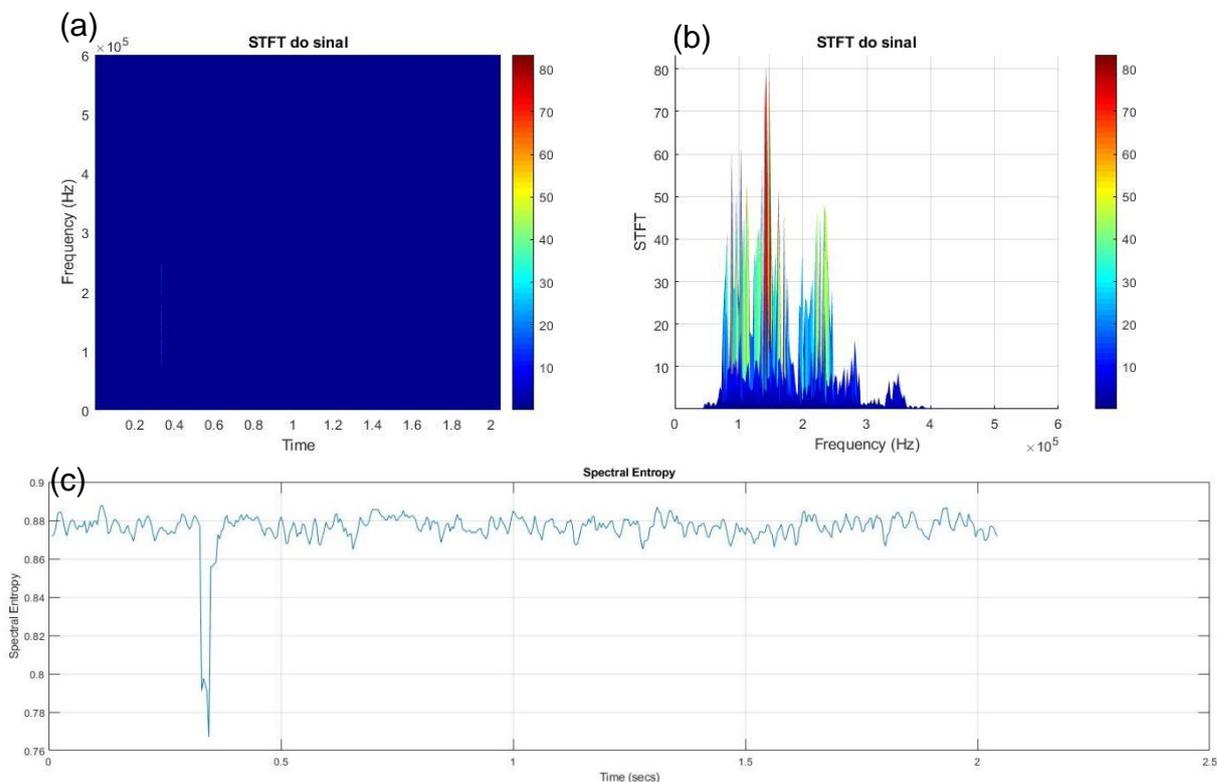
**Figura 71 - Análise do sinal de EA no 78° ciclo**

A análise dos dados da condição de desgaste 04 apresentou comportamento semelhante em todos os pontos discrepantes, conforme exibido na Figura 71. Nota-se a propagação de uma trinca em um intervalo entre 0,2 a 0,4 na

STFT, Figura 71(a) e confirmada no gráfico de entropia espectral do sinal, Figura 71(c).

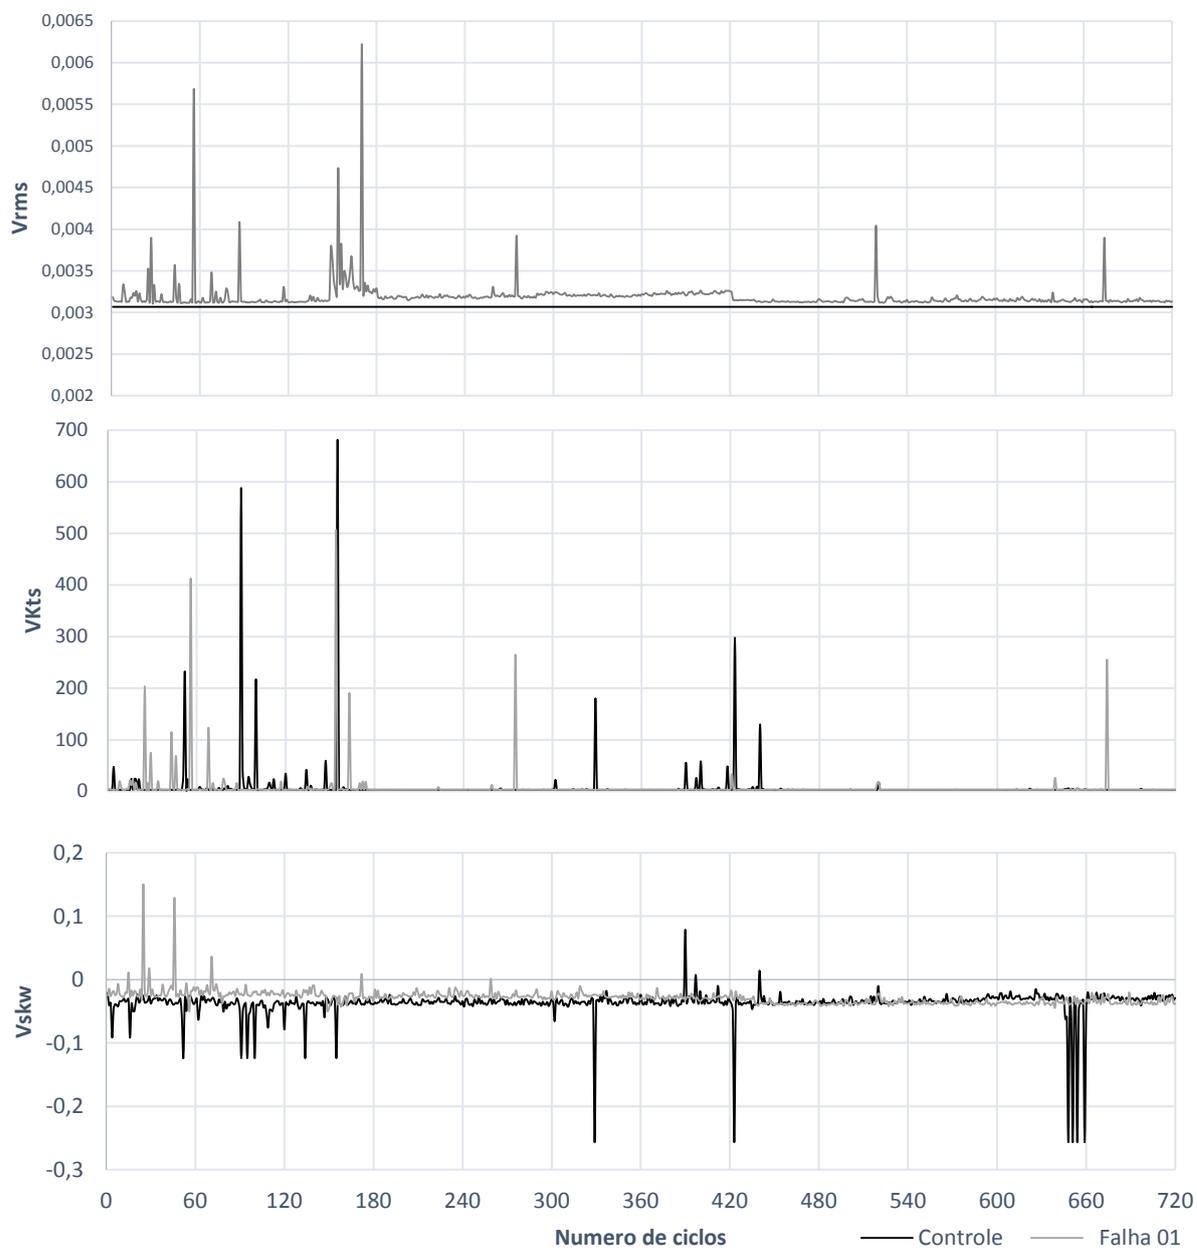
**Figura 72 - Dispersão dos dados estatísticos do sinal de falha em 01 mm**

Apresenta-se na Figura 72 a dispersão dos dados estatísticos calculado para a condição de falha induzida em 1mm. De acordo com Sharma et al.(2017) o modelo de evolução do sinal do RMS em trincas induzidas tende a ser crescente quanto a evolução da trinca, esta proposição entra em consonância com os resultados obtidos, em que o caso emulado reportou um aumento nos resultados do sinal. Em contraste com a similaridade da RMS com a teoria apresentada, a dispersão da curtoses e da Skewness não se demonstram passíveis de uma análise quanto a discrepância entre a falha reportada e a condição de controle.

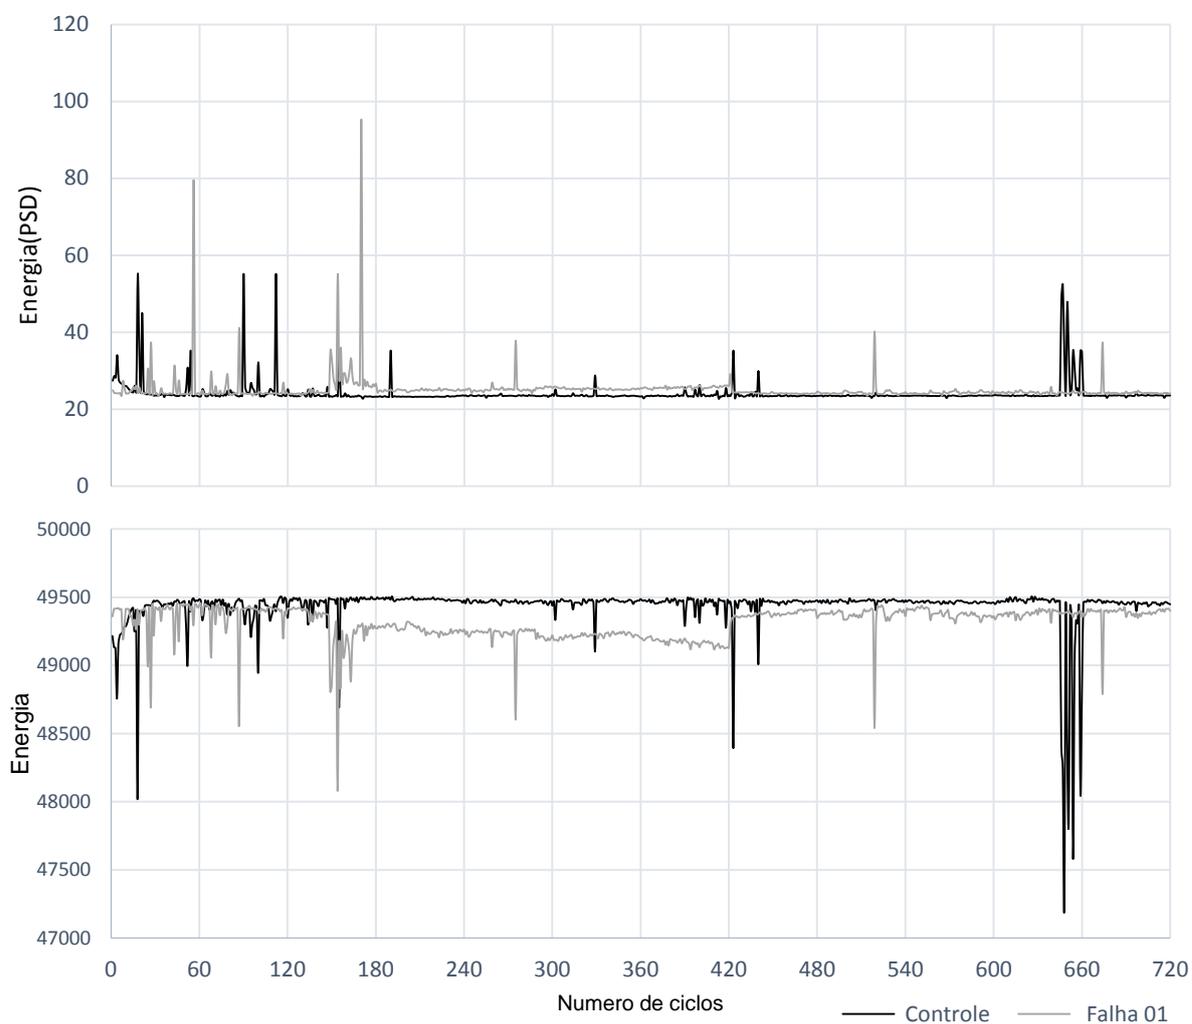
**Figura 73 - Dispersão dos dados energia associada ao sinal de falha em 01 mm**

Considerando a abordagem pelas técnicas da PSD e da potencia de banda do sinal, apresentadas na Figura 73, não se registrou variações significativas na análise dos gráficos comparativos entre PSD na falha em 1 mm e na condição de controle. Já a potencia de banda apresentou uma queda entre os ciclos 150 a 420, entretanto esta condição não resultou em um maior volume de sinais considerados discrepantes.

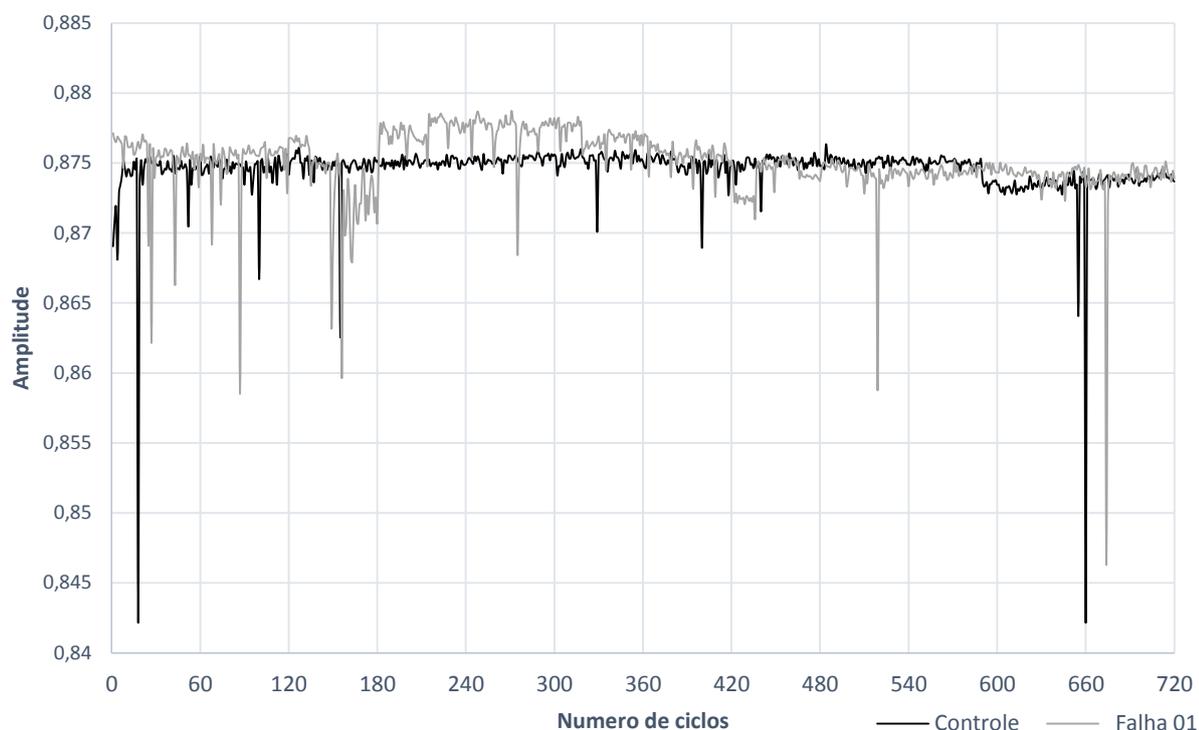
**Figura 74 - Dispersão da entropia Espectral do sinal de falha em 01 mm**

De maneira análoga a análise da Potência, a EE apresentou perturbações entre os ciclos 150 a 420, conforme destacado na Figura 74. Esta discrepância resultou em um maior número de pontos destacados para análise, diferentemente da situação anterior, isso se deve a maior sensibilidade e homogeneidade apresentada pela EE.
