**PONTIFÍCIA UNIVERSIDADE CATÓLICA DE MINAS GERAIS**  
**Programa de Pós-Graduação em Engenharia Mecânica**

**AVALIAÇÃO DA APLICAÇÃO DA TÉCNICA DE EMISSÃO ACÚSTICA EM  
ACOPLAMENTOS DO TIPO PINHÃO CREMALHEIRA**

Dissertação apresentada ao Programa de Pós-Graduação em Engenharia Mecânica da Pontifícia Universidade Católica de Minas Gerais, como requisito parcial para obtenção do título de Mestre em Engenharia Mecânica.

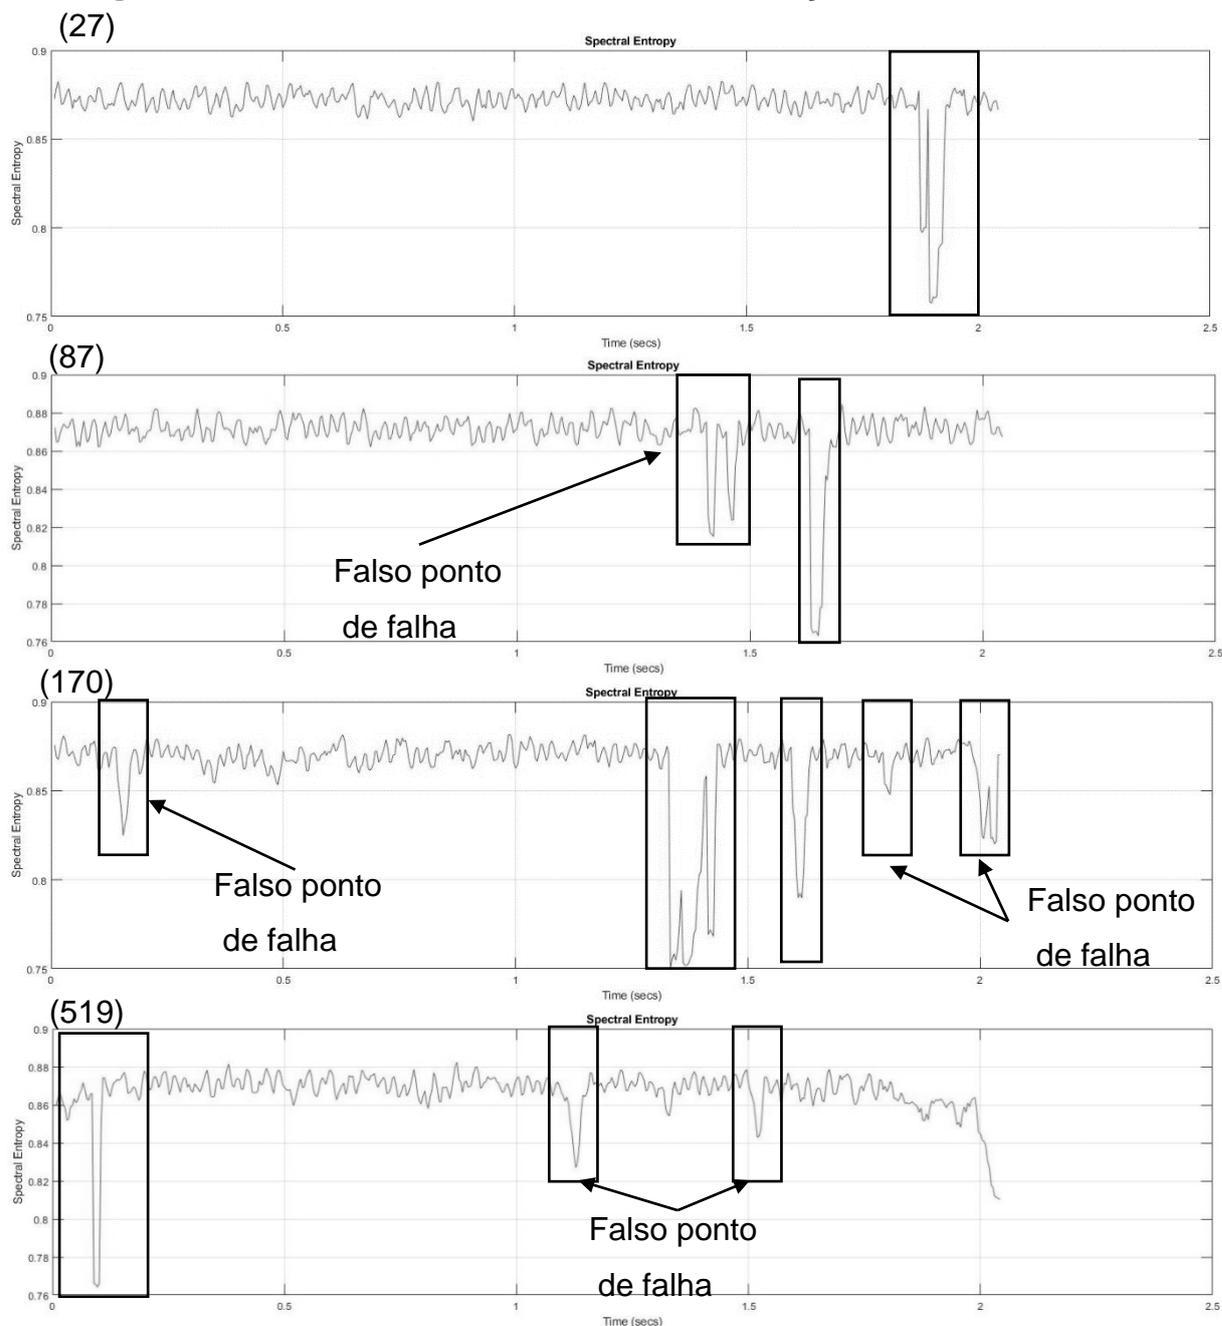
**Figura 75 – Sinais indicativos de falha na condição de trinca em 1 mm**

Divide-se os ciclos destacados entre os resultados entre os motivos interpretados na análise do sinal, entre a provável indicação de falhas, comportamento anômalo e volume de eventos. A Figura 75 reporta quatro sinais selecionados nos ciclos em que se reportaram falha, sendo esses 27,56,87,163,170 e 519, a queda brusca da entropia espectral(EE), indicada nos gráficos, tendem a gerar uma interpretação de falha no intervalo coletado, inferência das interpretações

apresentadas por Zhang et al. (2015). A confirmação da interpretação vem da interpretação da STFT, apresentada na Apêndice F – COMPLEMENTO DAS ANÁLISES DA CONDIÇÃO DE FALHA 01, ainda fica possível discutir sobre os falsos positivos dentro da EE, conforme indicado nos sinais apresentados, em que a STFT não apresentou a confirmação desta condição de falha.

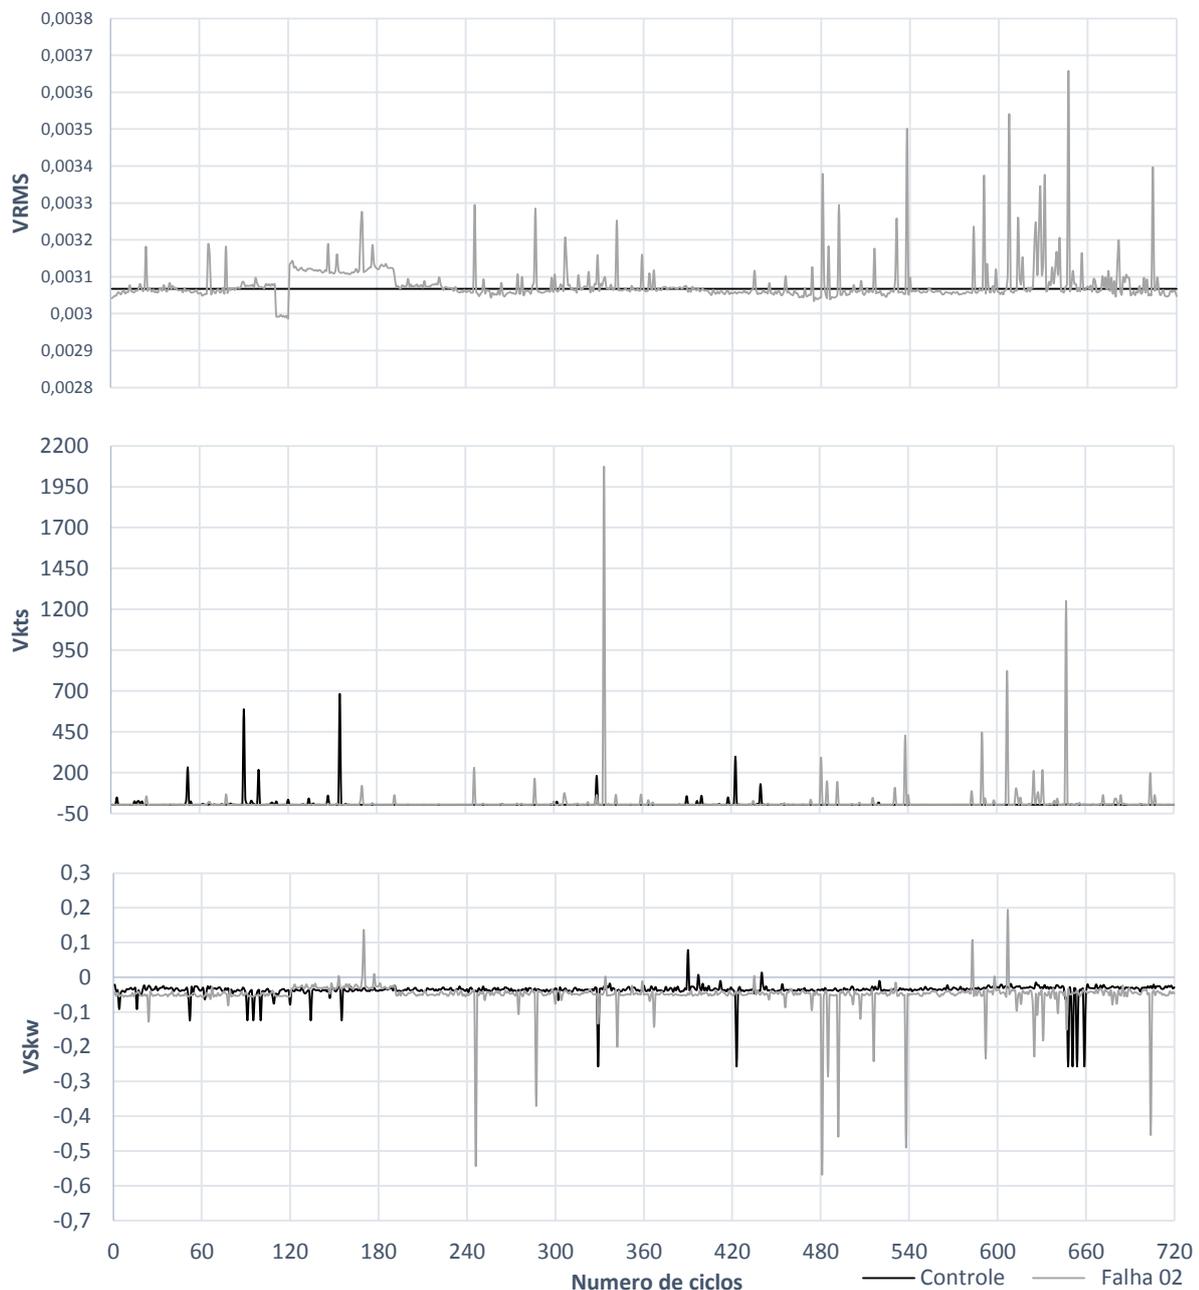
**Figura 76 - Dispersão dos dados estatísticos do sinal de falha em 02 mm**

Apresenta-se na Figura 76 a dispersão dos dados estatísticos calculado para a condição de falha induzida em 2mm. A análise da dispersão entre em consonância ao proposto por Sharma et al. (2017), em que o RMS tende a apresentar uma variação com o aumento da trinca, sendo isso visível em alguns picos de afastamento entre os dados da condição analisada com o controle.

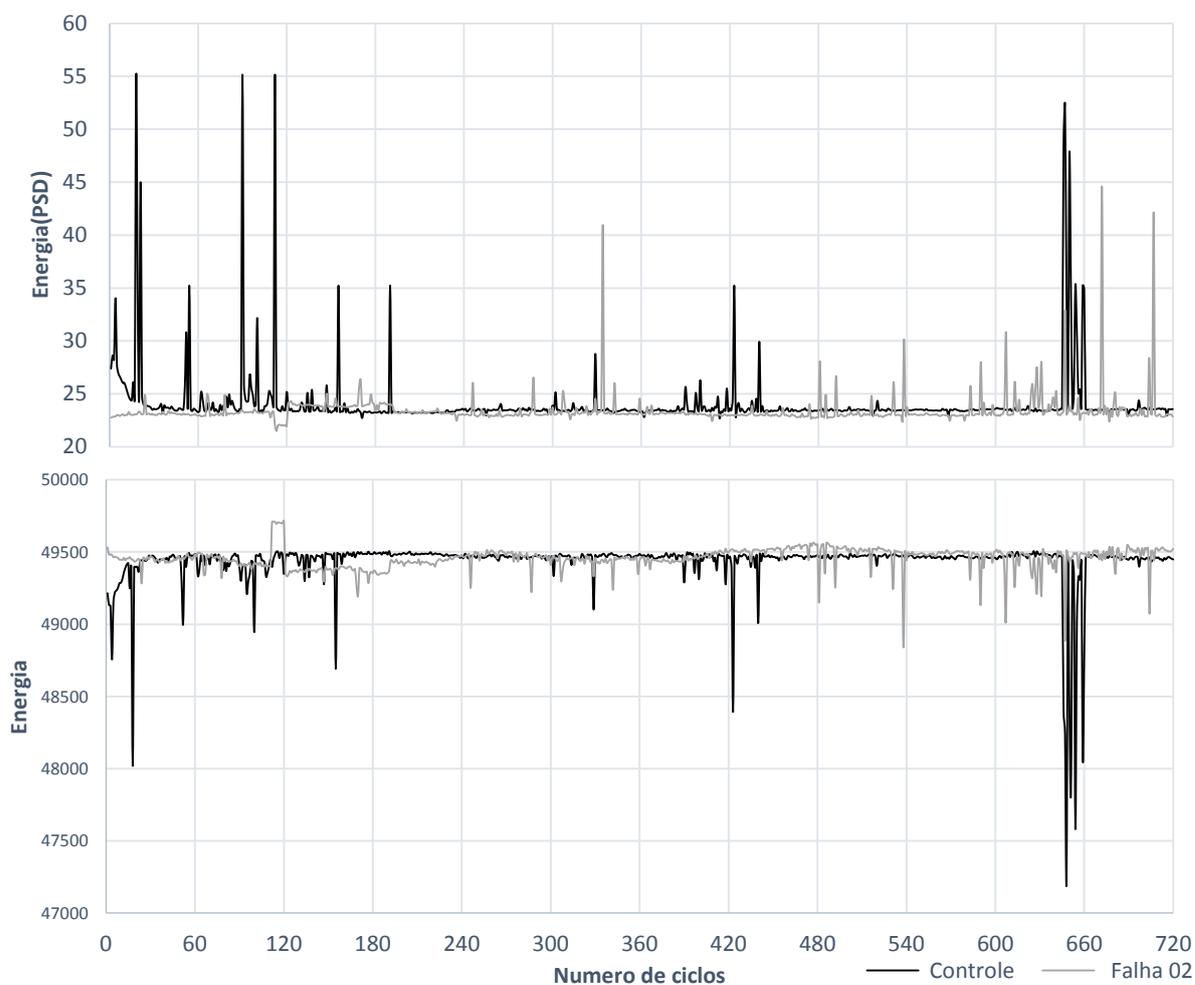
**Figura 77 - Dispersão dos dados energia associada ao sinal de falha em 02 mm**

As dispersões dos dados de PSD e de potência de banda, vistos na Figura 77, não apresentaram uma conclusão significativa quanto ao afastamento das condições de controle, entretanto, indicaram alguns pontos de análise qualitativa.

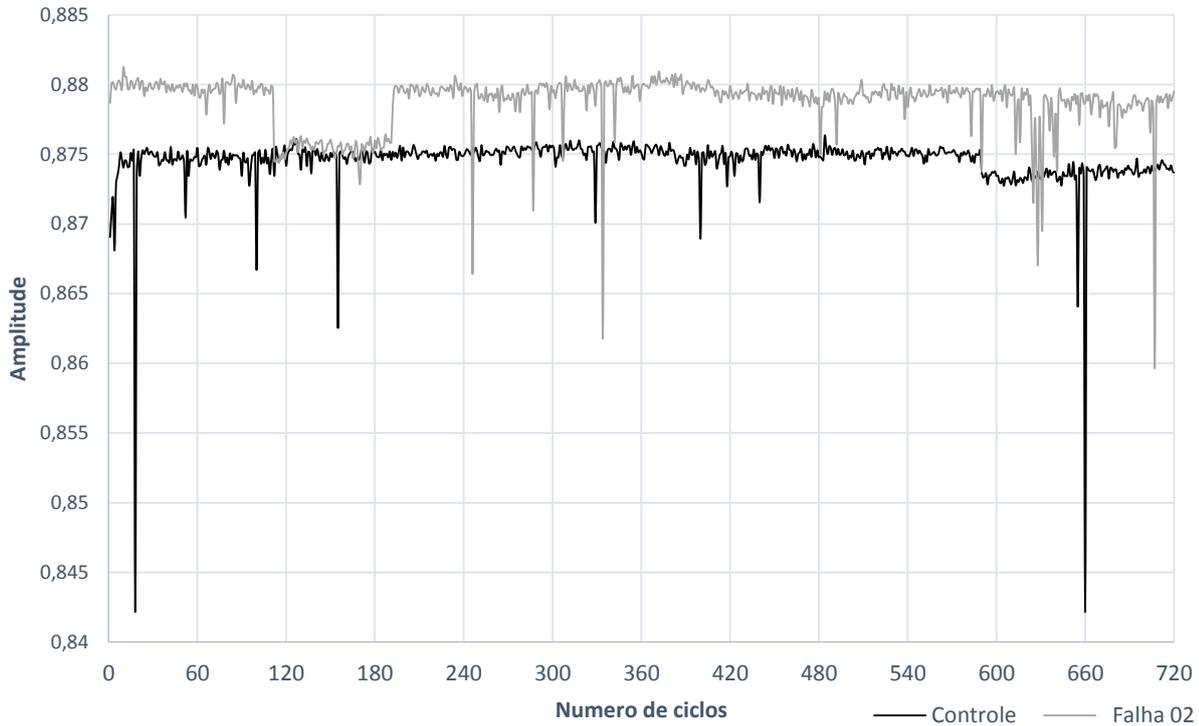
**Figura 78 - Dispersão da entropia Espectral do sinal de falha em 02 mm**

Considerando a dispersão da Entropia Espectral (EE), registrou-se uma certa homogeneidade quanto ao patamar de concentração dos dados, a janela de informações entre 110 a 190 apresentou uma queda, mas não o suficiente para gerar uma análise mais detalhada, uma vez que não satisfaz os critérios adotados.

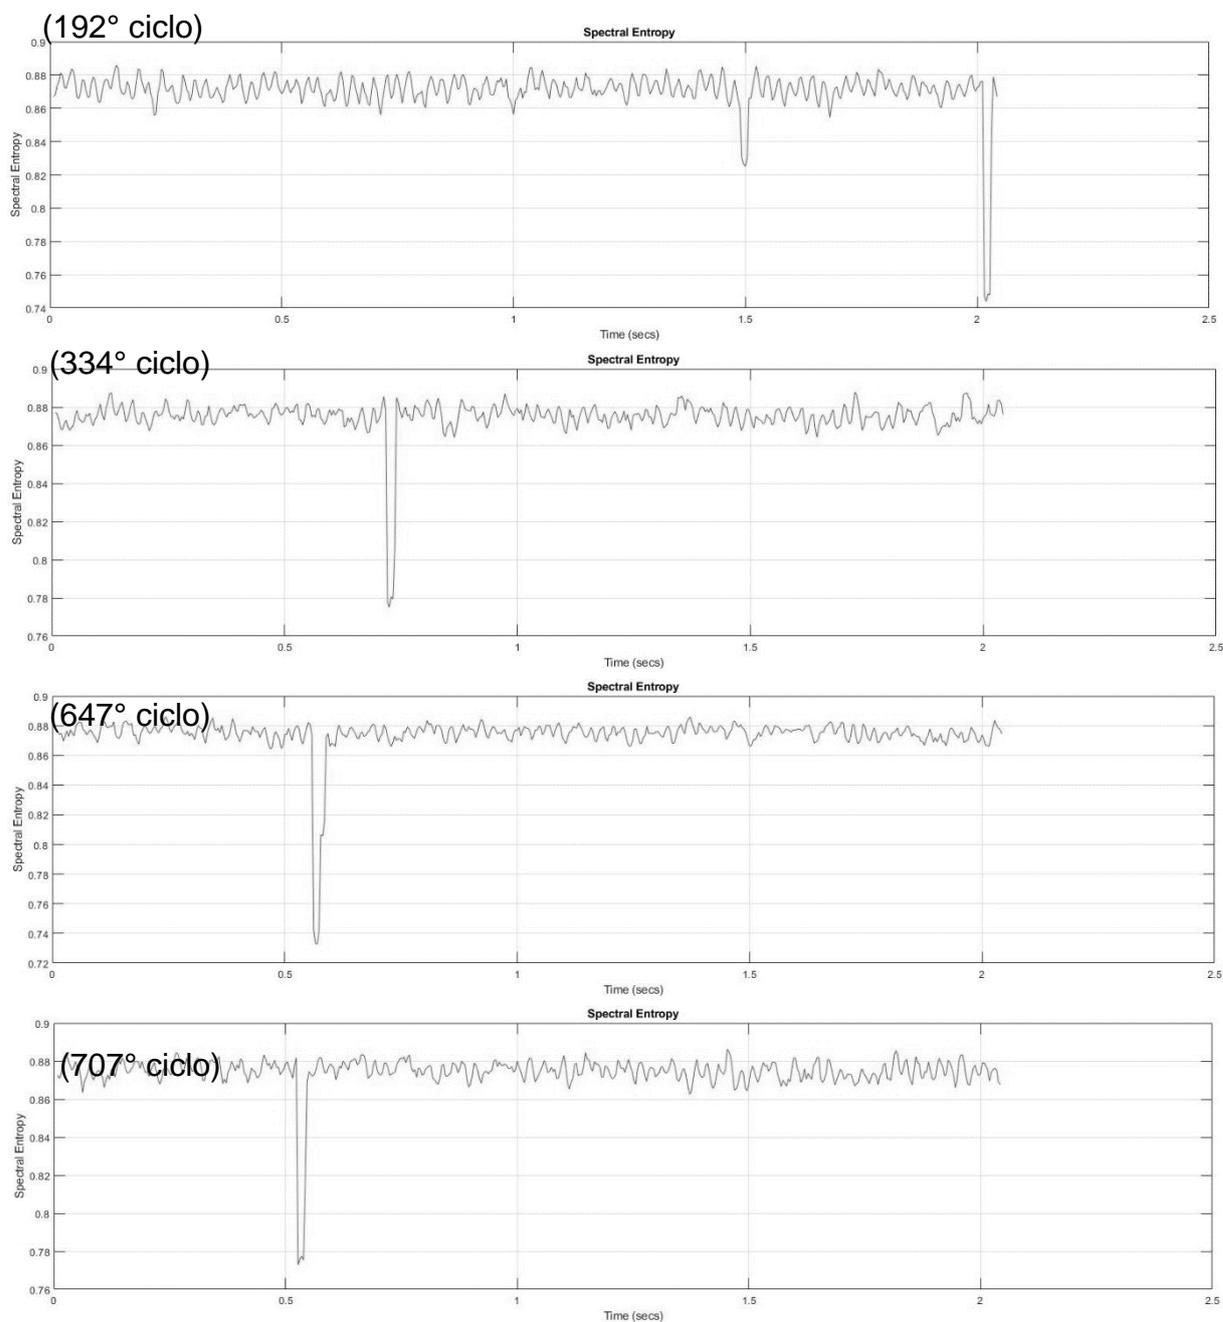
**Figura 79 - Sinais indicativos de falha na condição de trinca em 2 mm**

Considerando os pontos destacados, registra-se uma certa repetibilidade em um volume significativo dos dados, nos ciclos 192,334,540,590,607,647,672,684 e 707. Observou-se uma queda significativa em todos os casos semelhante ao demonstrado na Figura 79 em que se exemplifica as EEs do ciclos 192,540,647 e

707, de acordo com Zhang et al. (2015), esta queda reporta uma provável falha, condição confirmada analisando as STFTs dos sinais, estes últimos apresentados no Apêndice G – COMPLEMENTO DAS ANÁLISES DA CONDIÇÃO DE FALHA 02

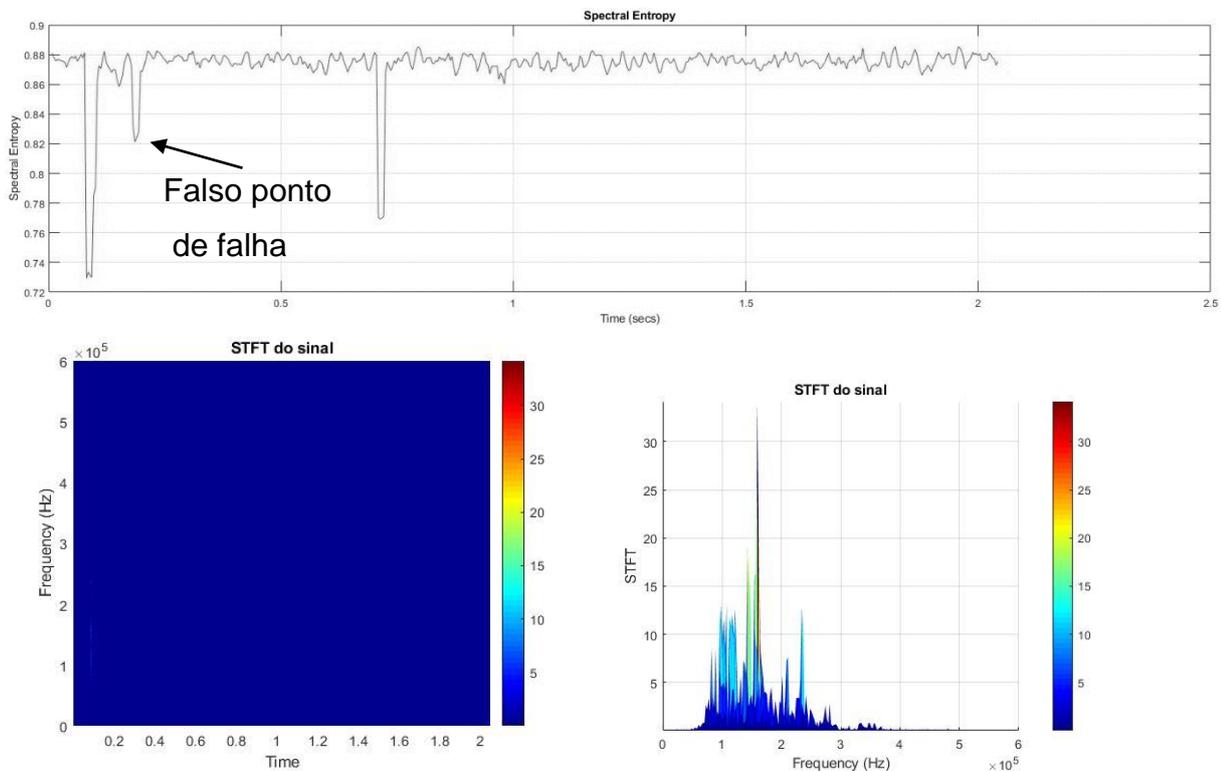
**Figura 80 - Falso positivo reportado no 614° ciclo**

Demonstra-se ainda a ocorrência de falsos positivos entre os casos indicados como foco de análise, esta inferência é reportada segundo a análise conjunta entre

STFT e EE, conforme se aplica em paralelo os estudos de Hase et al. (2012), Zhang et al. (2015), Jakitsch et al. (2018) e Hao et al. (2018).

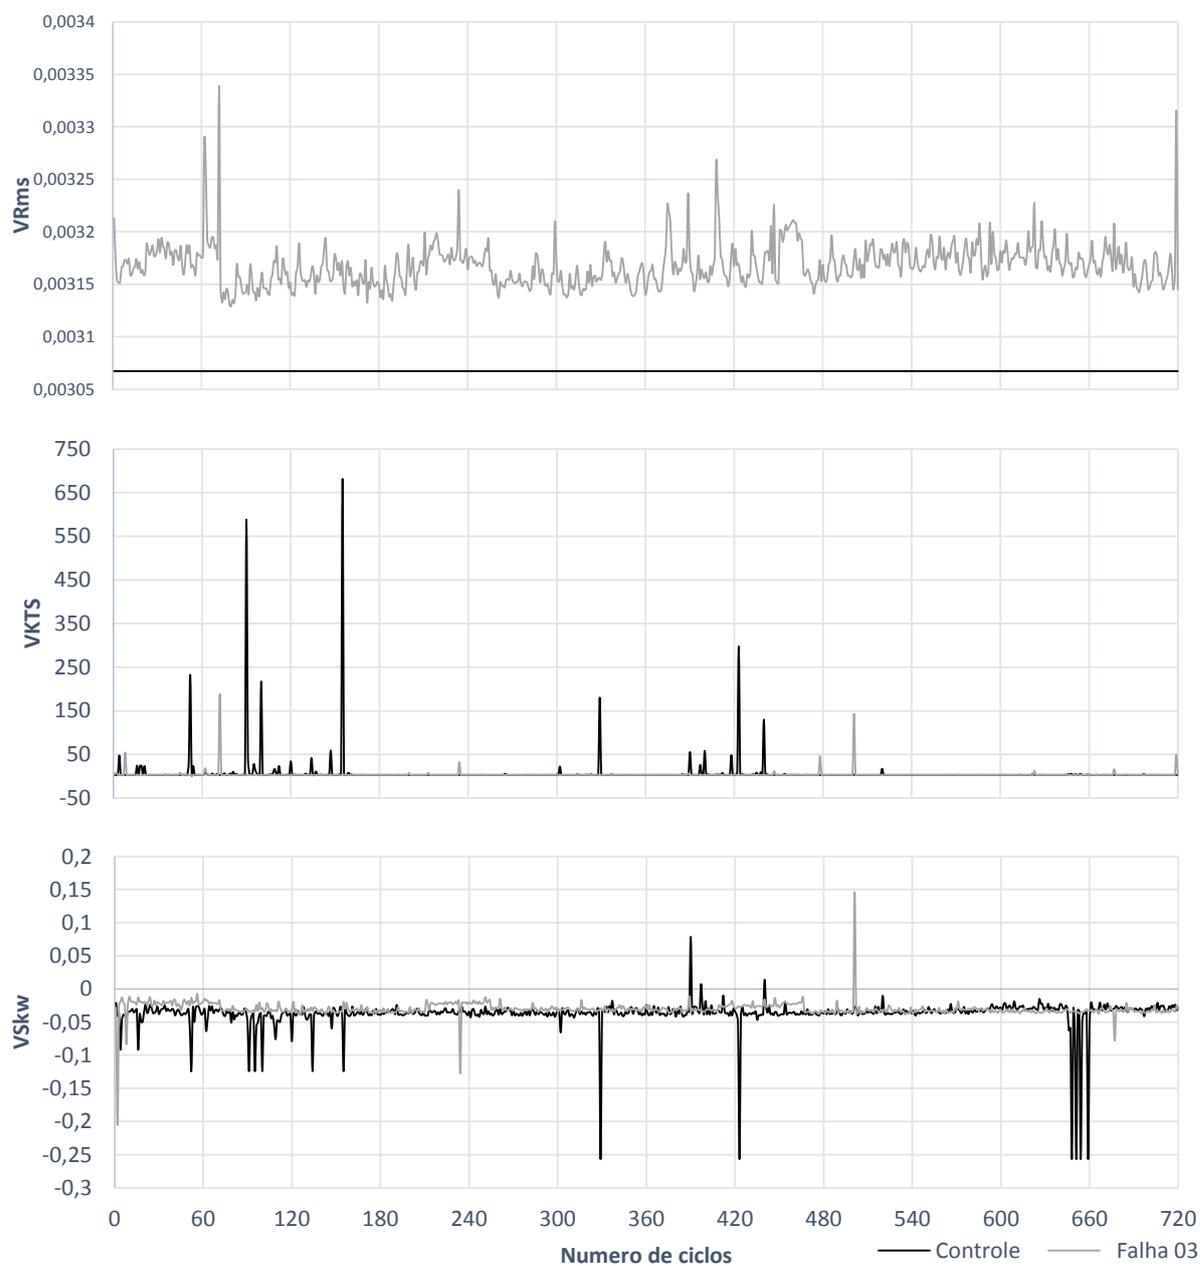
**Figura 81 - Dispersão dos dados estatísticos do sinal de falha em 03 mm**

Apresenta-se na Figura 81 a dispersão dos dados estatísticos calculado para a condição de falha induzida em 3mm. A análise da dispersão entre em consonância ao proposto por Sharma et al. (2017), com o registro do primeiro caso de discrepância significativa entre os dados do teste e com o controle. Tanto a Curtoses e a Skewness não reportaram variações significativas

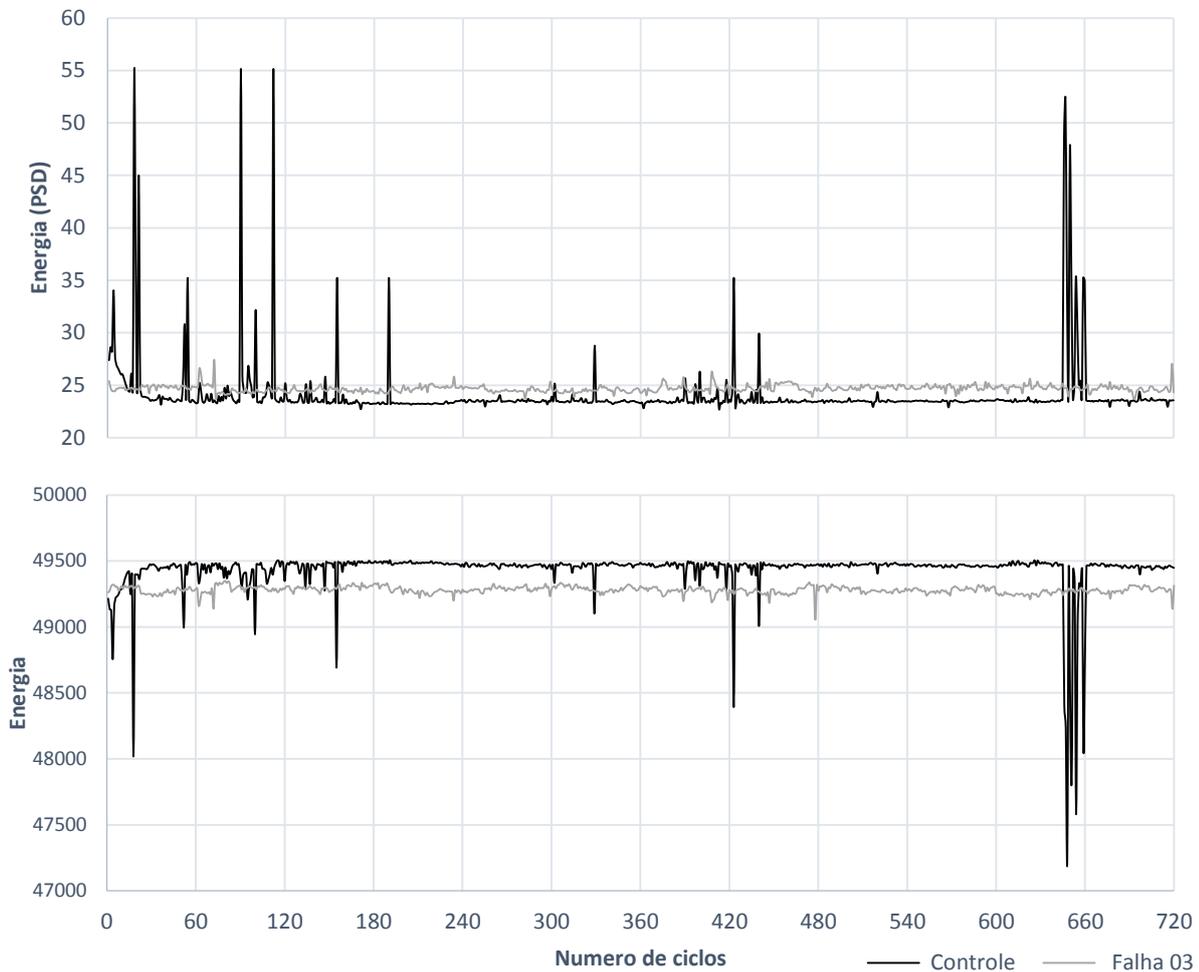
**Figura 82 - Dispersão dos dados energia associada ao sinal de falha em 03 mm**

As dispersões dos dados de PSD e de potência de banda, vistos na Figura 82, não apresentaram uma conclusão significativa quanto ao afastamento das condições de controle, entretanto, indicaram alguns pontos de análise qualitativa.

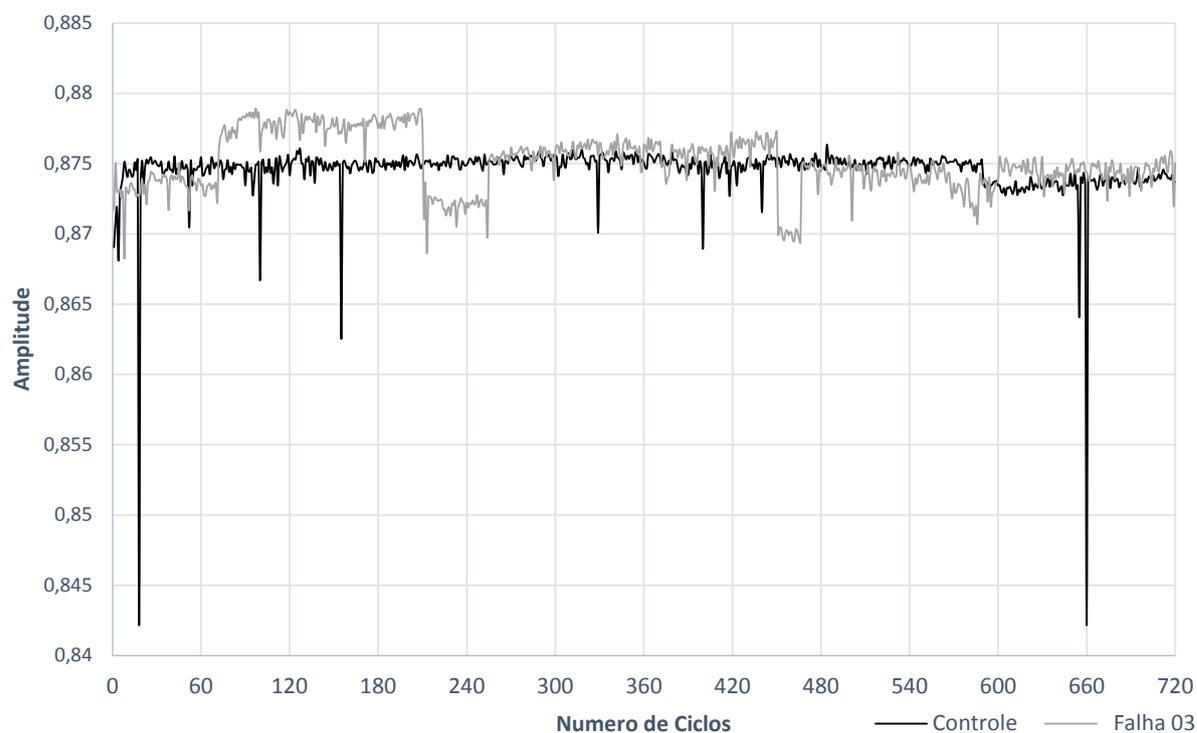
**Figura 83 - Dispersão da entropia Espectral do sinal de falha em 03 mm**

Considerando a dispersão dos dados de EE, apresentada na Figura 83, que, mesmo oscilando entre os dados de controle, apresentou o maior número de ciclos com sinais de EA discrepantes. A não manutenção de um patamar, dificultou uma análise mais detalhada do comportamento da técnica de processamento.

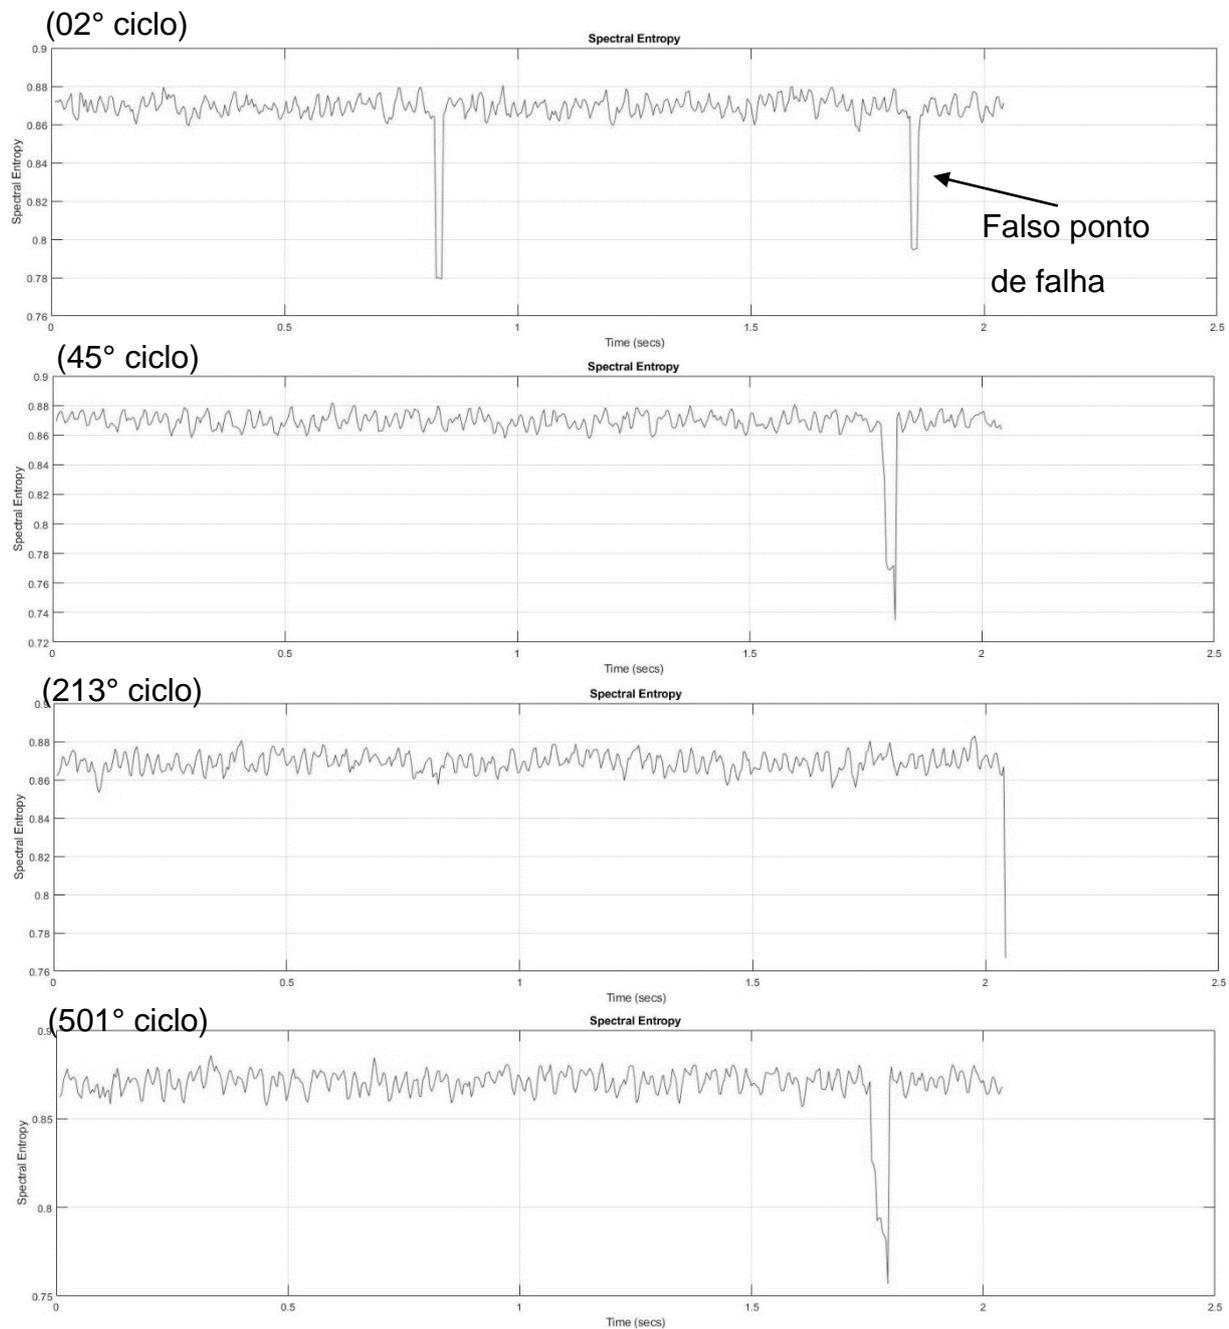
**Figura 84 -Sinais indicativos de falha na condição de trinca em 3 mm**

Ponderando sobre as indicações de pontos discrepantes, selecionou-se 4 pontos que reportaram o comportamento padrão observado, em todos os casos a EE apontou um ponto de provável falha corroborado pela interpretação da EE. As

STFTs e as EEs não apresentadas estão dispostas na Apêndice H –  
COMPLEMENTO DAS ANÁLISES DA CONDIÇÃO DE FALHA 03

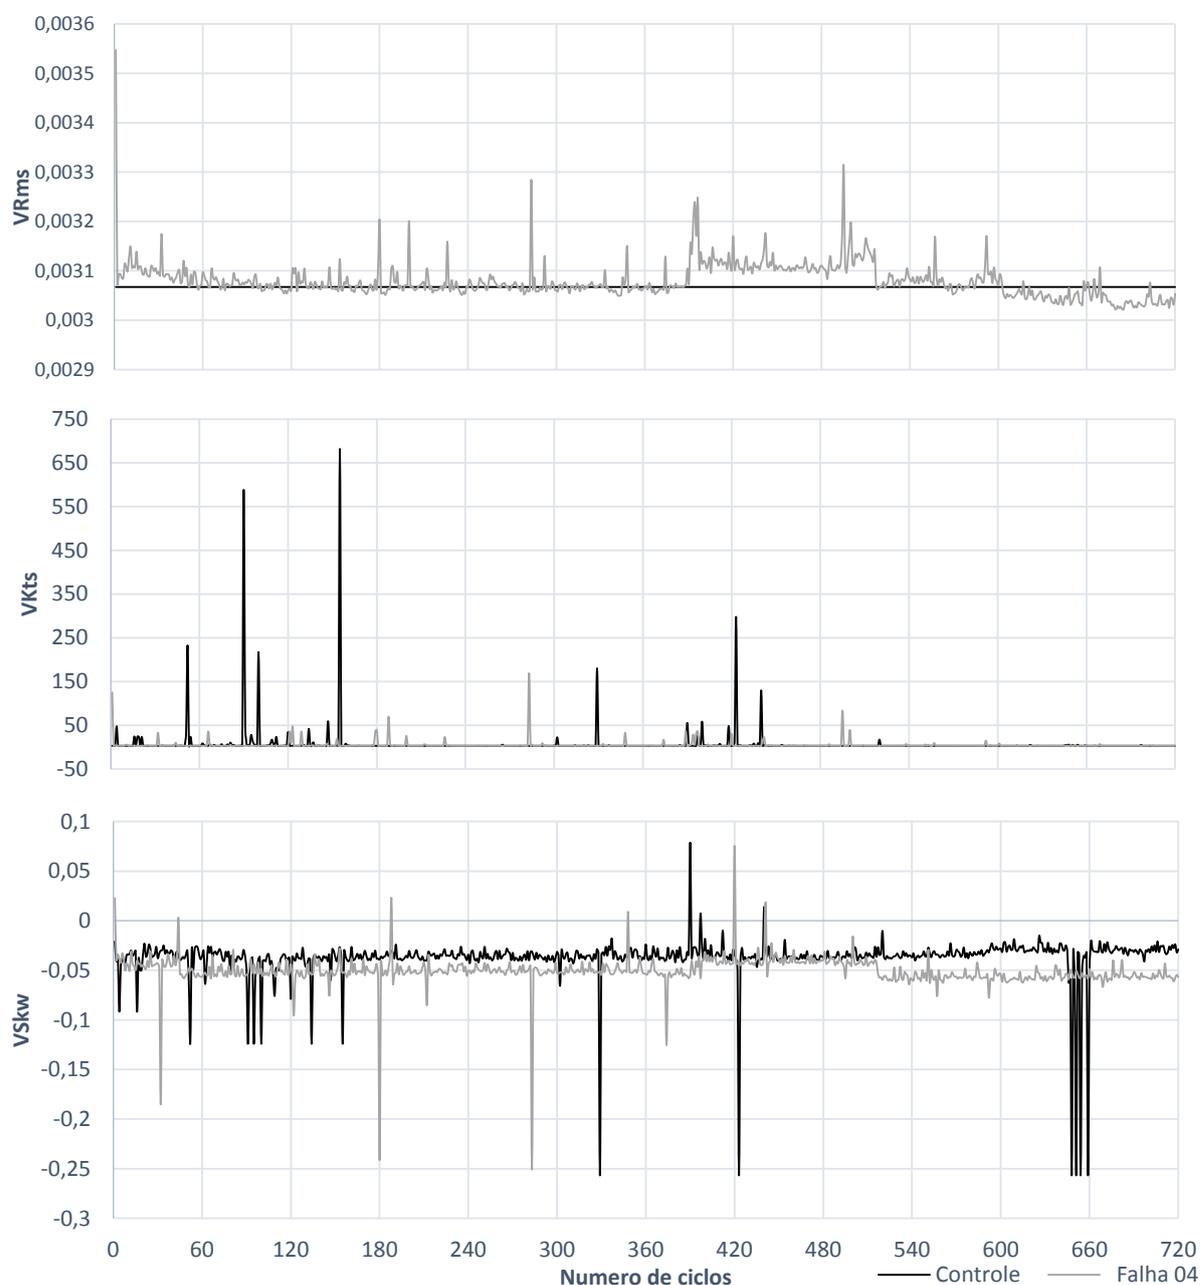
**Figura 85 - Dispersão dos dados estatísticos do sinal de falha em 04 mm**

Discute-se na Figura 85 a dispersão dos dados estatísticos do sinal na condição de falha 04. Nota-se uma homogeneidade na dispersão do sinal de RMS na região de concentração reportada na condição de controle. Divergindo das condições previamente apresentadas, não foi possível traçar um paralelo entre a condição e os sinais analisados.

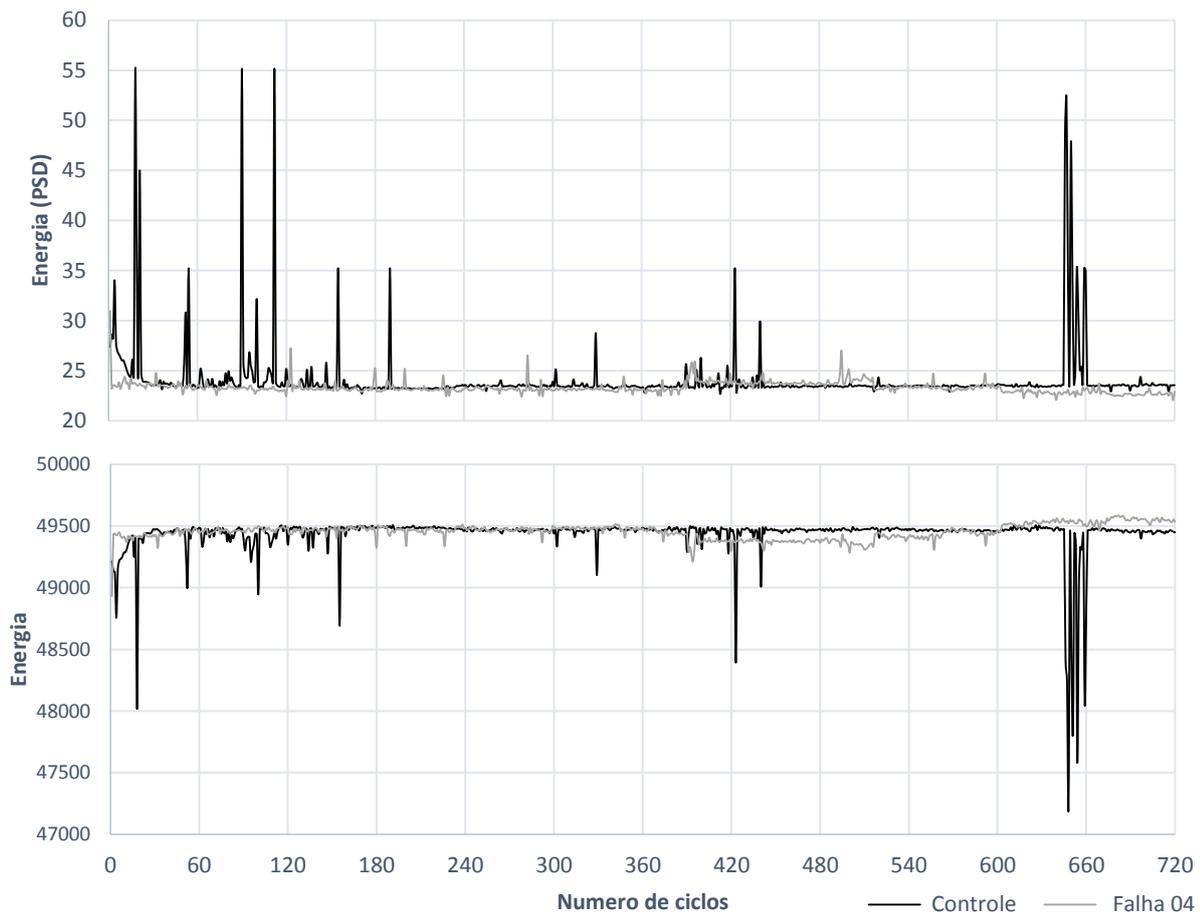
**Figura 86 - Dispersão dos dados energia associada ao sinal de falha em 04 mm**

As dispersões dos dados de PSD e de potência de banda, vistos na Figura 86, não apresentaram uma conclusão significativa quanto ao afastamento das condições de controle, entretanto, indicaram alguns pontos de análise qualitativa.

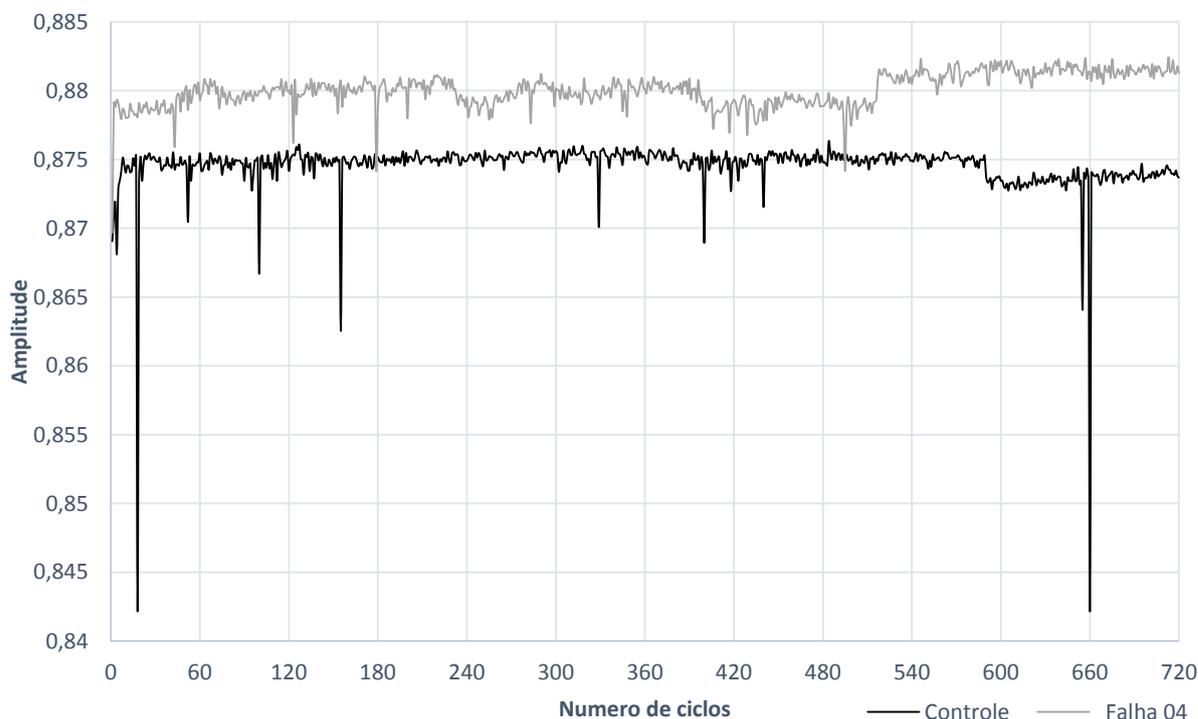
**Figura 87 - Dispersão da entropia Espectral do sinal de falha em 04 mm**

Em divergência com a condição de falha induzida em 03 mm, a EE resultante nos ciclos em 04 mm apresentou significativa distorção quando comparado a condição de controle. Nota-se que após o ciclo 520 o patamar da EE sofreu uma alteração, levando a crer em uma mudança de estado da falha, mas que não gerou indicativos de acordo com os critérios estabelecidos.

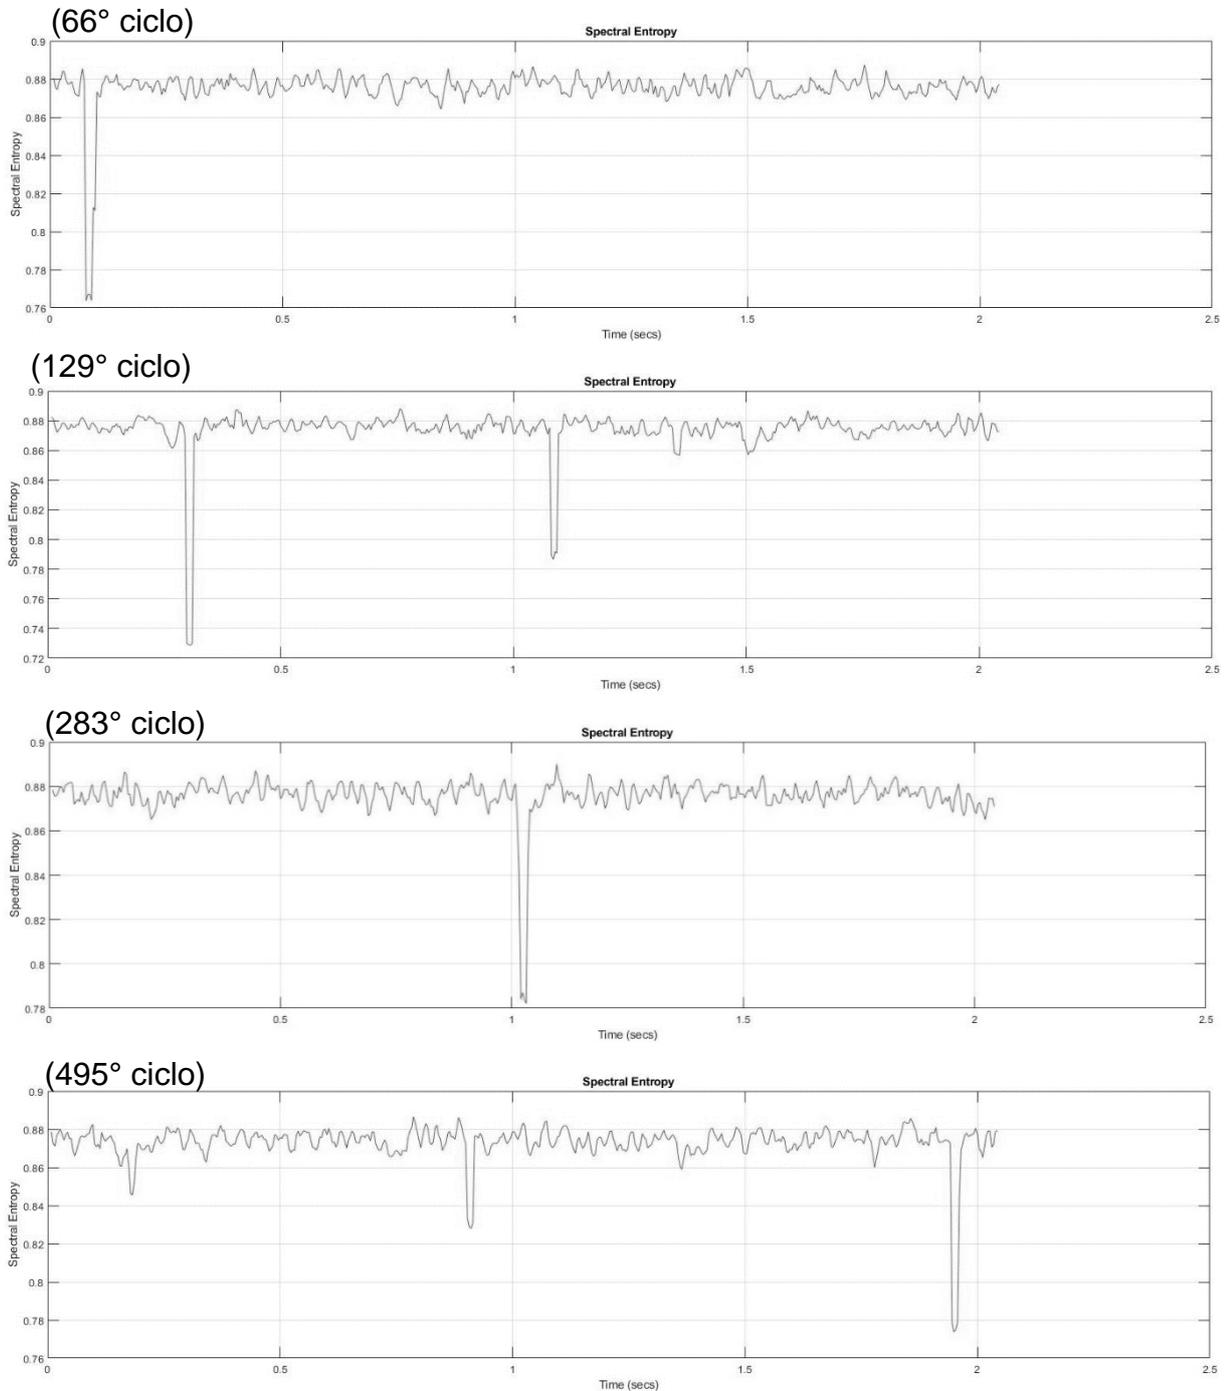
**Figura 88 - Sinais indicativos de falha na condição de trinca em 4 mm**

COMPLEMENTO DAS ANÁLISES DA CONDIÇÃO DE FALHA 04, assim como os sinais dos ciclos 121,123,179,396 e 397, que reportaram a mesma característica.

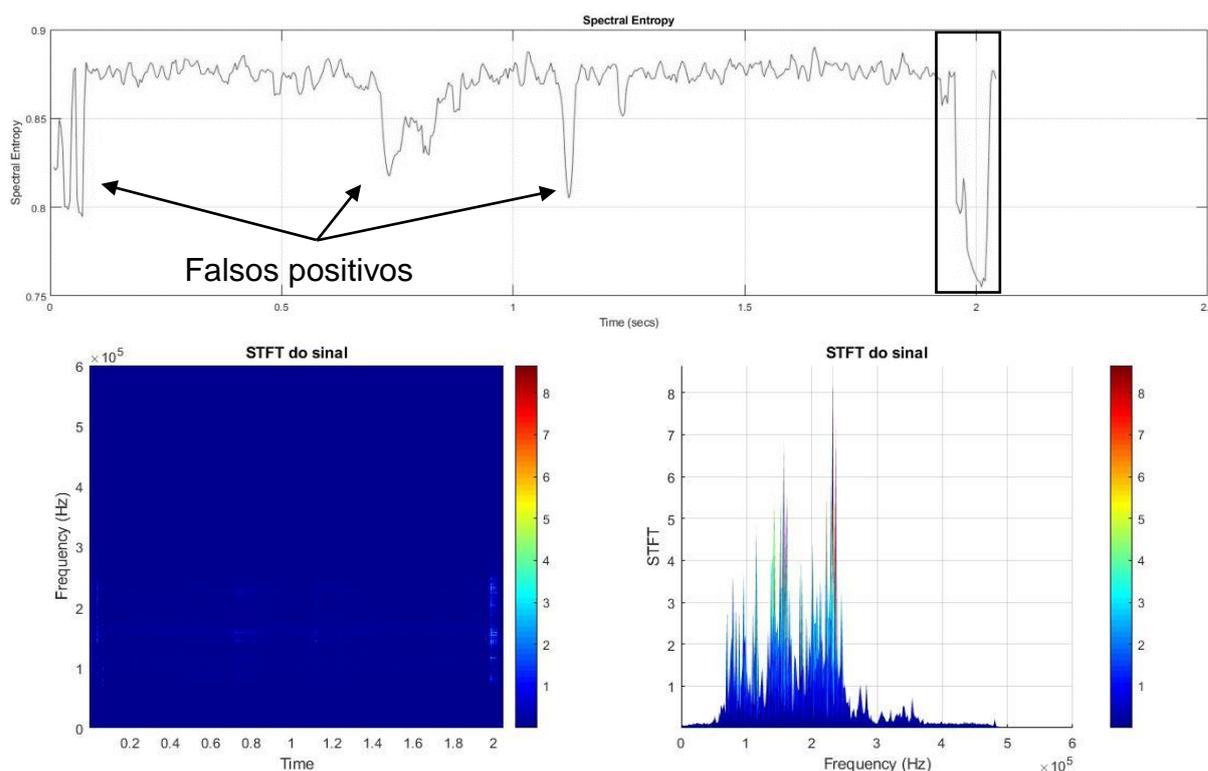
**Figura 89 - Falso positivo reportado no 188° ciclo**

O sinal do ciclo 188 apresentou um volume de falsos positivos, conforme visto na Figura 89, os falsos positivos são confirmados pela STFT que não reportou nenhum comportamento anômalo nos intervalos de falsos positivos.

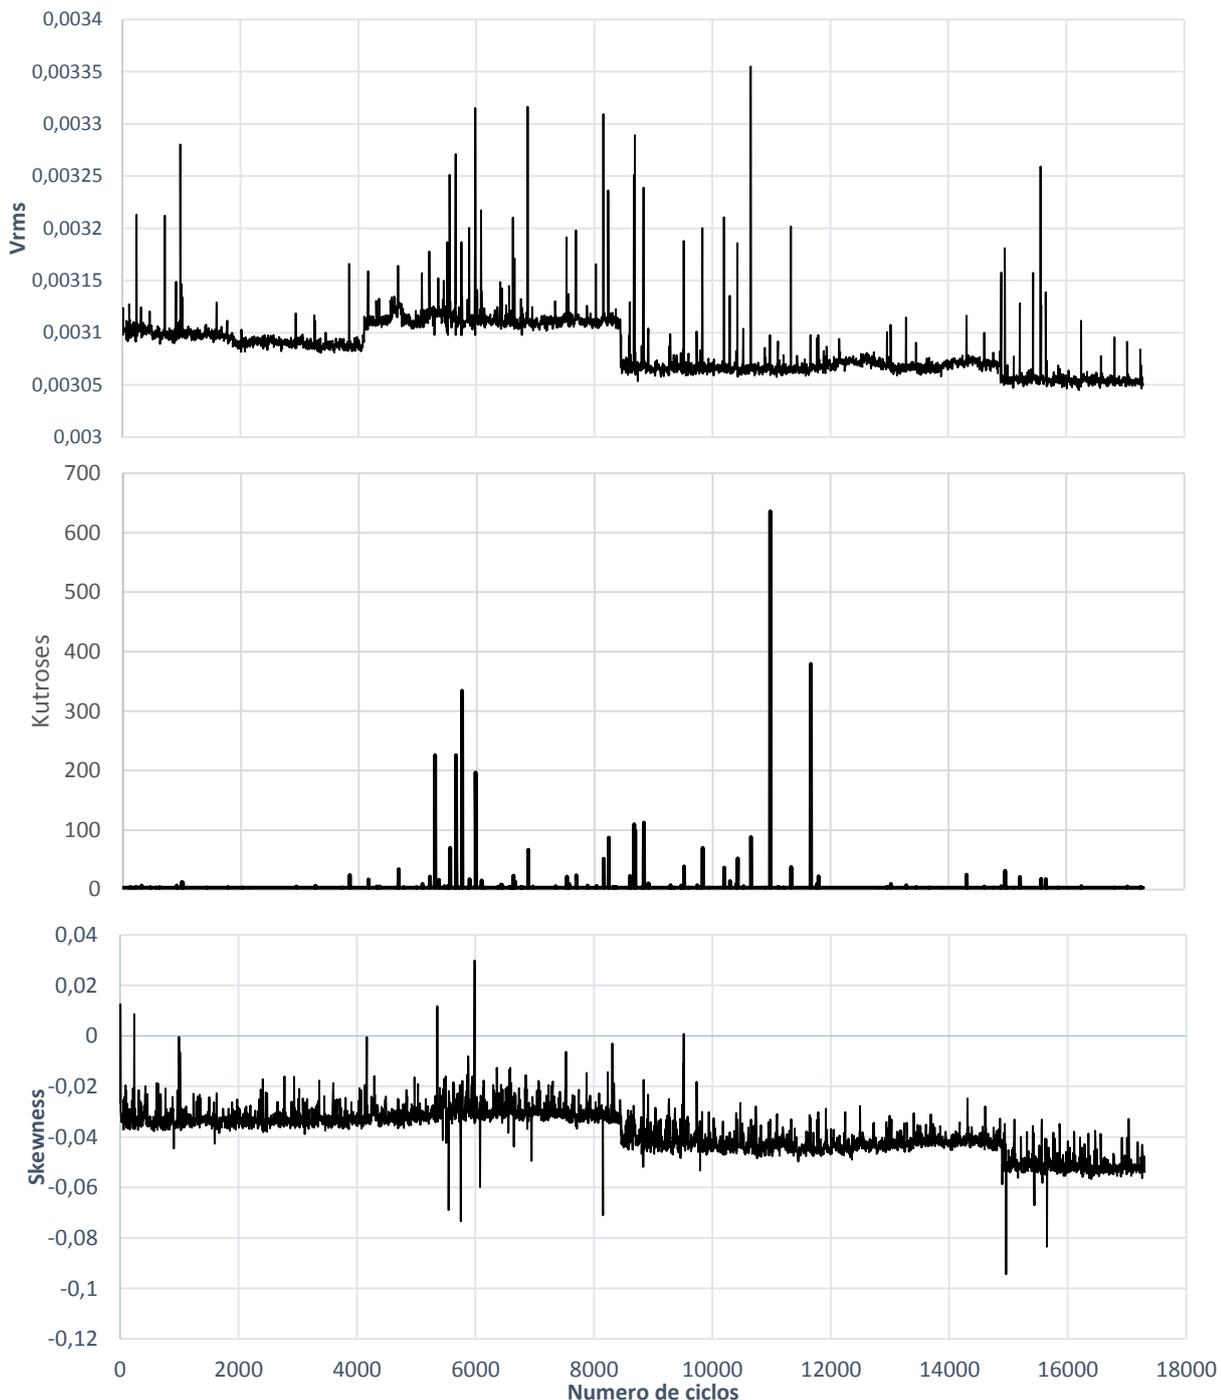
**Figura 90 – Dispersão dos dados estatísticos em velocidade alterada**

A Figura 90 apresenta as dispersões das variáveis estatísticas para a condição de teste proposta. Tratando especificamente dos valores e patamares de concentração de dados, tanto o RMS e a Skewness apresentaram comportamento análogo ao descrito nos testes anteriores na mesma condição de desgaste emulado. O que também reflete na dificuldade de interpretar as informações da Curtoses.
