**PONTIFÍCIA UNIVERSIDADE CATÓLICA DE MINAS GERAIS**  
**Programa de Pós-Graduação em Engenharia Mecânica**

**AVALIAÇÃO DA APLICAÇÃO DA TÉCNICA DE EMISSÃO ACÚSTICA EM  
ACOPLAMENTOS DO TIPO PINHÃO CREMALHEIRA**

Dissertação apresentada ao Programa de Pós-Graduação em Engenharia Mecânica da Pontifícia Universidade Católica de Minas Gerais, como requisito parcial para obtenção do título de Mestre em Engenharia Mecânica.

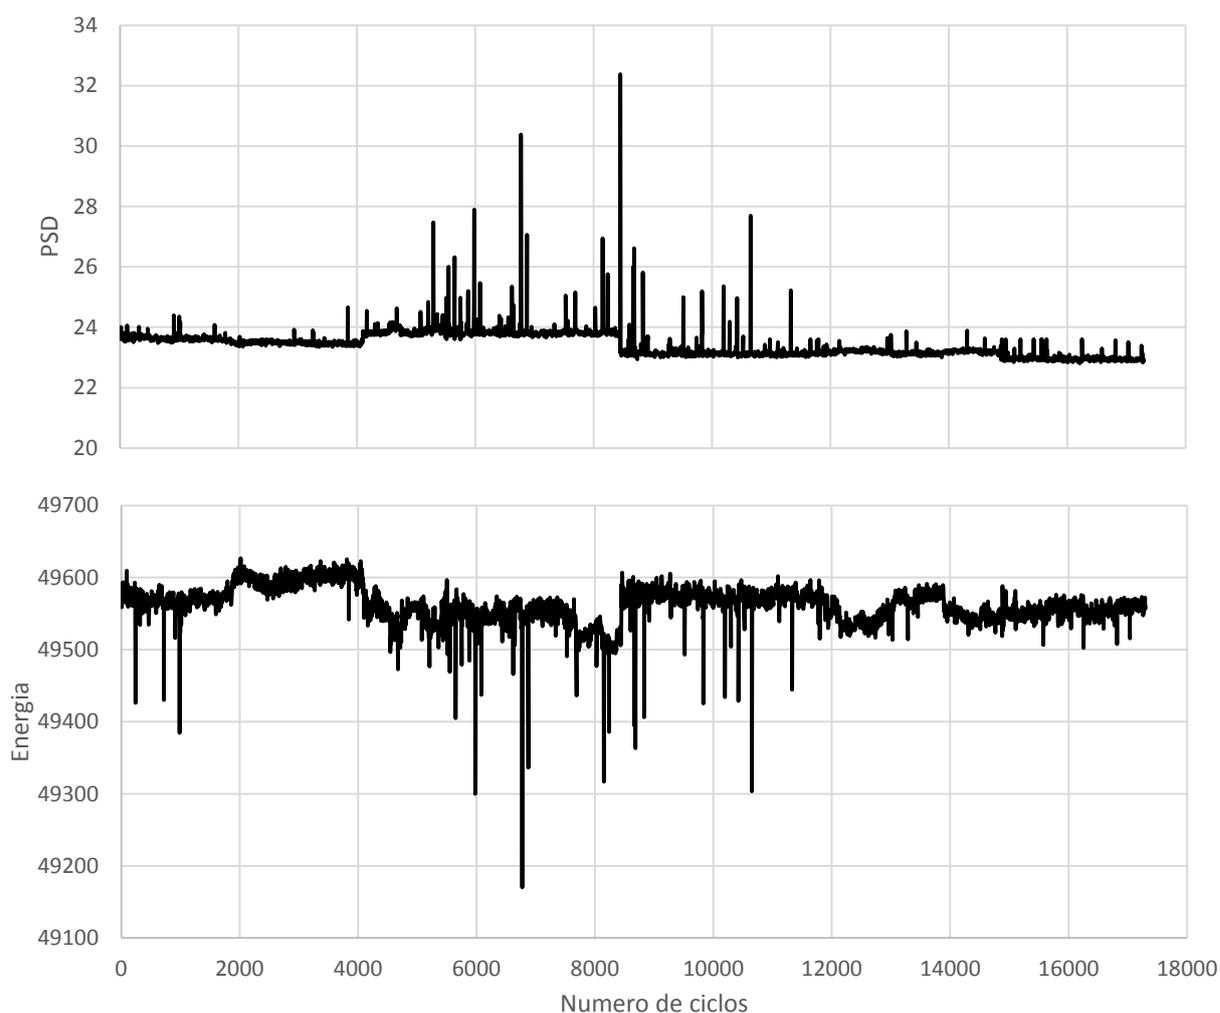
**Figura 91 - Dispersão dos dados de energia do sinal em velocidade alterada**

Considerando as técnicas de análise pela energia inerente ao sinal, observa-se um comportamento análogo ao apontado no teste de desgaste 04, também com 60 furos. Destaca-se uma alteração no patamar de concentração dos testes após 800 ciclos, provavelmente resultante de alguma mudança nos mecanismos envolvidos no contato

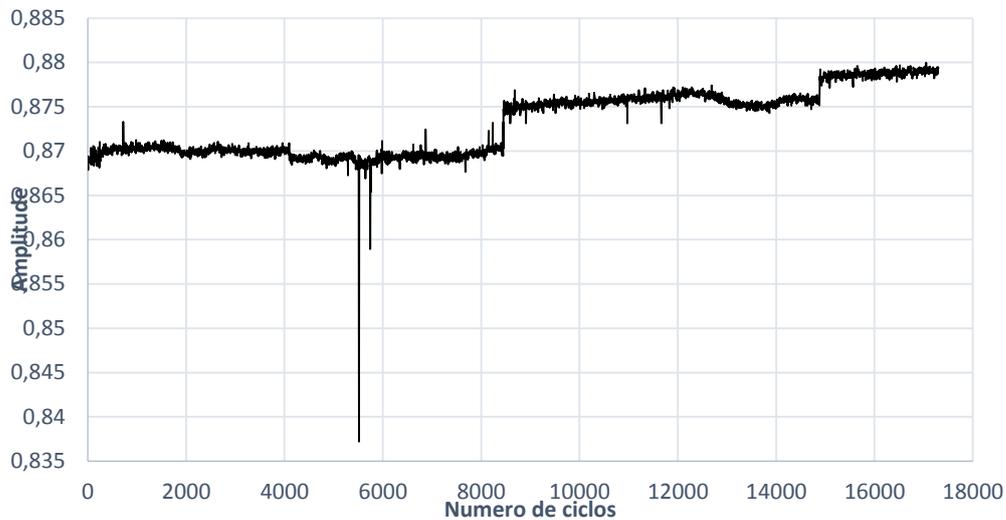
**Figura 92 - Dispersão dos dados da EE do sinal em velocidade alterada**

Apresenta-se , na Figura 92, a dispersão da Entropia Espectral na condição de velocidade alterada. Considerando a comparação com os testes na condição padrão, o comportamento a EE, em velocidades aumentada, acabou evoluindo para o mesmo patamar de concentração reportada, a diferença significativa entre os valores pode ser justificada pela sensibilidade da técnica ao aumento da velocidade e tempo de coleta.

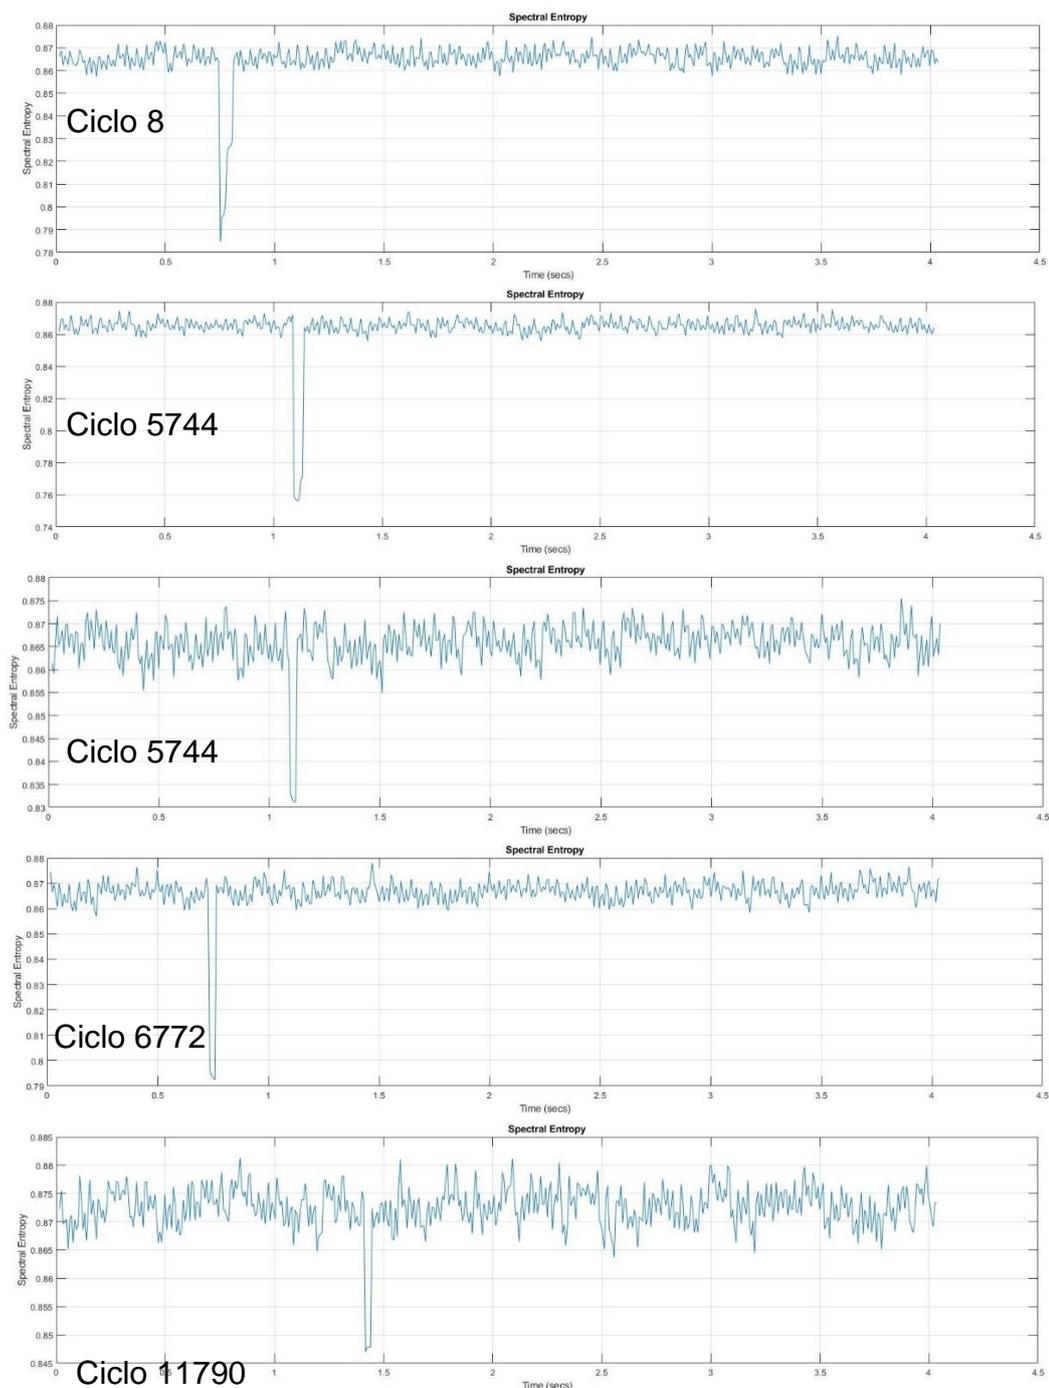
**Figura 93 - Entropia Espectral no ponto de desgaste induzido**

0,5 a 1,5 segundos do sinal como reportando a região de desgaste induzido ajustado para o caso. A Figura 93 apresenta o sinal de Emissão acústica processado de acordo com a EE no intervalo referente ao desgaste induzido, a interpretação cruzada com a STFT aponta uma provável propagação de trinca na região.

Os ciclos 8, 270, 5292, 5652, 5744, 5980, 6772, 6872 e 11790 apontaram de acordo com a EE falhas definidas como propagação de trinca de acordo com a interpretação conjunta entre EE e STFT. Os demais ciclos apontaram falhas em regiões fora da condição induzida, dificultando sua associação ao parâmetro testado, embora acredite-se na propagação de trinca na região em que o contato aconteceu.

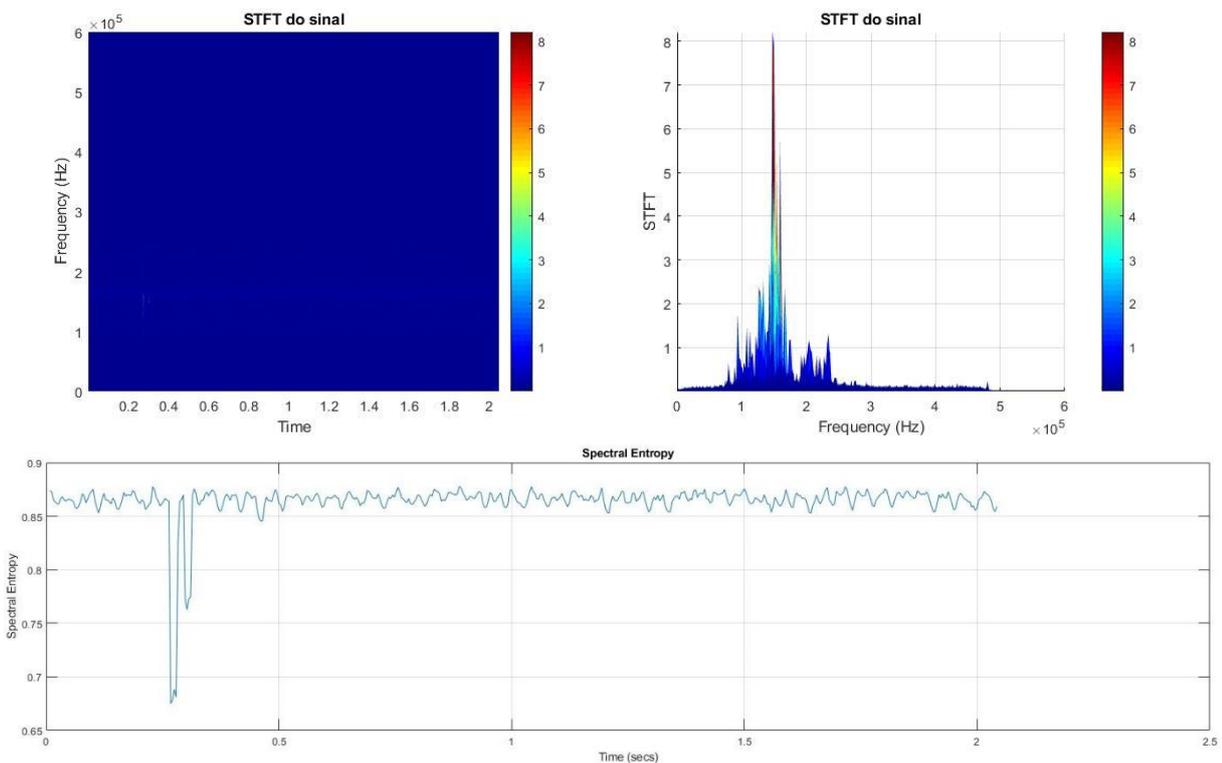
**Figura 113 – Análise do sinal no ponto 387 – Defeito 01**

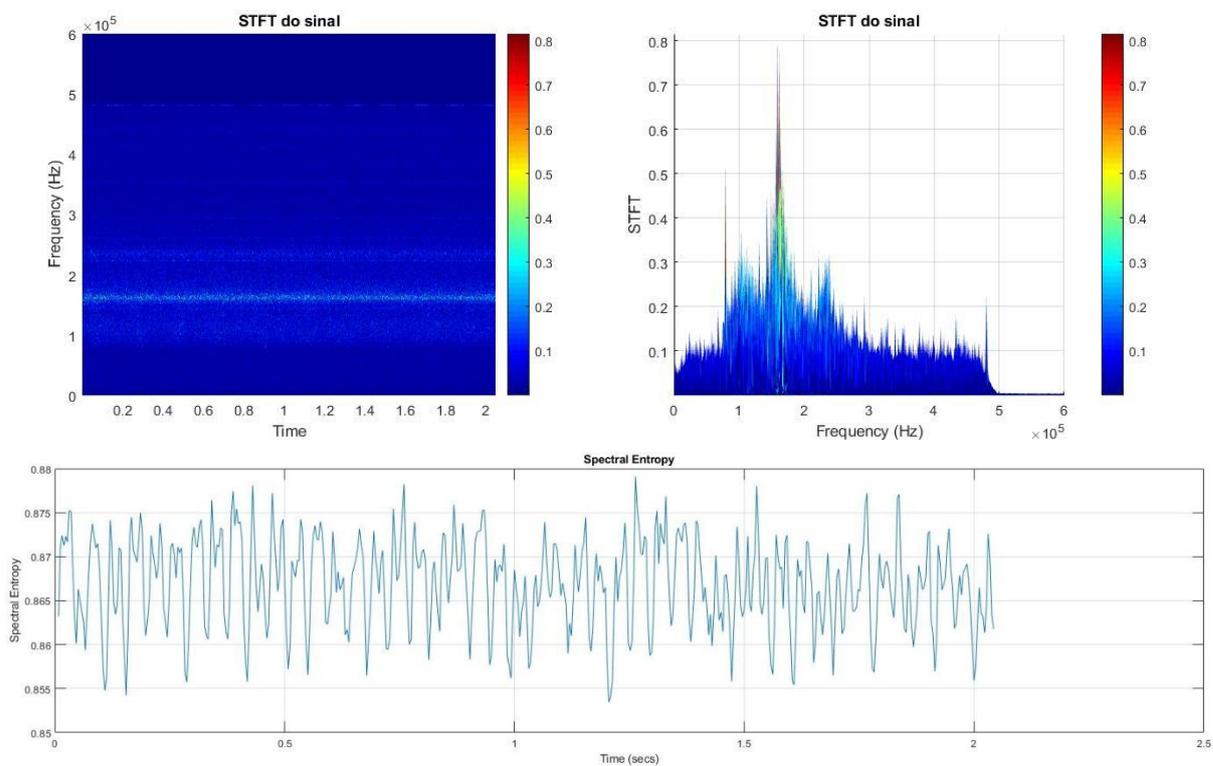
Figura 114 – Análise do sinal no ponto 391 – Defeito 01

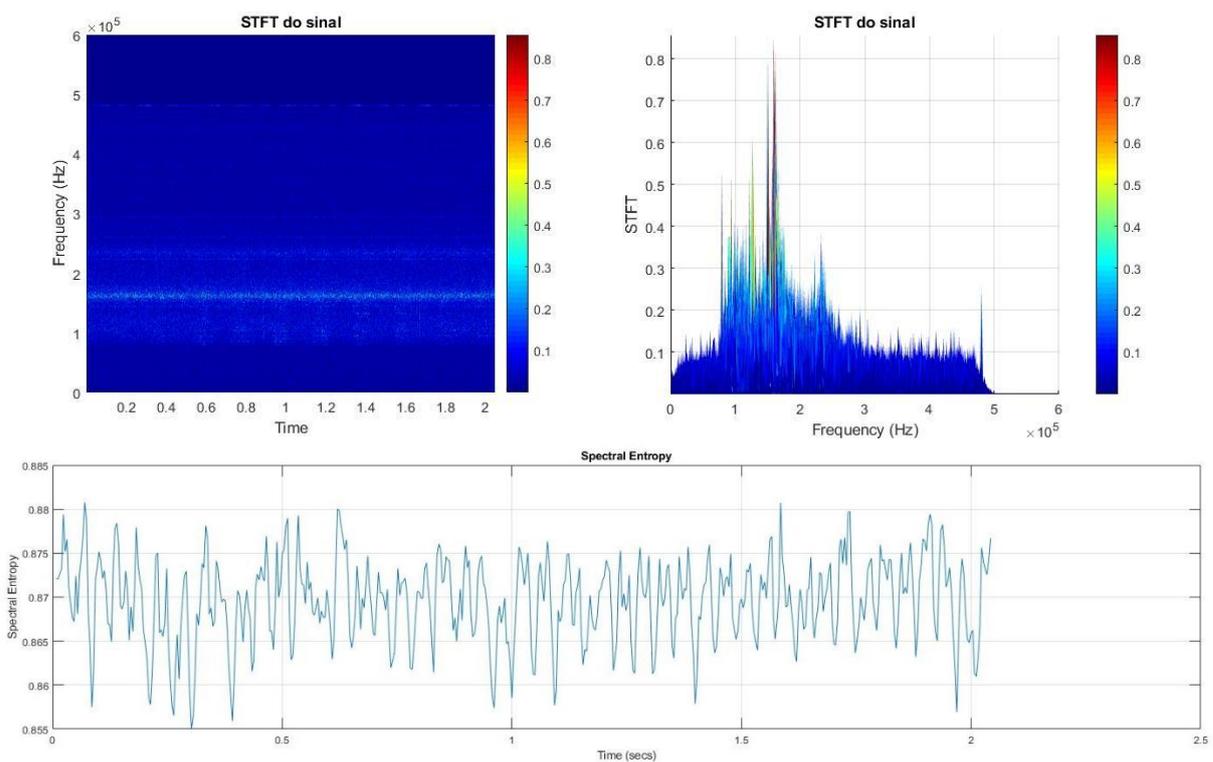
Figura 115 – Análise do sinal no ponto 400 – Defeito 01

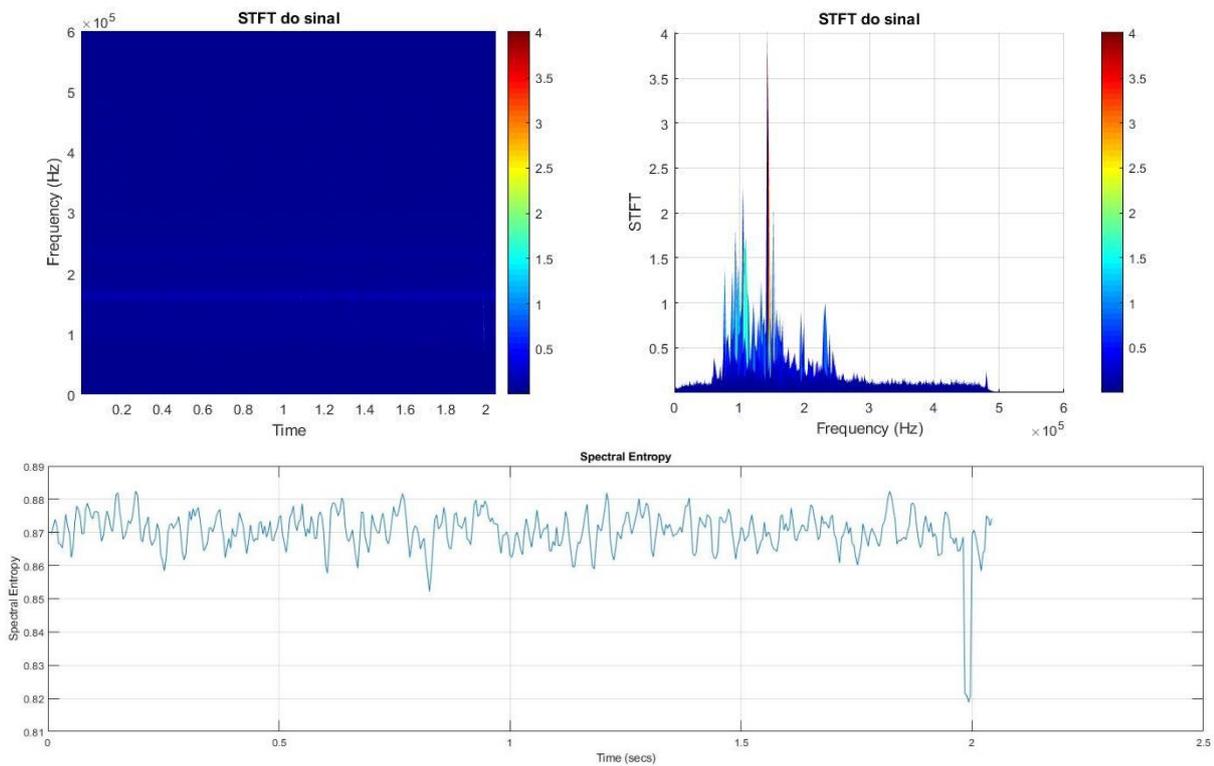
Figura 116 – Análise do sinal no ponto 453 – Defeito 01

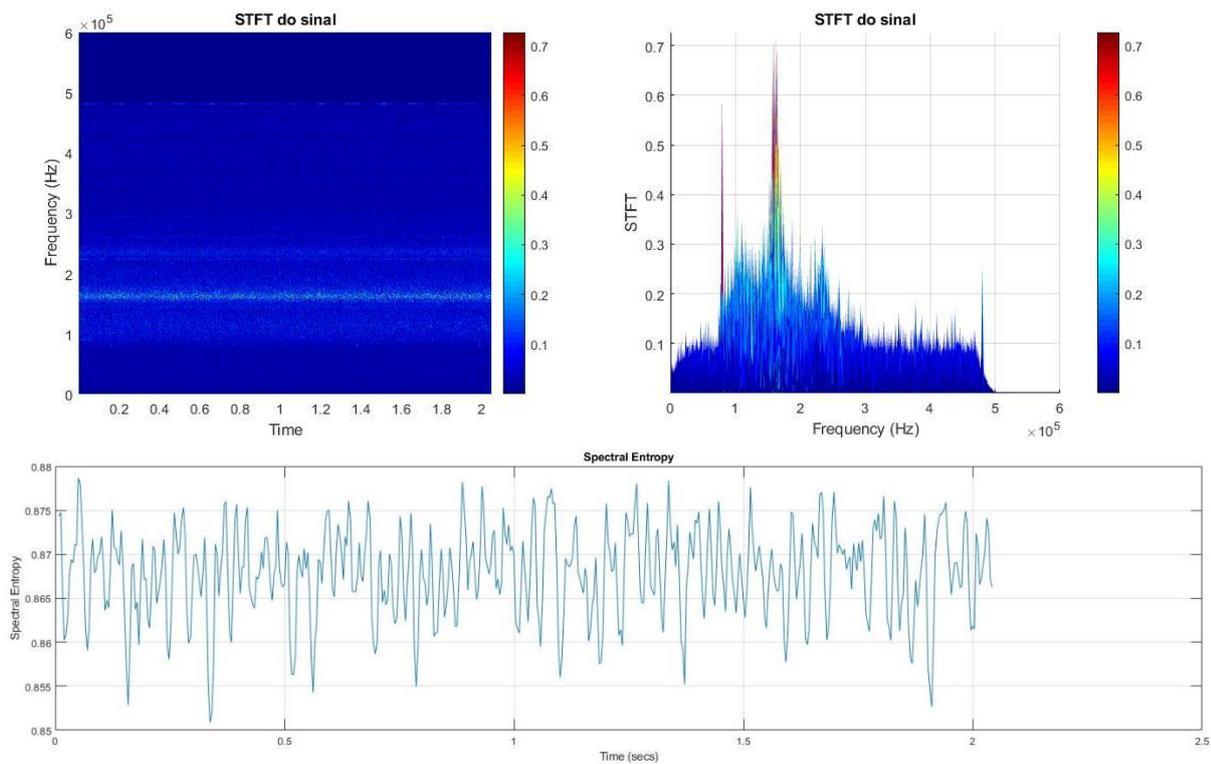
Figura 117 – Análise do sinal no ponto 514 – Defeito 01

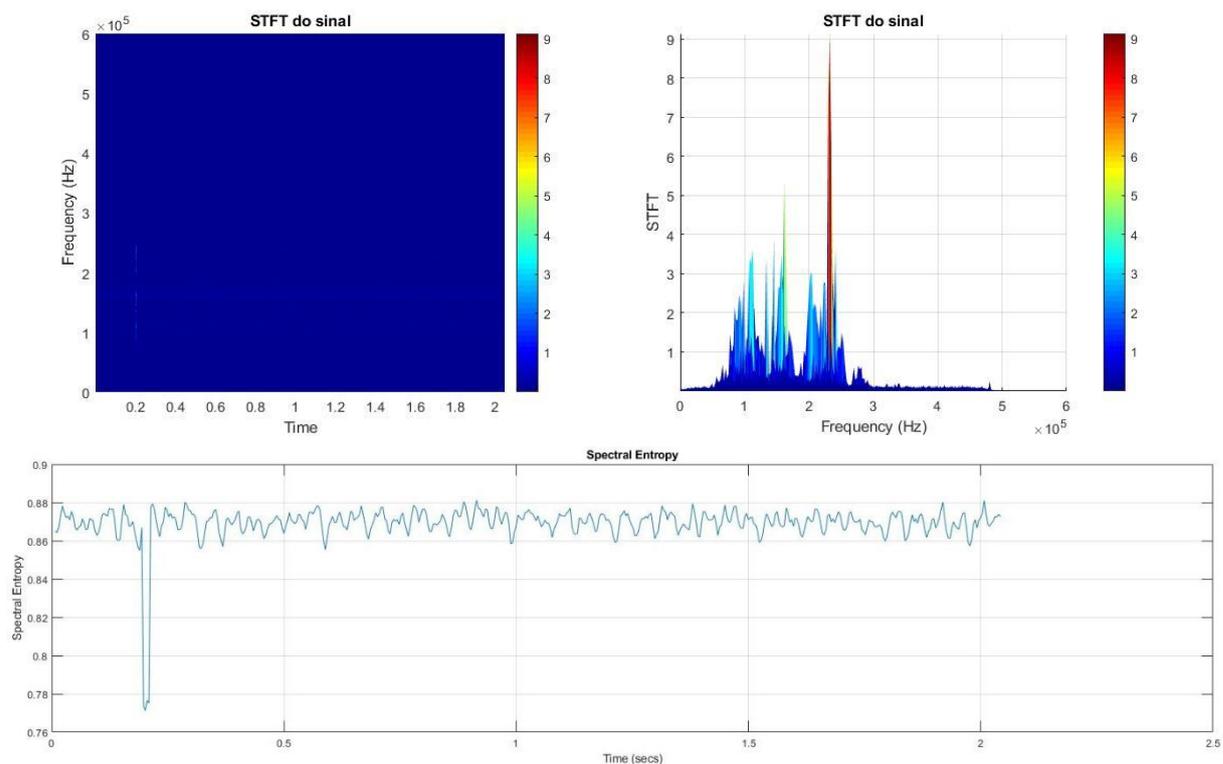
**Figura 118 – Análise do sinal no ponto 542 – Defeito 01**

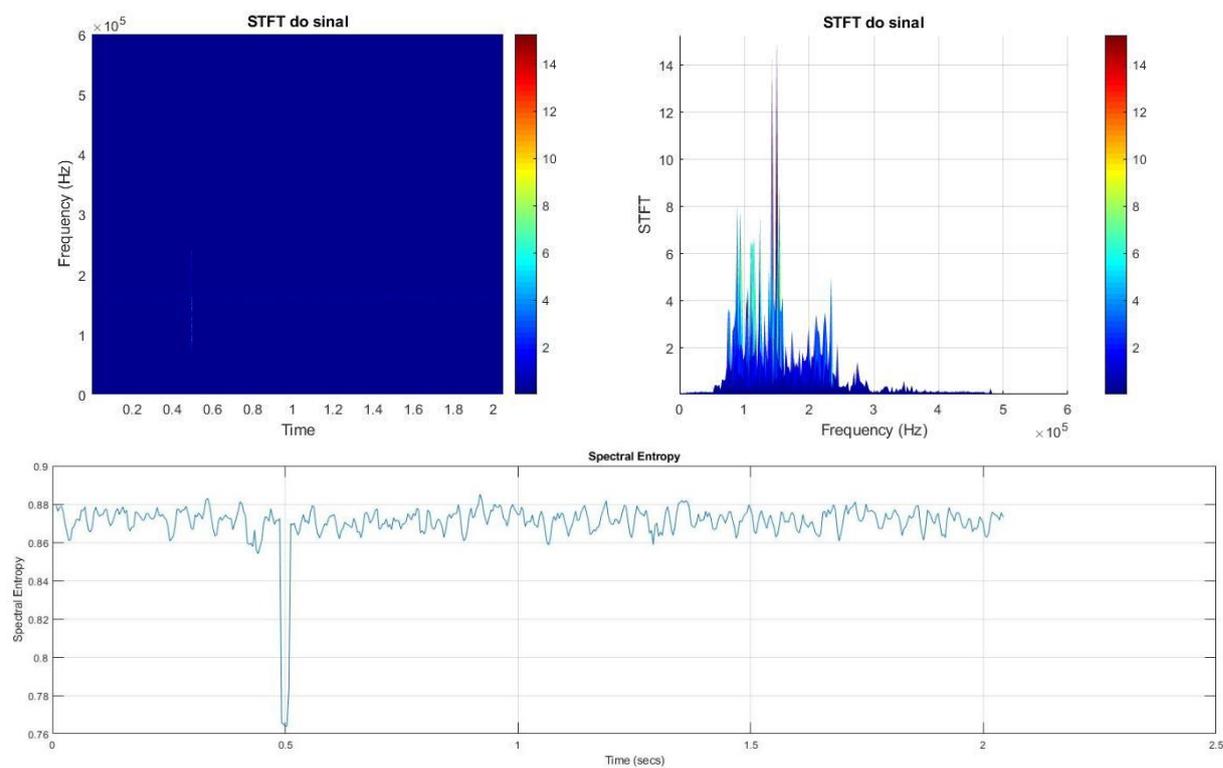
**Figura 119 – Análise do sinal no ponto 644 – Defeito 01**

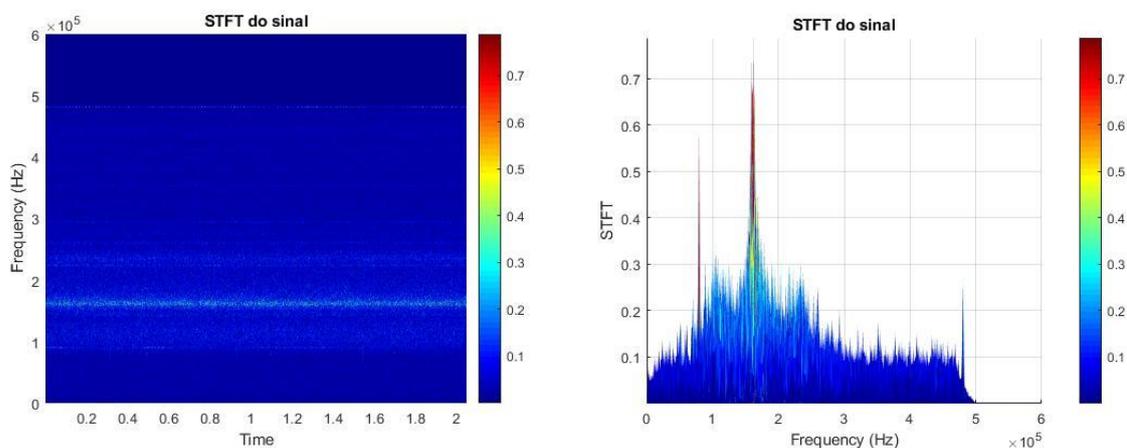
**APÊNDICE C – Complemento das análises da condição de Defeito 02****Figura 120 - Análise do sinal de EA no 2º ciclo – Defeito 02**

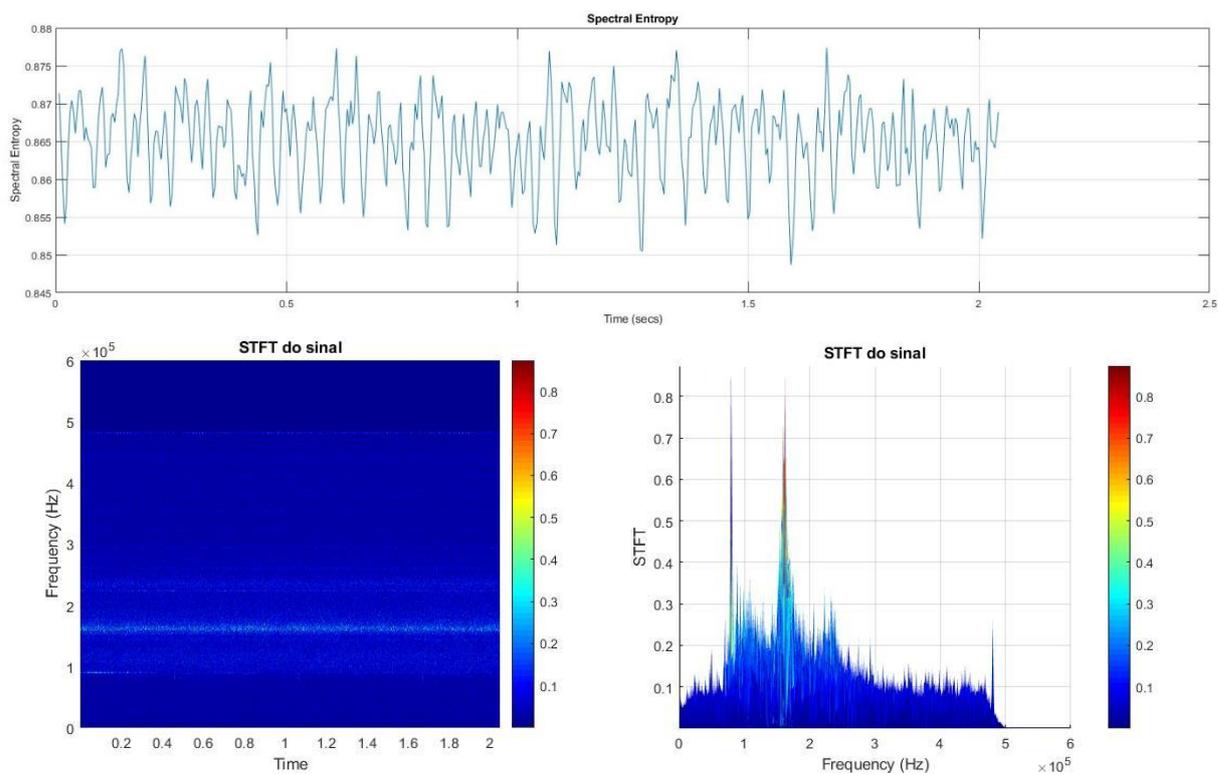
**Figura 121 - Análise do sinal de EA no 8º ciclo – Defeito 02**

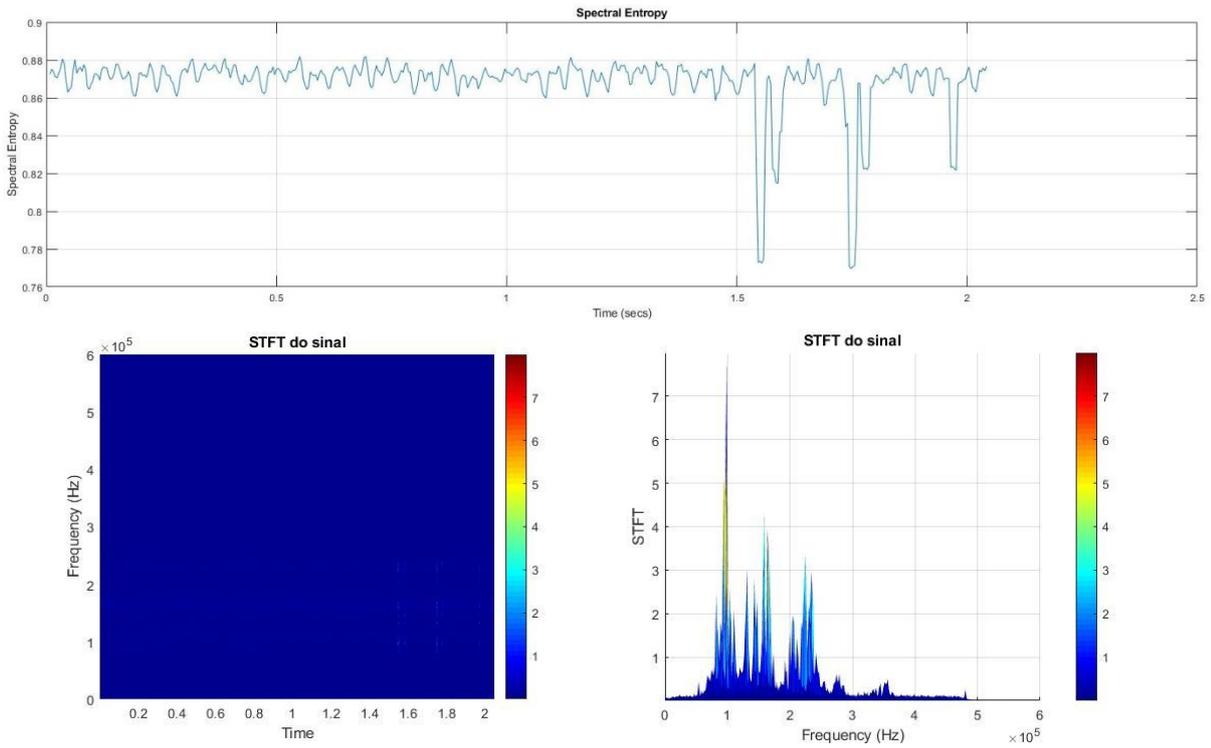
**Figura 122 - Análise do sinal de EA no 19° ciclo – Defeito 02**

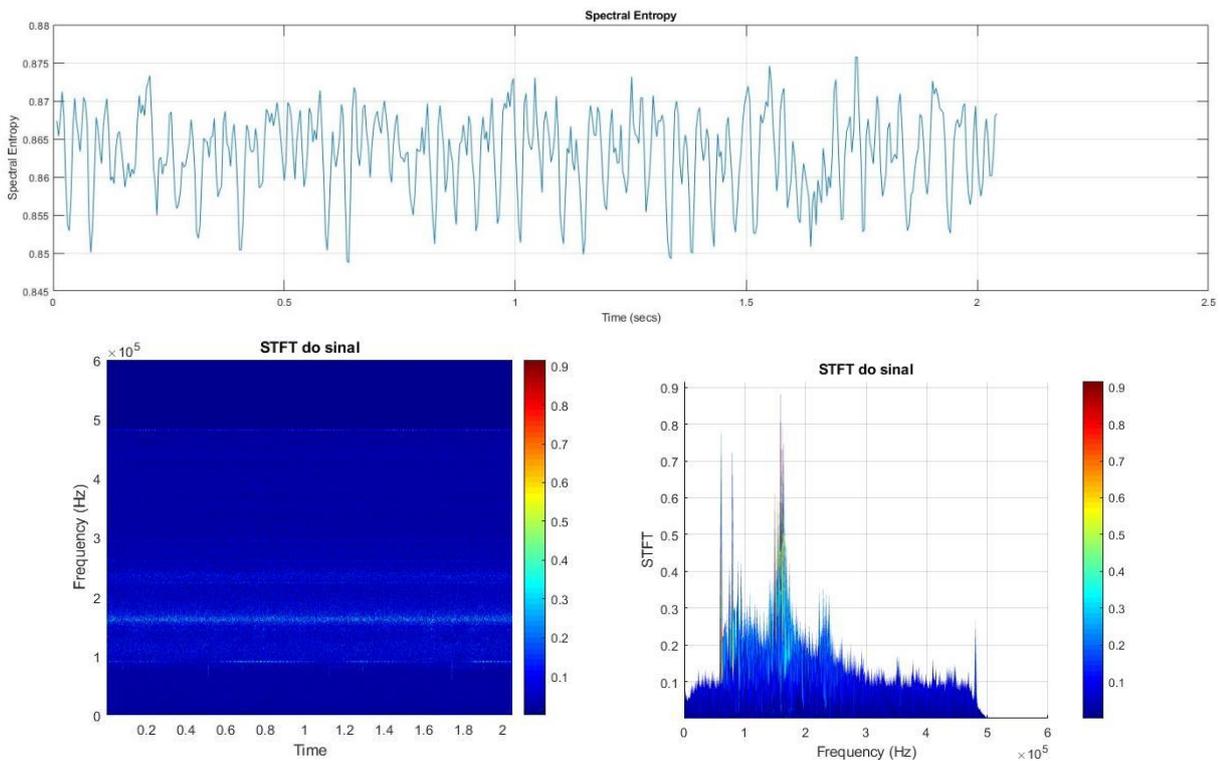
**Figura 123 - Análise do sinal de EA no 76° ciclo – Defeito 02**

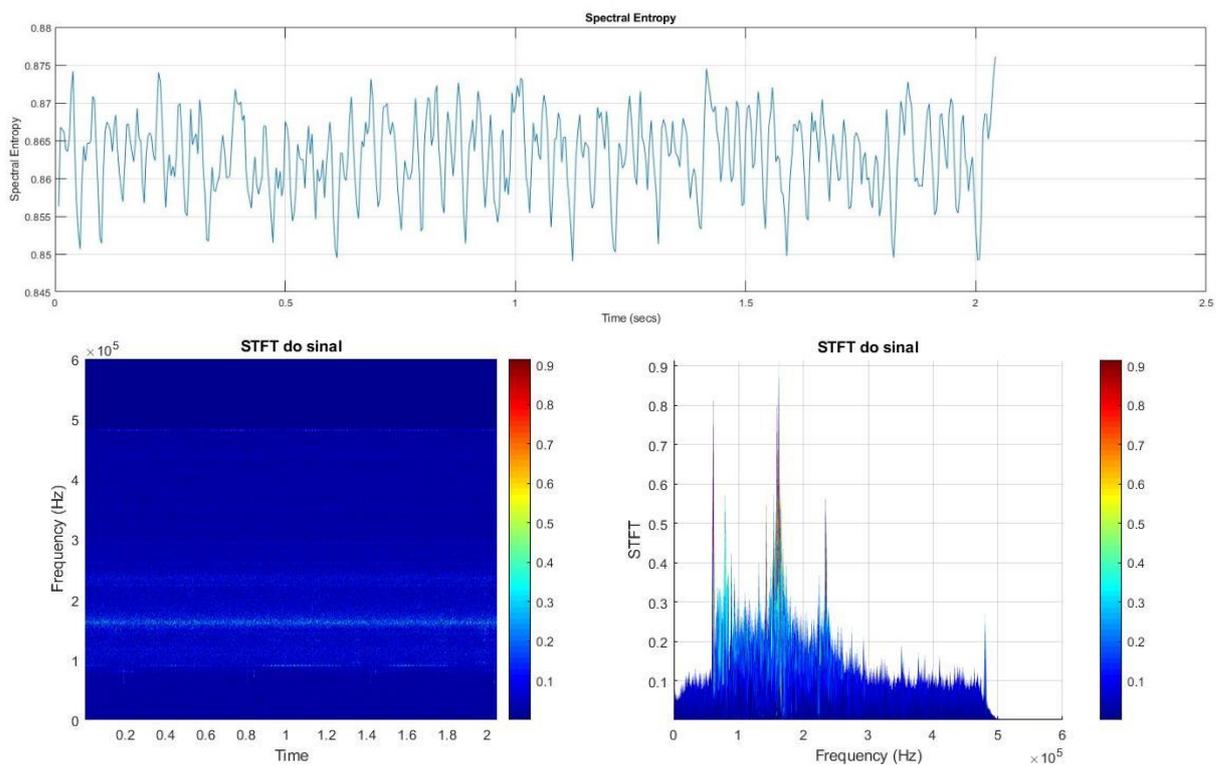
**Figura 124 - Análise do sinal de EA no 80° ciclo – Defeito 02**

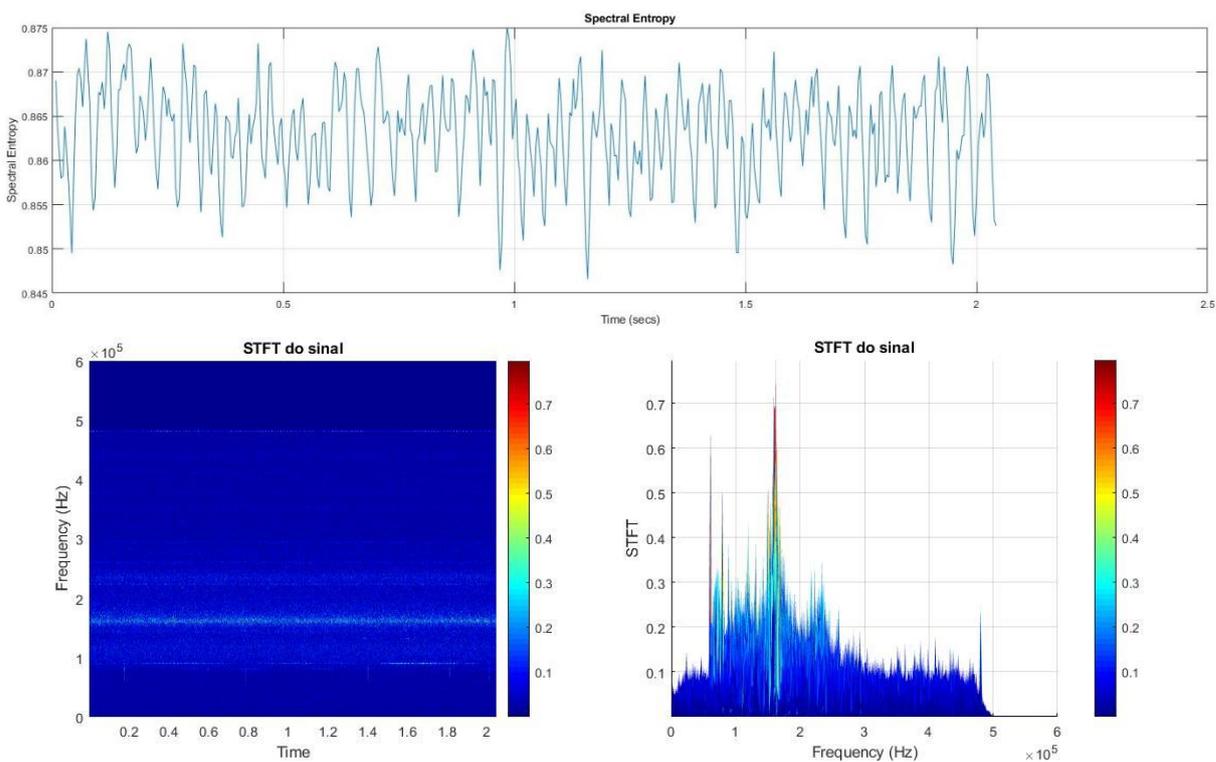
**Figura 125 - Análise do sinal de EA no 91° ciclo – Defeito 02**

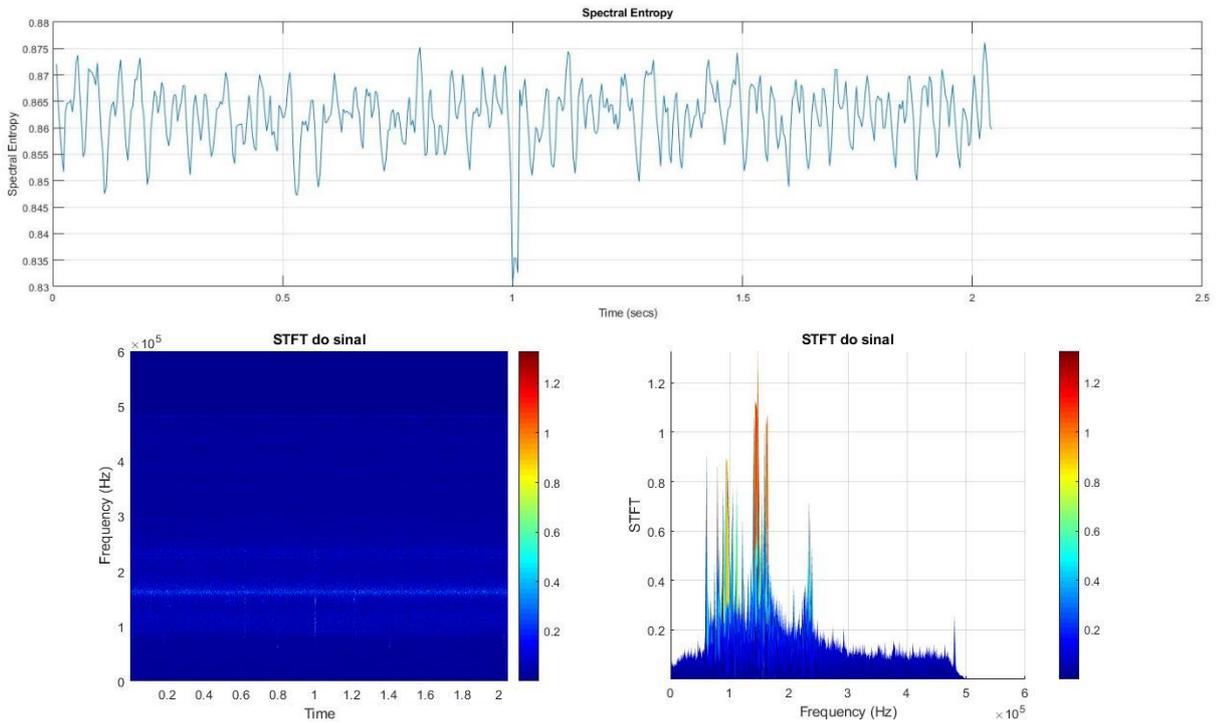
**Figura 126 - Análise do sinal de EA no 101° ciclo – Defeito 02**

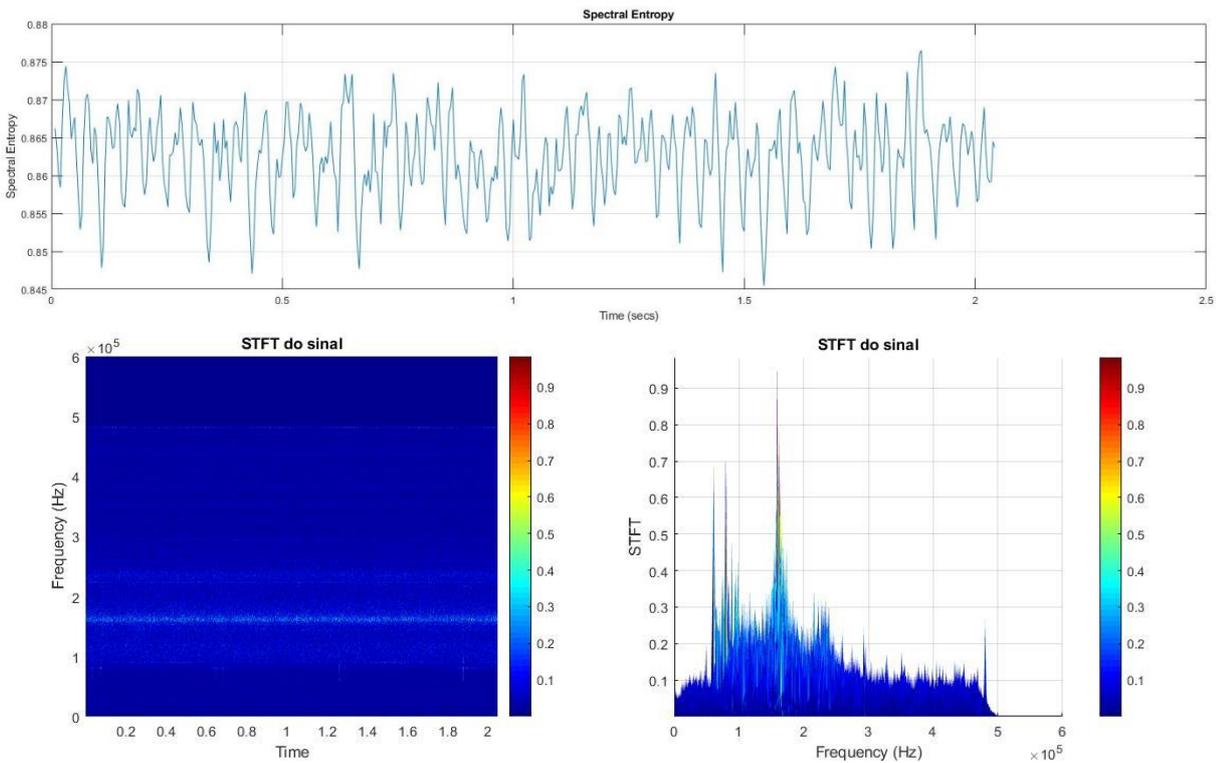
**Figura 127 - Análise do sinal de EA no 107° ciclo – Defeito 02**

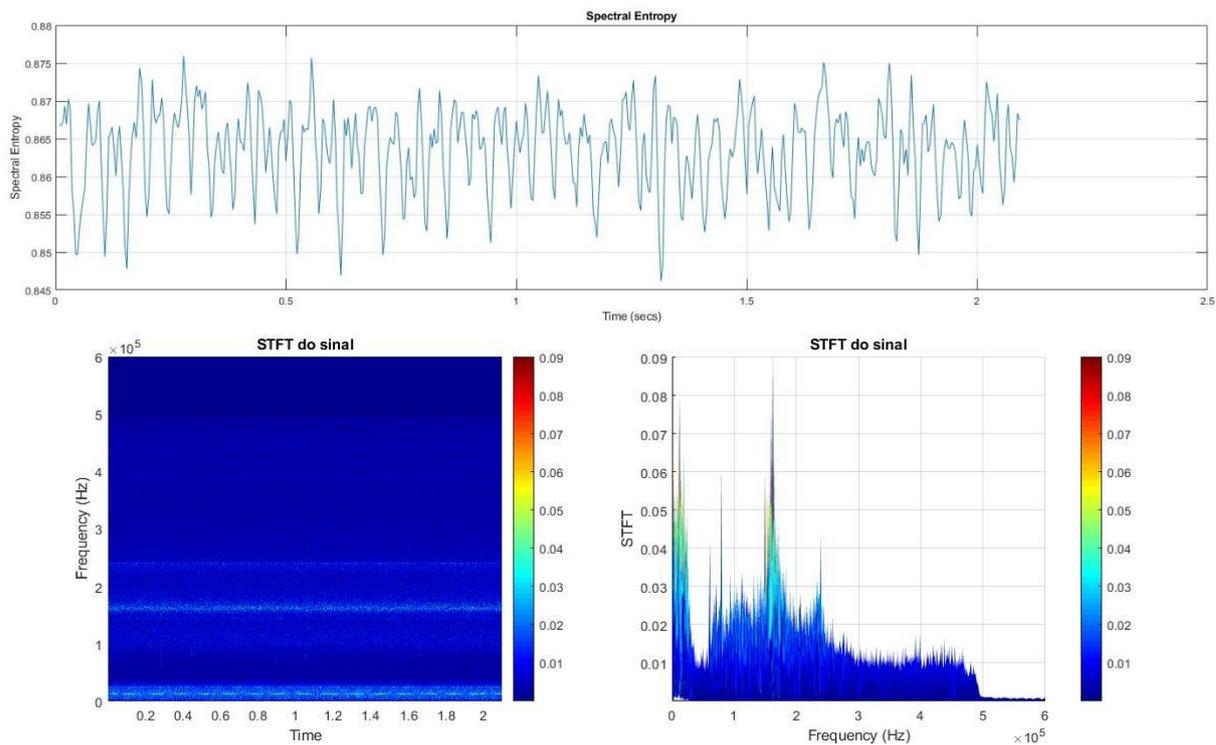
**Figura 128 - Análise do sinal de EA no 124° ciclo – Defeito 02**

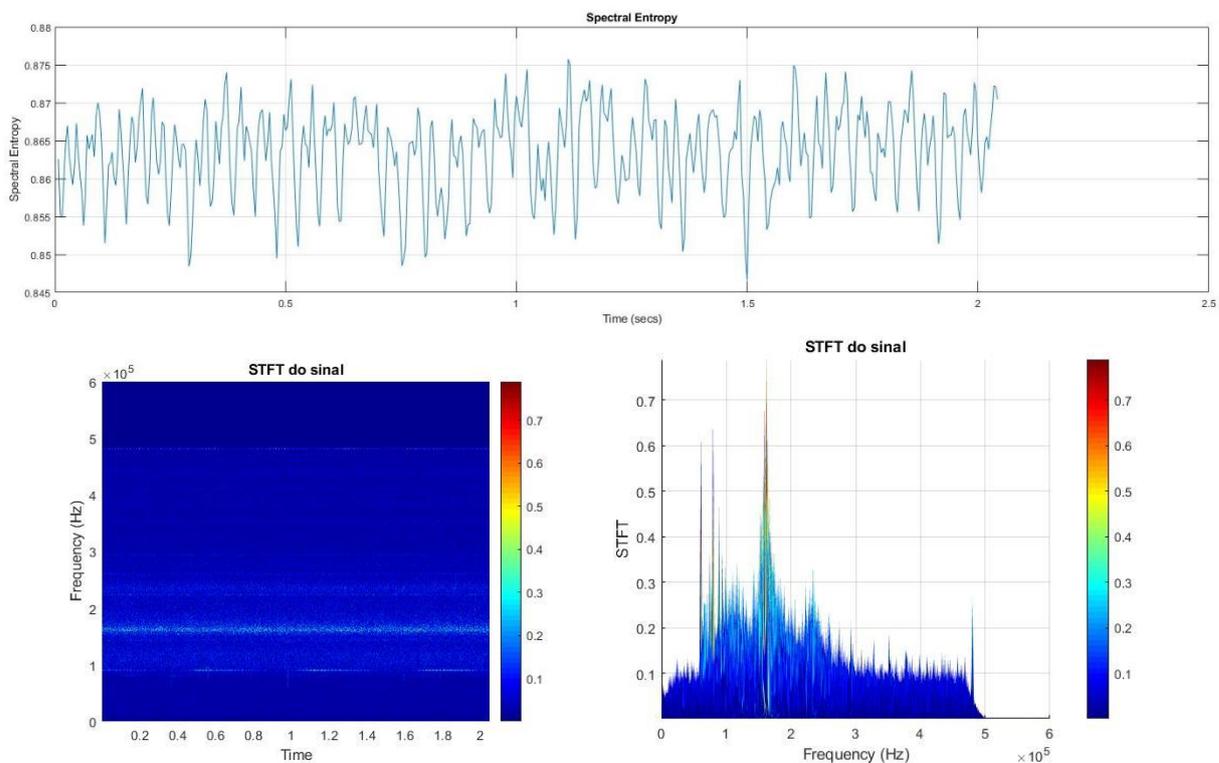
Figura 129 - Análise do sinal de EA no 135° ciclo – Defeito 02

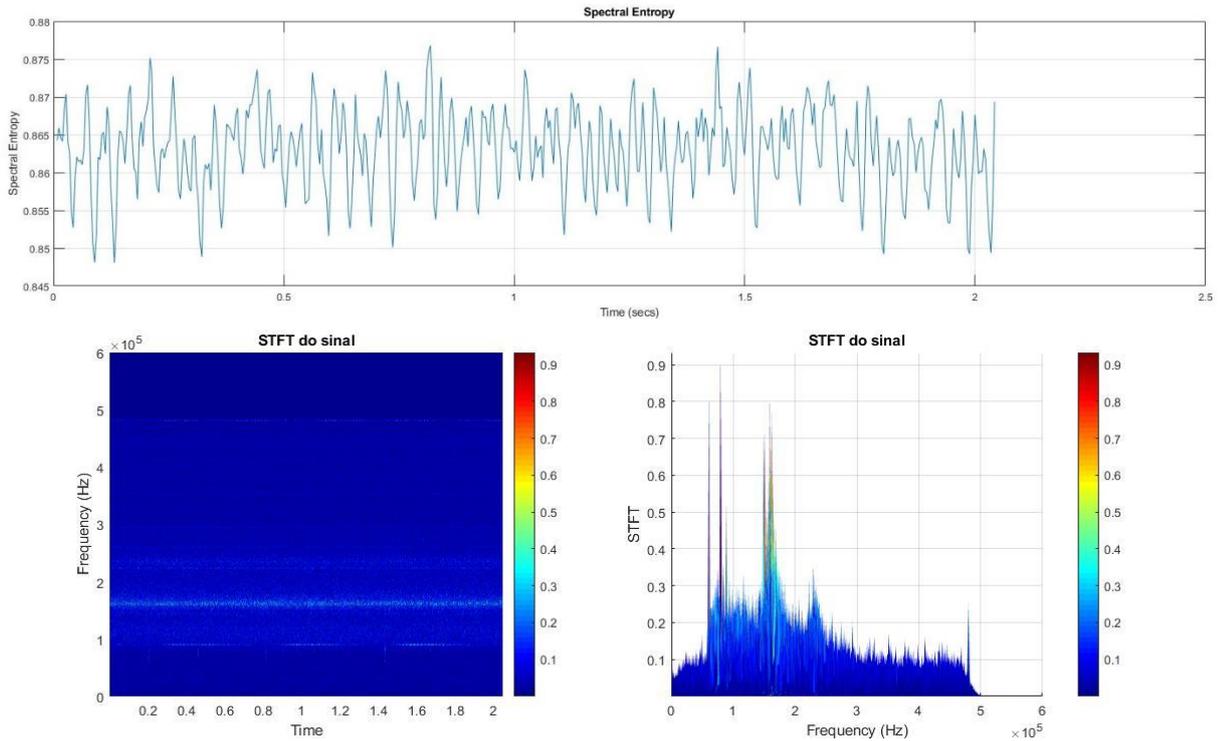
Figura 130 - Análise do sinal de EA no 142° ciclo – Defeito 02

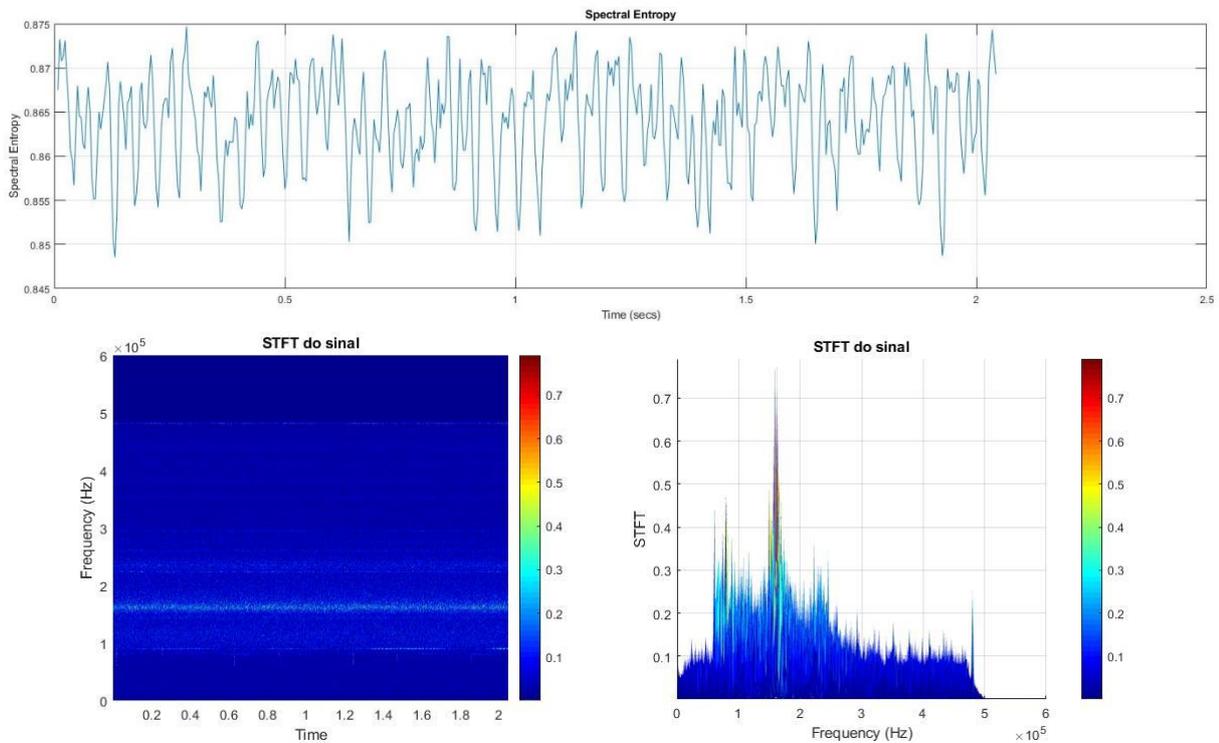
Figura 131 - Análise do sinal de EA no 157° ciclo – Defeito 02

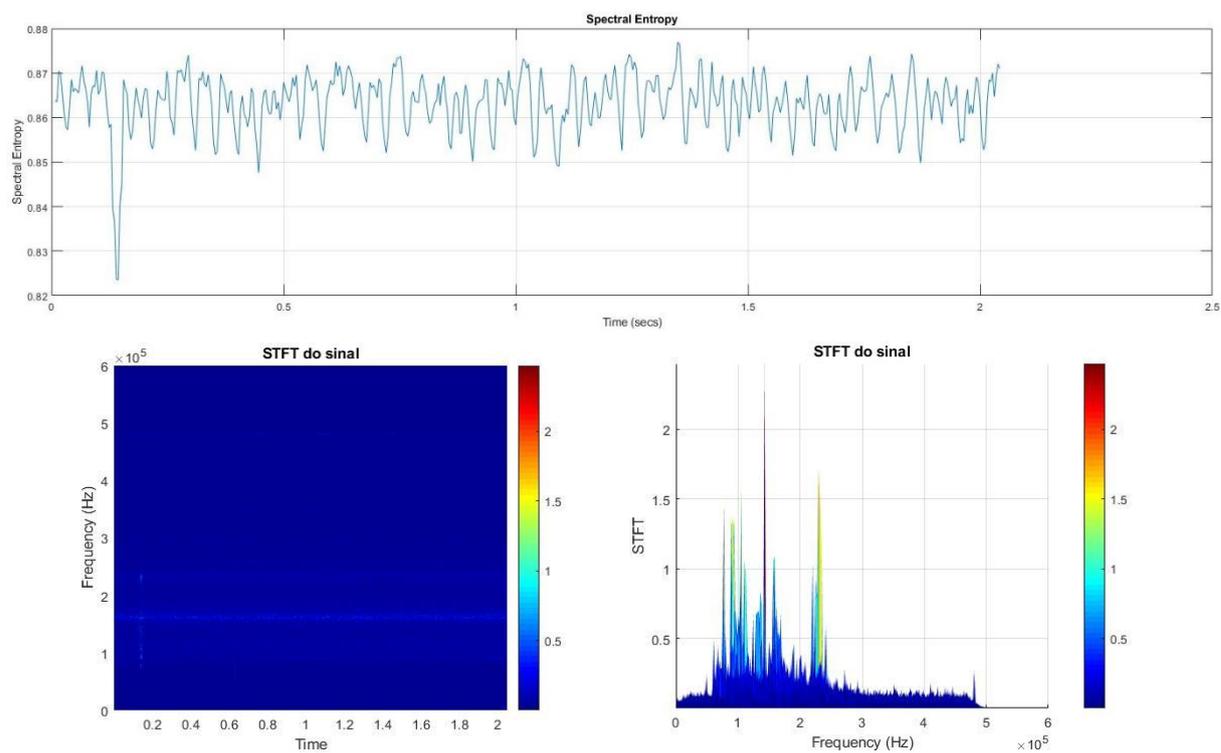
Figura 132 - Análise do sinal de EA no 165° ciclo – Defeito 02

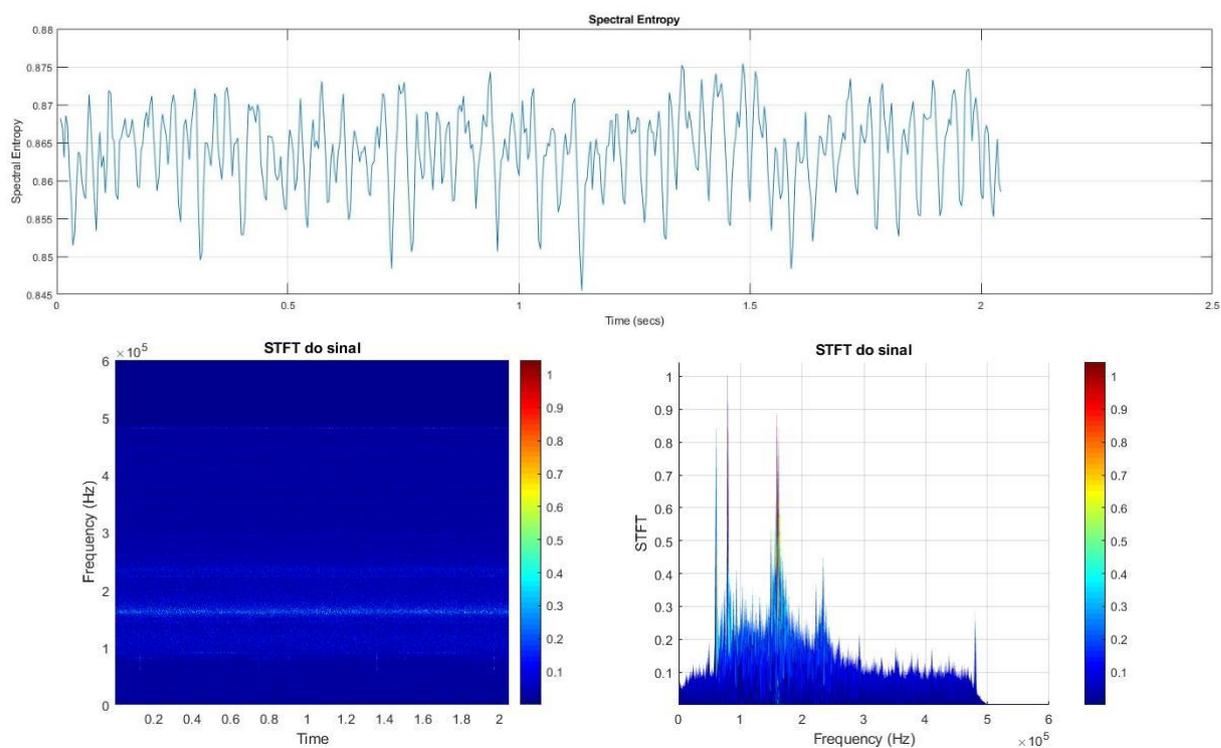
**Figura 133 - Análise do sinal de EA no 177° ciclo – Defeito 02**
