**PONTIFÍCIA UNIVERSIDADE CATÓLICA DE MINAS GERAIS**  
**Programa de Pós-Graduação em Engenharia Mecânica**

**AVALIAÇÃO DA APLICAÇÃO DA TÉCNICA DE EMISSÃO ACÚSTICA EM  
ACOPLAMENTOS DO TIPO PINHÃO CREMALHEIRA**

Dissertação apresentada ao Programa de Pós-Graduação em Engenharia Mecânica da Pontifícia Universidade Católica de Minas Gerais, como requisito parcial para obtenção do título de Mestre em Engenharia Mecânica.

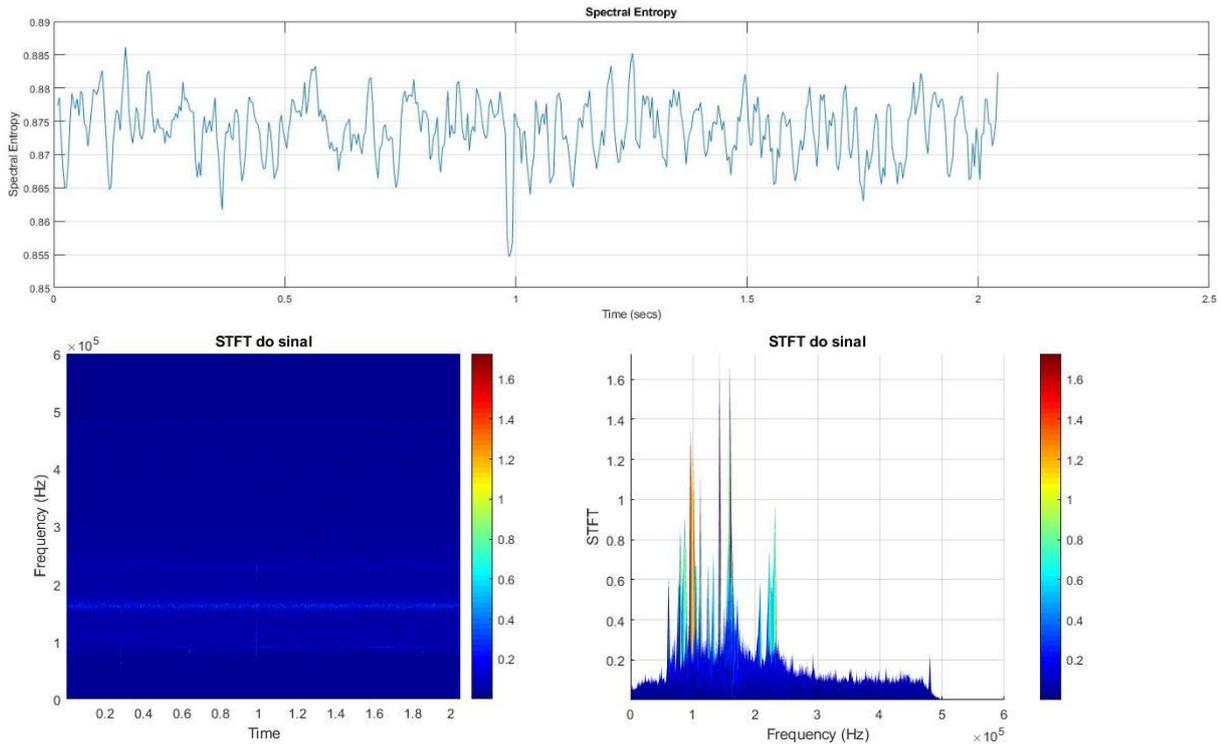
**Figura 134 -Análise do sinal de EA no 341° ciclo – Defeito 02**

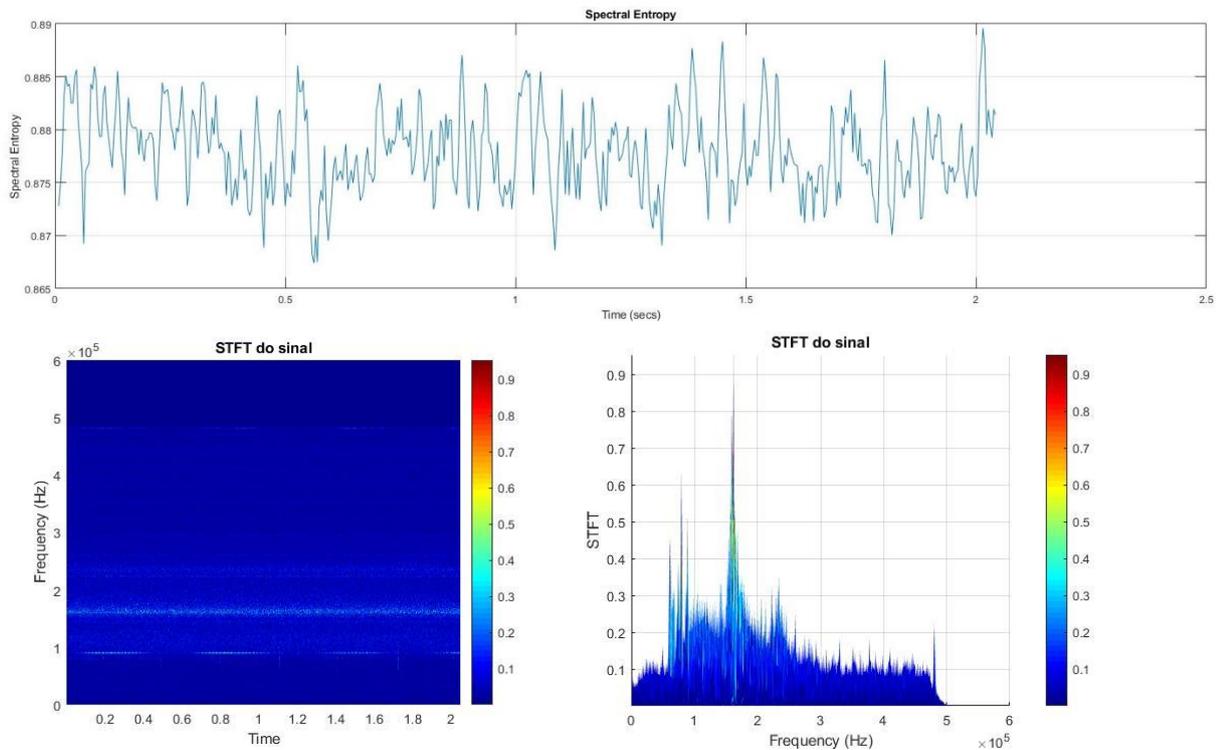
Figura 135 -Análise do sinal de EA no 497° ciclo – Defeito 02

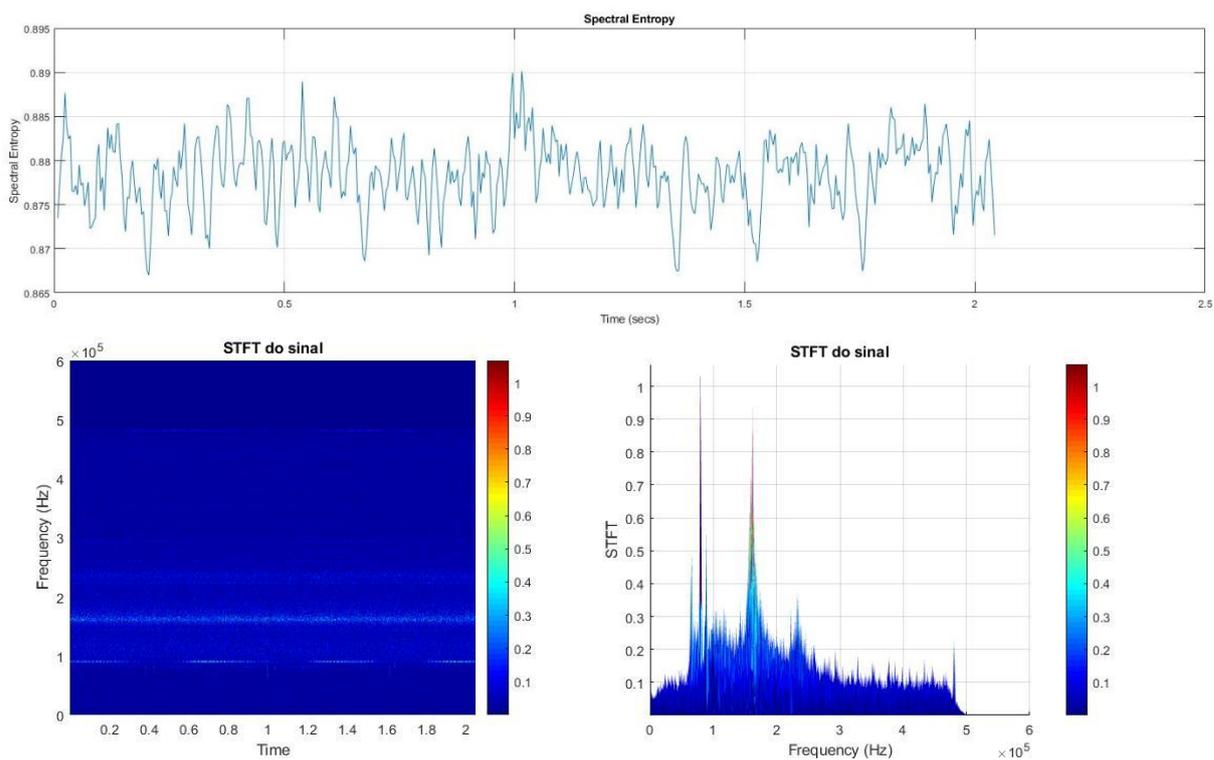
Figura 136 -Análise do sinal de EA no 514° ciclo – Defeito 02

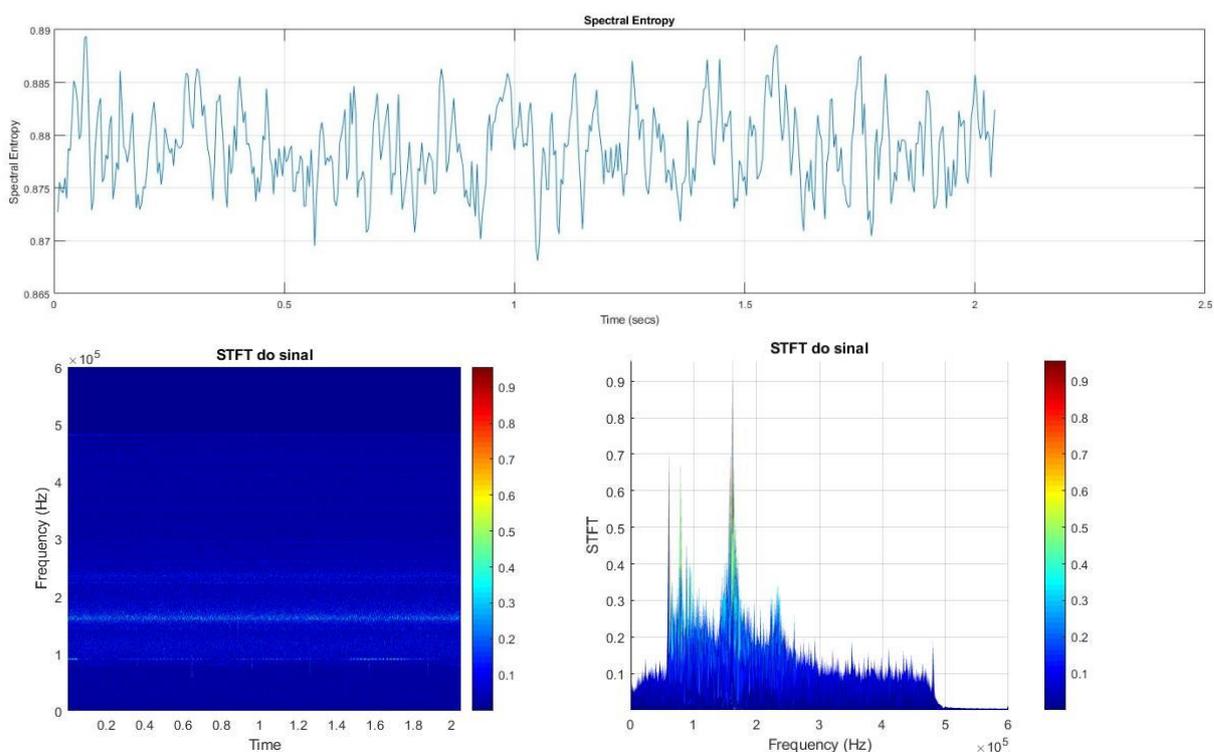
**Figura 137 -Análise do sinal de EA no 542° ciclo – Defeito 02**

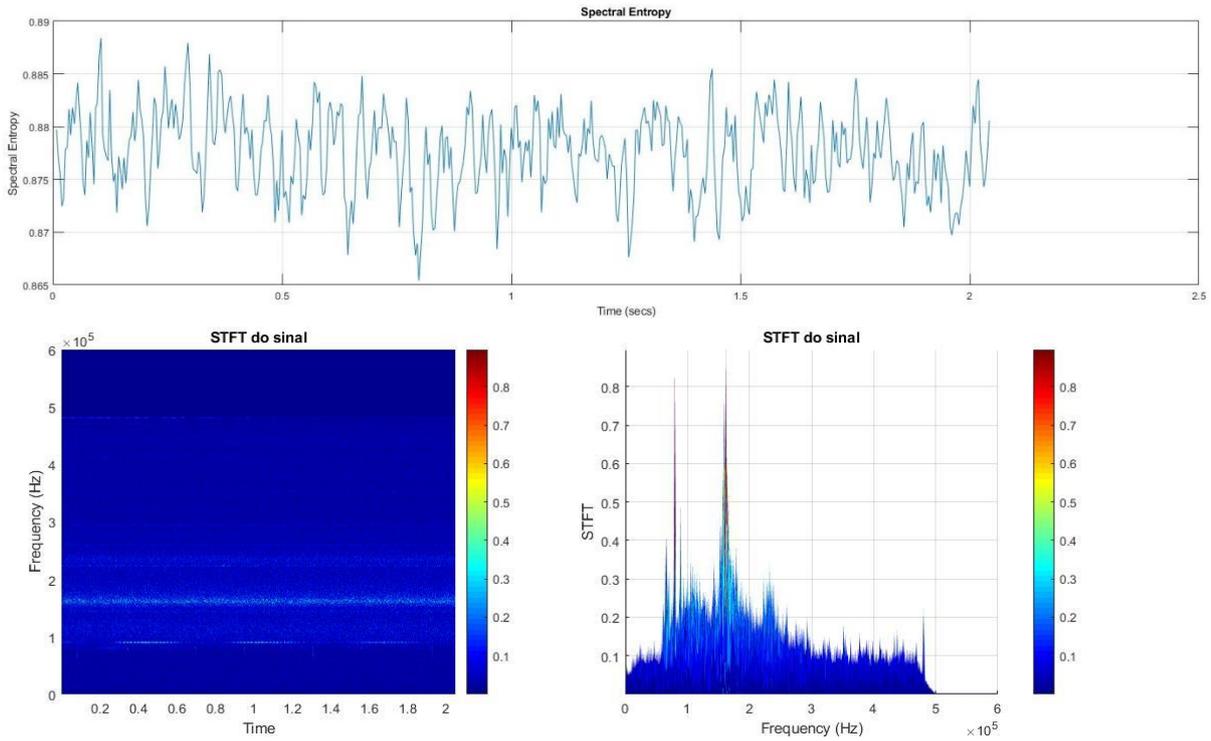
**Figura 138 -Análise do sinal de EA no 586° ciclo – Defeito 02**

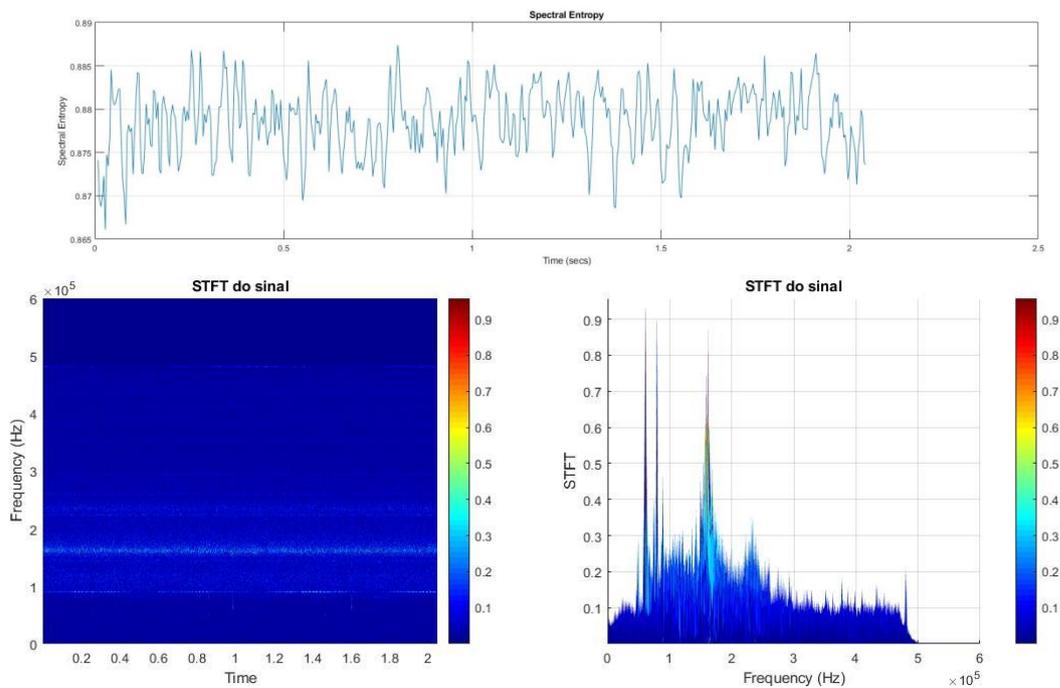
**Figura 139 -Análise do sinal de EA no 644° ciclo – Defeito 02**

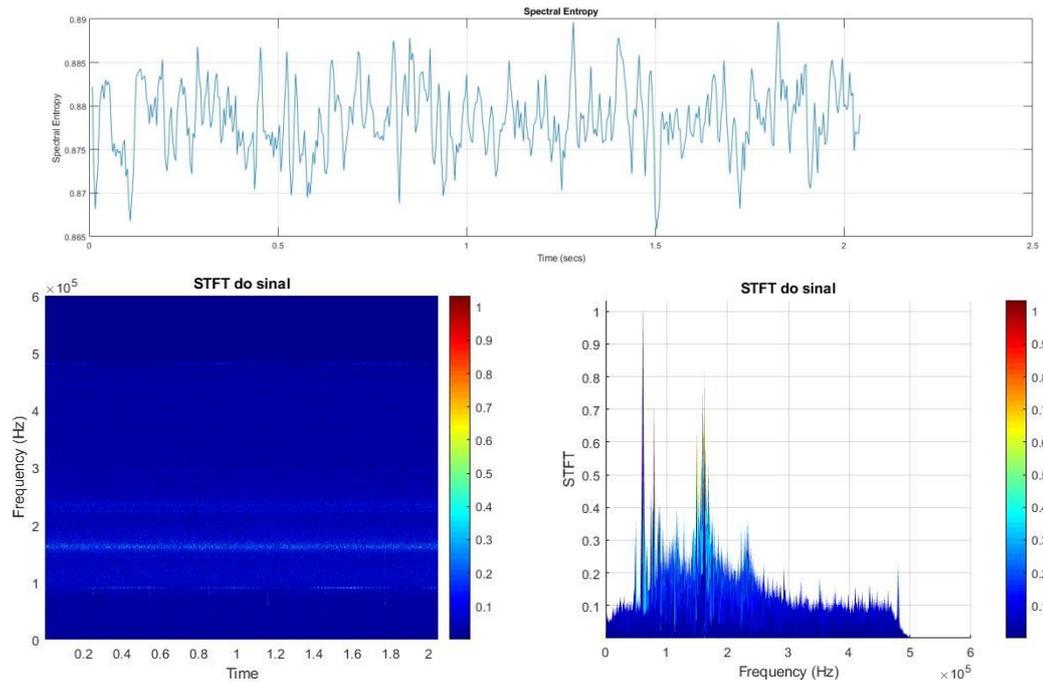
**Figura 140 -Análise do sinal de EA no 646° ciclo – Defeito 02**

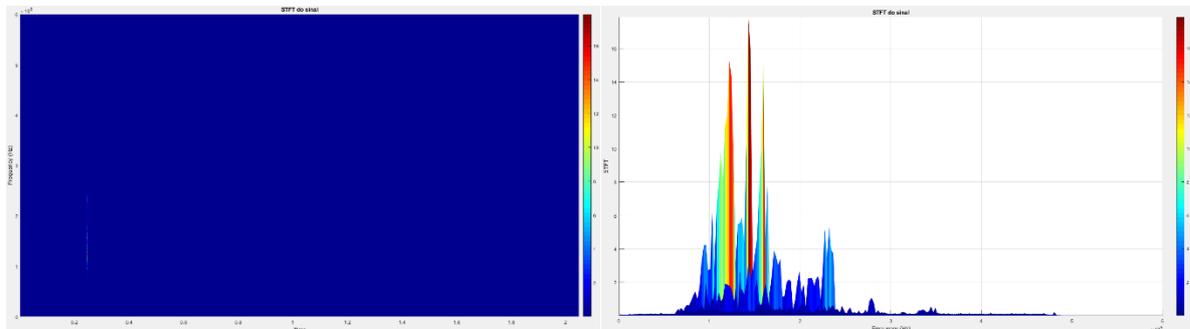
Figura 141 - Análise do sinal de EA no 492° ciclo – Defeito 03

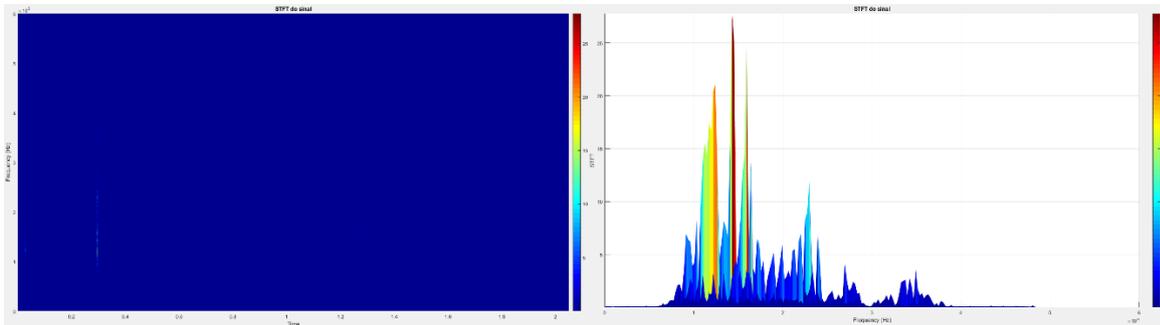
**Figura 142 - Análise do sinal de EA no 493° ciclo – Defeito 03**

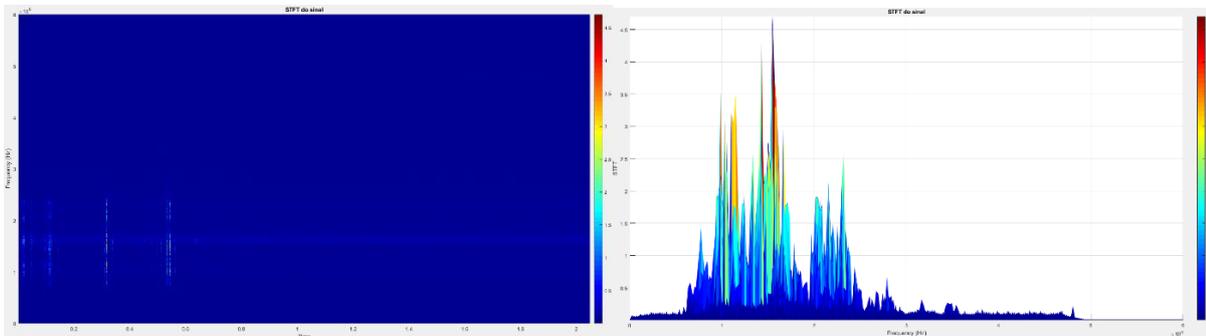
**Figura 143 - Análise do sinal de EA no 647° ciclo – Defeito 03**

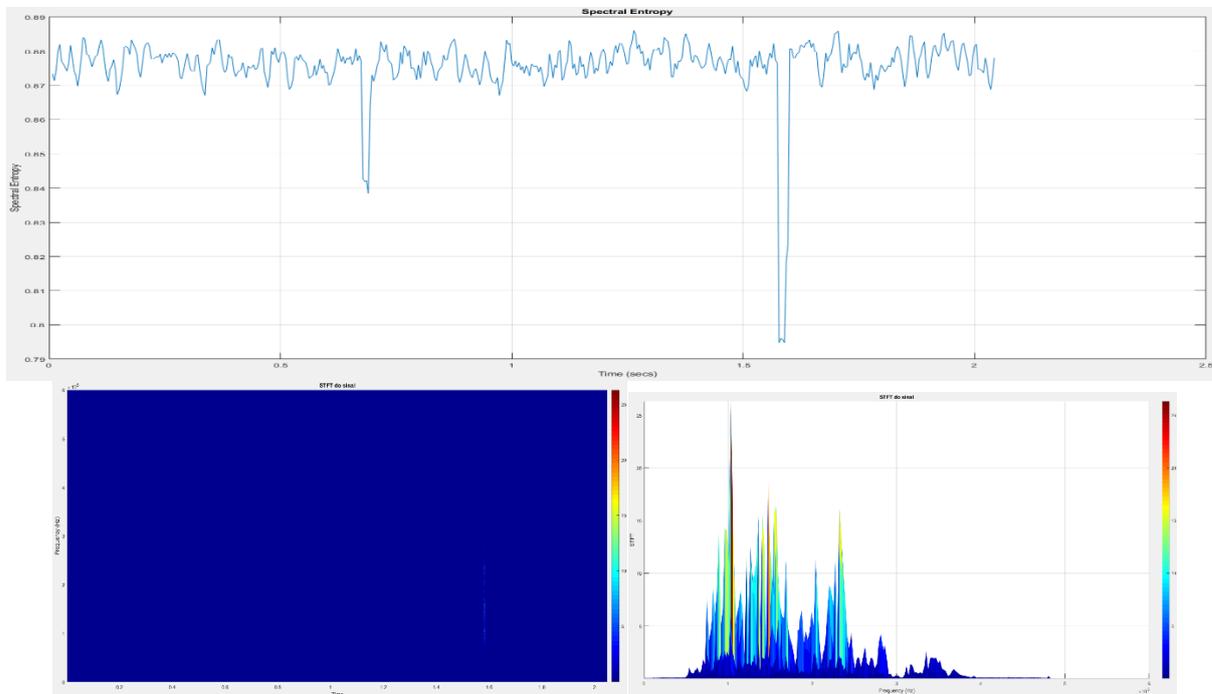
**APÊNDICE E – Complemento das análises da condição de Defeito 04****Figura 144 - Análise do sinal de EA no 208° ciclo – Defeito 04**

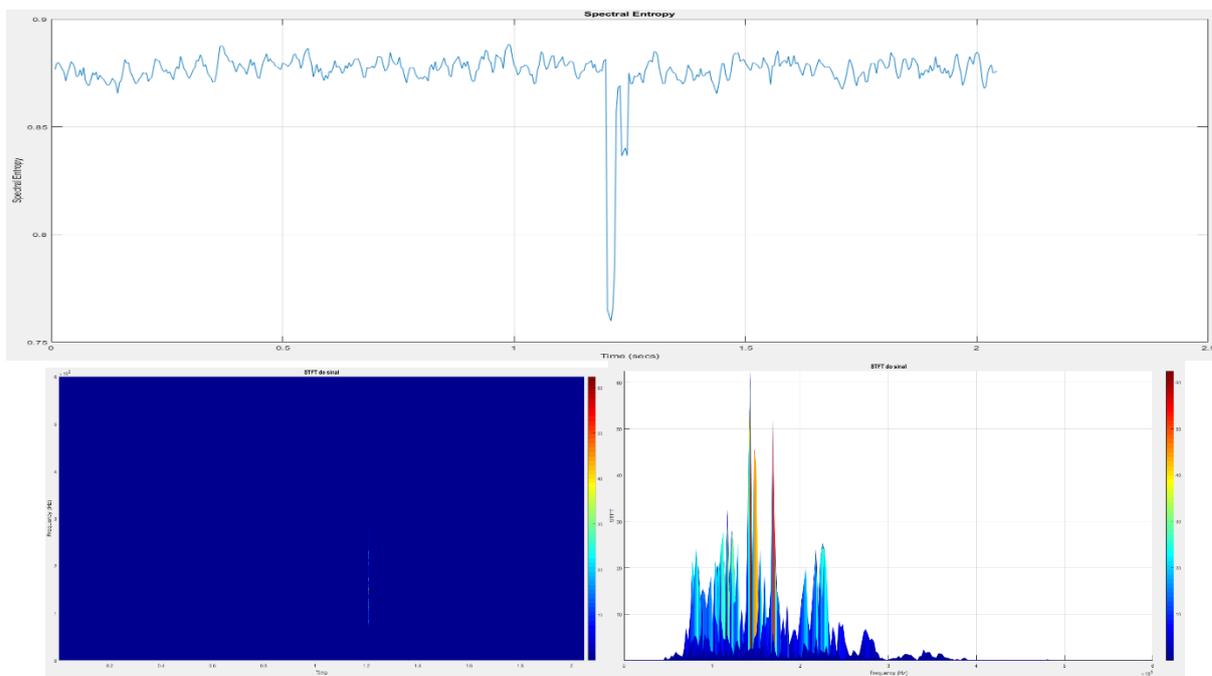
**Figura 145 - Análise do sinal de EA no 361° ciclo – Defeito 04**

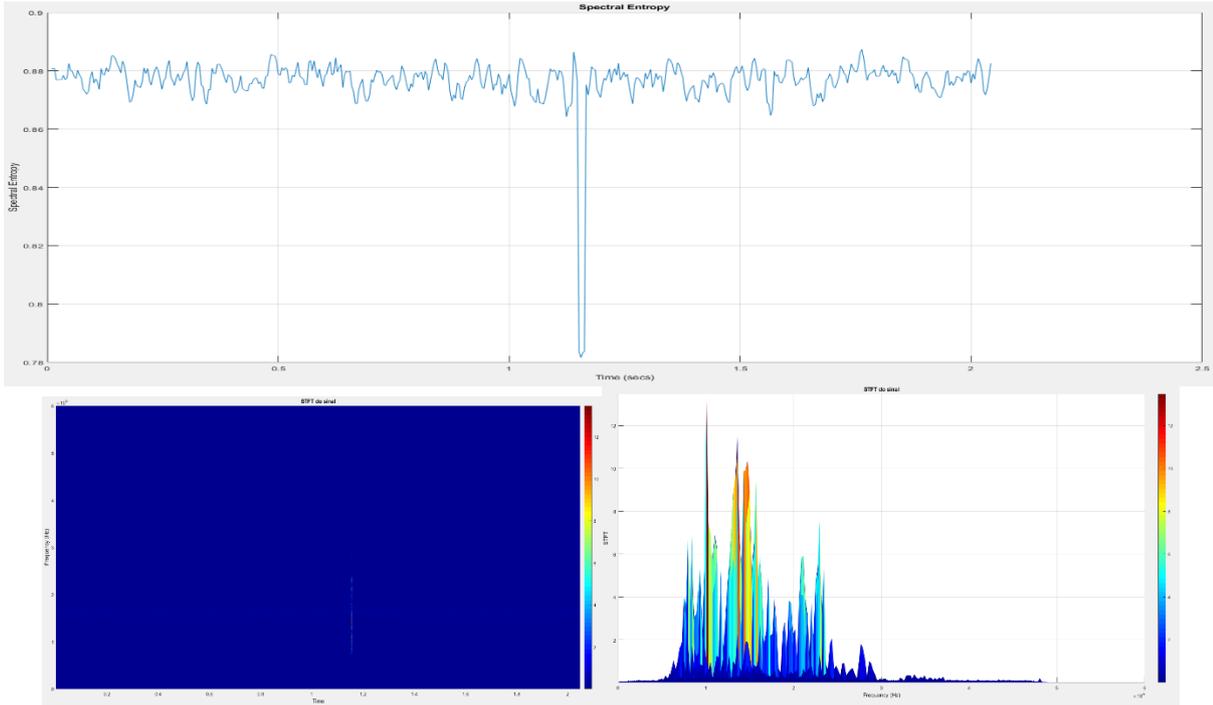
**Figura 146 - Análise do sinal de EA no 471° ciclo – Defeito 04**

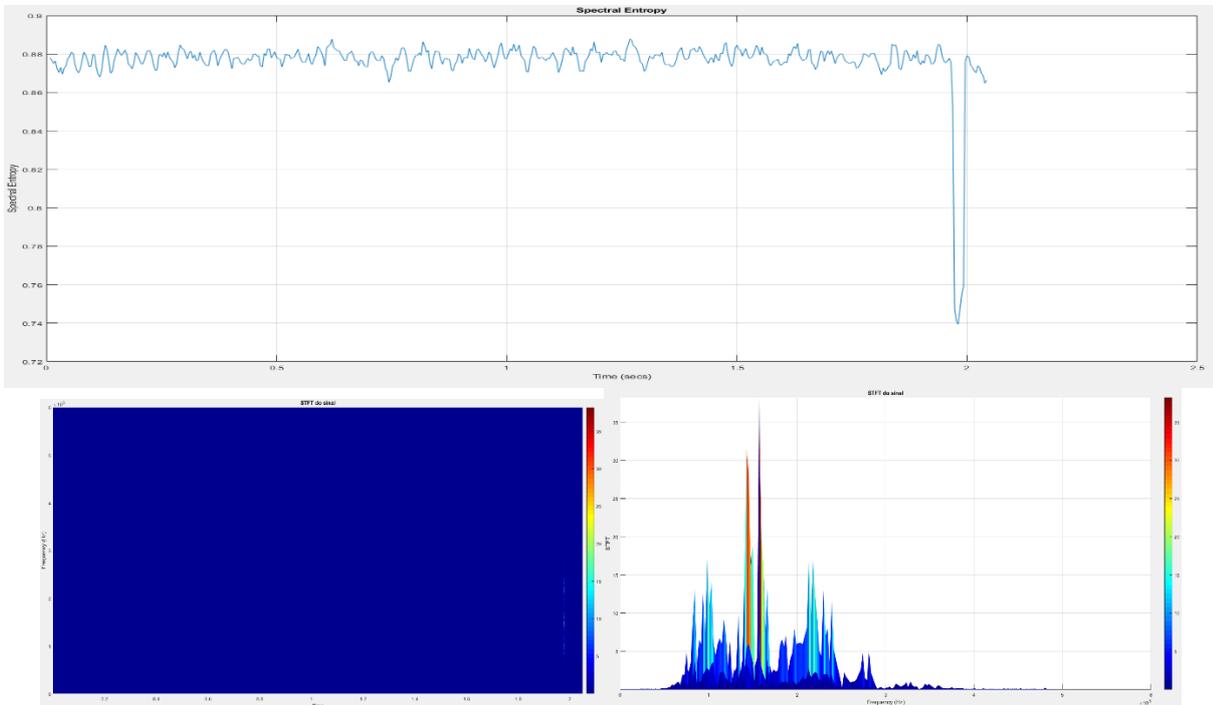
Figura 147 - Análise do sinal de EA no 484° ciclo – Defeito 04

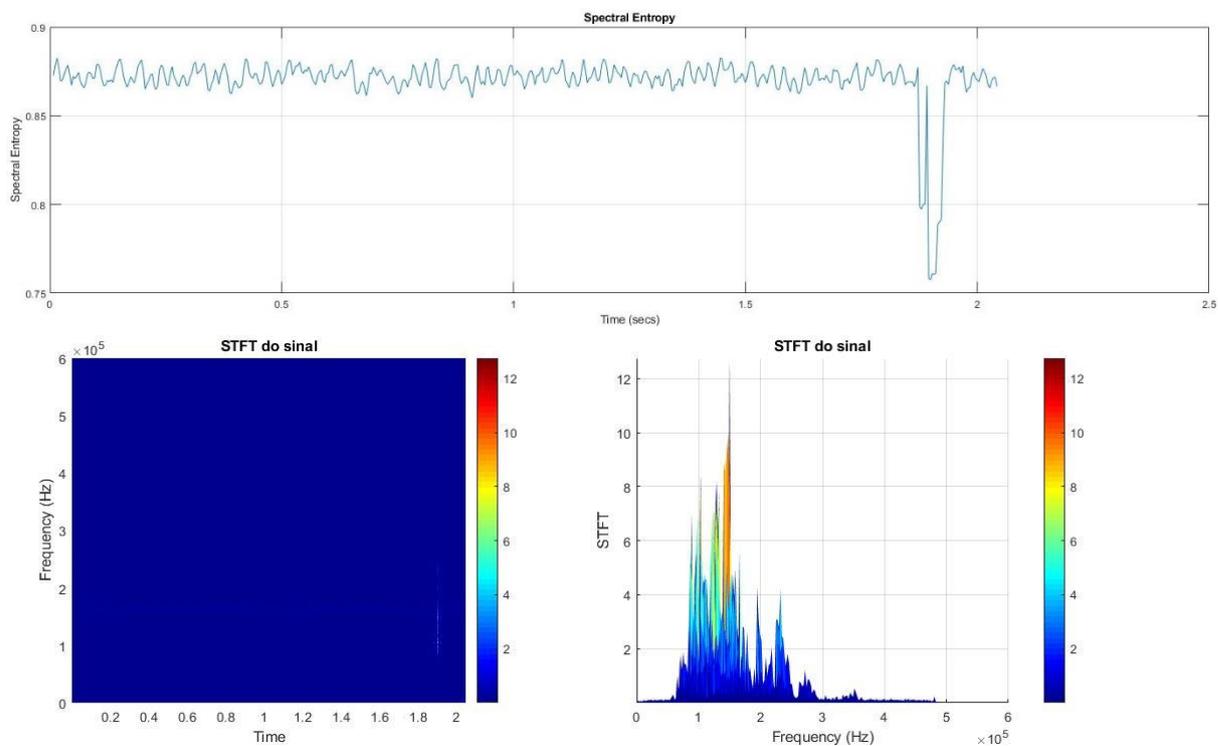
**APÊNDICE F – Complemento das análises da condição de Falha 01****Figura 148 - Análise do sinal de EA no 27° ciclo – Falha 01**

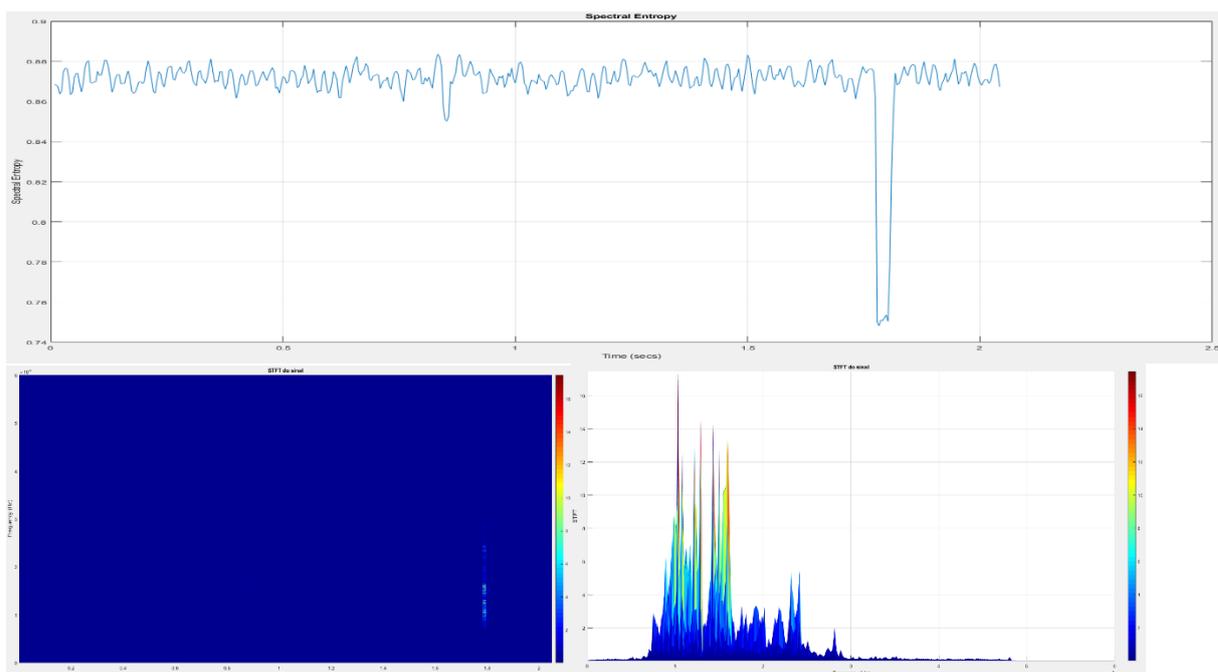
**Figura 149 - Análise do sinal de EA no 56° ciclo – Falha 01**

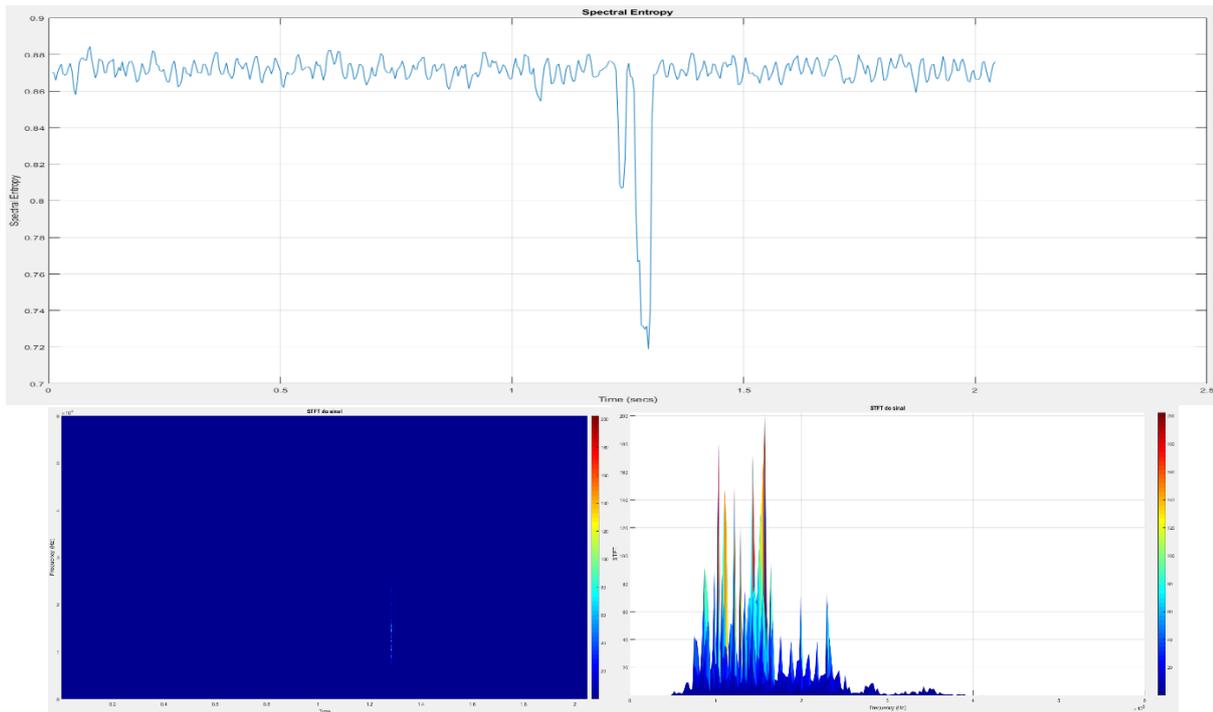
**Figura 150 - Análise do sinal de EA no 79° ciclo – Falha 01**

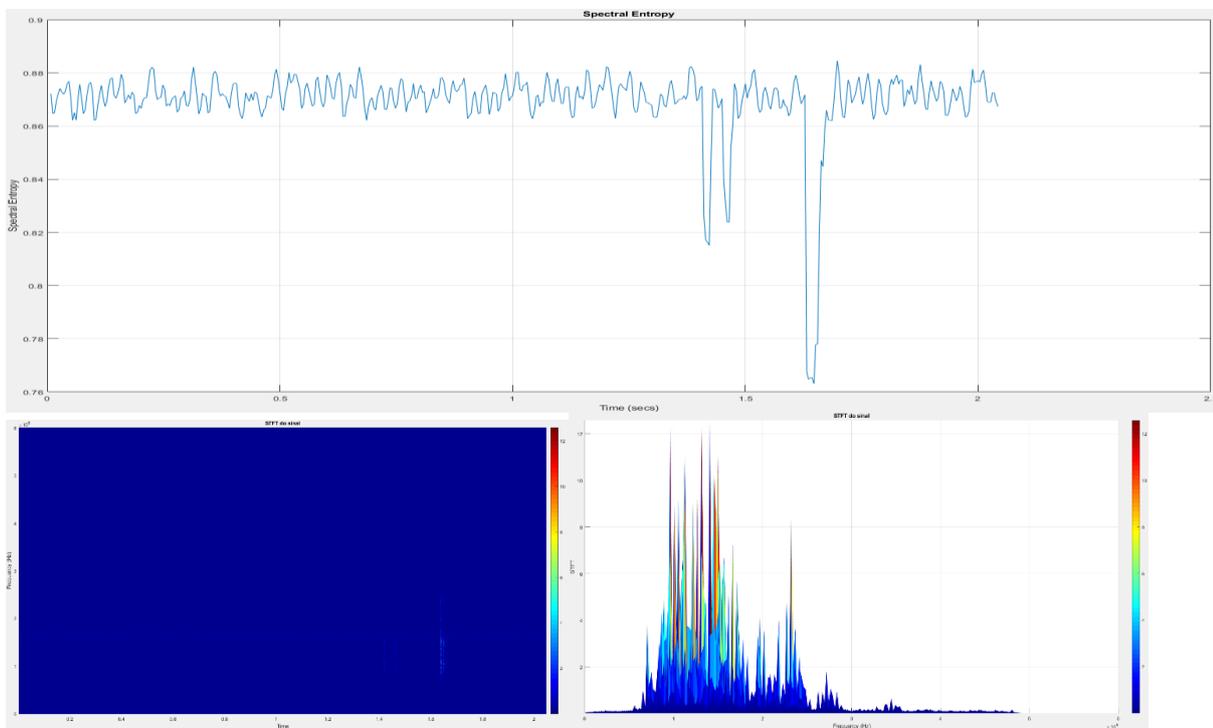
**Figura 151 - Análise do sinal de EA no 87° ciclo – Falha 01**

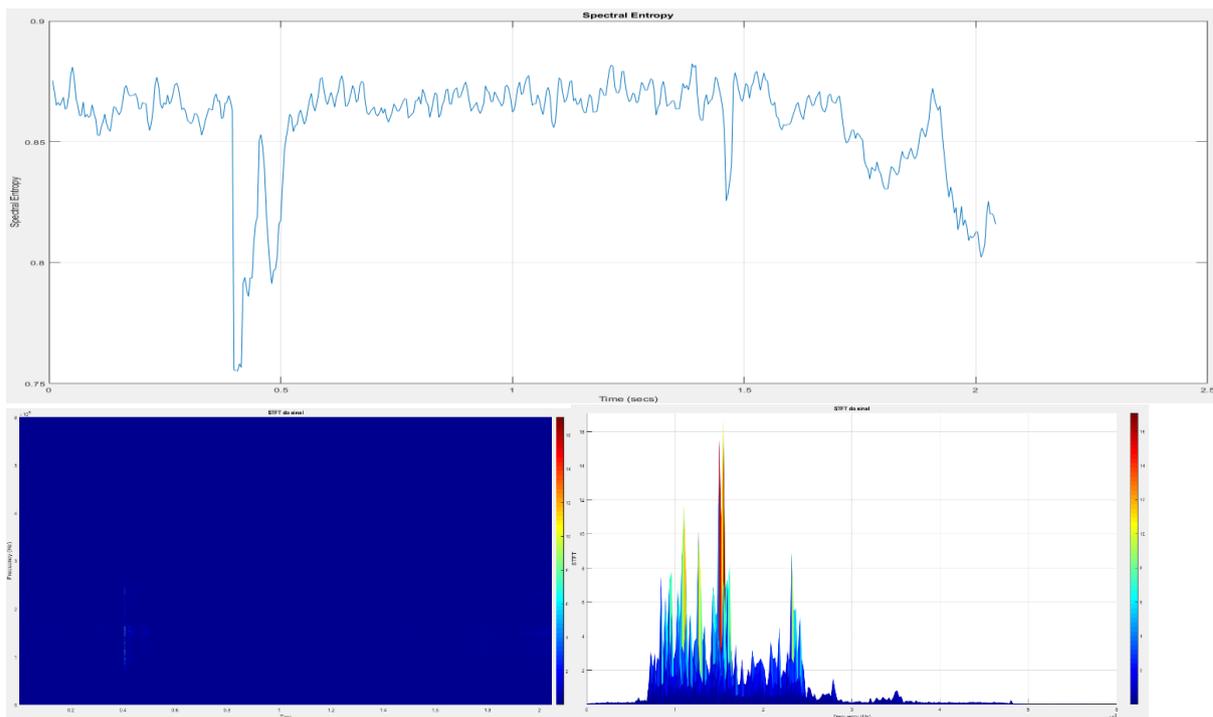
**Figura 152 - Análise do sinal de EA no 154° ciclo – Falha 01**

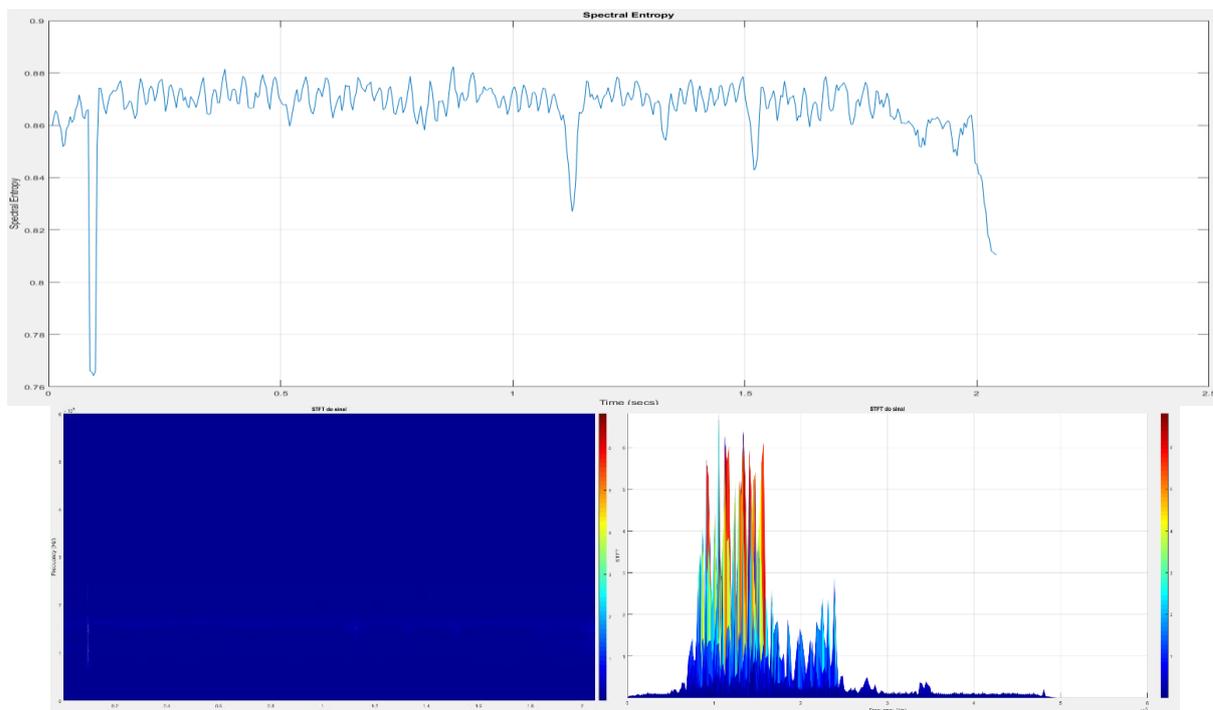
**Figura 153 - Análise do sinal de EA no 163° ciclo – Falha 01**

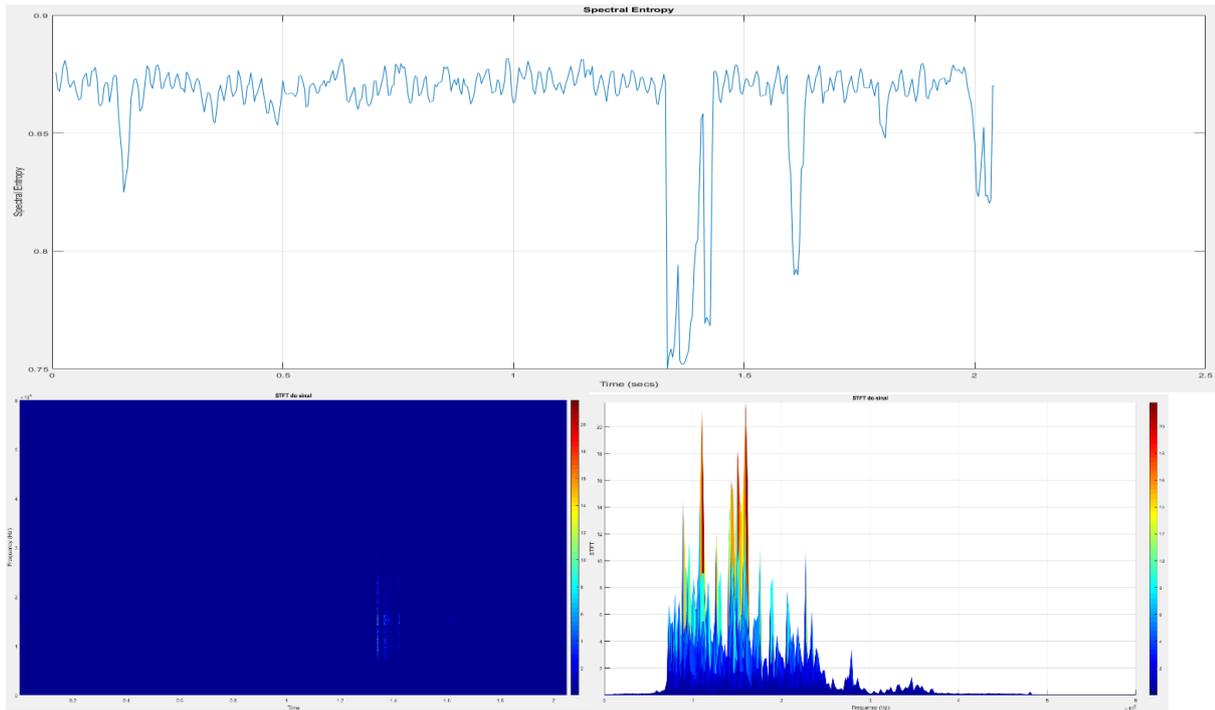
**Figura 154 - Análise do sinal de EA no 170° ciclo – Falha 01**

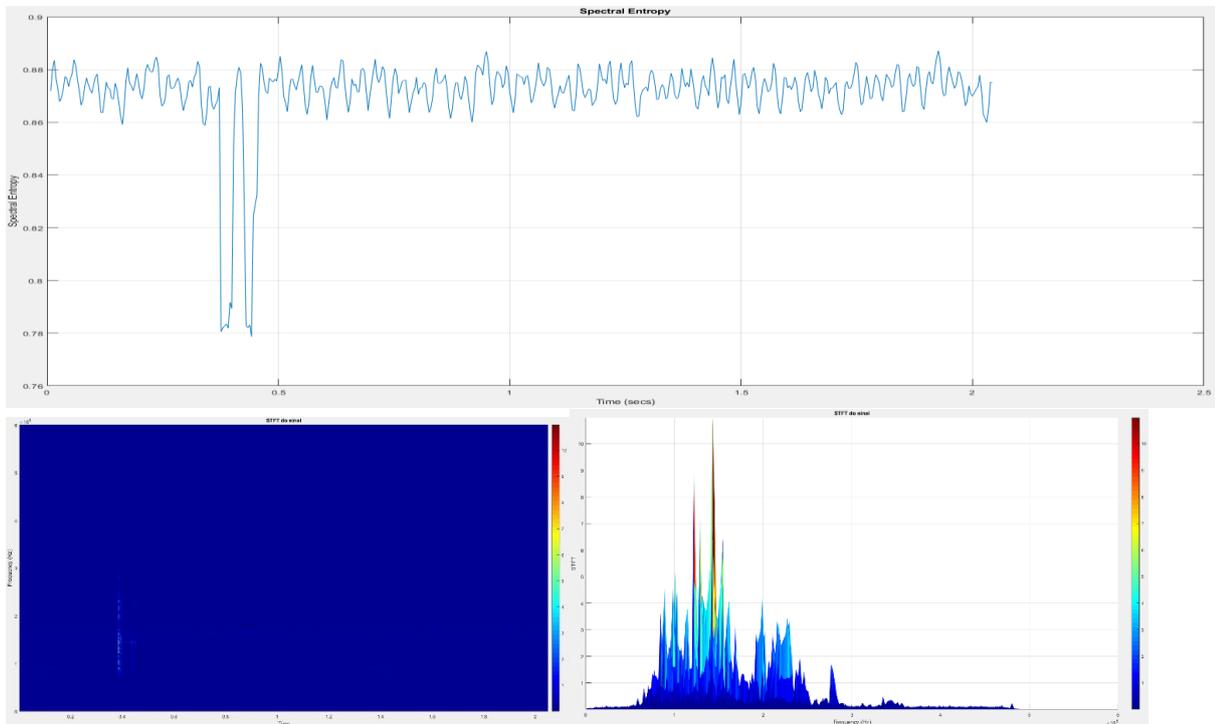
**Figura 155 - Análise do sinal de EA no 275° ciclo – Falha 01**

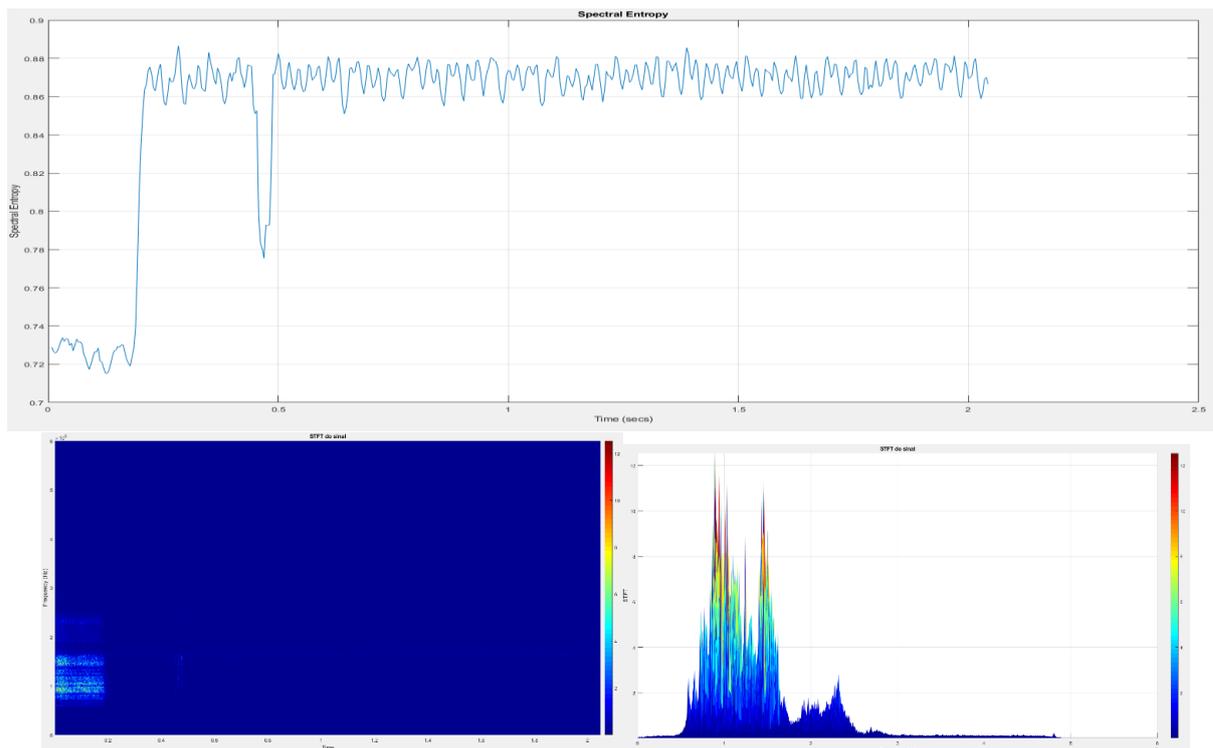
**Figura 156 - Análise do sinal de EA no 421° ciclo – Falha 01**

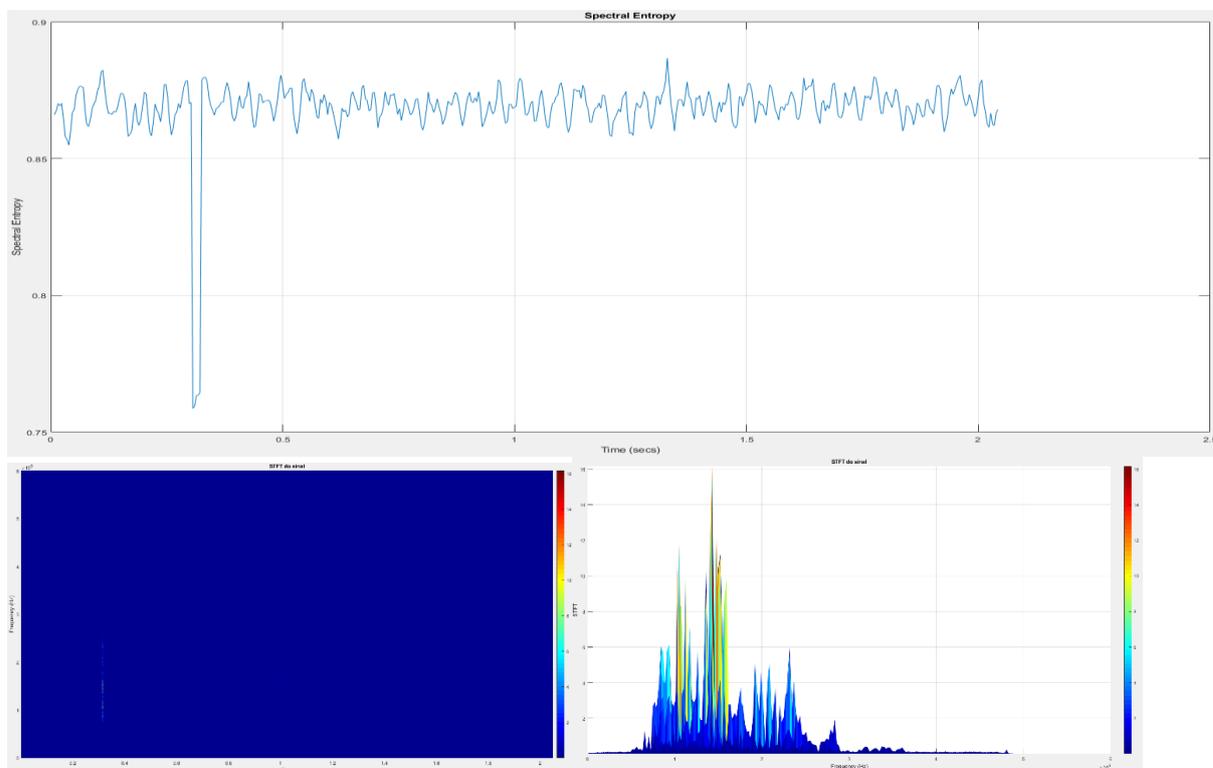
**Figura 157 - Análise do sinal de EA no 519° ciclo – Falha 01**

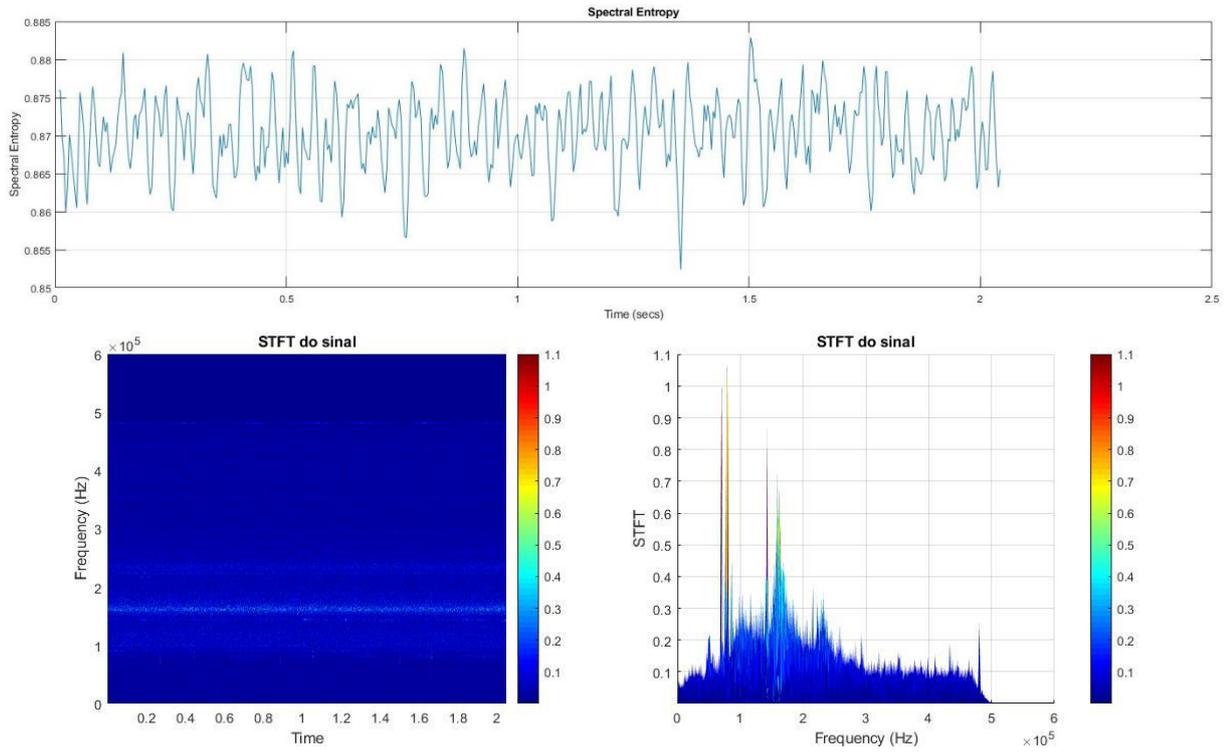
**Figura 158 - Análise do sinal de EA no 674° ciclo – Falha 01**

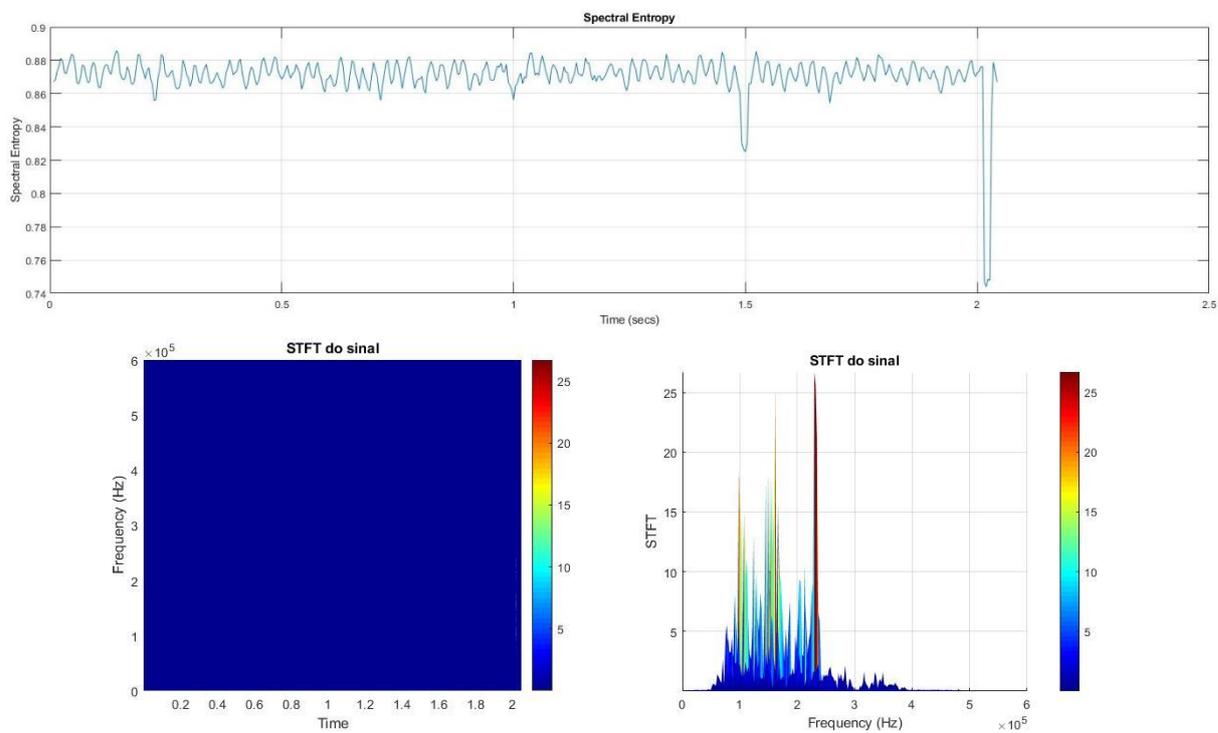
**Figura 159 - Análise do sinal de EA no 192° ciclo – Falha 02**

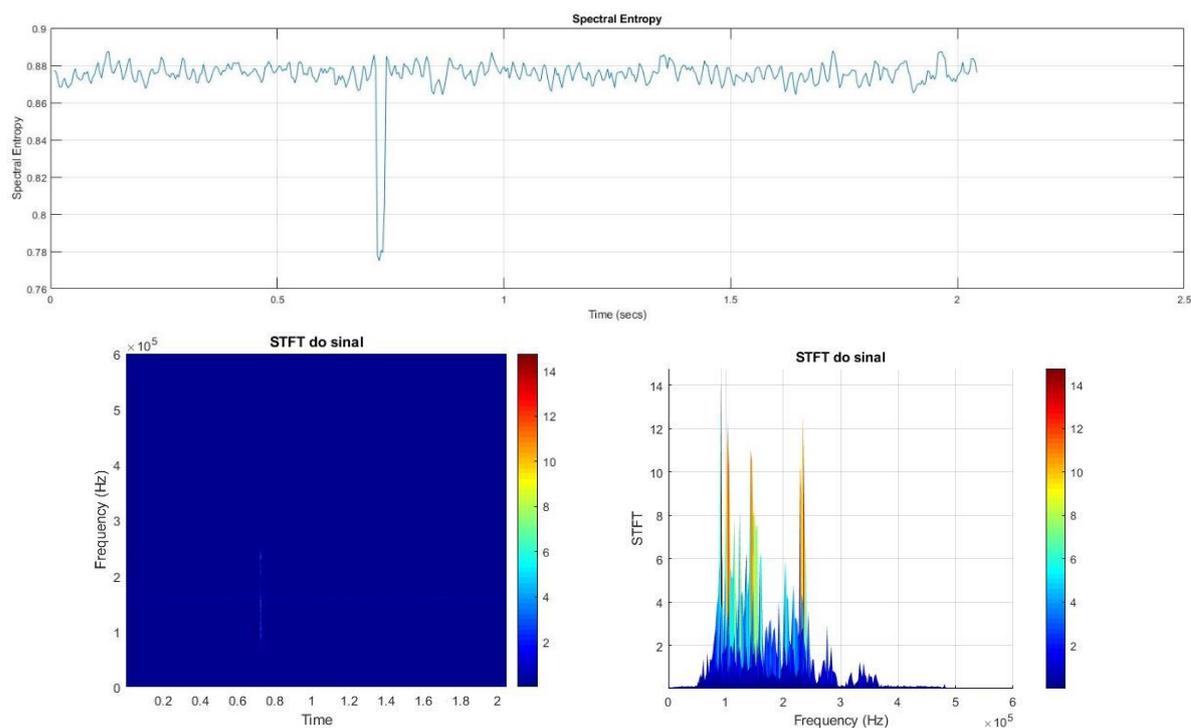
**Figura 160 - Análise do sinal de EA no 334° ciclo – Falha 02**
