**PONTIFÍCIA UNIVERSIDADE CATÓLICA DE MINAS GERAIS**  
**Programa de Pós-Graduação em Engenharia Mecânica**

**AVALIAÇÃO DA APLICAÇÃO DA TÉCNICA DE EMISSÃO ACÚSTICA EM  
ACOPLAMENTOS DO TIPO PINHÃO CREMALHEIRA**

Dissertação apresentada ao Programa de Pós-Graduação em Engenharia Mecânica da Pontifícia Universidade Católica de Minas Gerais, como requisito parcial para obtenção do título de Mestre em Engenharia Mecânica.

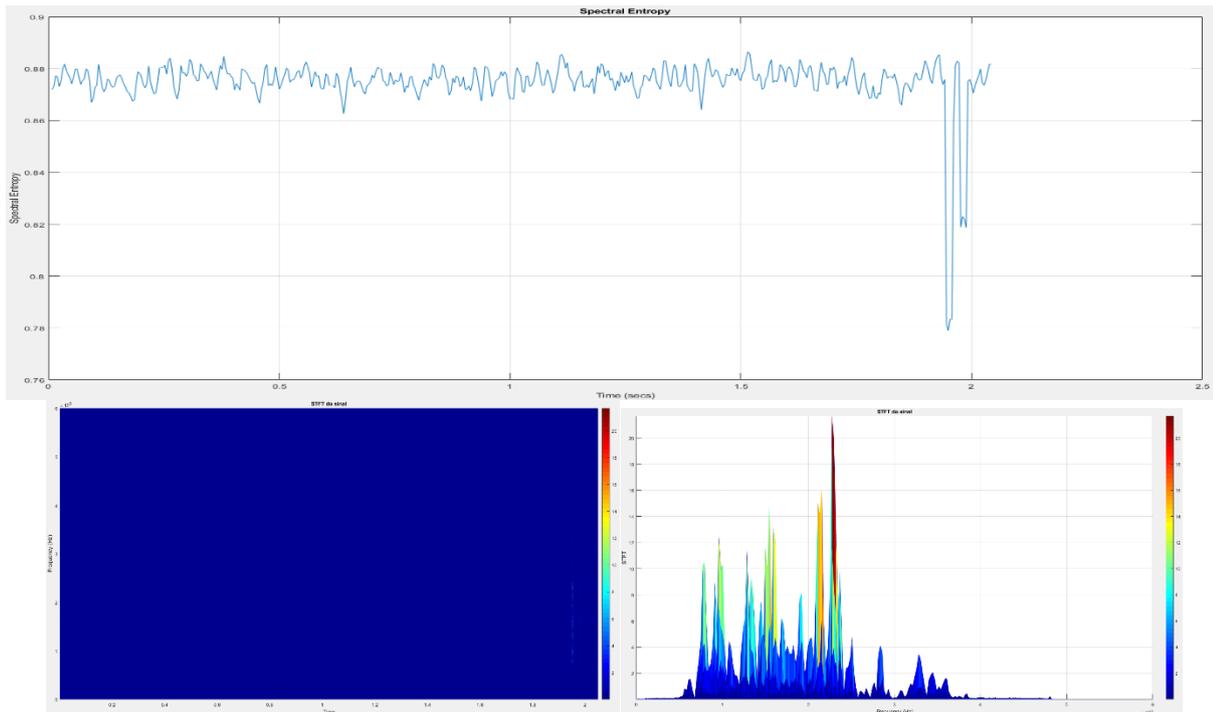
**Figura 161 - Análise do sinal de EA no 540° ciclo – Falha 02**

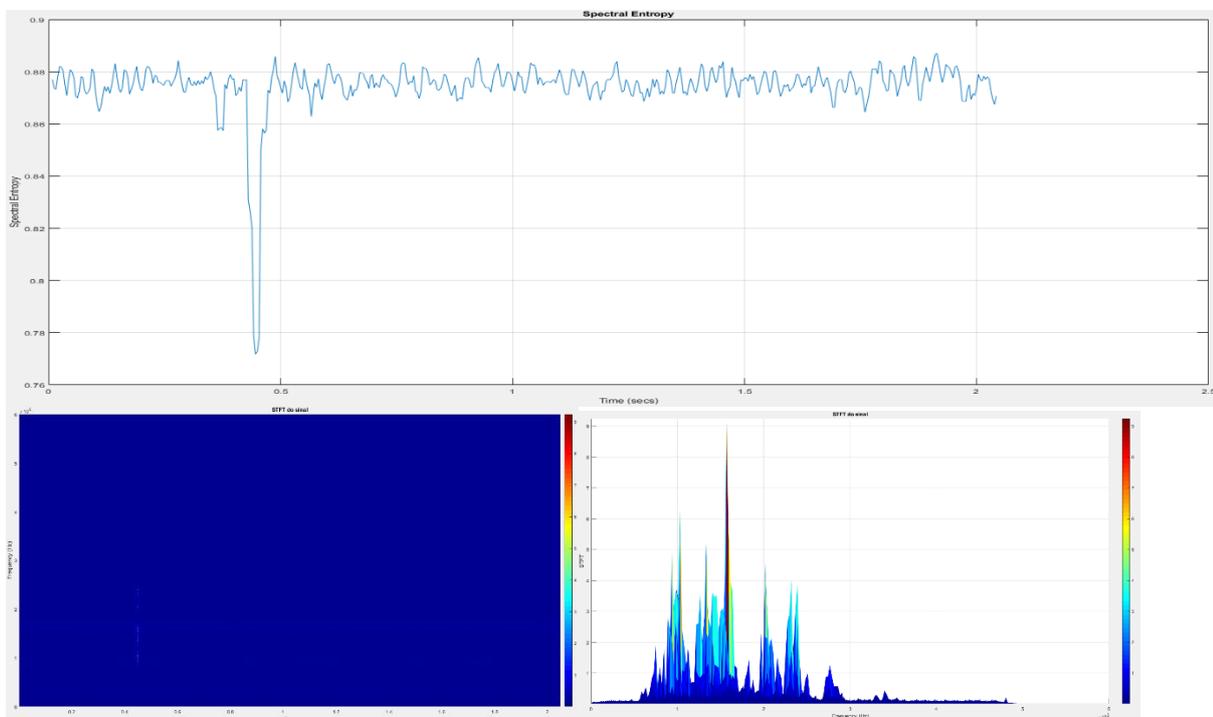
**Figura 162 - Análise do sinal de EA no 590° ciclo – Falha 02**

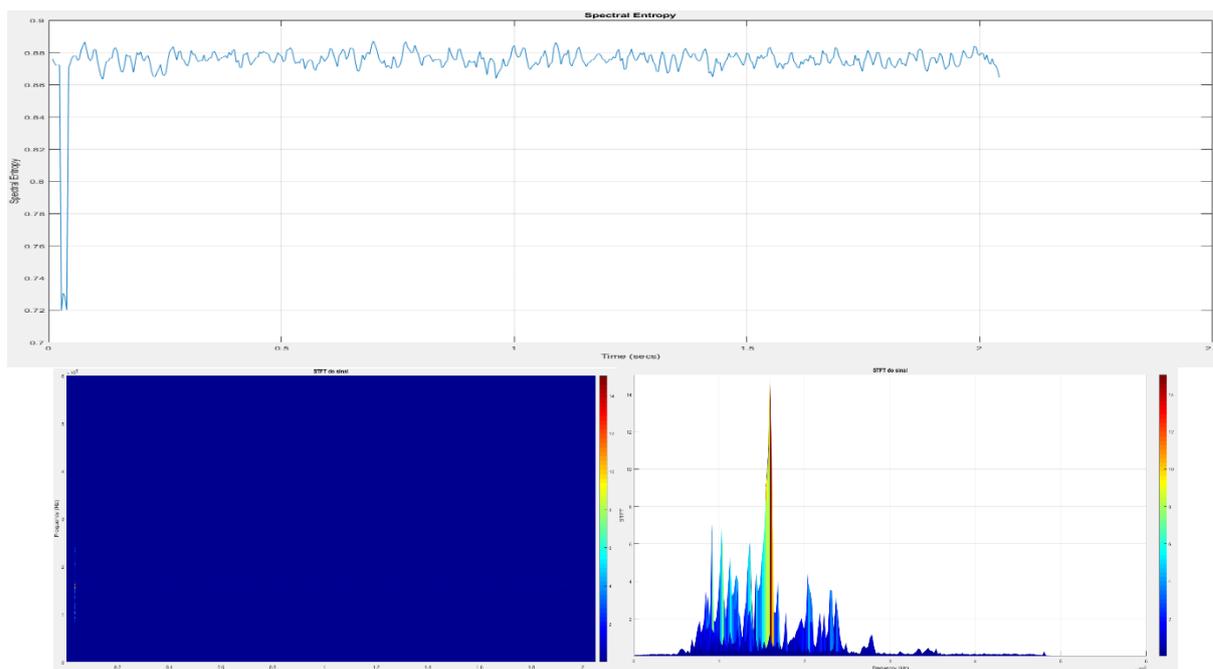
**Figura 163 - Análise do sinal de EA no 607° ciclo – Falha 02**

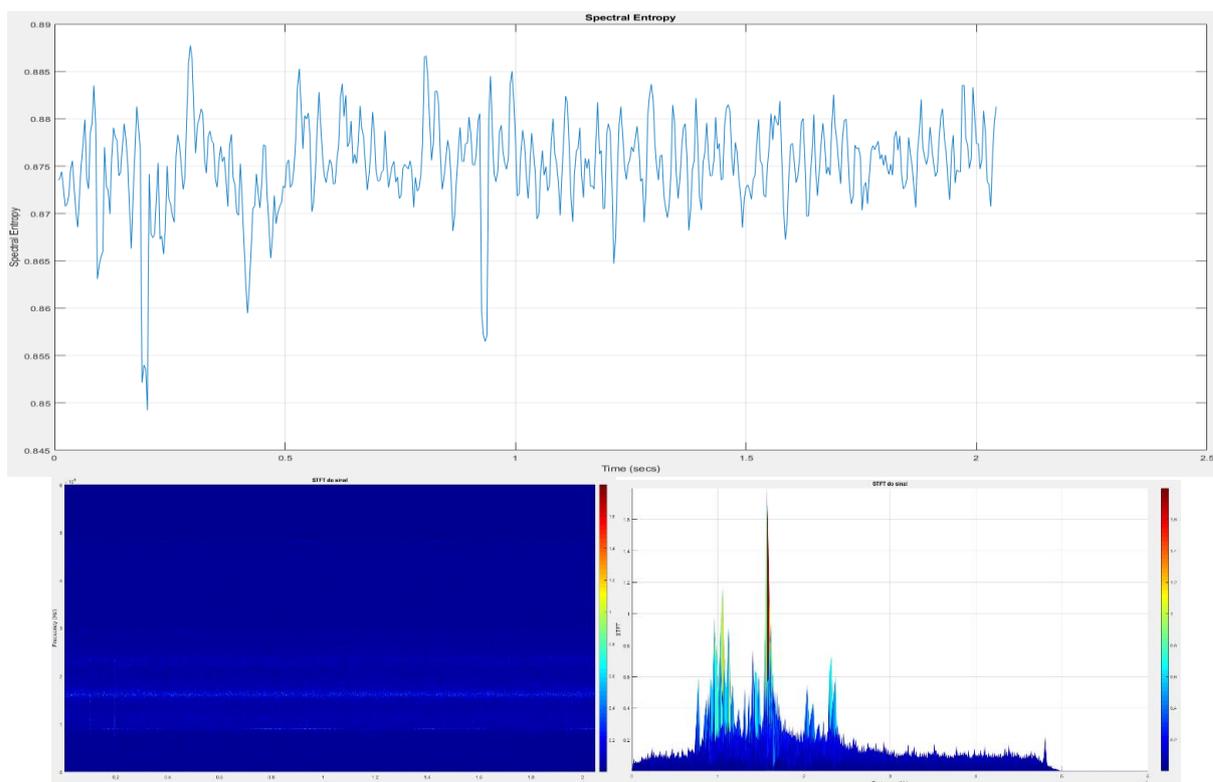
**Figura 164 - Análise do sinal de EA no 614° ciclo – Falha 02**

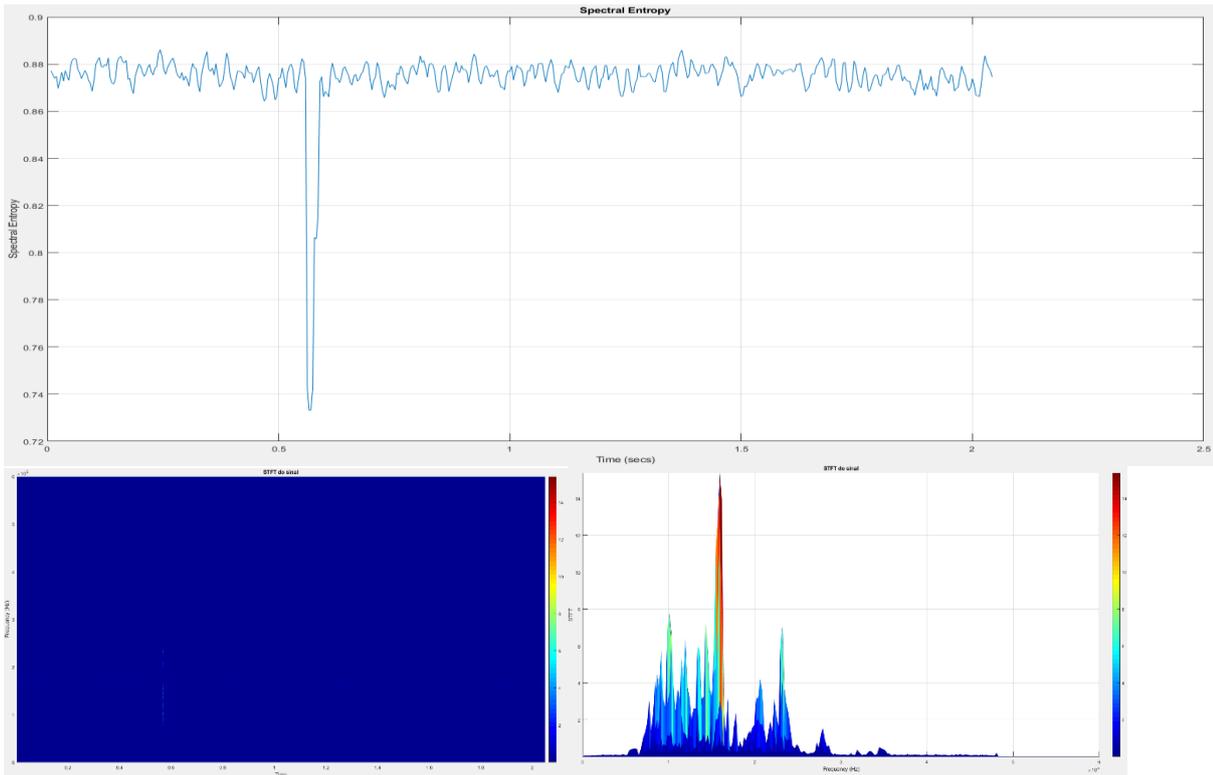
**Figura 165 - Análise do sinal de EA no 647° ciclo – Falha 02**

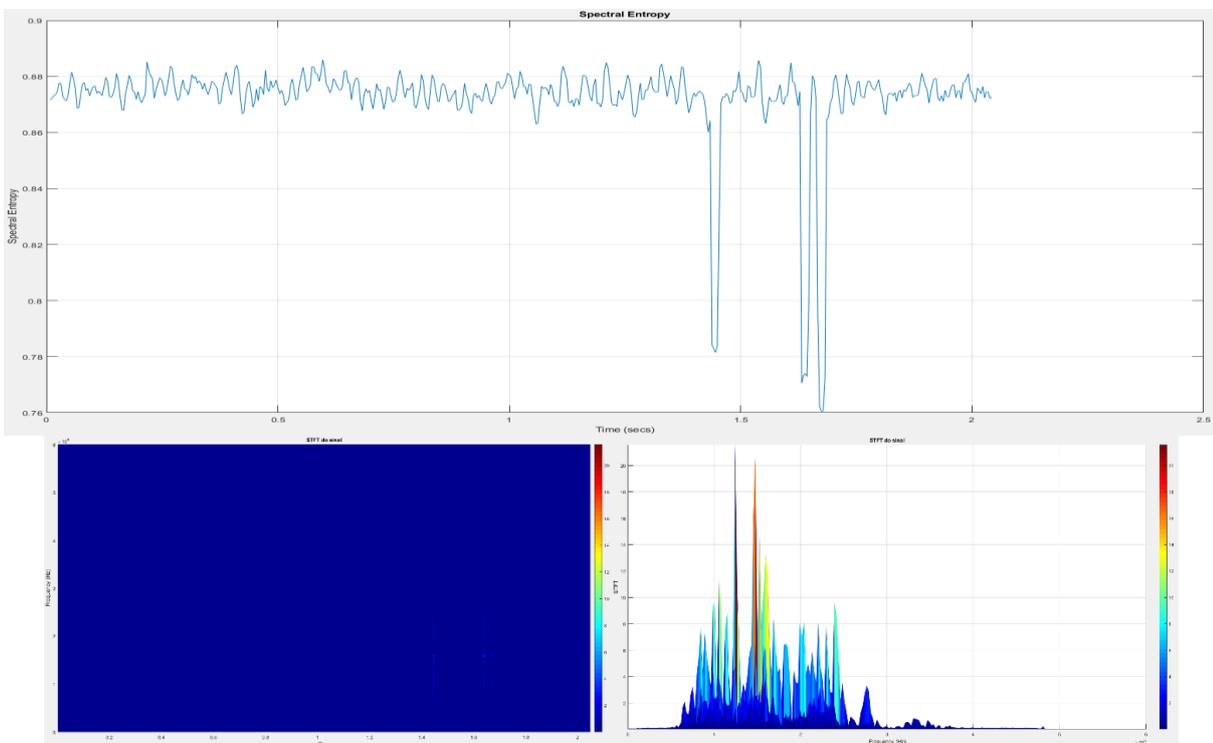
**Figura 166 - Análise do sinal de EA no 672° ciclo – Falha 02**

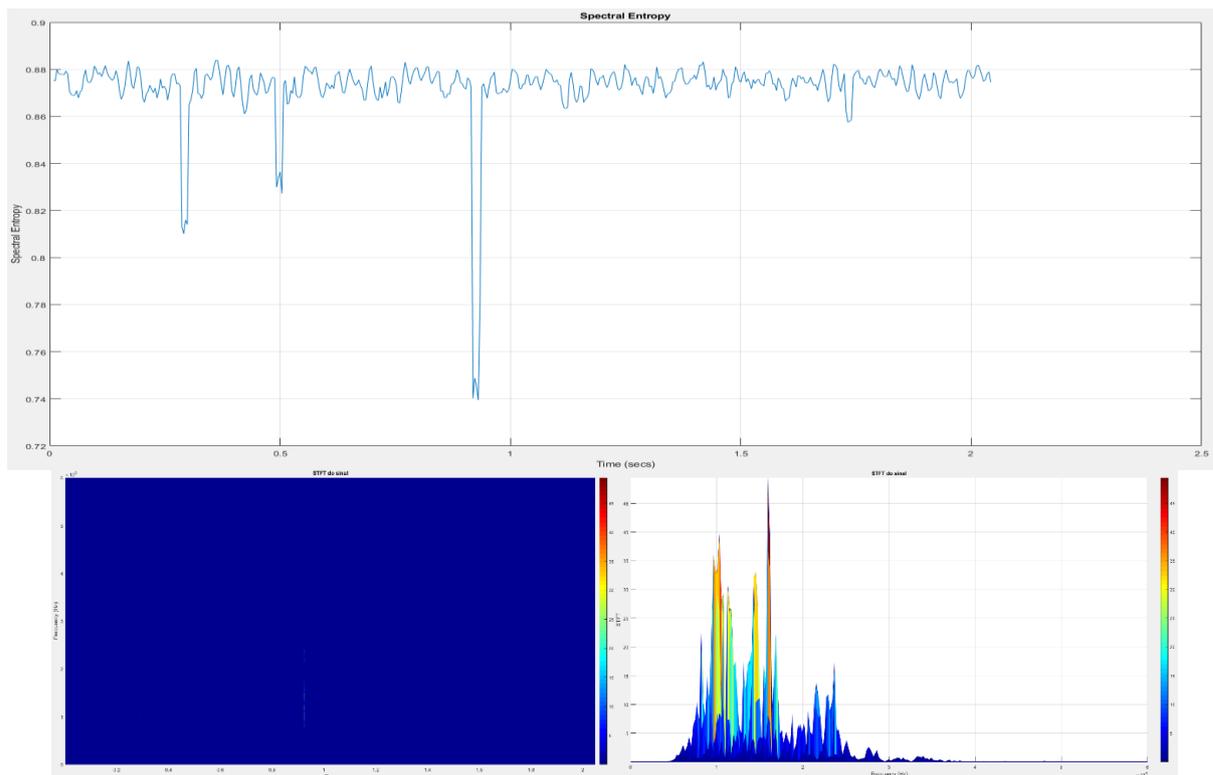
**Figura 167 - Análise do sinal de EA no 684° ciclo – Falha 02**

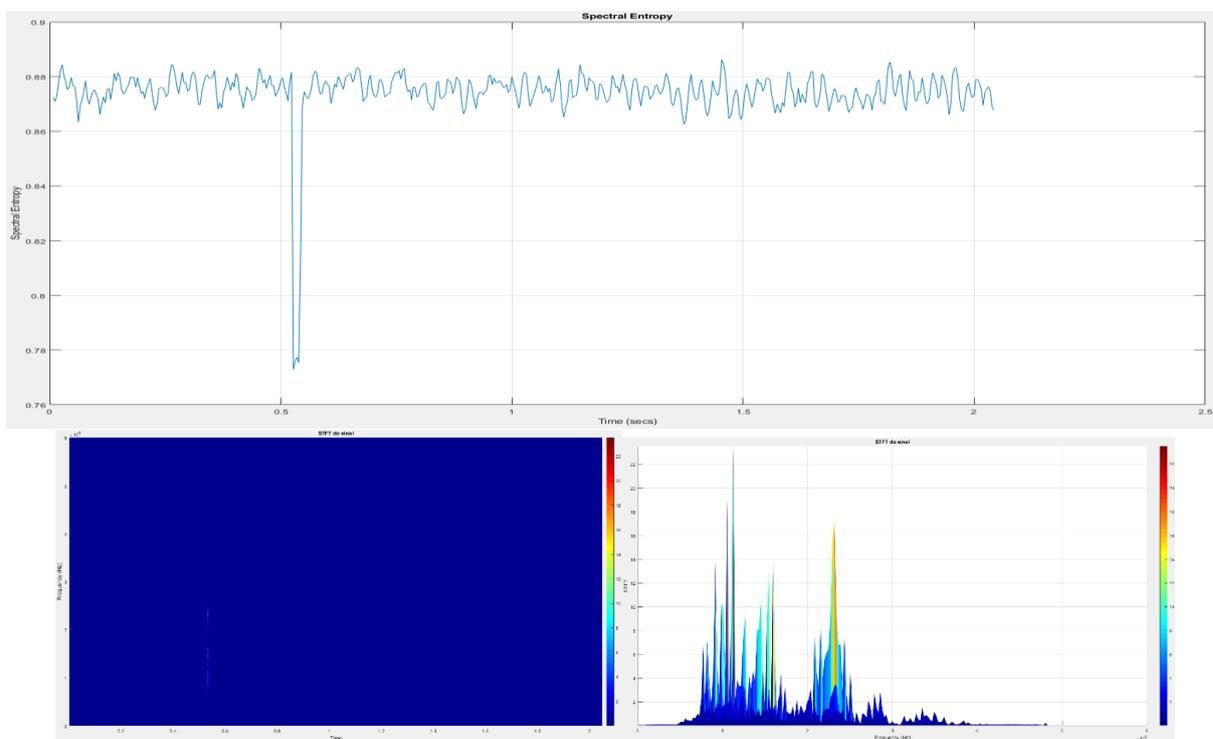
Figura 168 - Análise do sinal de EA no 707° ciclo – Falha 02

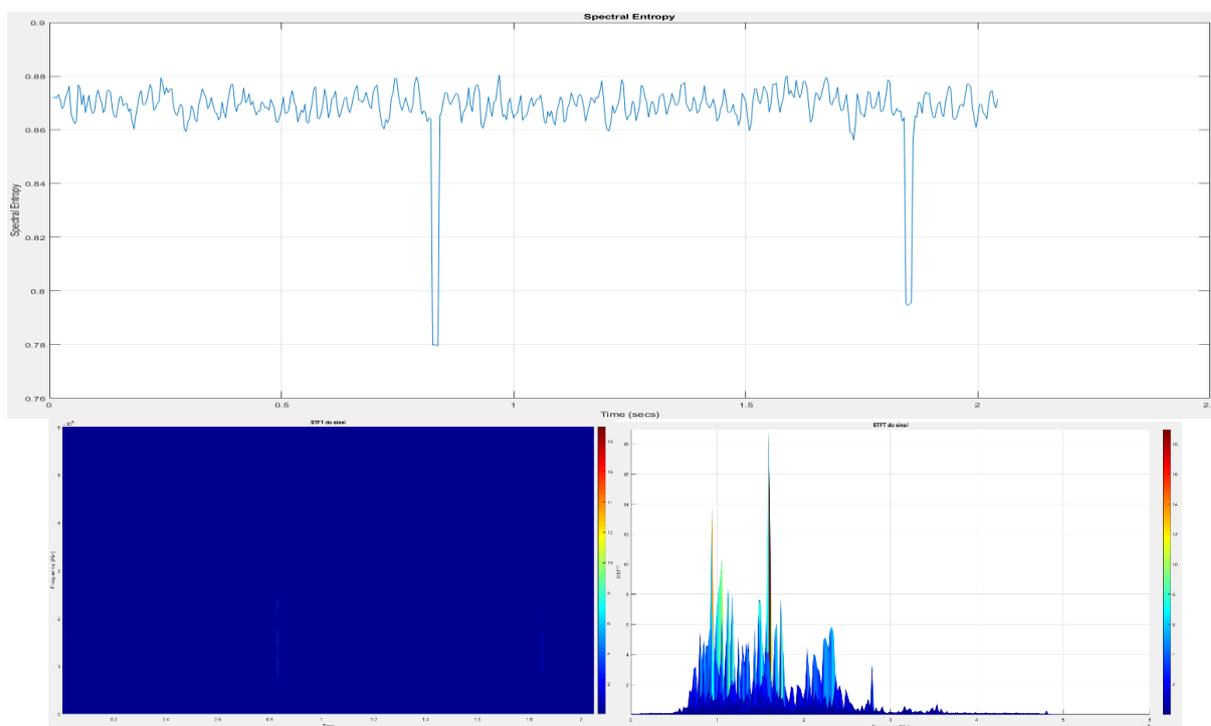
Figura 169 - Análise do sinal de EA no 2º ciclo – Falha 03

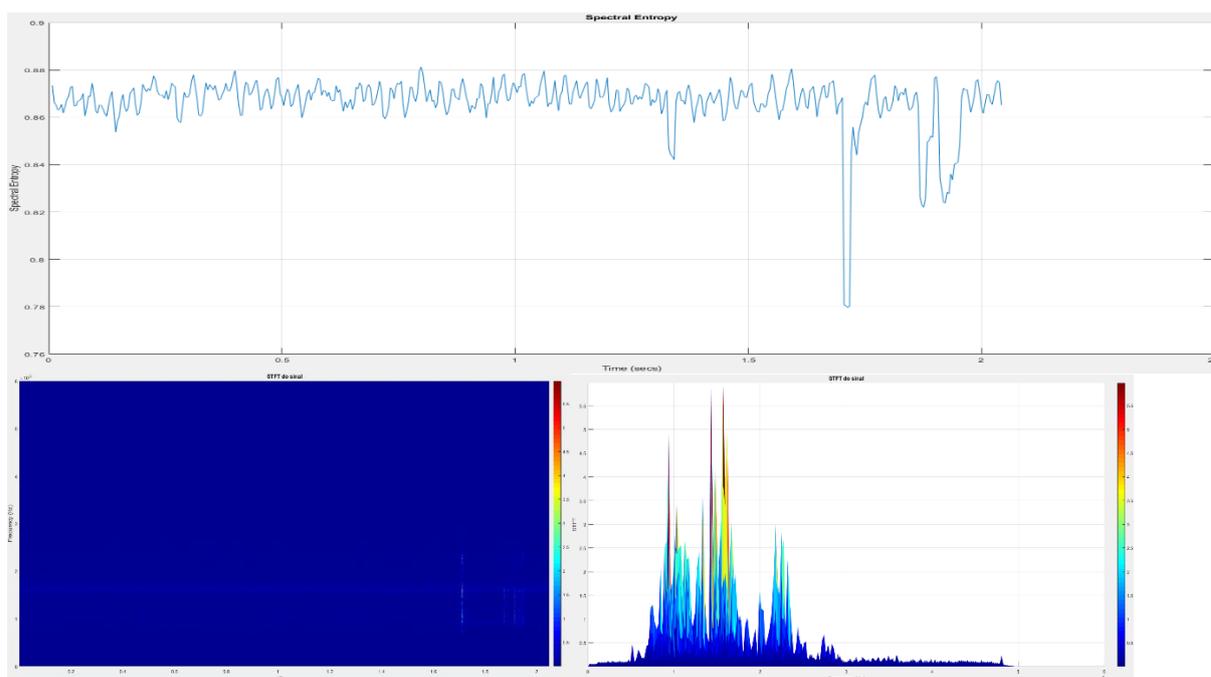
Figura 170 - Análise do sinal de EA no 8º ciclo – Falha 03

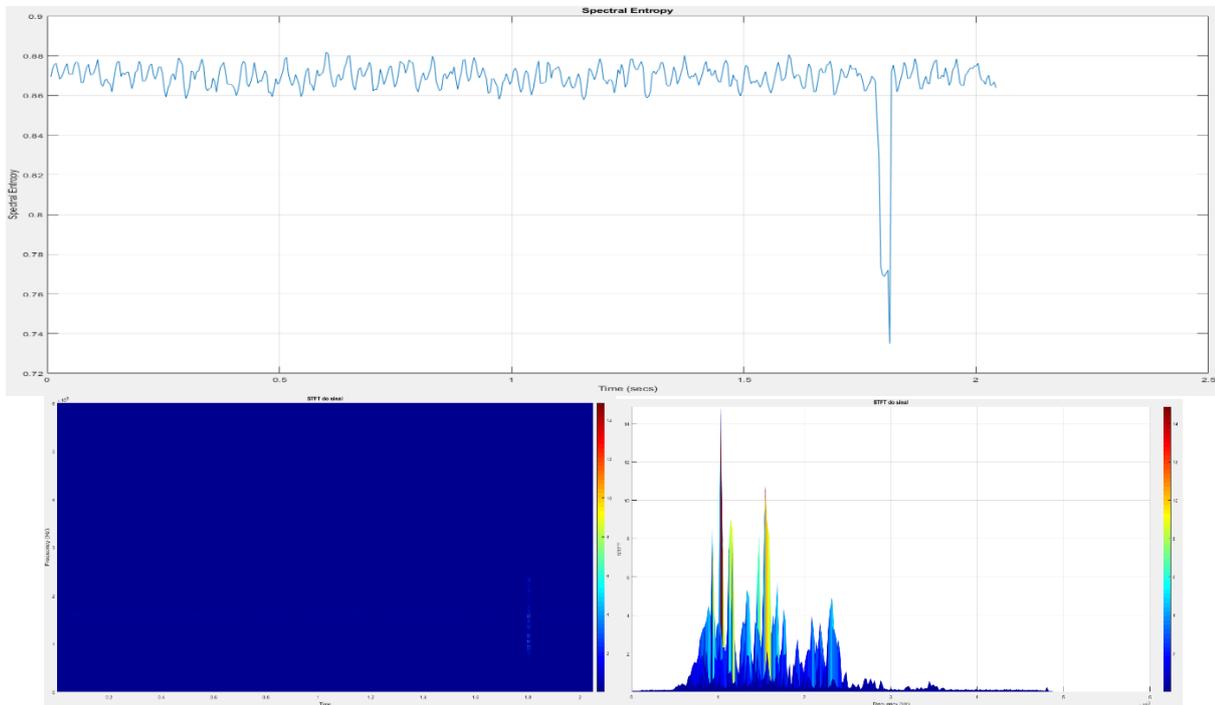
**Figura 171 - Análise do sinal de EA no 45° ciclo – Falha 03**

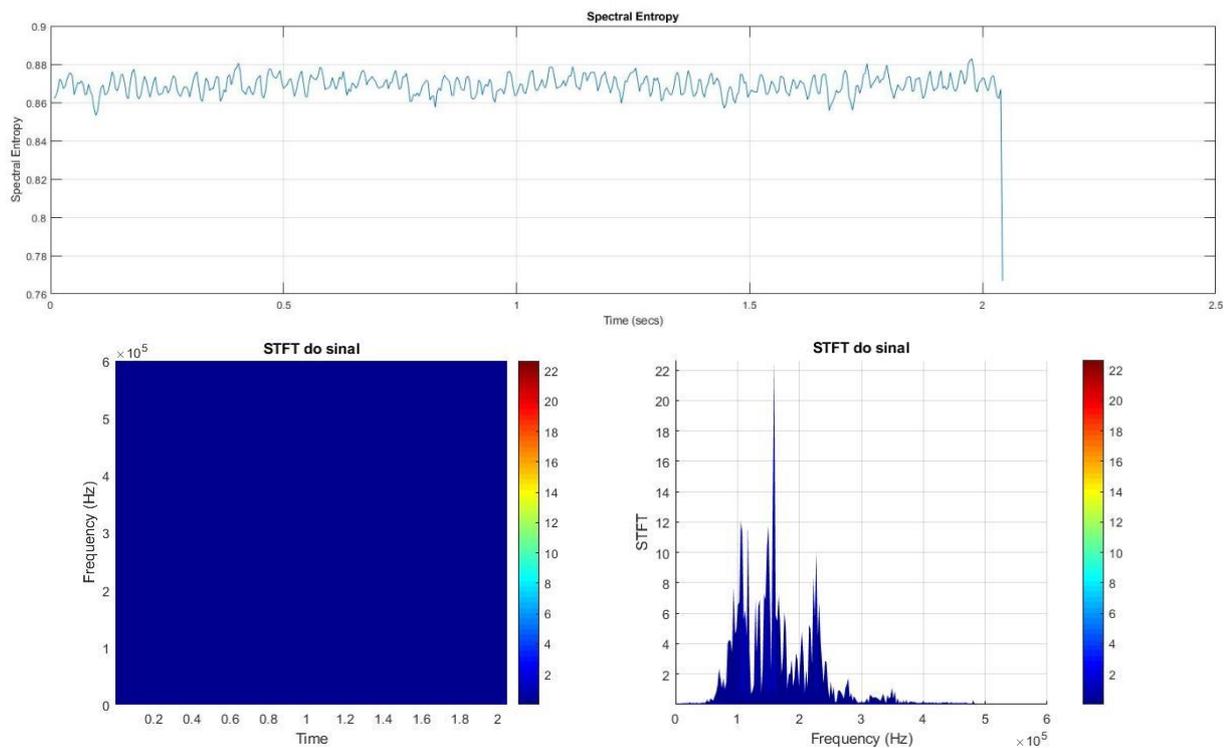
**Figura 172 - Análise do sinal de EA no 213° ciclo – Falha 03**

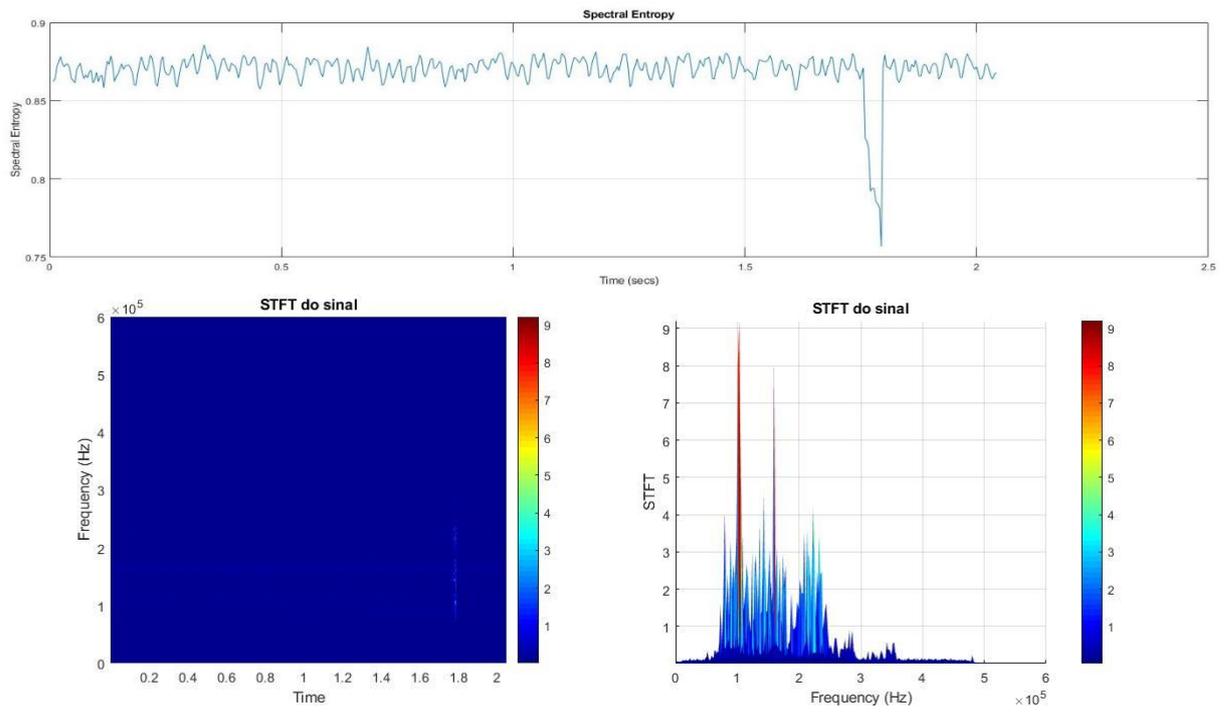
**Figura 173 - Análise do sinal de EA no 501° ciclo – Falha 03**

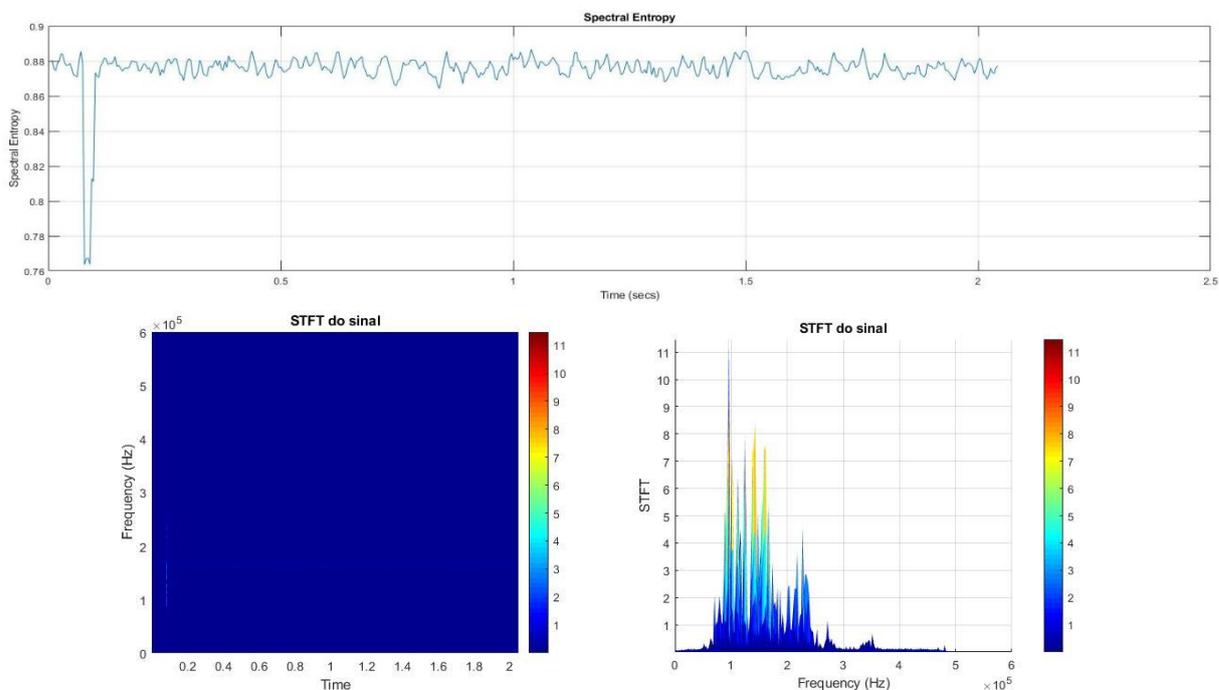
**Figura 174 - Análise do sinal de EA no 66° ciclo – Falha 04**

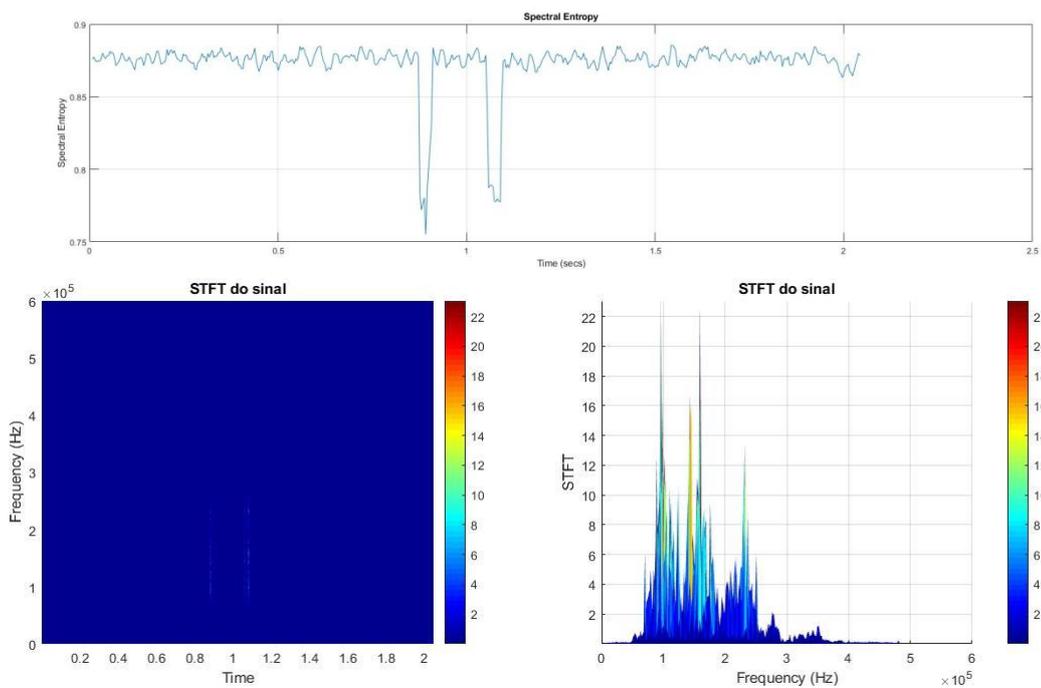
**Figura 175 - Análise do sinal de EA no 121° ciclo – Falha 04**

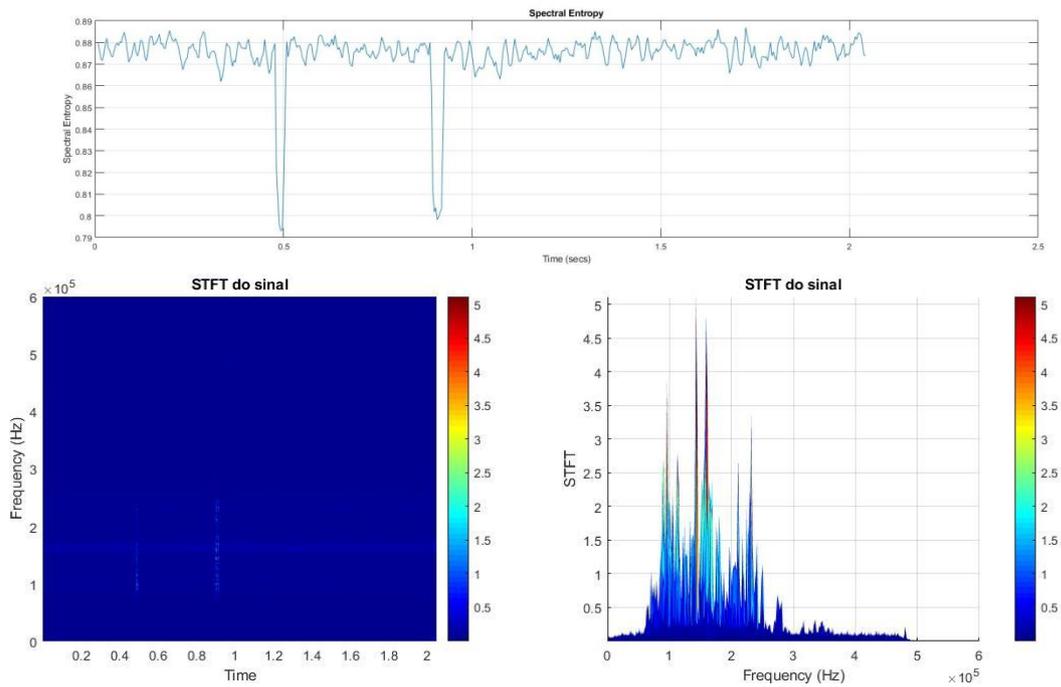
**Figura 176 - Análise do sinal de EA no 123° ciclo – Falha 04**

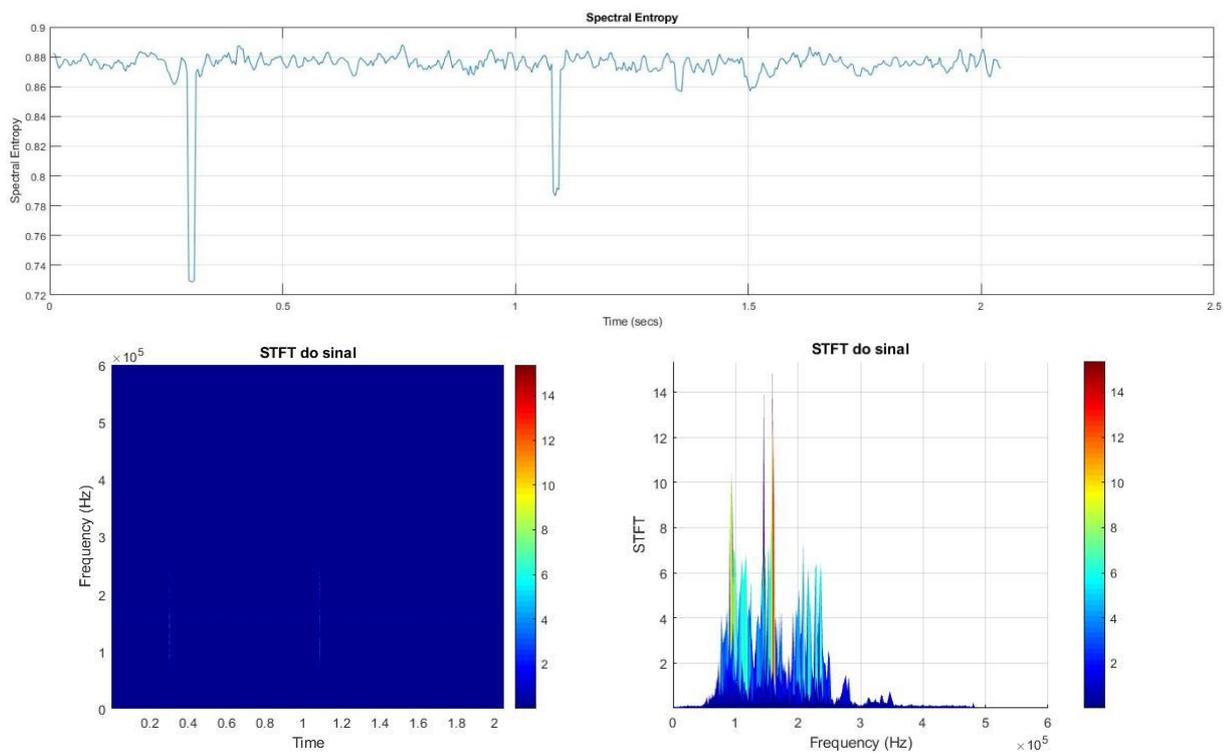
**Figura 177 - Análise do sinal de EA no 129° ciclo – Falha 04**

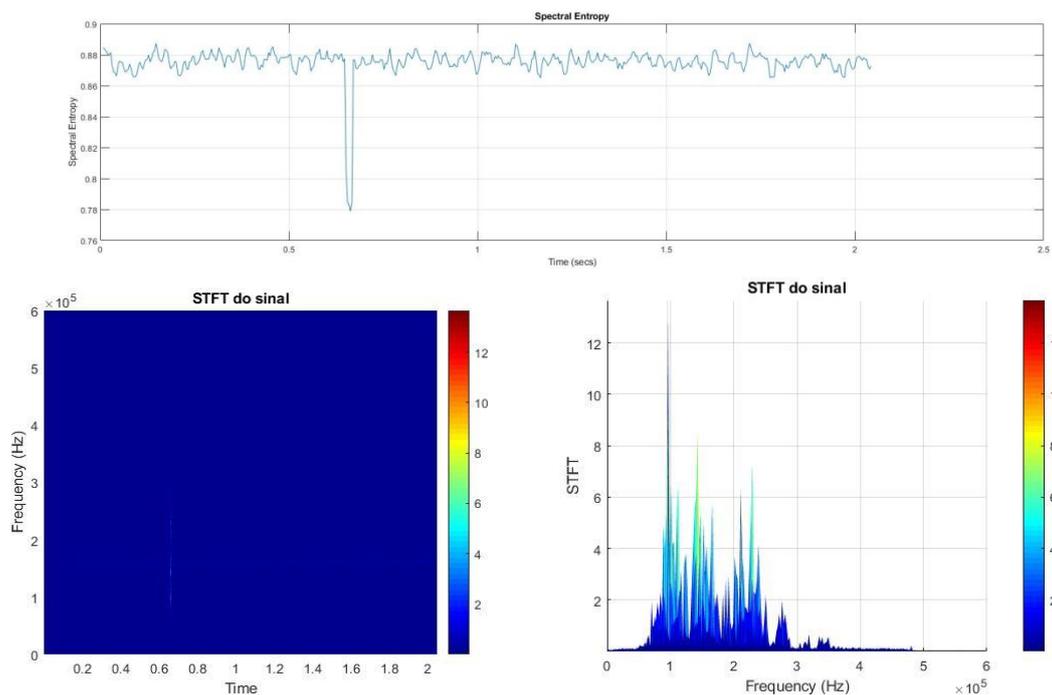
**Figura 178 - Análise do sinal de EA no 179° ciclo – Falha 04**

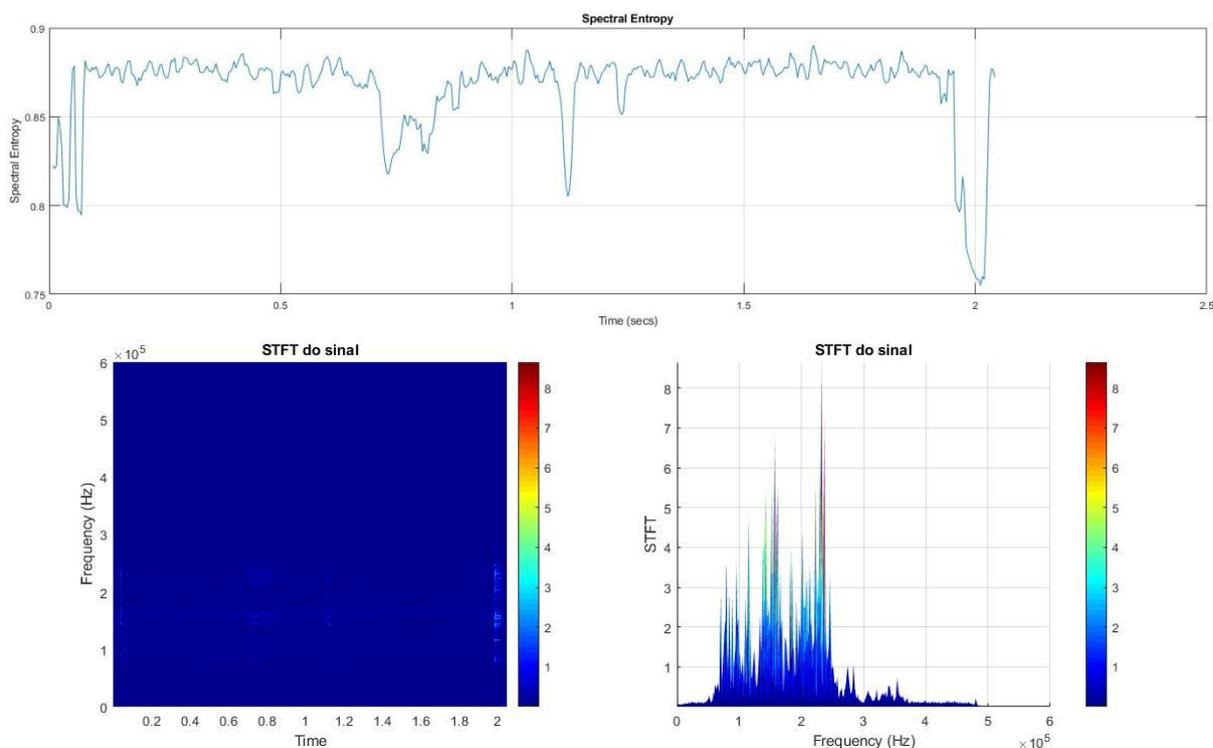
**Figura 179 - Análise do sinal de EA no 188° ciclo – Falha 04**

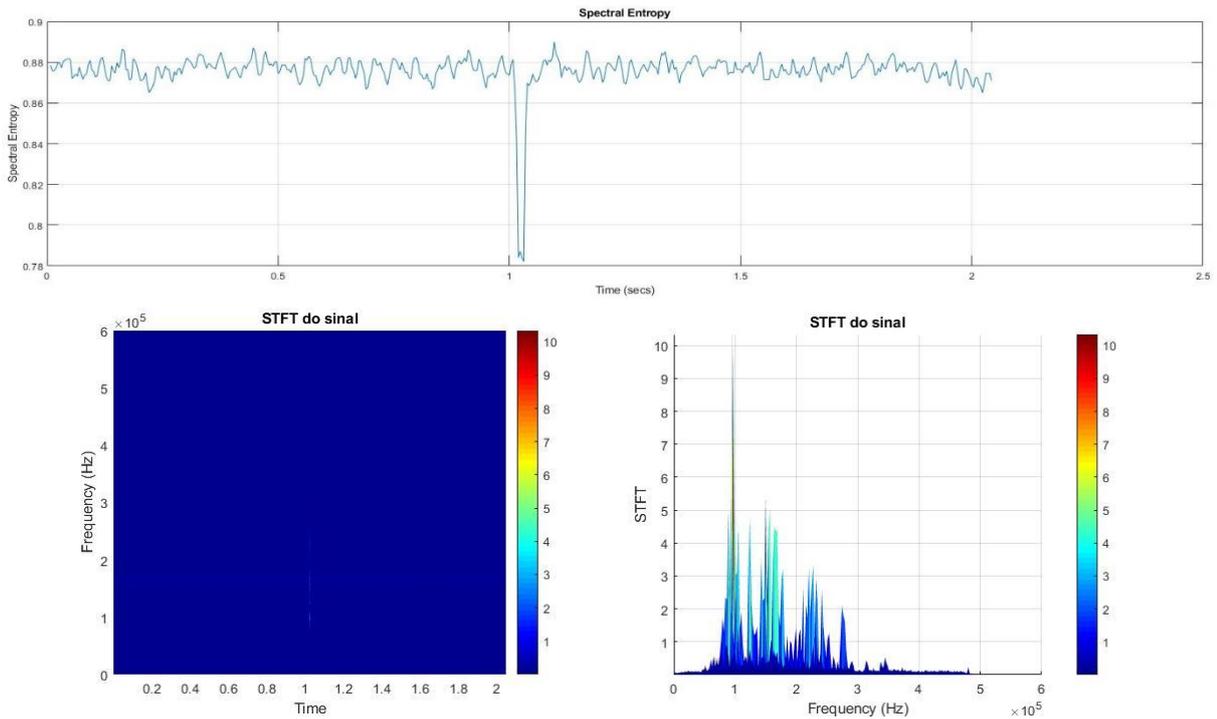
**Figura 180 - Análise do sinal de EA no 283° ciclo – Falha 04**

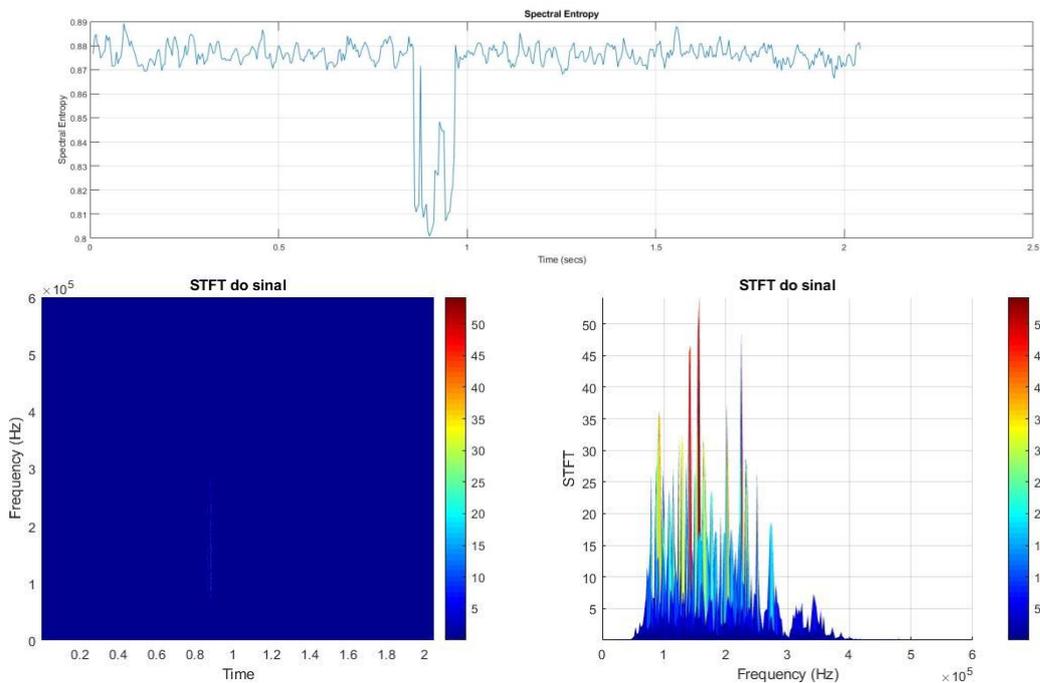
Figura 181 - Análise do sinal de EA no 389° ciclo – Falha 04

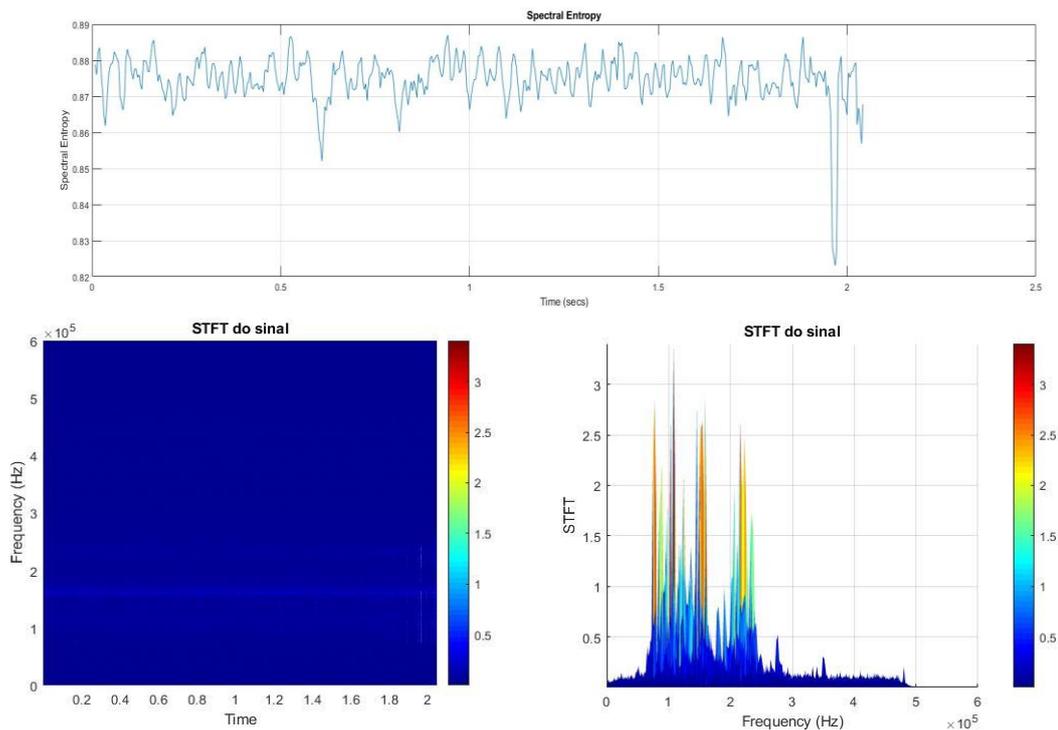
Figura 182 - Análise do sinal de EA no 396° ciclo – Falha 04

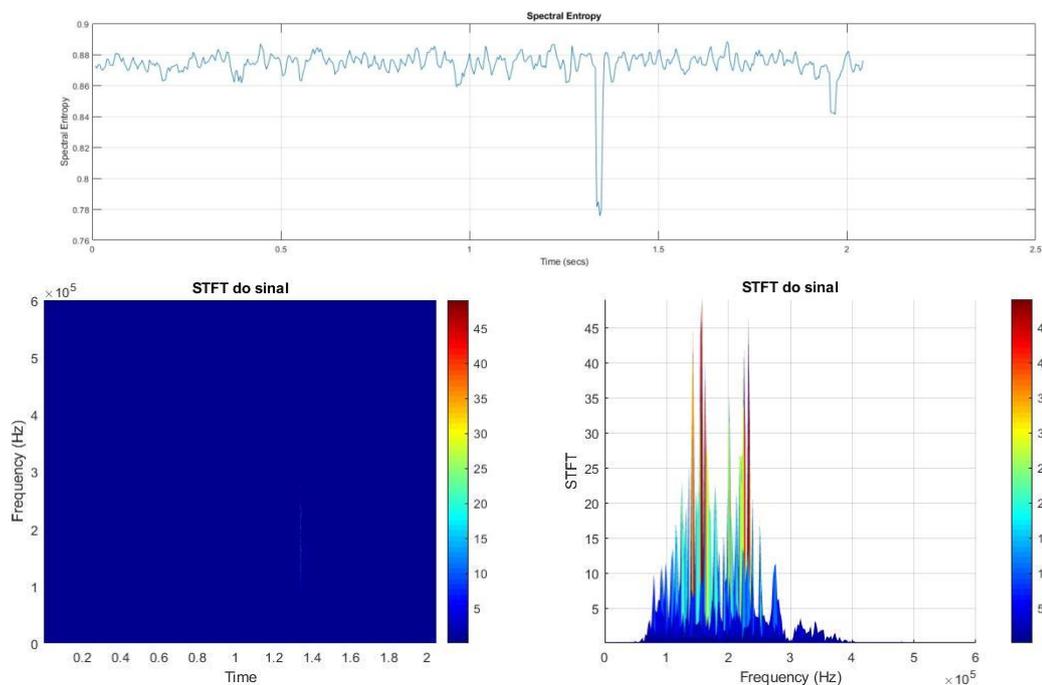
Figura 183 - Análise do sinal de EA no 397° ciclo – Falha 04

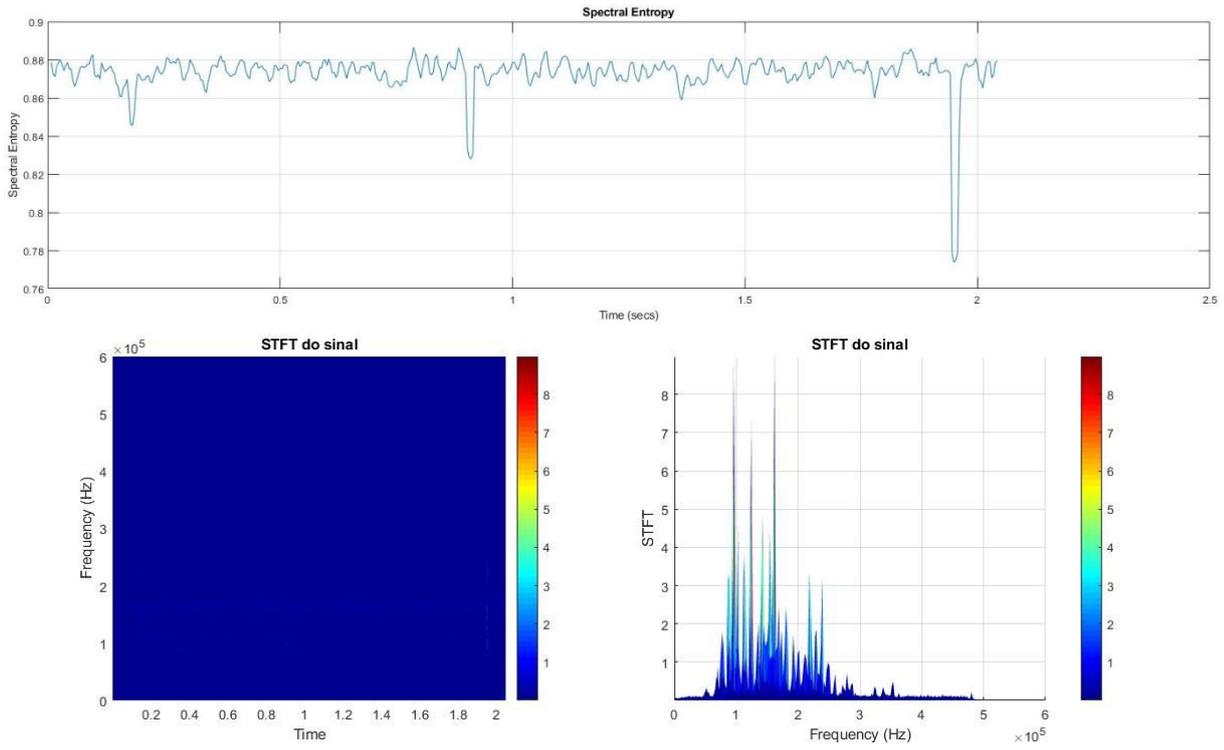
Figura 184 - Análise do sinal de EA no 495° ciclo – Falha 04
